## Levantamiento de daños y deterioros en el Centro Urbano Presidente Miguel Alemán, un caso de atención al patrimonio moderno después del sismo de septiembre de 2017

Pablo Francisco Gómez Porter  
Eduardo Manuel Galindo Juárez  
Karla Sagrero Gutiérrez

# Estudios sobre conservación, restauración y museología

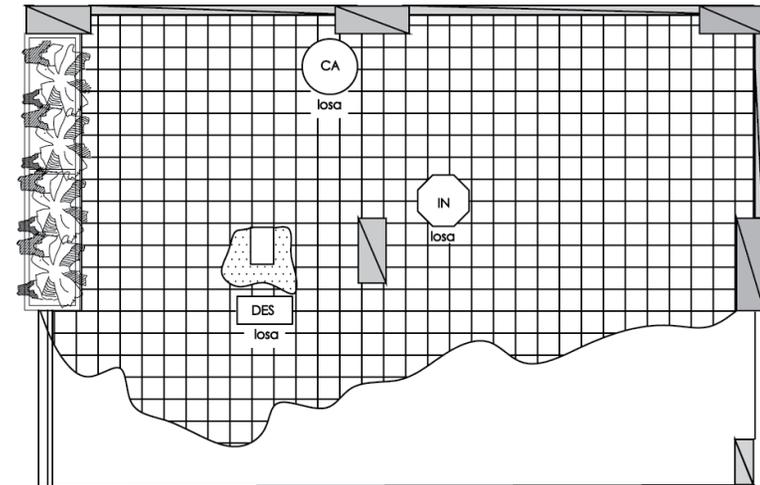
Figura 1. Detalle de identificación de daños en losa del primer nivel. (Fotografía: Guadalupe Cebada, 2017).

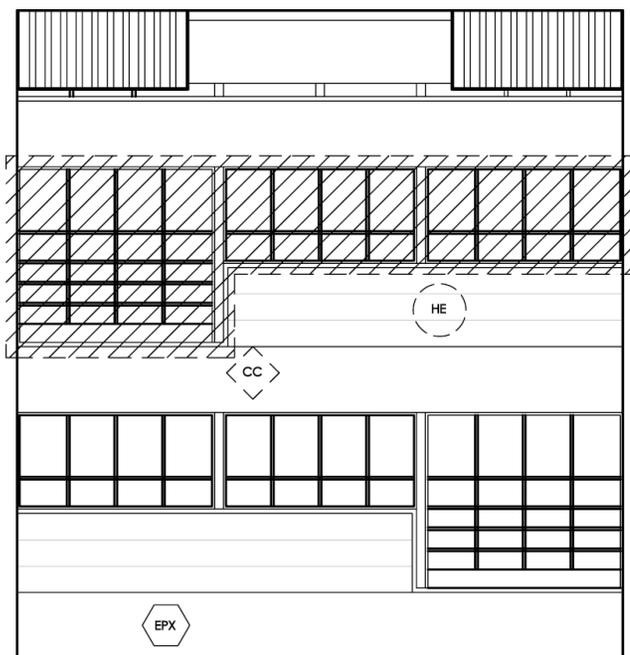
Figura 2. Identificación de deterioros en la fachada oriente. (Fotografía: Guadalupe Cebada, 2017).

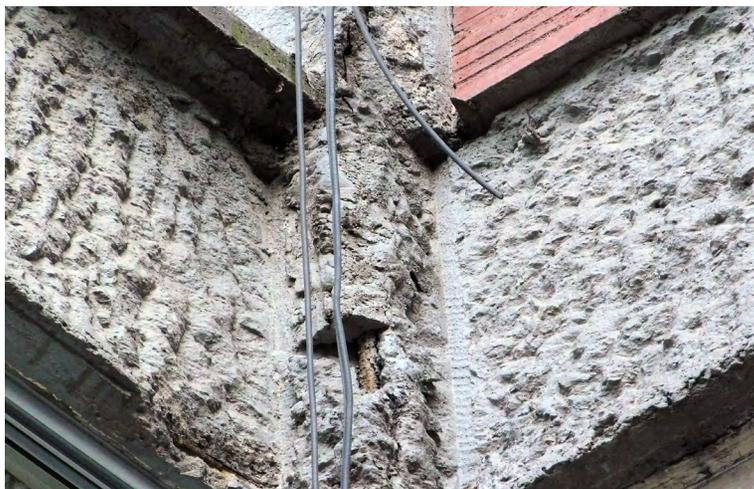
Si bien la carbonatación es un proceso completamente natural, con el paso del tiempo y debido a las propiedades porosas del concreto (Vidaud, 2013), su presencia en las estructuras<sup>2</sup> del CUPA se agrava, debido a las humedades recurrentes en elementos estructurales.

ahogadas<sup>3</sup> dentro de traveses secundarios de concreto armado, por lo que el comportamiento de la misma ante los movimientos sísmicos, junto con el desgaste propio de las tuberías de fierro fundido, generan filtraciones que afectan diversas áreas.

Figura 4. Carbonatación en fachada. (Fotografía: Karla Sagrero, 2017).

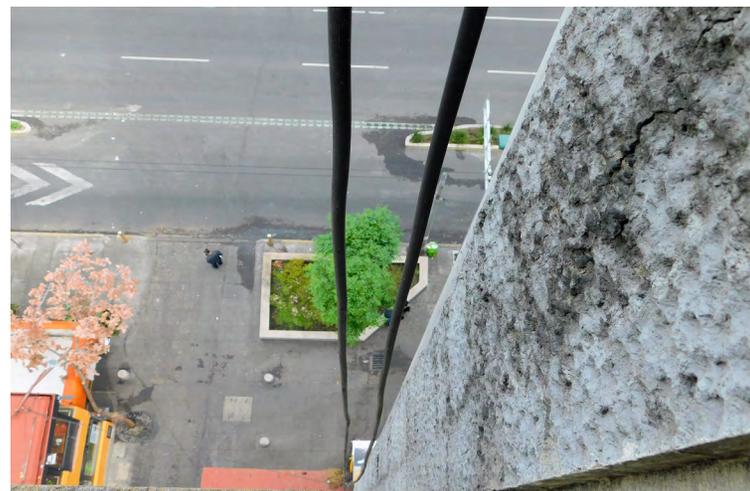
En la estructura del CUPA pudo identificarse que la hinchazón del concreto afecta el recubrimiento de los refuerzos perimetrales de acero de las columnas, provocando la pérdida de este revestimiento y la consecuente exposición de los armados de acero.

Figura 5. Hinchazón en estructura. (Fotografía: Karla Sagrero, 2017).

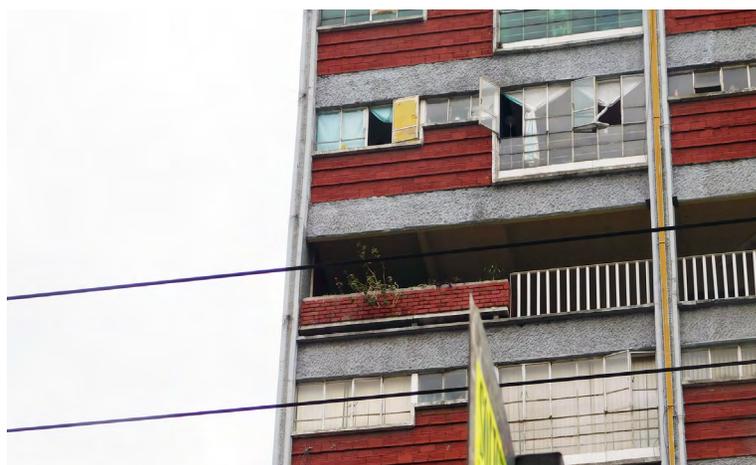
Los esfuerzos provocados por los movimientos sísmicos, el paso de los años y el uso han provocado deformaciones visibles en columnas de concreto armado. Este efecto se aprecia claramente en la estructura del edificio “A”. Es necesario dictaminar la severidad de estas deformaciones con equipo especializado que ayude a constatar el estado del acero en el interior, para asegurar su correcto desempeño en el futuro.

Figura 6. Deformación en columnas. (Fotografía: Karla Sagrero, 2017).

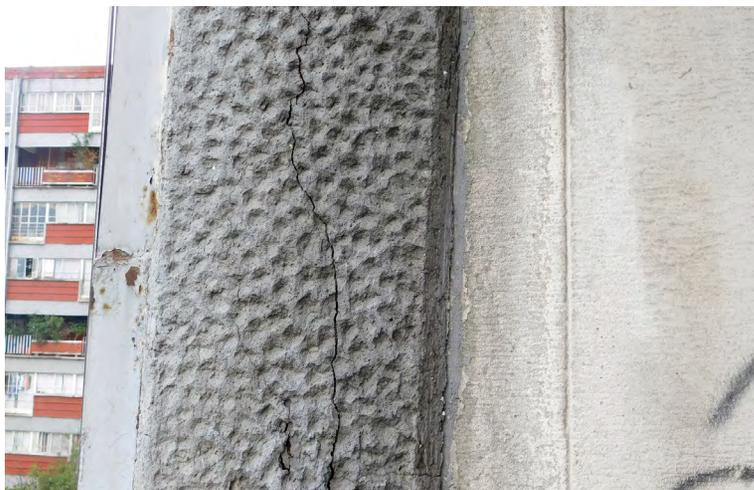
El efecto de oxidación en el CUPA se presenta de dos formas. La primera en el acero de refuerzo que se encuentra ahogado dentro de la estructura de concreto que conforma los marcos del edificio, debido a que esta se encuentra expuesta por la pérdida de material producida por la carbonatación. La segunda se presenta en los refuerzos perimetrales de acero colocados en 1989 a las columnas, debido a los cambios establecidos en el Reglamento de Construcción del Distrito Federal tras el sismo de 1985. Ambos casos enfrentan esta problemática debido a la falta de mantenimiento durante años, agravándose con las filtraciones de las instalaciones hidrosanitarias ahogadas en elementos portantes de la estructura de concreto armado.

Figura 7. Oxidación en refuerzos perimetrales de columnas. (Fotografía: Karla Sagrero, 2017).

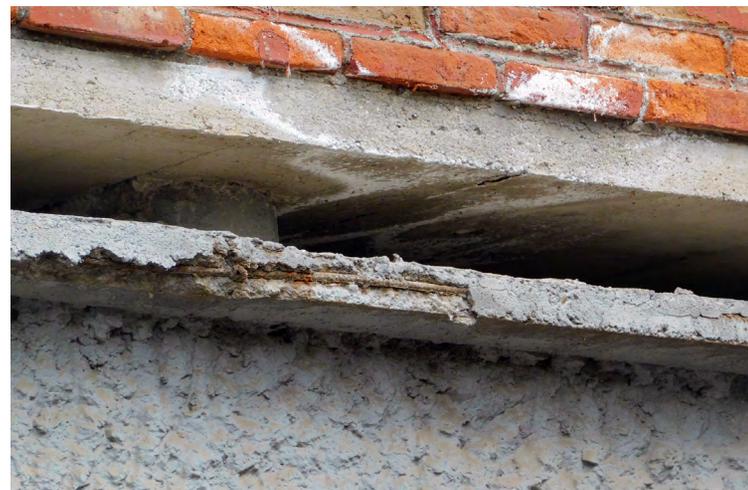
La desagregación en el concreto del CUPA se evidencia debido a que el abombamiento junto con las fisuras provocan la pérdida del recubrimiento en las superficies exteriores, dejando expuestos los cambios en la coloración del concreto. Esta erosión se agrava con el desgaste producido por el uso constante de superficies.

Figura 8. Desagregación en fachada. (Fotografía: Karla Sagrero, 2017).

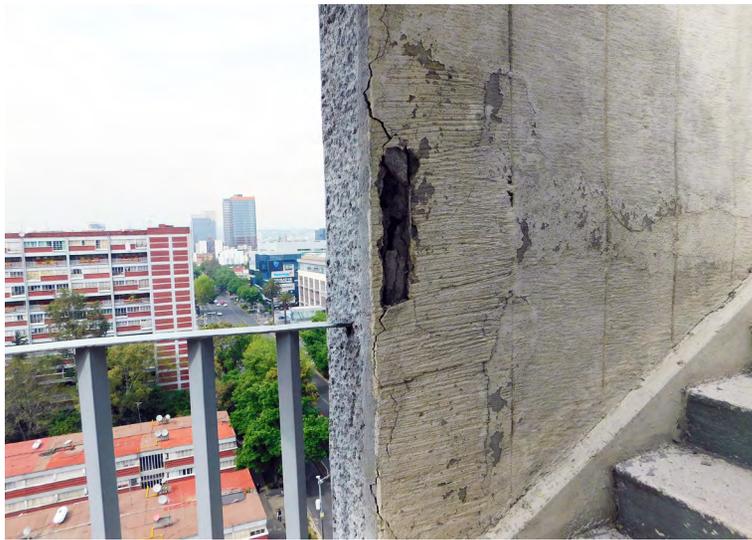
Son fáciles de identificar dentro de los elementos portantes del CUPA, ya que ante este deterioro se produce una coloración blanca que puede observarse en algunas superficies, y que es más recurrente en el área de las escaleras y en los corredores que conectan con los departamentos.

Figura 9. Eflorescencia en escaleras. (Fotografía: Karla Sagrero, 2017).

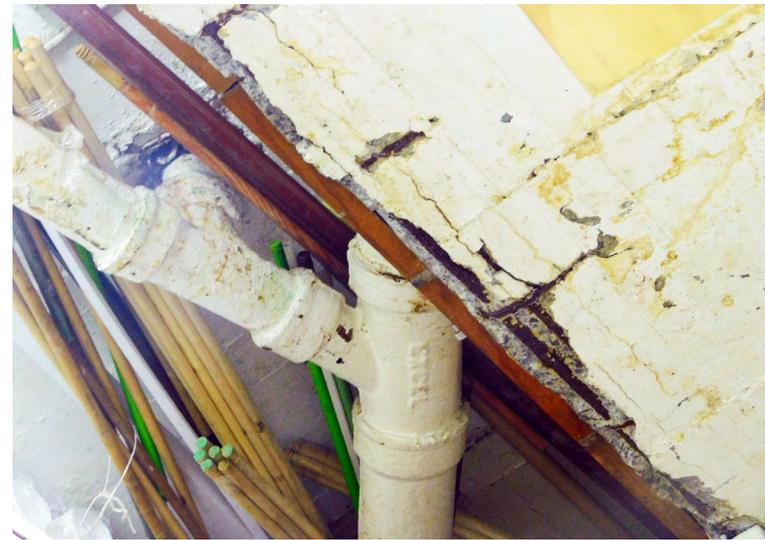
Figura 11. Eflorescencia en locales, planta baja. (Fotografía: Karla Sagrero, 2017).

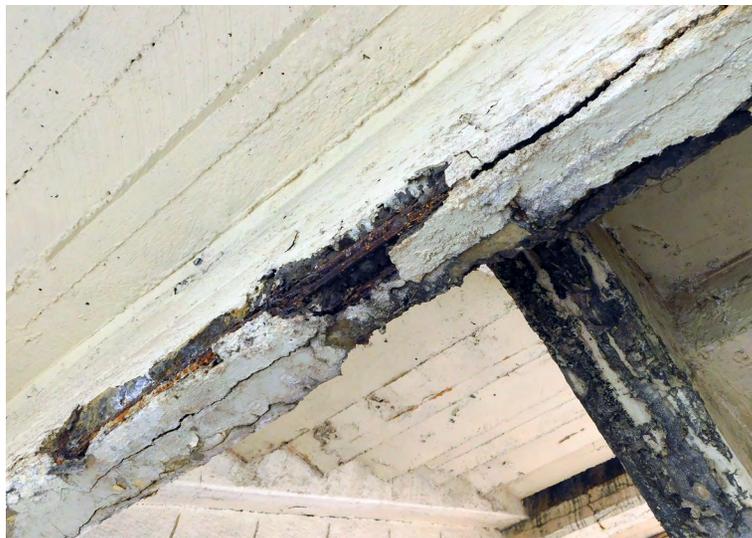
Figura 10. Degradación. (Fotografía: Karla Sagrero, 2017).

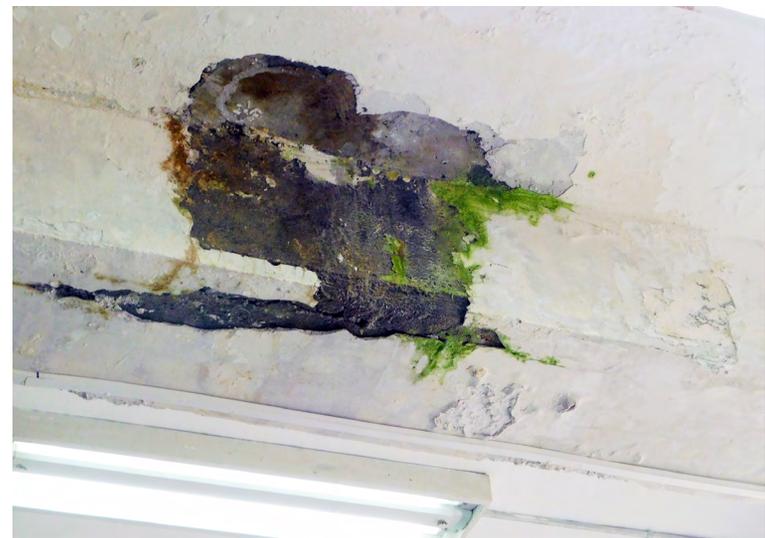
Figura 12. Eflorescencia en biblioteca, planta baja. (Fotografía: Karla Sagrero, 2017).

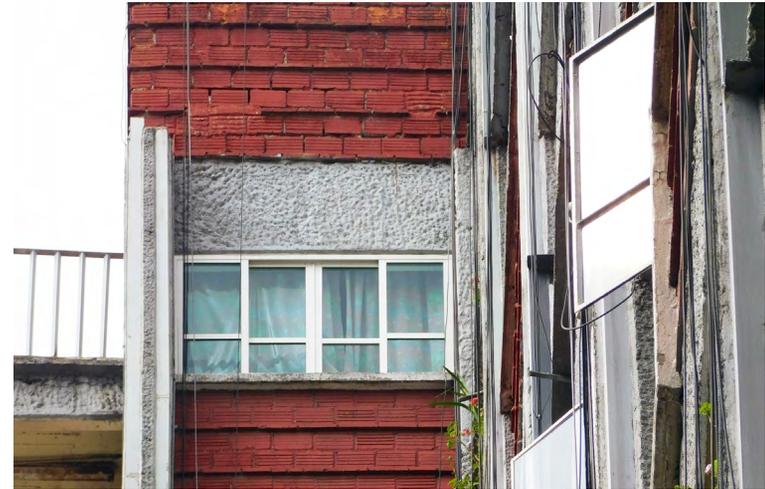
*Cambios en la cancelería original de las ventanas.* Estas han sido sustituidas por diversos perfiles de aluminio que difieren en su color y ordenamiento, además de que la calidad y la manufactura son variables.

Figura 13. Intervención: Cambio de cancelería en ventanas. (Fotografía: Karla Sagrero, 2017).

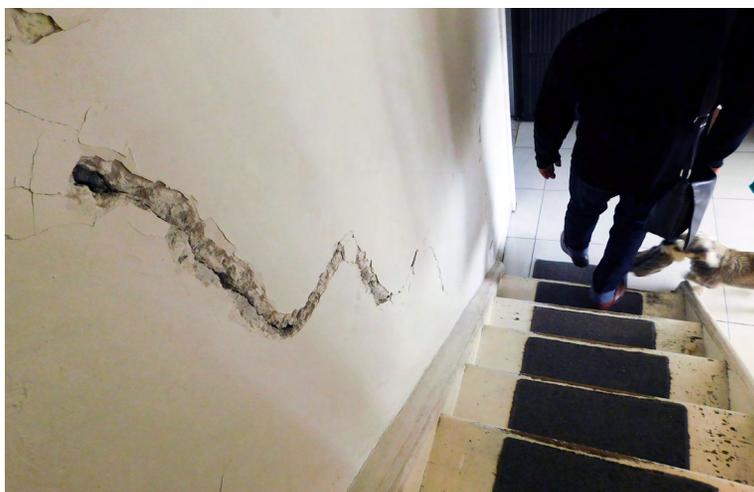
La separación de muros divisorios de marcos rígidos de concreto es un daño constante en los niveles inferiores de los edificios de 12 niveles que se da en elementos no estructurales; por lo tanto, no afecta el comportamiento estructural. Igualmente se observó un aumento en la deformación natural de las columnas perimetrales debido al reacomodo de fuerzas derivado del movimiento sísmico, lo que contribuyó a acelerar la pérdida de recubrimiento en los refuerzos de acero.

Figura 14. Daños postsísmicos al interior de los departamentos. (Fotografía: Karla Sagrero, 2017).
