Escuela Nacional de Conservación, Restauración
y Museografía “Manuel del Castillo Negrete”

La historicidad como principio de conservación en la intervención de la colección fotográfica de Frida Kahlo

Estudios sobre conservación, restauración y museología

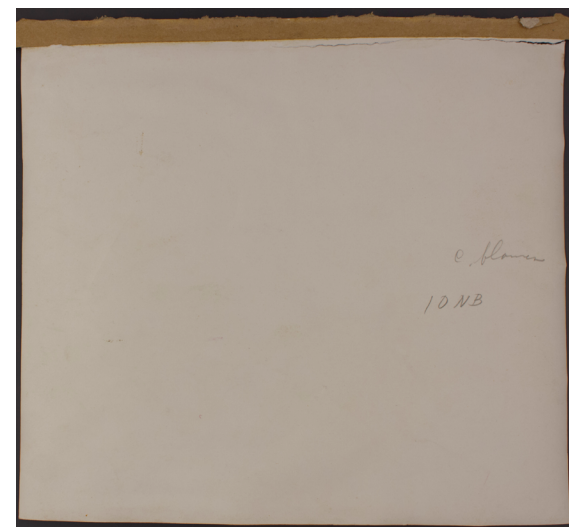
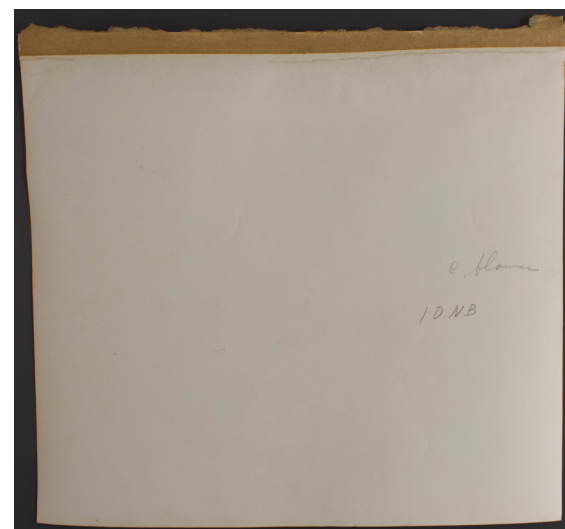
Figura 6. Ejemplificación de procesos conciliados en obra con presencia de cintas adhesivas con soporte de papel y gomas naturales, 2015.

Obra fotográfica	
Técnica	Impresión directa de plata sobre papel de fibra con acabado brillante
Estado de conservación	<p>*La imagen presenta espejo de plata en general, cuenta con cicatrices en la superficie de la emulsión y fisuras. En todo el borde superior se ubica una rotura lineal en la cual existe desprendimiento parcial de la emulsión.</p> <p>*Pérdida del plano del soporte y presencia de una cinta de papel Kraft adherida, en la cual se observa una ligera migración del adhesivo hacia el soporte del papel.</p>
Conciliación de criterios	Debido al interés existente por conservar lo mayor posible la historicidad e indicadores de uso de las obras se decidió no erradicar la cinta adhesiva de papel Kraft para así respetar la connotación del valor de uso del objeto, para ello fue necesario retirar cuidadosamente la cinta engomada, sometida a limpieza y finalmente volverla a colocar en su sitio por medio de materiales químicamente compatibles y altamente reversibles.

Acciones de intervención realizadas	<ol style="list-style-type: none"> 1. Registro digital de la obra antes del proceso de intervención. 2. Limpieza mecánica general de la imagen con brocha de pelo suave y polvo de goma. 3. Se realizó una limpieza físico-química de la imagen con hisopo rodado impregnado de agua-alcohol 1:1. 4. Desprendimiento de la cinta de papel Kraft que presentaba la imagen en su lado posterior mediante el rodado de un hisopo impregnado de agua-alcohol 1:1. 5. Se devolvió el plano de la obra mediante vapor de agua y peso. 6. Colocación de un refuerzo de papel japonés impregnado con Klucel G en alcohol sobre la rotura que presenta el borde superior. 7. Se adhirió la cinta de papel Kraft en su lugar original sobre el soporte de papel con Klucel G y alcohol. 8. En las zonas donde se ubicaban fisuras y roturas, se realizó la consolidación de la emulsión mediante la aplicación de gelatina de grado fotográfico disuelto en agua. 9. Registro digital de la obra después del proceso de intervención.

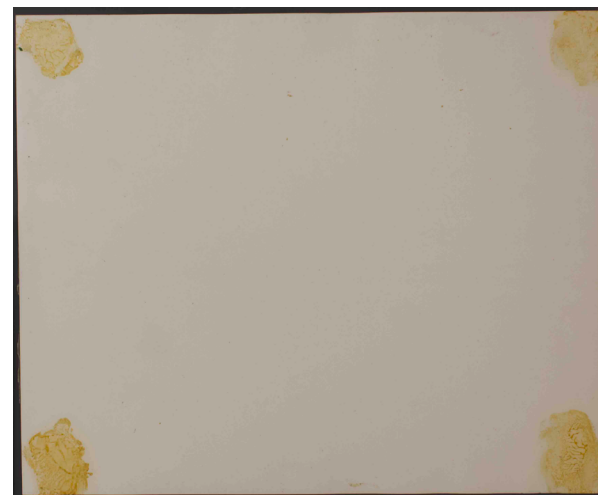
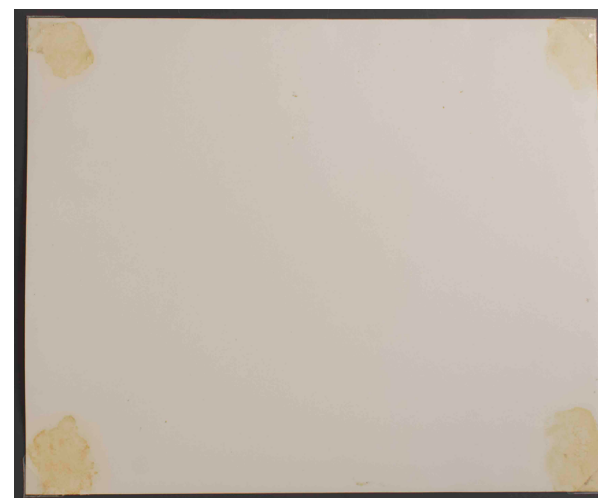
Figura 7. Ejemplificación de procesos conciliados en obra con presencia de cintas adhesivas con soporte sintético, 2015.

Obra fotográfica	
Técnica	Impresión directa de plata sobre papel de fibra con acabado brillante
Estado de conservación	La fotografía presenta suciedad leve por anverso y reverso, así como dos cintas adhesivas al anverso y sobre la imagen fotográfica en la zona central de los bordes superior e inferior. Al reverso de la obra es posible observar cuatro manchas amarillas de adhesivo en las 4 esquinas. Se observan pequeños faltantes de emulsión.
Conciliación de criterios	En este caso sí se realizó la eliminación de las cintas adhesivas debido a la naturaleza sintética de las mismas. En general resultó muy complicado e infructífero el proceso de retirar las cintas sintéticas en una única pieza y mucho menos volver a colocarlas sin utilizar un adhesivo sintético que a la larga podría fungir como un agente de deterioro importante en la obra, ya que materiales adhesivos reversibles como el Methocel® y el Klucel® no funcionan eficientemente sobre superficies sintéticas.

Acciones de intervención realizadas	<ol style="list-style-type: none"> 1. Fotografía digital general antes de proceso. 2. Se limpió el reverso de la fotografía con goma libre de sulfuros en barra. Posteriormente se limpió el anverso con una mezcla de agua-alcohol por medio de un hisopo. 3. Se eliminaron mecánicamente las cintas adhesivas mediante una espátula de teflón, reblandeciendo anteriormente la superficie de la cinta con gel de alcohol. Para rebajar las manchas de adhesivo del reverso igualmente se aplicó gel de alcohol y se dejó actuar durante aproximadamente un minuto para luego retirar el gel mediante una espátula. 4. Se llevó a cabo la consolidación la emulsión aplicando gelatina de grado fotográfico con un pincel en las zonas donde estaba colocada la cinta adhesiva, así como en los pequeños faltantes de emulsión. 5. Fotografía digital general de fin de proceso.
