Memorias del 4° Foro Académico 2011

Proyecto de conservación y restauración de las pinturas murales de la Zona Arqueológica de Bonampak, Chiapas

Haydeé Orea Magaña
Irlanda Stefanie Fragoso Calderas
Valeria Villalvazo Valtierra

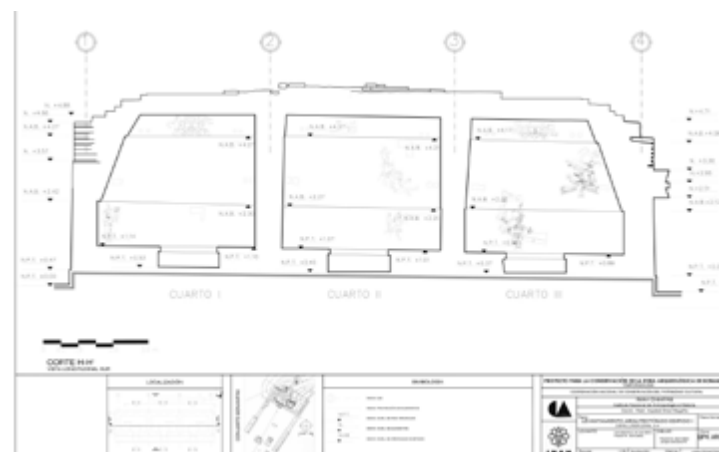
Con base en lo anterior, a la fecha se han realizado dos temporadas, la primera a finales del 2009 y la segunda, de agosto a noviembre del 2010. Al inicio se hizo un levantamiento y registro fotográfico de los conjuntos arquitectónicos afectados, que ubicó las grietas, fisuras y oquedades (Fig. 2 y 3), así como el diagnóstico de las cubiertas, de los relieves de estuco y de las estelas protegidas por aquéllas. Durante esta temporada se efectuaron

Figura 2. Registro arquitectónico, Edificio I. (Levantó: Constantino Armendáriz; dibujó: Paula González, 2009.)

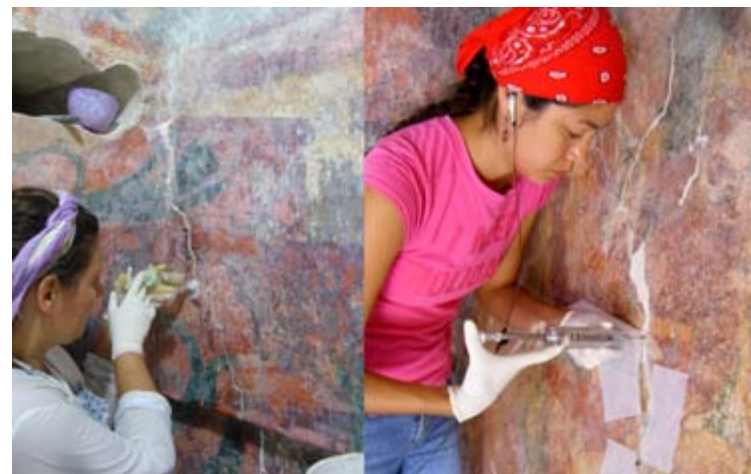
Figura 3. Tratamiento de consolidación en las grietas de los muros. (Fotografía: Constantino Armendáriz, 2009.)

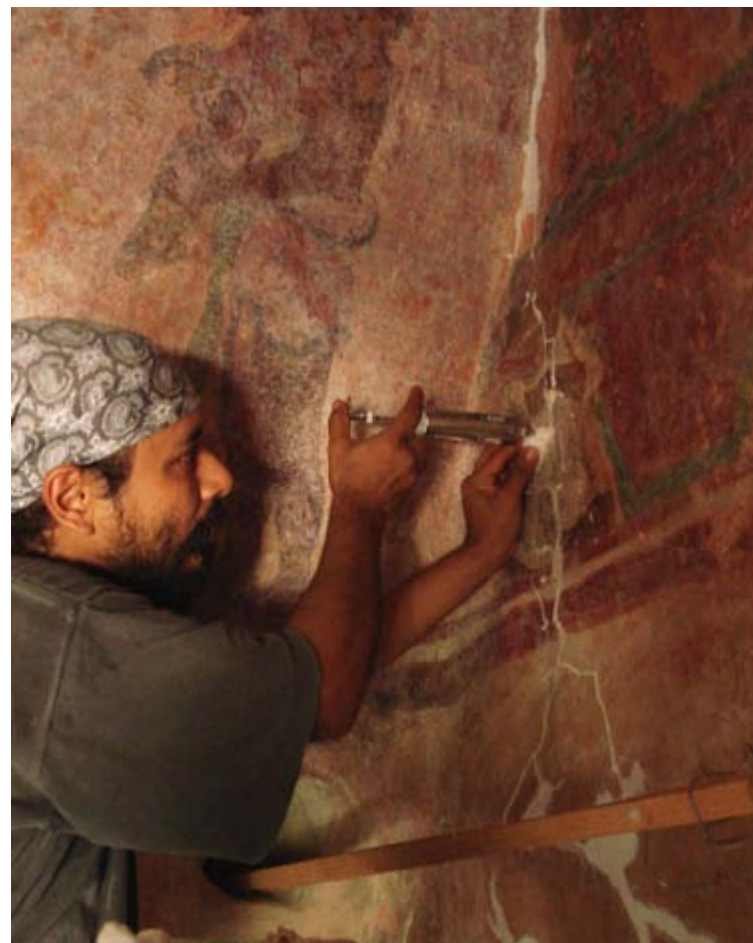
Figura 4. Tratamiento de consolidación en las grietas de los muros. (Fotografía: Haydeé Orea, 2009.)

Se retiraron los resanes aplicados en la intervención de los años ochenta que se encontraban quebrados o sueltos, y, a través de los orificios abiertos, se efectuó la consolidación en las oquedades y las grietas. Principalmente entre los muros divisorios, se realizó una consolidación por medio de la inyección de lechadas de cal micronizada diluida, adicionada con cargas de arenas inertes, como talco de mármol o polvo de piedra caliza, así como, en el caso de grietas profundas, con arena de piedra pómez molida a punto de talco, con el propósito de obtener morteros hidráulicos que fraguasen al interior de los muros. Las fisuras y grietas se resanaron con mezclas de cal y talco de mármol o polvo de piedra caliza, y en zonas de éstas donde la fragilidad del original era evidente se aplicó un velado (Fig. 4).

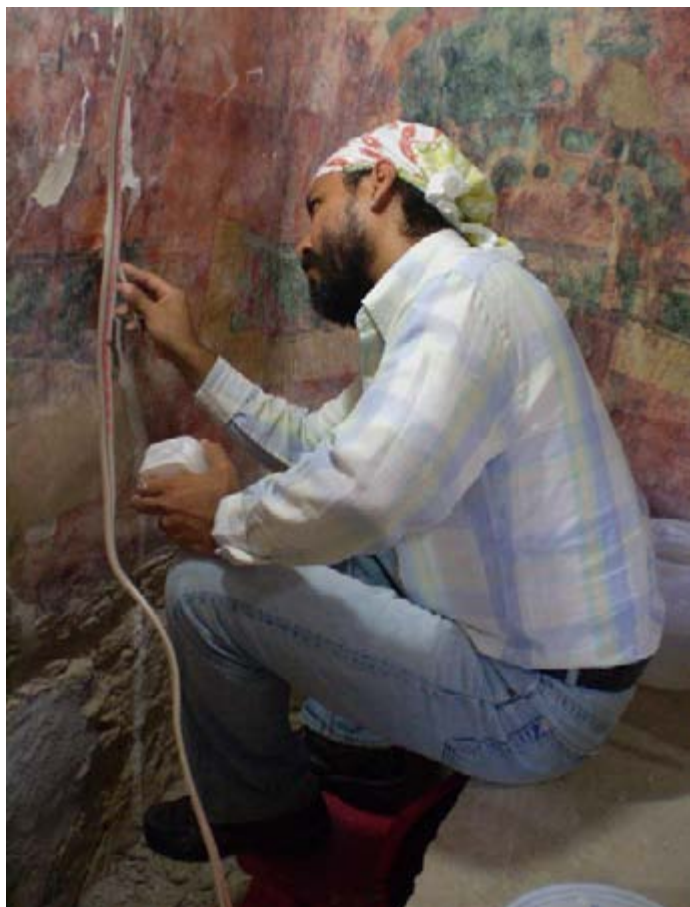
La mayoría de las grietas presentaban un patrón vertical desde la parte alta de los muros hasta las banquetas; se decidió realizar una cala y se constató que éstas seguían por debajo del muro (Fig. 5). Asimismo, se lograron identificar, entre los muros divisorios y en línea con las grietas, los drenes de “ventilación” efectuados por Pavón Abreu en los años sesenta sin un material

de rejunteo de los sillares que los constituían, con lo que los muros quedaron sin soporte: esto fue la principal causa de las grietas. Al eliminar las tapas que cubrían las banquetas y retirarse un relleno “moderno” que había junto al muro, se llegó al desplante del edificio y pudo apreciarse que éste se realizó con tierra y piedras sueltas, lo que da a los muros gran inestabilidad ante movimientos sísmicos.

Figura 5. Resane de las grietas que corren a lo largo de los muros divisorios, Edificio 1, Cuarto 3. (Fotografía: Haydé Orea, 2009.)

Las grietas encontradas en los muros de los tres cuartos recibieron alrededor de 400 litros de lechada con polvo de piedra pómez. Finalmente resanados todos los muros, se realizó una limpieza en húmedo con ácido acético diluido, agua y alcohol etílico, y se efectuaron algunas reintegraciones sobre los resanes de color con la técnica del *riggatino*.

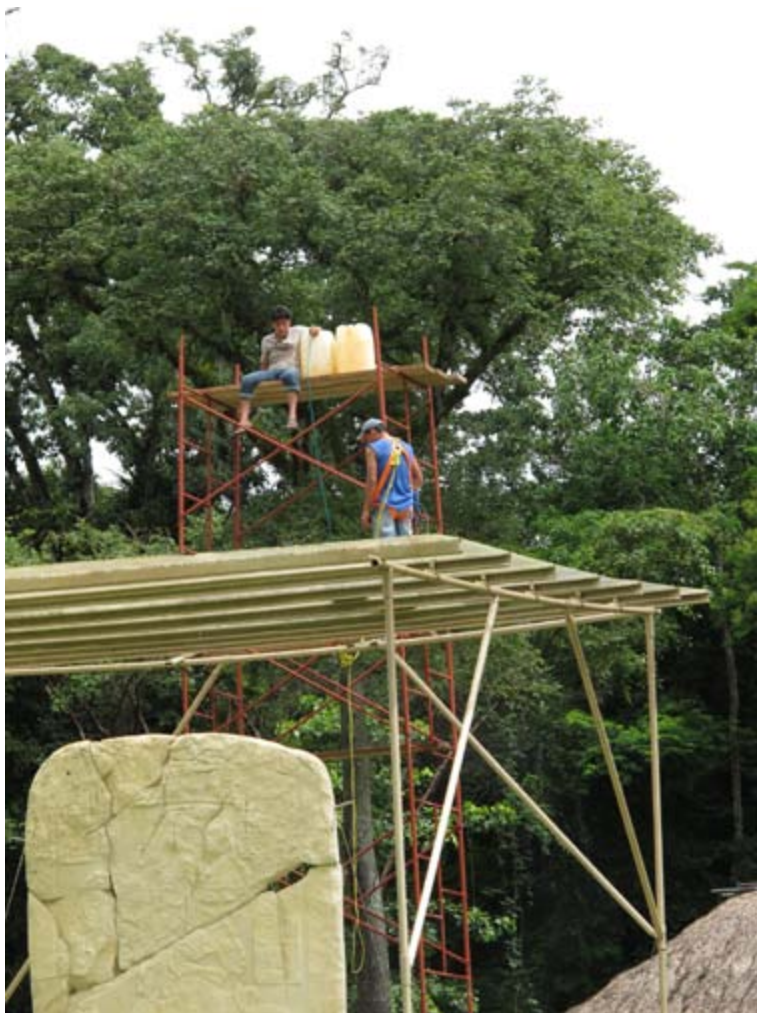
Figura 6. Tratamiento de limpieza en la estructura de la Estela I. (Fotografía: Constantino Armendáriz.)

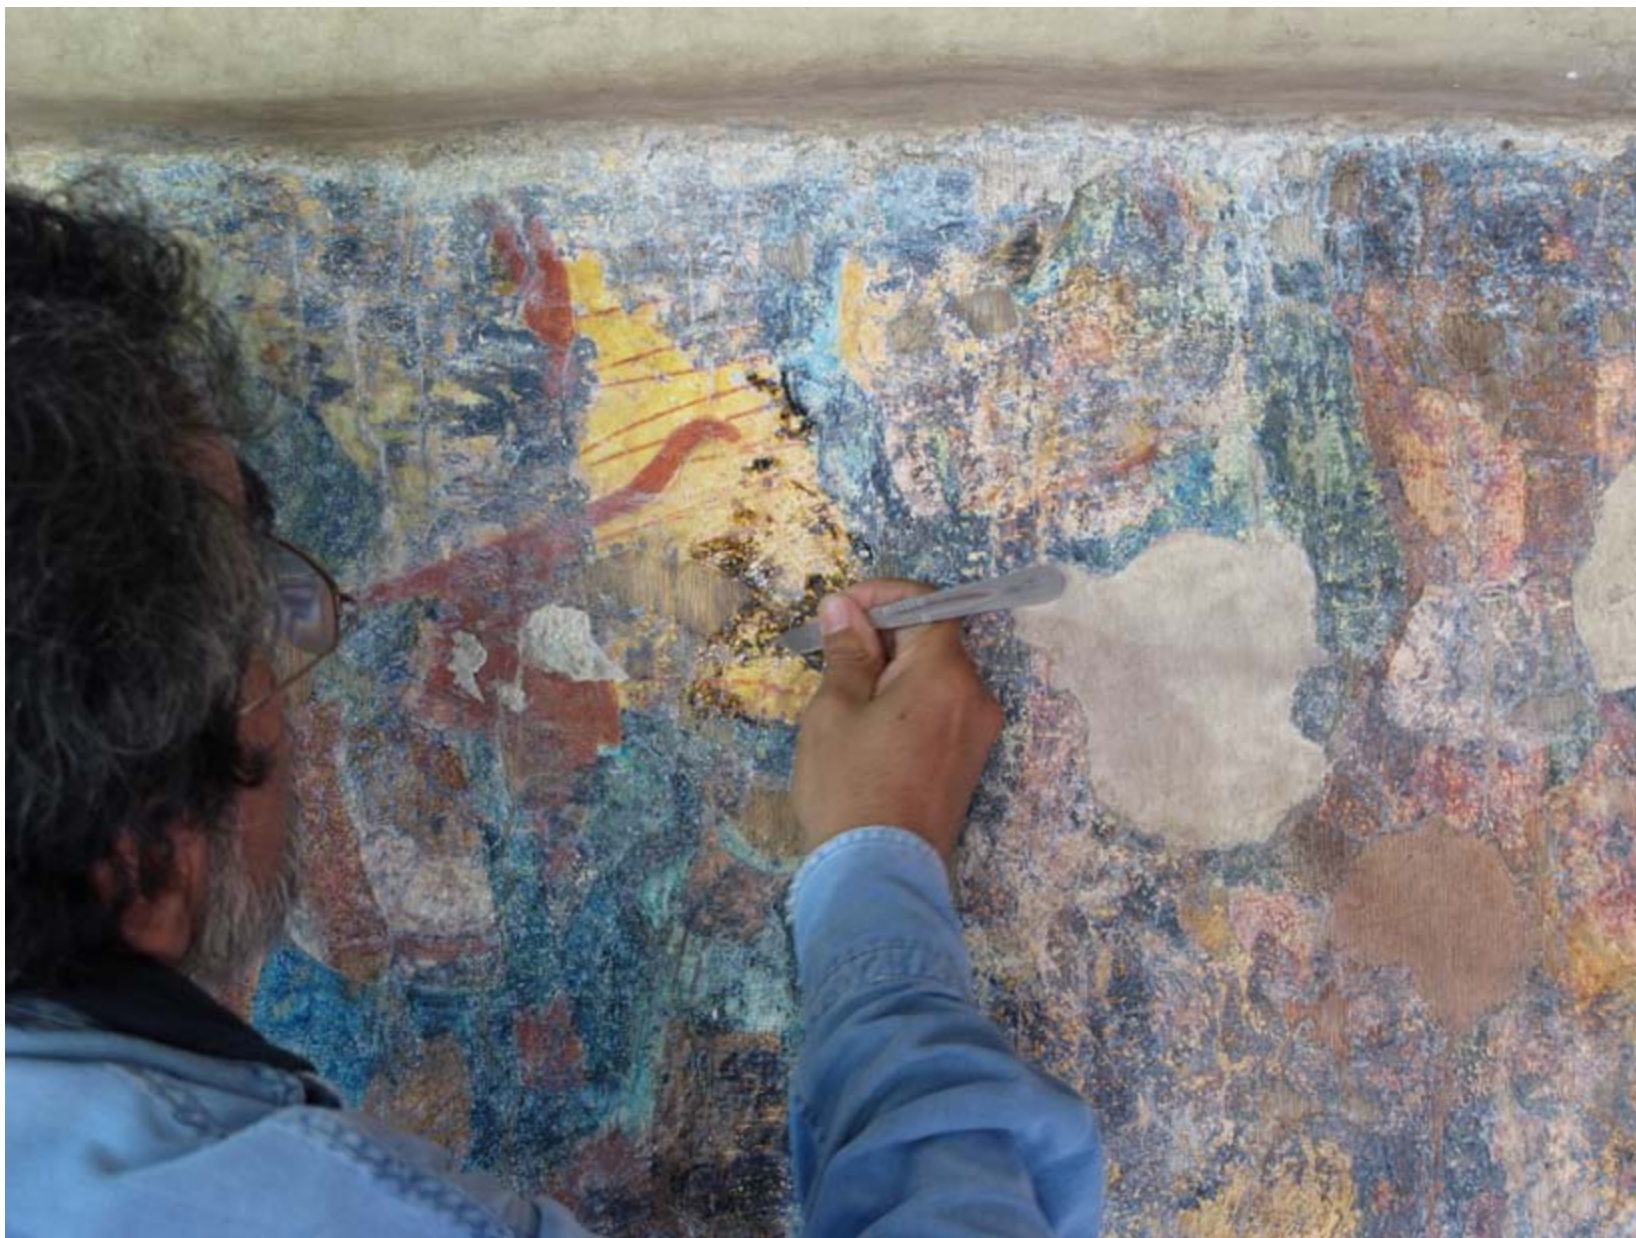
En las pruebas de limpieza se utilizaron métodos físicos (bisturí y fresas abrasivas) químicos (uso de diversos geles con soluciones secuestrantes, y ácidos débiles) y físico-químicos. Al final de éstas se concluyó que era imposible realizar una limpieza con un solo producto o un solo método, debido a la heterogeneidad de las sales en cuanto a su grosor, color y dureza (Fig. 7), y que el avance en este proceso no podía ser acelerado.

Figura 7. Prueba de limpieza físico-química con los geles y la acción mecánica. (Fotografía: Irlanda S. Fragoso, 2010.)

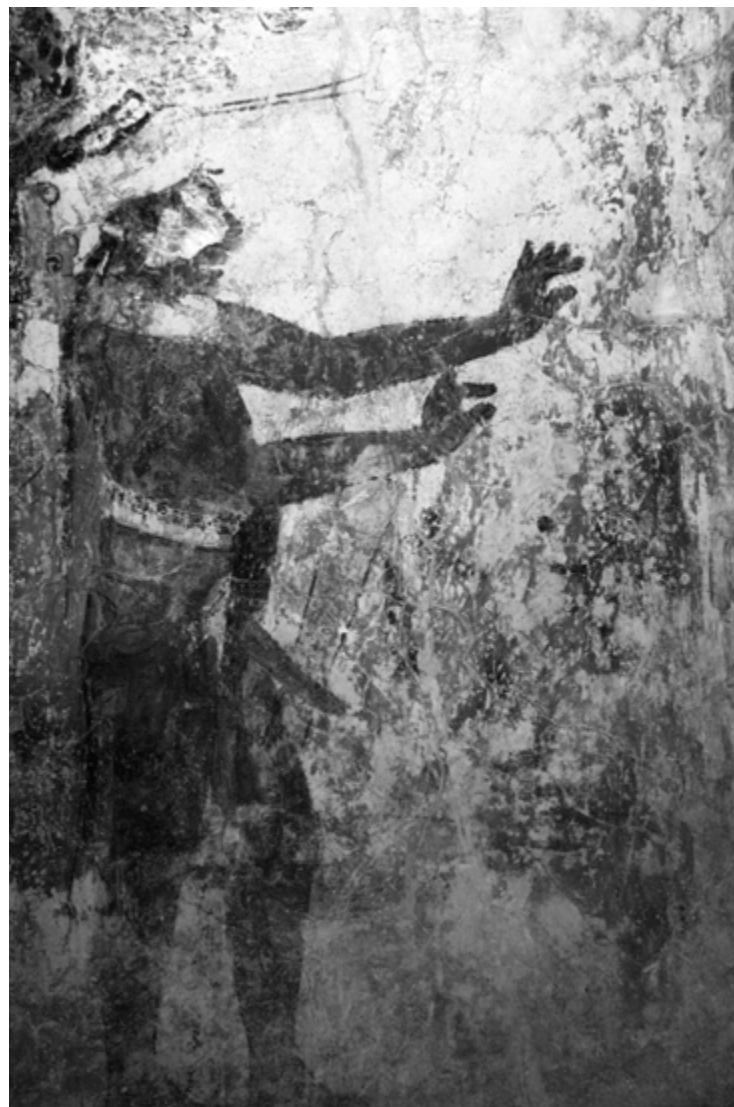
Otro de los estudios considerados fue el de realizar una toma de fotografías con filtros infrarrojos para, así, contar con un mayor número de datos que guiaran la limpieza; y si bien por el tipo de método empleado no se logró obtener una alta definición, dichas fotografías aportaron datos, sobre todo de los trazos finos, para un análisis de los dibujos preparatorios contando así con una imagen previa a la eliminación de cualquier concreción (Fig. 8). Es importante destacar que no sólo se empleó este tipo de registro, sino también se realizó un análisis de las imágenes realizadas por el dibujante Villagra, que fue de gran utilidad, en los

Figura 8. Fotografía digital con filtro infrarrojo. (Fotografía: Gerardo Hellion.)

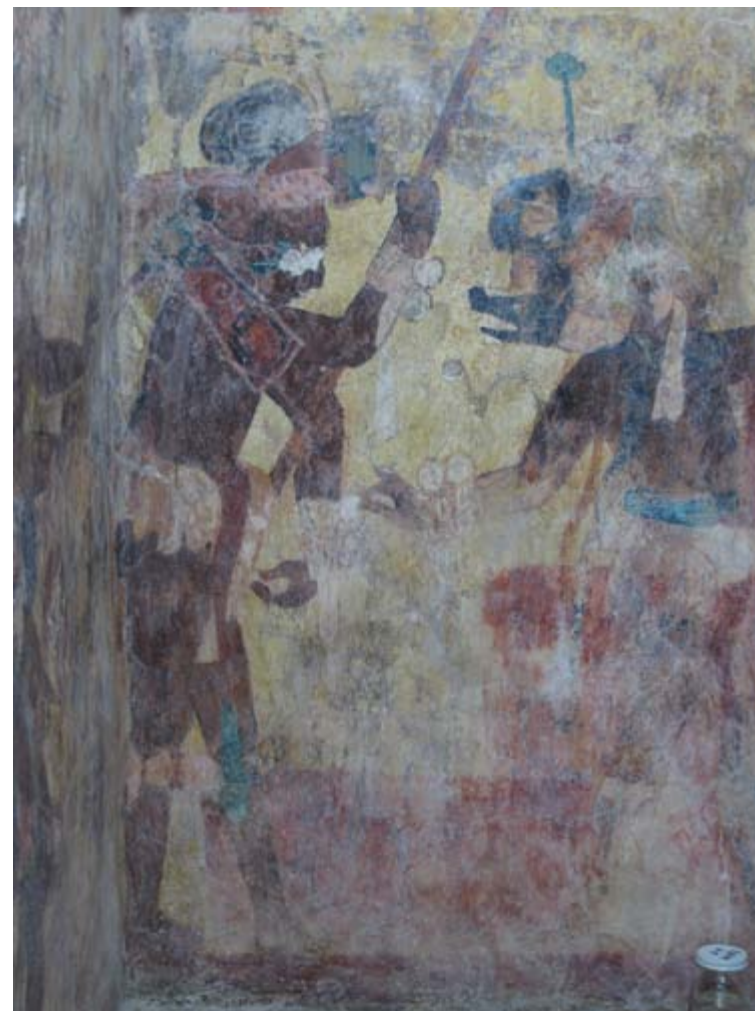
Una vez que se iniciaron los trabajos de eliminación de concreciones en el Cuarto 3, y únicamente sobre el fondo amarillo de la representación, se observó, además de su heterogeneidad, que su dureza variaba de un lugar a otro; la eliminación de dicha concreción logró mostrar la brillantez del color del fondo que se obtiene después de ser liberado de las sales, destacando el contraste del fondo y de las figuras, con lo que se alcanzó una mejor definición de las imágenes.

Figura 9. Eliminación de concreciones en el fondo amarillo entre los personajes. Cuarto 3, muro este. (Fotografía: Irlanda S. Fragosó.)

Finalmente, la técnica de limpieza que se utilizó con mayor frecuencia para eliminar las concreciones fue la del uso del bisturí, del moto-tool y micro taladros de dentista conocidos como piezas de baja, con alguna punta abrasiva, humectando la zona por trabajar con agua caliente, o con gel de ácido acético al 5%. También se emplearon solventes para reblandecer algunas concreciones cubiertas con una película de un material sintético encontrado en la superficie. Cabe resaltar que al humectar el muro para realizar la limpieza de la pintura mural, en las zonas que no tenían capa pictórica se retiraban las reintegraciones anteriores elaboradas con la técnica del manchado, y, sobre los resanes, con la técnica del *rigattino*.

Una de las razones por las cuales se escogió nuevamente la técnica del *rigattino* para el proceso de reintegración de color de éstas, fue que al momento de observar la pintura mural a una distancia muy cercana, el área tratada en los años ochenta era perfectamente reconocible, además de que ésta técnica con un trazo fino y coherente con el color y la forma, permitió integrar a la pintura, dándole unidad a la lectura sin falsear la información (Fig. 9).
