Memorias del 3er Foro Académico

Los murales del Museo Regional de Guerrero sobre un soporte perecedero

Ana Lizeth Mata Delgado
Ana José Ruigómez Correa
Karen Landa Elorduy
Asseneth Regis Vives

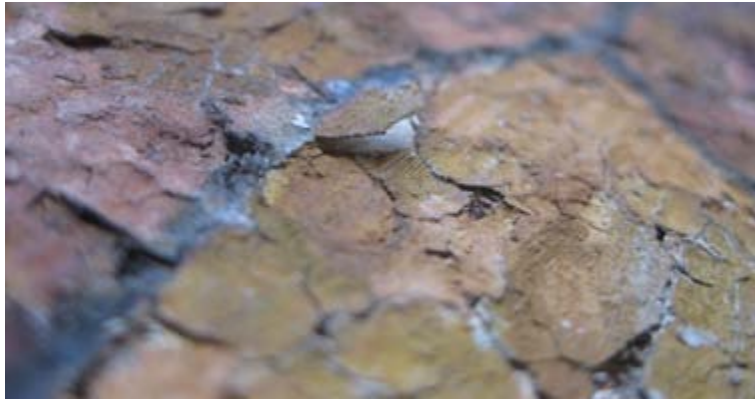
El tipo de escamación observable en la superficie pictórica es diferente en cada muro. Las características de la escamación dependen de los agentes externos que inciden sobre cada muro, del grosor y técnica en cada capa pictórica y de las intervencio

nes que han tenido. Las escamaciones fueron pocas en el mural que presentaba la aplicación más delgada de capa pictórica, y el muro que presentaba mayor cantidad fue el que recibe mayor incidencia de luz solar (Fig. 3).

Fig.3 Detalle de escamación severa en superficie.

f) Fijado. Según las características de la escamación y con base en pruebas de adhesividad, se utilizó Beva 371® en solución base xilol y cola de pescado en frío.

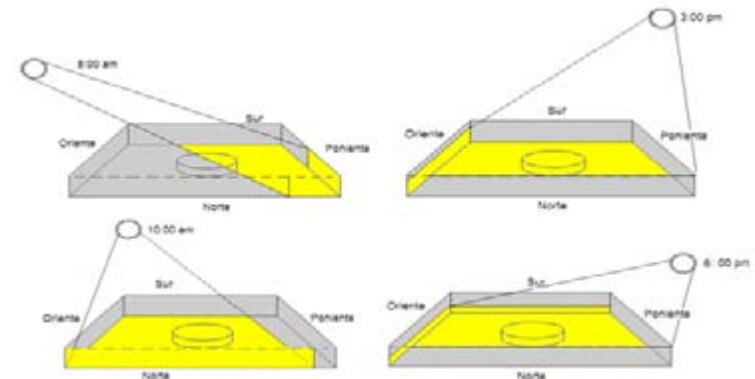
Durante la práctica (invierno) se hizo un registro de la incidencia de luz solar, con lo que fue posible relacionar las áreas más vulnerables con los cambios bruscos de temperatura. Este registro se complementó con el realizado por las intervenciones anteriores en horario de verano (Fig. 4).

En el análisis por observación se detectó, entre otras cosas, que la inercia térmica de los materiales provoca que en las zonas con aplicación de barniz haya mayor incremento de temperatura que en las zonas que no lo tienen. La parte que recibe más la inci-

Fig.4 Registro de incidencia de luz.

dencia de luz solar presenta deterioro en forma de resequead, escamación y decoloración de la capa pictórica. En la superficie del muro que mayor incidencia del sol recibe durante el día, la temperatura alcanza 40° C, aproximadamente. Además del golpe solar, existe una temporada con fuertes lluvias, las cuales llegan a tener contacto directo con la obra mural.

2. Colocación de una cubierta que proteja a los murales tanto de la exposición directa a factores medioambientales como de la presencia de animales e insectos. Esta acción correría a cargo de un equipo de arquitectos e ingenieros.
