Presentación del proyecto de restauración del mural “El canto y la música” de Rufino Tamayo

Daniel Sánchez Villavicencio

Coordinador de campo del proyecto “El canto y la música” de Rufino Tamayo

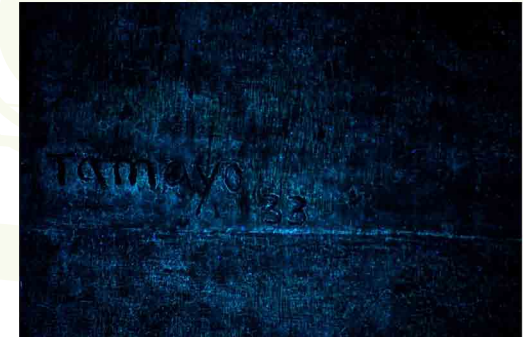
Por medio de la observación macroscópica y los análisis químicos e instrumentales que se han realizado –Fluorescencia inducida con Luz UV, reacciones microquímicas, 3 MEB y análisis elemental por difracción de rayos X (DRX) acoplada al MEB– fue posible reconocer que la pintura original tiene reintegraciones cromáticas en un 80% de la superficie total, que obedecen a pérdidas de

capa pictórica derivadas de la primera intervención de restauración a la que estuvo sometida en el año de 1989–90, según la investigación documental realizada.

Detalle de la fluorescencia UV

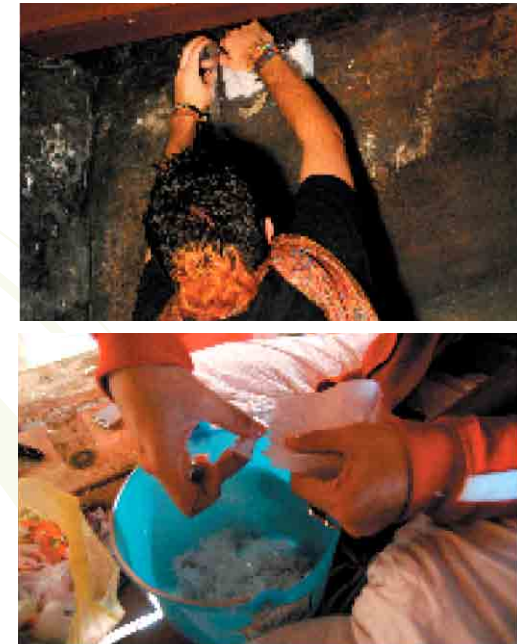
El estado de conservación en el que se encontraba la pintura “El canto y la música” antes de comenzar con la intervención en curso era estable, pues no se presentaban problemas estructurales de importancia, salvo por cuatro velos salinos localizados en las esquinas superiores de los tres muros principales, asociados a las bajadas de agua ubicadas por encima de esas zonas. Fueron identificados a la gota como sulfatos de calcio y se procedió a su remoción mediante la aplicación de papetas de carbonato de amonio en agua des-

Aplicación de las papetas y preparación de la pulpa.

tilada al 5%, eliminando los residuos con lavados subsecuentes de agua destilada.⁶

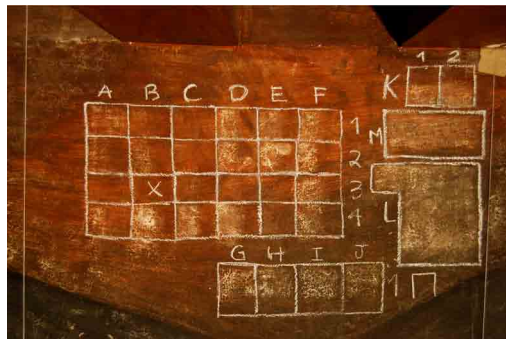
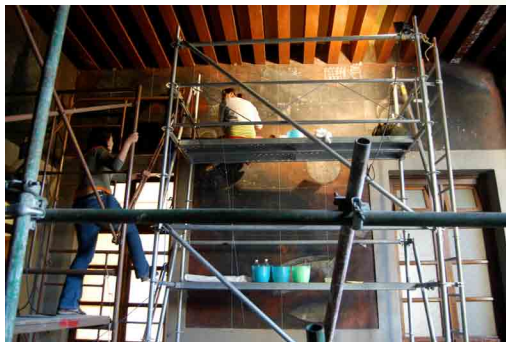
Puesto que el principal problema que presenta la pintura es de índole estético provocado por la oxidación del barniz que se aplicó, la acumulación de materia ajena depositada en superficie y la decoloración de las reintegraciones anteriores, fue necesario considerar la eliminación de todos estos materiales. Se realizaron pruebas de limpieza con toda la gama de disolventes polares

Pruebas y desarrollo de la limpieza.

y no polares disponible en la ENCRyM, así como geles elaborados por el químico Javier Vázquez. Los resultados fueron fundamentales para una identificación previa del material aplicado como capa de protección, pues el único producto que resultó efectivo fue el gel de ácido abiético, específico para la remoción y adelgazamiento de barnices oxidados de resina natural.⁸ Se procedió entonces a la limpieza de los muros Norte y Oeste, mediante la aplicación de una capa homogénea de gel en cuadrantes de 20 cm², eliminando los residuos con agua destilada y frenando su acción con gasolina blanca. El hecho de utilizar agua para la limpieza, favoreció el retiro simultáneo de las reintegraciones anteriores y la materia ajena.

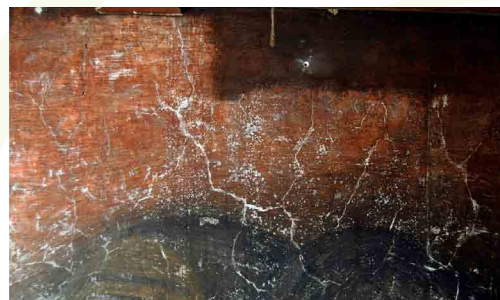
Detalle del aspecto de la imagen tras su limpieza.

Finalmente se discutió la problemática de la nueva reintegración cromática de las áreas perdidas y de los orificios empleados para la consolidación del muro. No se podía utilizar el mismo producto, puesto que de acuerdo a experiencias previas, se ha observado que todas las acuarelas comerciales y preparadas viran rápidamente de tono, haciendo insuficiente la intervención necesaria. Se efectuaron diversas pruebas con pinturas comerciales al barniz, pigmentos aglutinados con Paraloid B72, acrílicos y pigmentos aglutinados con Mowital B60H, metodología empleada tradicionalmente en el Seminario-Taller de Cerámica para la reintegración, por mantener las mismas propiedades ópticas de los materiales cerámicos de baja temperatura, que es muy similar al aspecto que presentaba el fresco tras su limpieza.

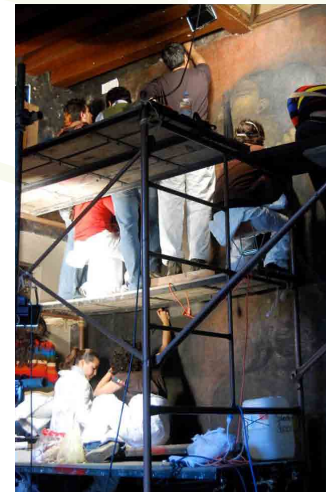
Desarrollo de la reintegración.

Se decidió efectuar un nutrido de color en aquellas áreas que lo ameritaran; para las lagunas reintegrables por extensión y localización se optó por una reintegración ilusionista; para las lagunas que por extensión y localización no son reintegrables, aún se mantiene el debate, pues están ubicadas en la sección inferior de la imagen que todavía no se ha tratado.
