UN BELLO MURAL

ACOSADO POR LOS SISMOS

Tomás Zurian*

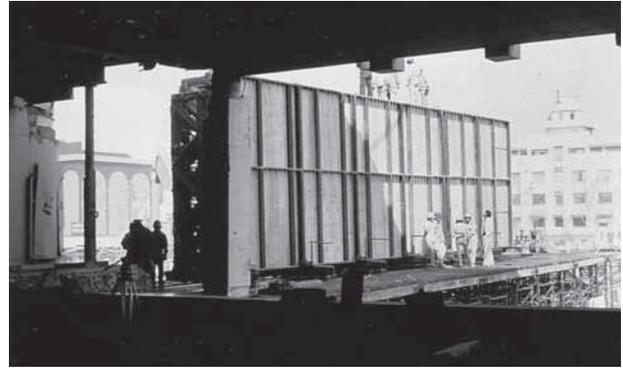
Desde el interior del Hotel del Prado se observa cómo el mural de Rivera ha cumplido el primer proceso de recuperación y ha sido sacado del inmueble colapsado. Ahora está a punto de ser enganchado por la inmensa pluma, para ser manipulado y ubicado en la plataforma articulada **Fotografía** Tomás Zurian

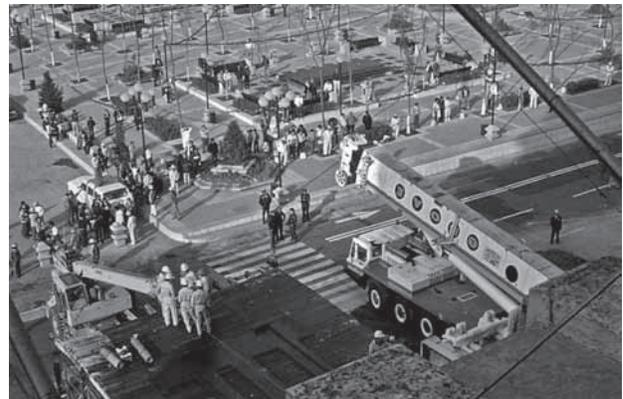
Foto aérea desde la azotea del Hotel del Prado, cuando el mural de Rivera (esquina inferior derecha), previamente desprendido, estabilizado y embalado en una sólida estructura de protección, inicia su salida del edificio **Fotografía** Museo Mural Diego Rivera

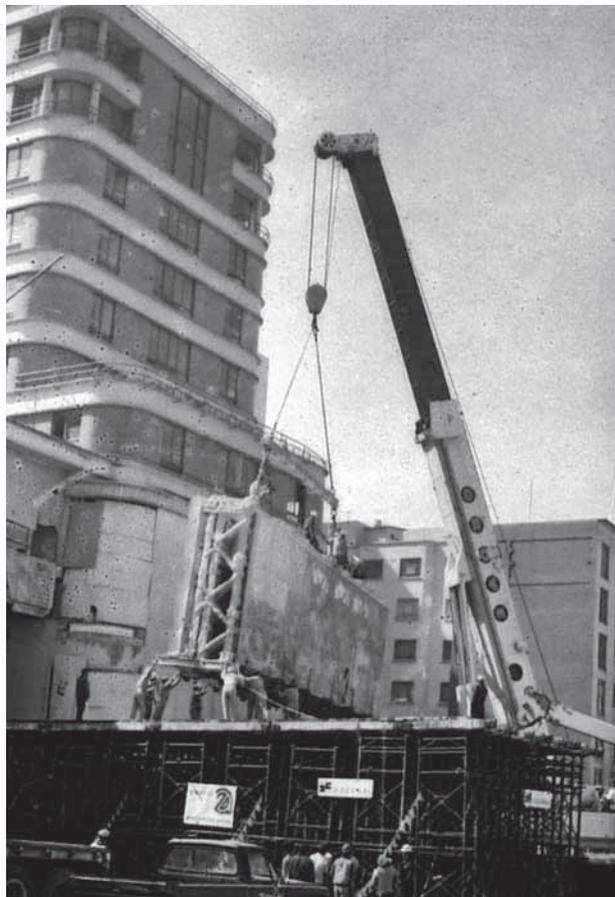
Una vez fuera del recinto, la pluma se levanta y gira para ubicar el mural, con toda su estructura de protección, sobre una plataforma móvil que lo conducirá a su nueva sede en la Plaza de la Solidaridad **Fotografía** Tomás Zurian

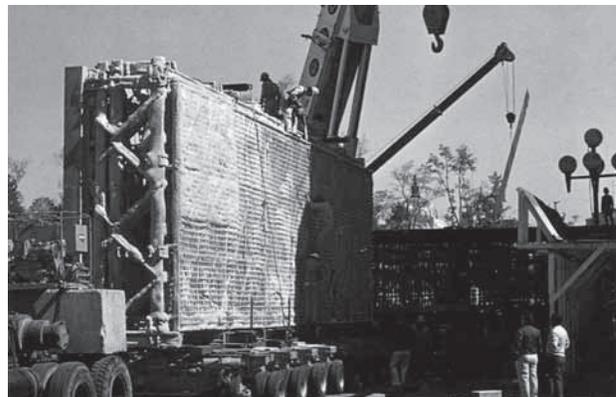
La pluma concluye su labor. La estructura metálica de la parte posterior es la gran rampa, construida *ex profeso* para deslizar y sacar en su totalidad el mural del hotel a la calle y de este modo ser recibido por la grúa **Fotografía** Tomás Zurian

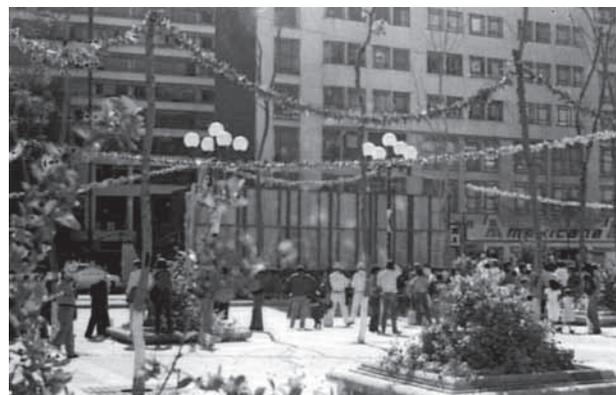
Desde el Parque de la Solidaridad se observa el mural, envuelto en su estructura de protección, en su cuidadoso recorrido sobre la plataforma articulada hacia su nueva sede **Fotografía** Tomás Zurian
