# La Secretaría de Educación Pública. Un museo viviente

Alejandro Horacio Morfín Faure\*

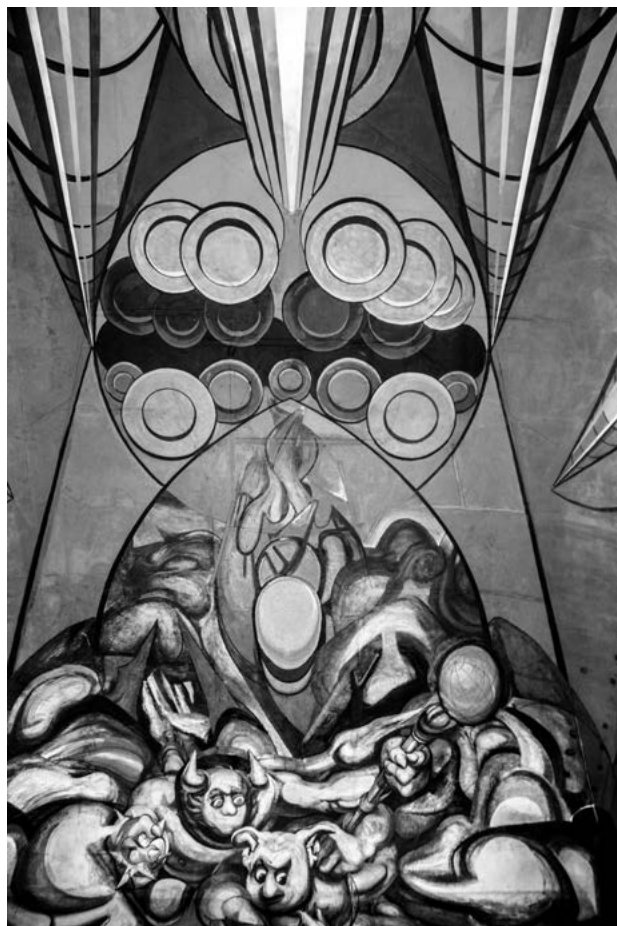
Mural *Patricios y patricidas* de David Alfaro Siqueiros. Edificio de la ex aduana, escalera monumental **Fotografía** © María Bertha Peña Tenorio, 9 de mayo de 2016

En el área de la ex aduana, en el cubo de la escalera, se localiza el mural *Patricios y patricidas* de Siqueiros, en el cual fue necesario crear un apuntalamiento general del plafón para protegerlo y asegurar la obra en sitio.

En la azotea se edificó una caseta para evitar filtraciones en caso de lluvia y se consolidó la viguería, parte de la cual era necesario retirar, y la que pertenecía al sitio se descabezó para su conservación y se creó un inserto, ya que ésta conforma el soporte del plafón de la pintura. Recordemos que el material dominante en este sitio es delicado por su capacidad de absorción y contracción: madera, *novopan* y *celotex*, entre otros.

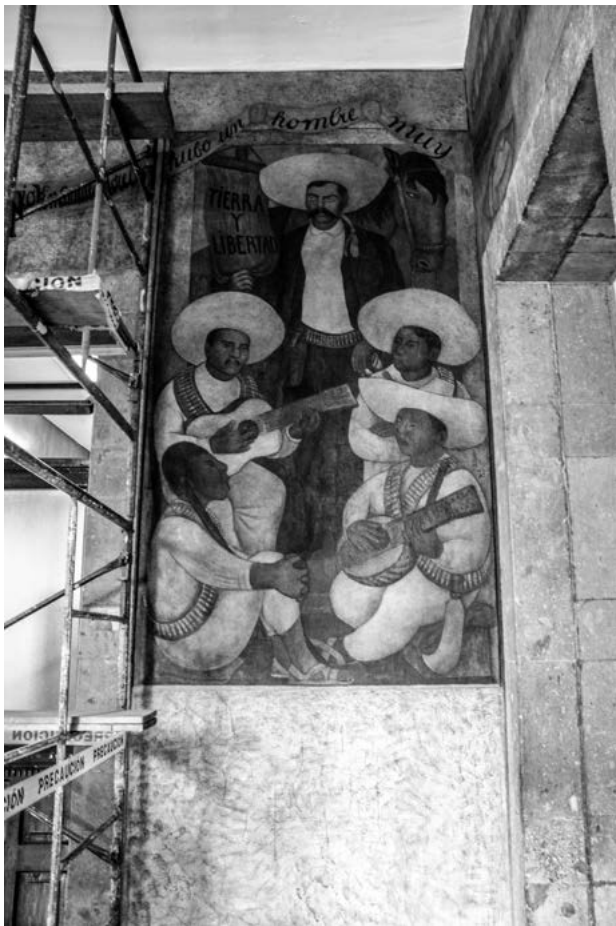
Mural *El Zapata* de Diego Rivera  
 Fotografía © María Bertha Peña Tenorio, 9 de mayo de 2016

Con el terremoto de 1985 algunos murales de la SEP sufrieron un gran deterioro. Por ese motivo se resolvió desprender algunos paneles para su preservación, también con el empleo del método de *strappo*: *El herido*, *El Zapata*, *La cena capitalista* y *El escudo de Puebla*.
