# Cuando menos lo esperábamos...

## El sismo del 19 de septiembre de 2017: una experiencia vivida desde el Museo Nacional de las Intervenciones

Héctor Mendoza Negrete\*

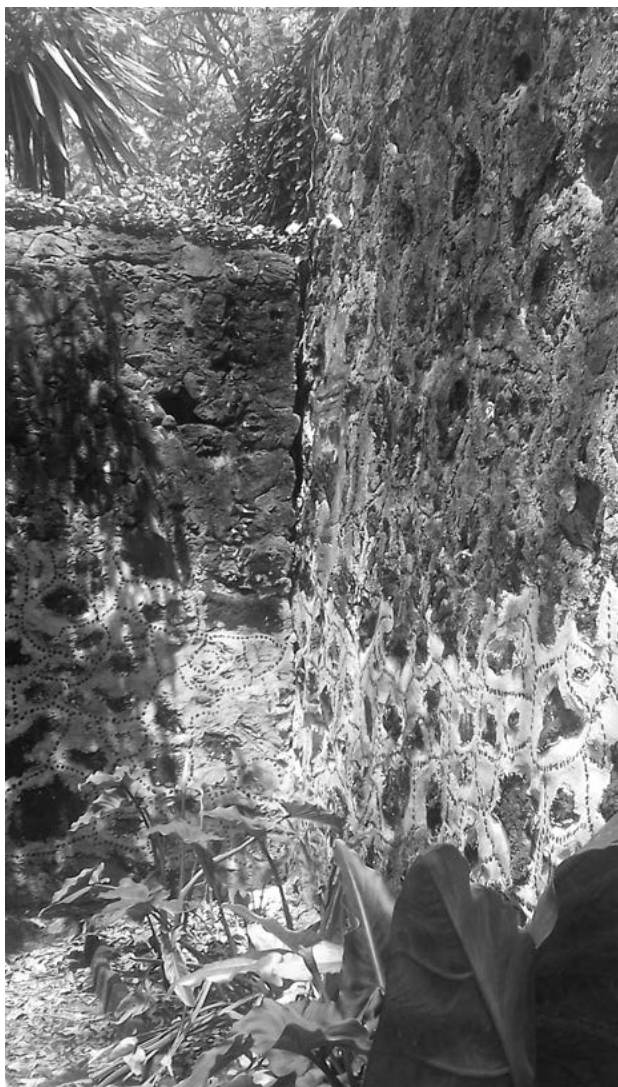
Barda desplomada **Fotografía** © Juan Manuel Dueñas Serrano

llada. Entonces hallamos más afectaciones por el sismo, entre las cuales la más importante fue una barda perimetral del lado oriente que presentaba fisuras importantes, incluso en contrafuertes, con desplomes y separación de elementos. Lo anterior nos llevó a salir del inmueble para su revisión. En el exterior encontramos postes de luz caídos y otros con afectaciones en sus estructuras, por lo cual delimitamos con cinta de precaución toda la barda perimetral oriente del inmueble, así como el poste caído y otros afectados por el sismo.

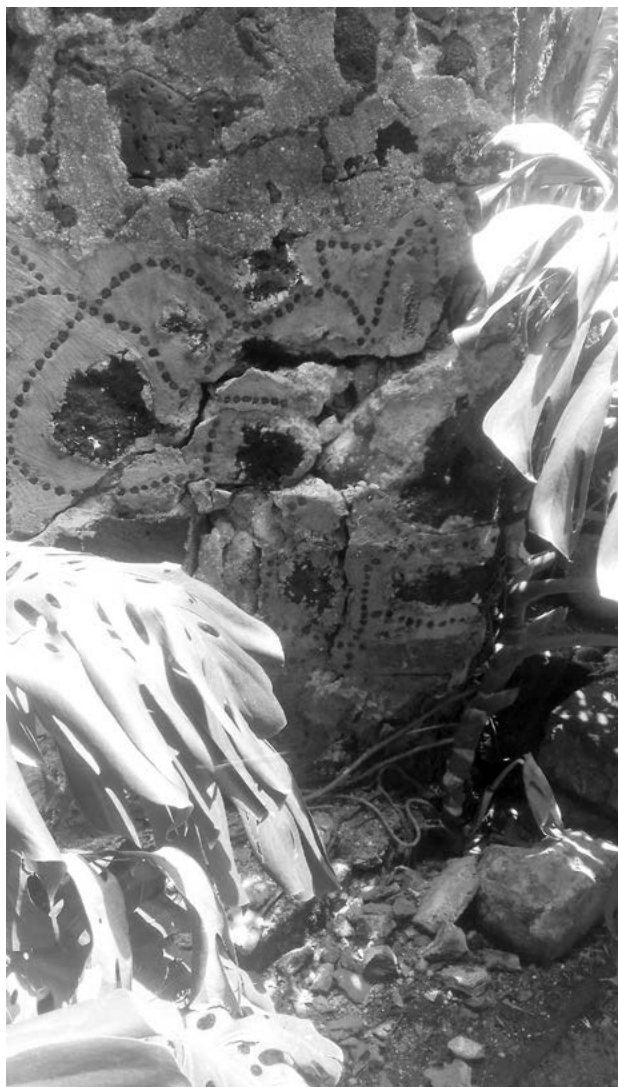
Barda con presencia de grietas **Fotografía** © Juan Manuel Dueñas Serrano

El museo permaneció cerrado al público y sin presencia de trabajadores desde el día del temblor hasta el 25 de septiembre. Sin embargo, durante este periodo el personal de seguridad recibió llamadas telefónicas de personas interesadas en visitar el recinto que preguntaban si abriría sus puertas al público. Por otra parte, algunos trabajadores se presentaron en el lugar, como la subdirectora técnica y personal de restauración, quienes durante los días 21 y 22 habían ido para revisar de manera minuciosa las colecciones, reajustar y reacomodar piezas de colección exhibidas en la exposición permanente. Ese mismo día el personal de albañilería inició sus trabajos de resane e inyección de fisuras en muros, así como de pintura de los mismos.

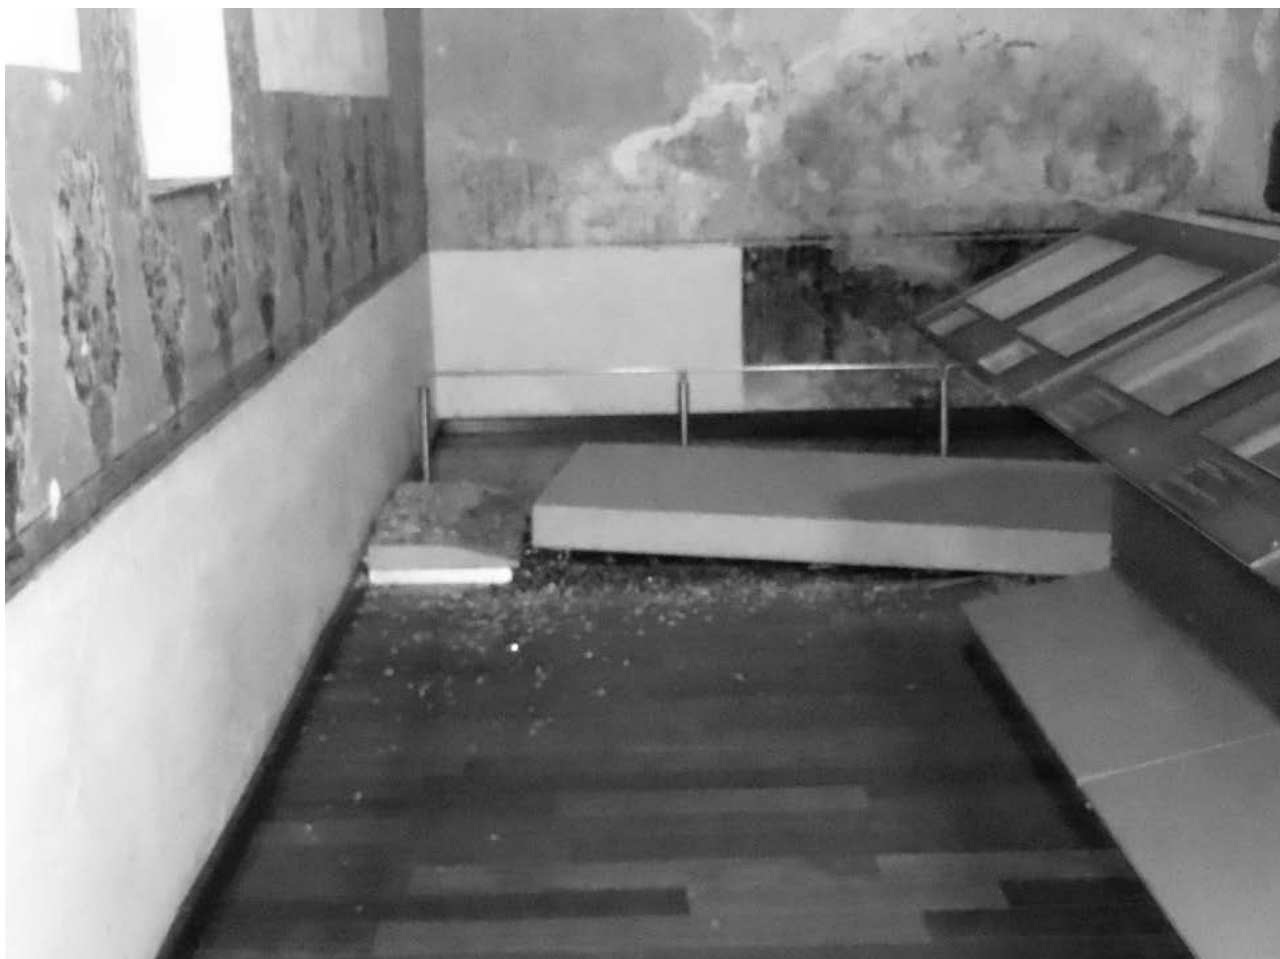
Mampara con cédula caída **Fotografía** © Juan Manuel Dueñas Serrano

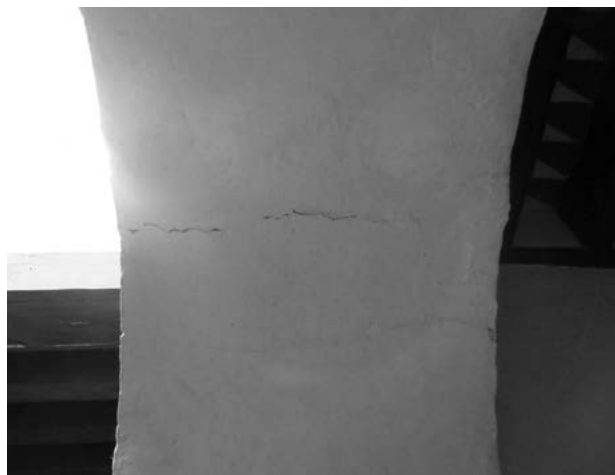
Arcos internos con presencia de fisuras **Fotografía** © Juan Manuel Dueñas Serrano

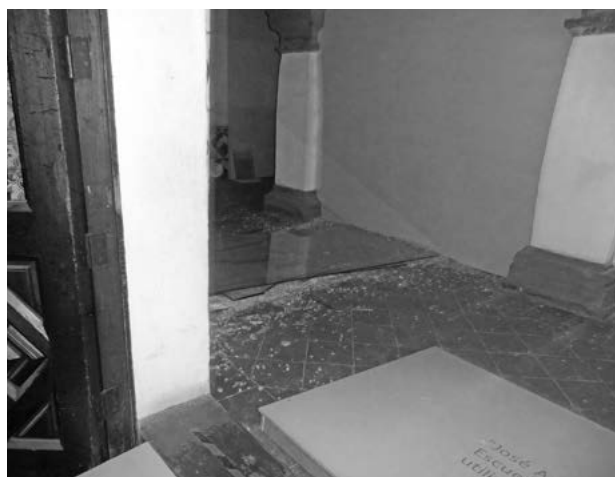
Entonces se iniciaron los reportes de las diferentes áreas vía radio. Se escuchó que alguien reportaba a tres personas que habían quedado atrapadas en el área del claustro bajo debido a la caída de vidrios en los pasillos. Al mismo tiempo los integrantes de la brigada responsable de revisar el inmueble entramos y encontramos mobiliario caído, vidrios de cédulas rotas, cristales de vitrinas rotas, muros con fisuras y piezas de colección en exhibición movidas de su lugar: algo nuevo e impactante para quienes lo observábamos.

Vidrios caídos en montaje museográfico **Fotografía** © Juan Manuel Dueñas Serrano

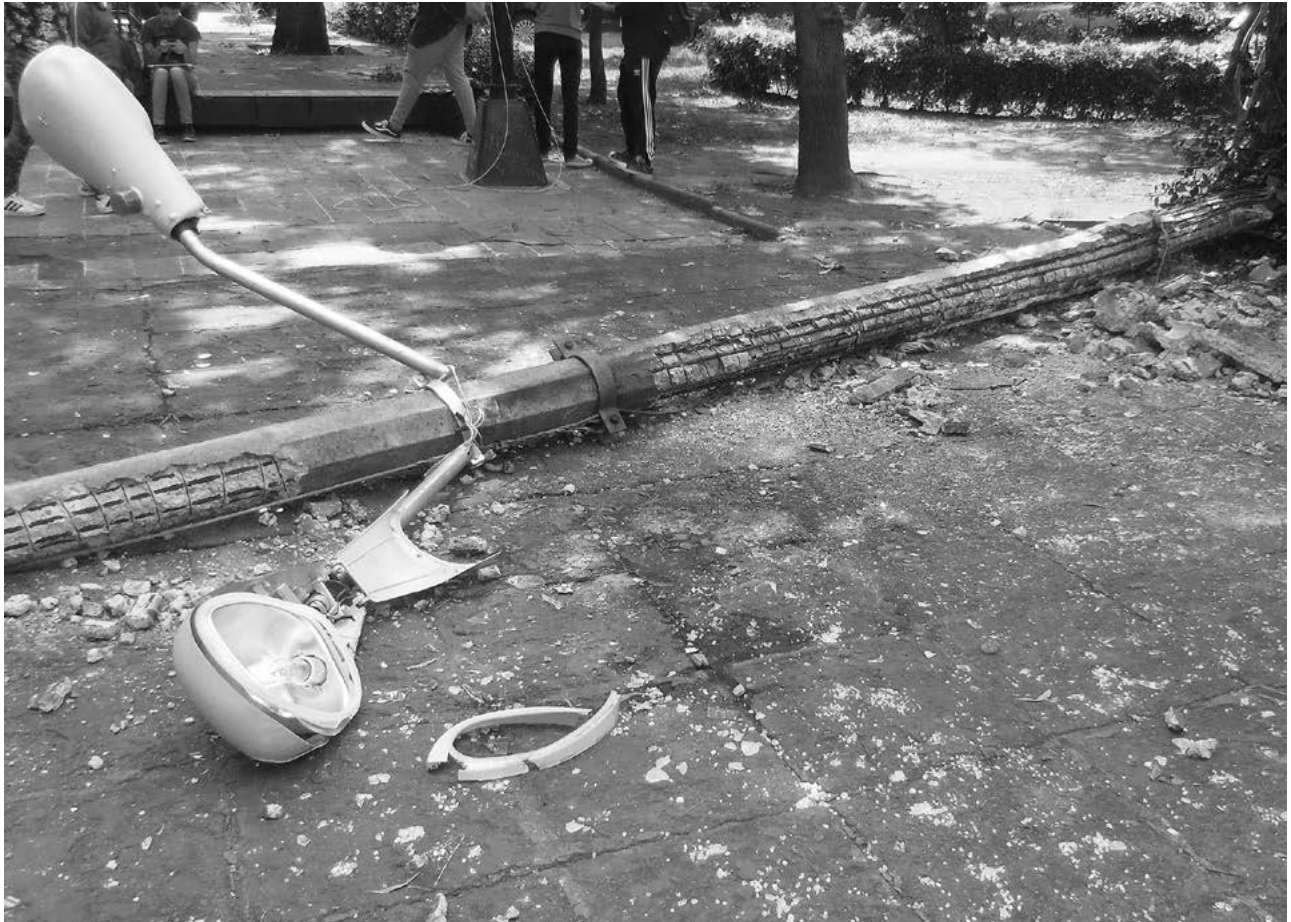
Poste y luminarias frente a la entrada al Museo Nacional de las Intervenciones **Fotografía** © Juan Manuel Dueñas Serrano
