# Restauración y museografía de los colegios de Tepotzotlán

Carlos Flores Marini\*

## A 50 AÑOS DE SU INAUGURACIÓN

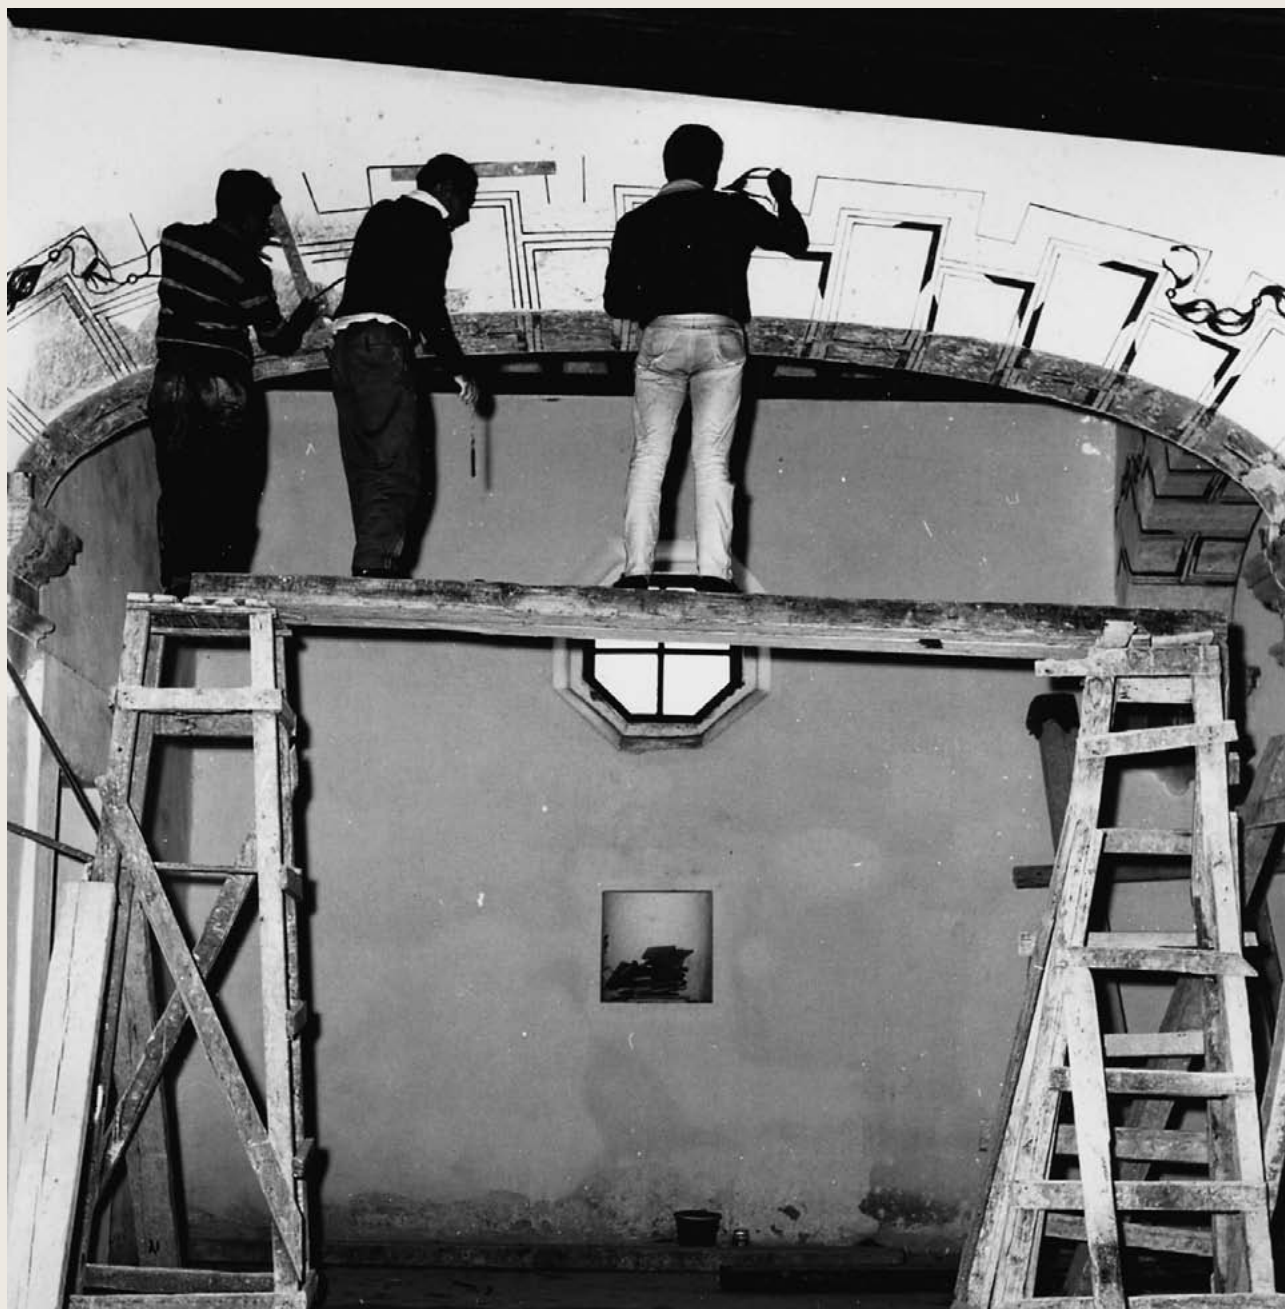
Trabajos de restauración en el Museo Nacional del Virreinato, ca. 1960-1964 **Fotografía** © M. Duprat, INAH, Fototeca CNCRP (X-A-14-1), Conaculta

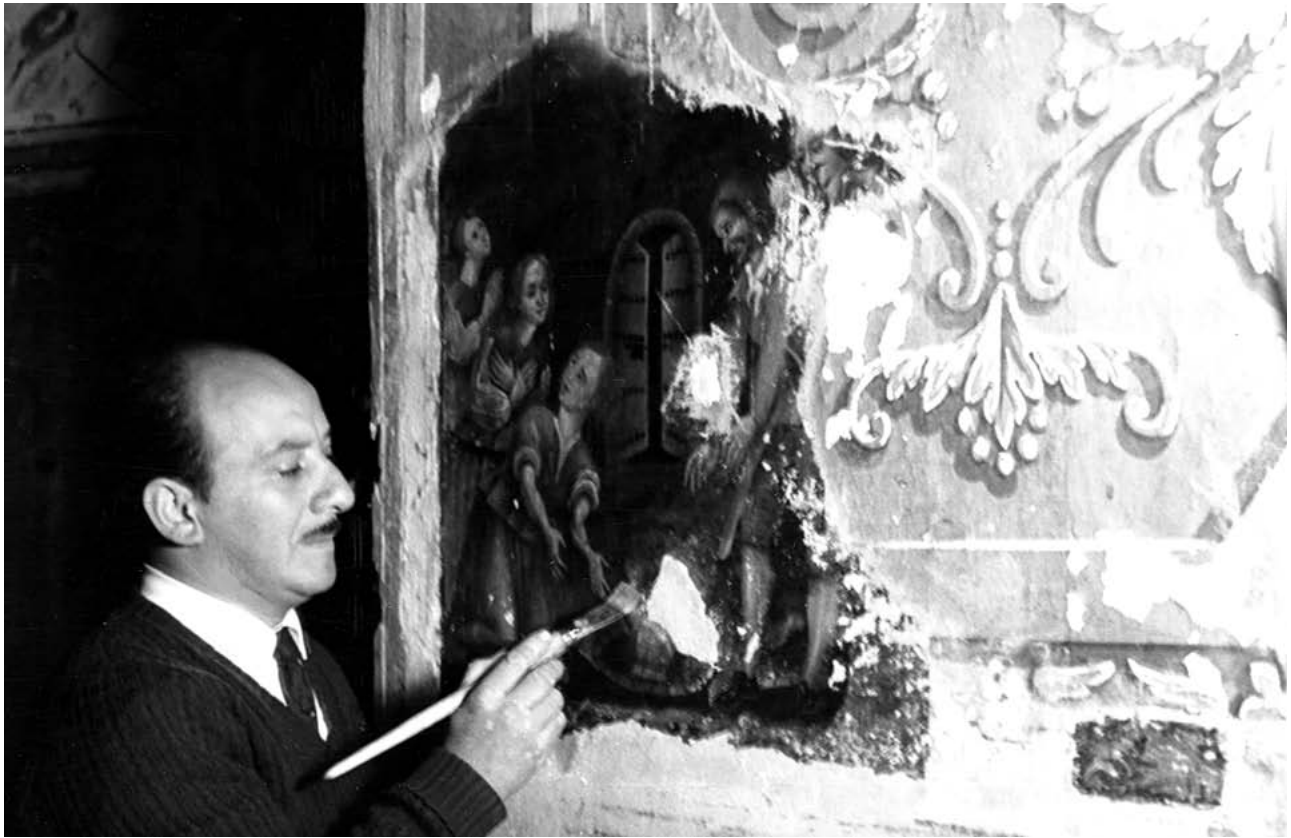
Restauración de pintura mural, ca. 1960-1964 **Fotografía** © M. Carballo, INAH, Fototeca CNPC (IX-5-4-2), Conaculta

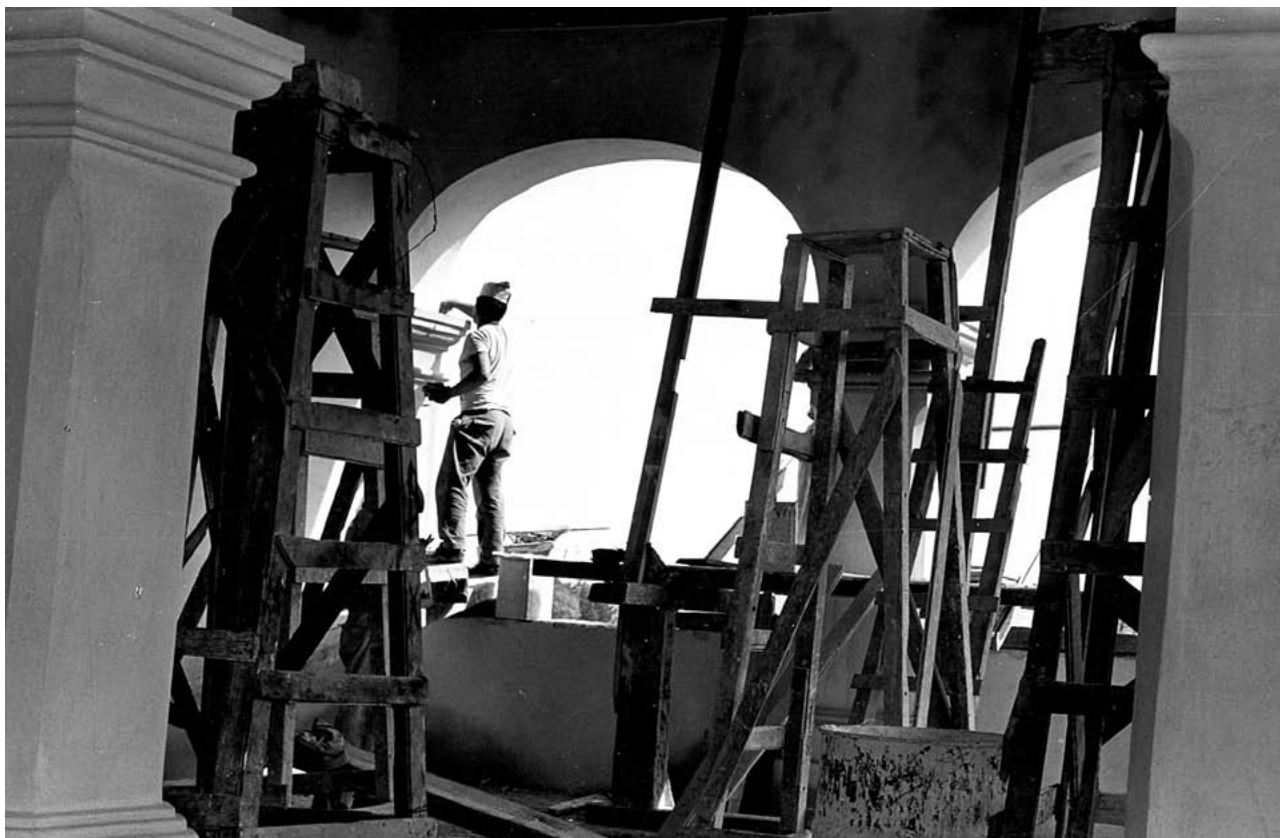
Restauración del mirador del Antiguo Colegio de Tepetzotlán, ca. 1960-1964 **Fotografía** © M. Carballo, INAH, Fototeca CNCPC (X-9-5-4), Conaculta

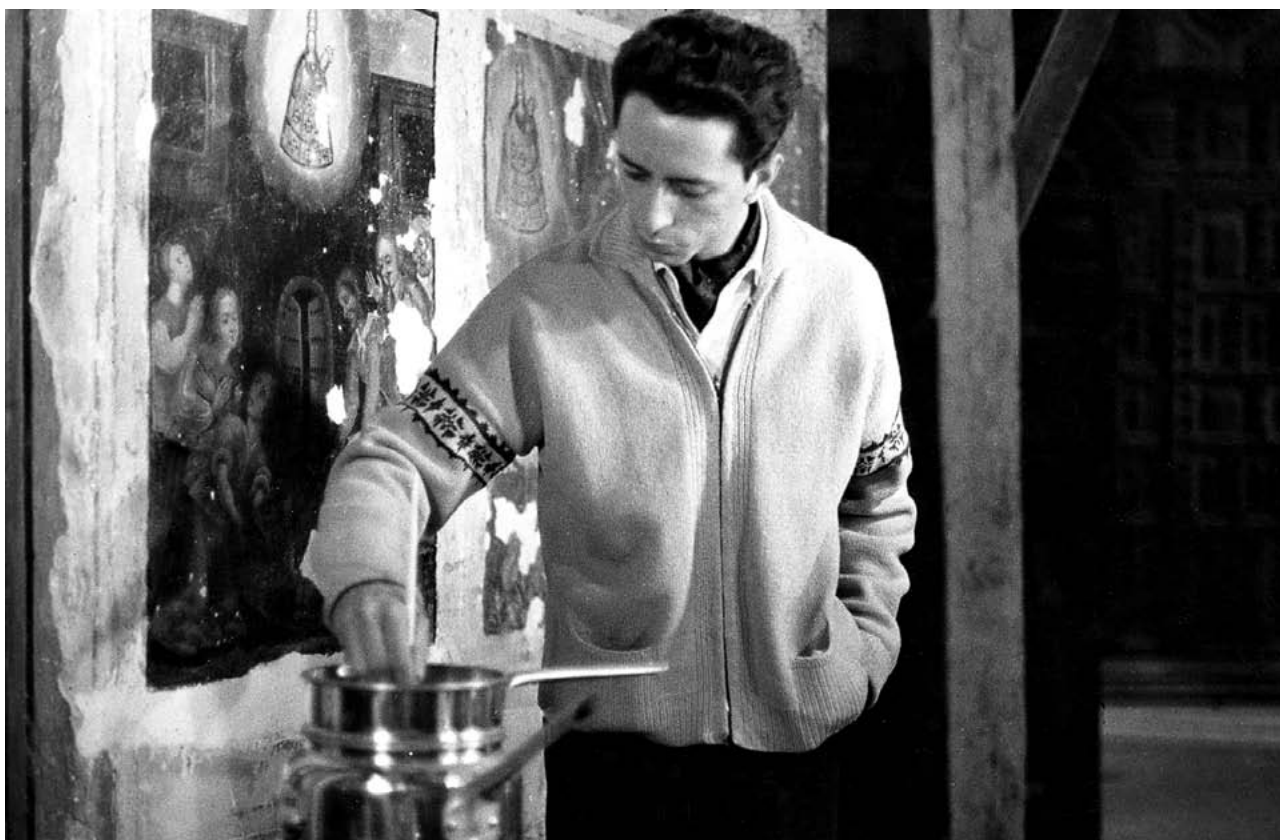
Sergio Montero restaurando pintura en una de las capillas de Tepozotlán, ca. 1960-1964 **Fotografía** © INAH, Fototeca CNCPC (XI-2-6-2), Conaculta

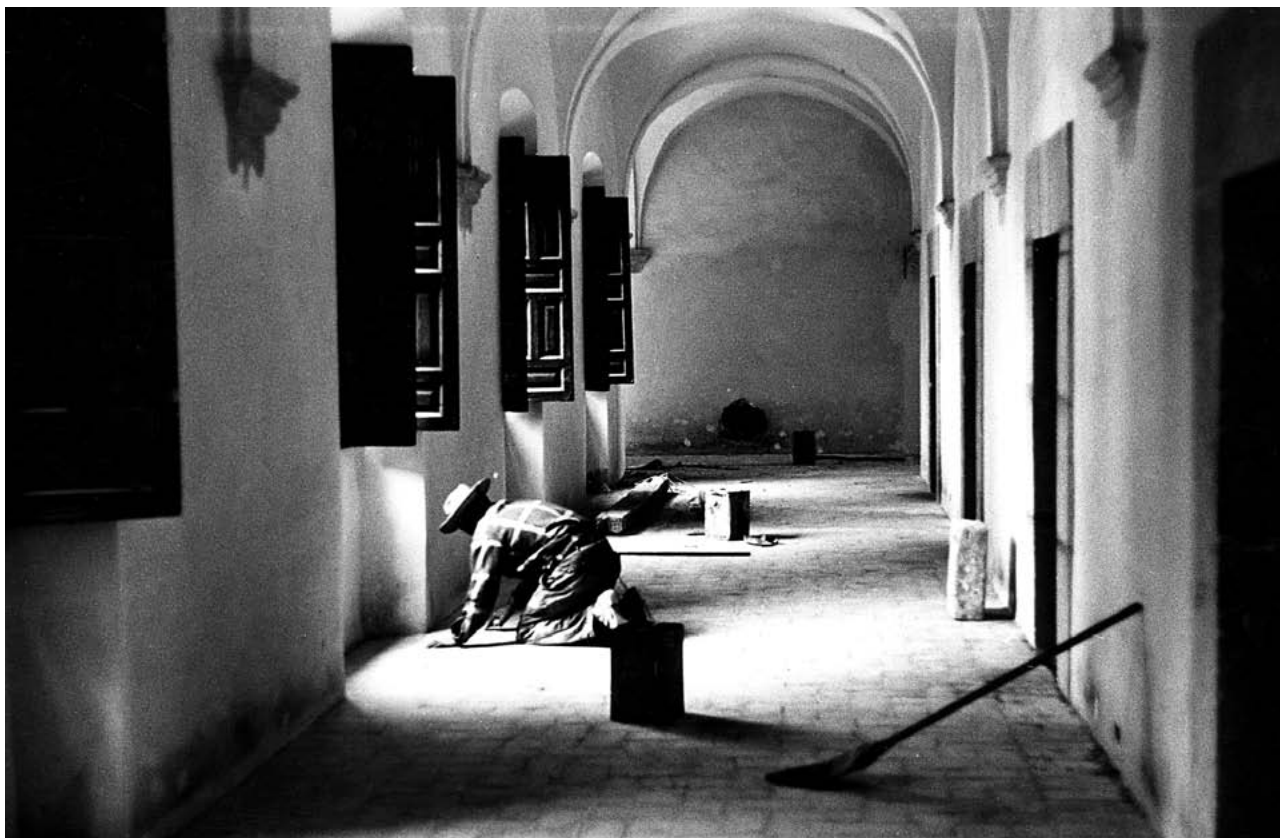
Colocación del piso en uno de los claustros del Antiguo Colegio Jesuita, ca. 1960-1964 **Fotografía** © INAH, Fototeca CNCP (X-15-1-2), Conaculta

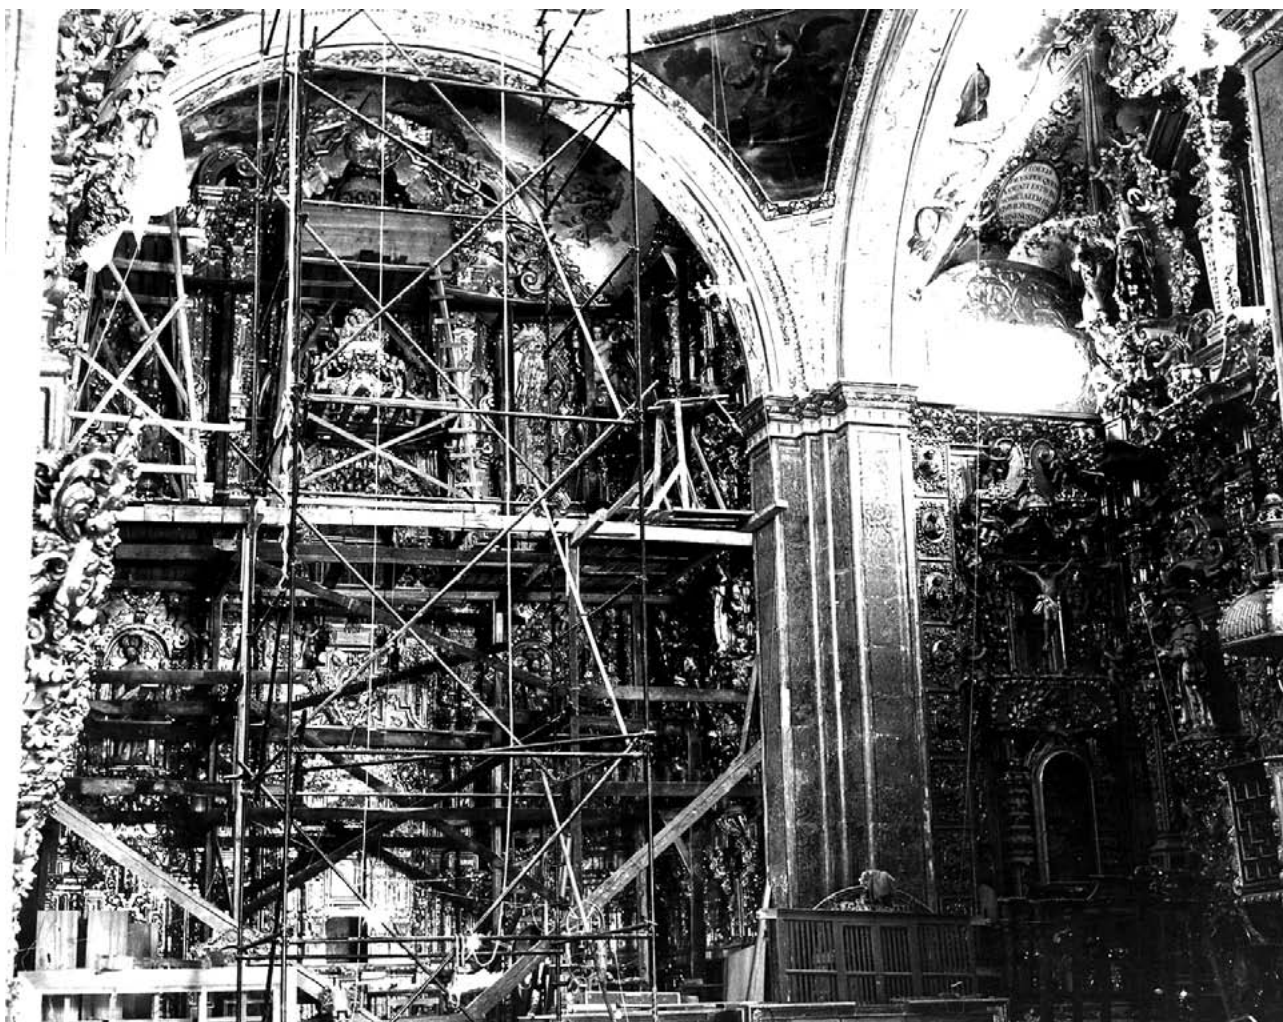
Restauración del interior de la iglesia de San Francisco Javier de Tepetzotlán en 1960-1964 **Fotografía** © Fausto Palancares, INAH, Fototeca CNCPC (XII-A-23-1), Conaculta
