RESCATE DE LOS CORALES DE SAN JUAN DE ULÚA

Dra. Dolores Pineda Campos
Universidad Veracruzana, México.

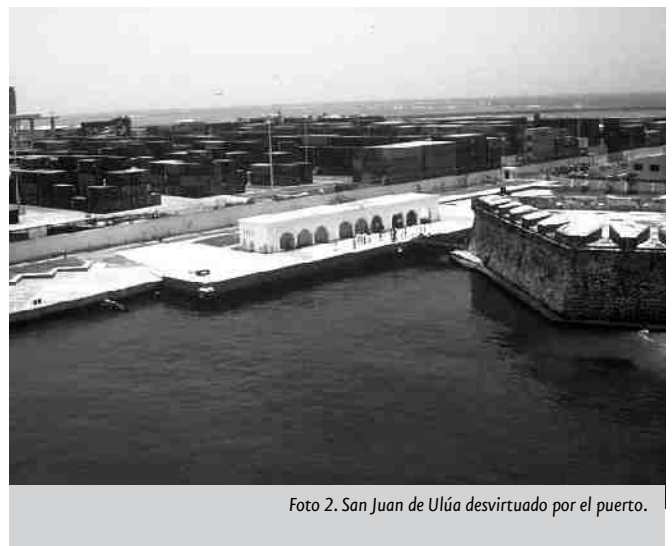
Foto 2. San Juan de Ulúa desvirtuado por el puerto.

Las actividades portuarias desarrolladas desde principios del siglo XX han desvirtuado la esencia del inmueble porque han absorbido el castillo. Aquella imagen histórica de Veracruz-San Juan de Ulúa (véase foto 1 y 2) ha sido reemplazada en esta última centuria por un movimiento de enormes buques de carga; la ciudad ha ganado espacio hacia el mar y el islote se le une por una lengüeta de piedra. Enormes áreas son ocupadas por grúas e infinidad de contenedores. La degradación y la contaminación ambiental hacen peligrar un monumento a donde llegaron los primeros conquistadores y en donde se vio el fin del dominio de España en el territorio mexicano. Este es un patrimonio que reúne la historia de un sistema colonial y trasmite un lenguaje constructivo representativo de una época, de una nación y de una vasta región.

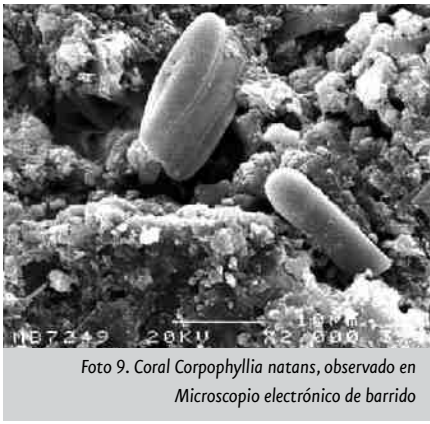
Foto 9. Coral *Corpophyllia natans*, observado en Microscopio electrónico de barrido

En la imagen tomada a 2,000 aumentos (foto 9) podemos observar los cristales de calcita y esqueletos de microorganismos marinos dentro del coral.

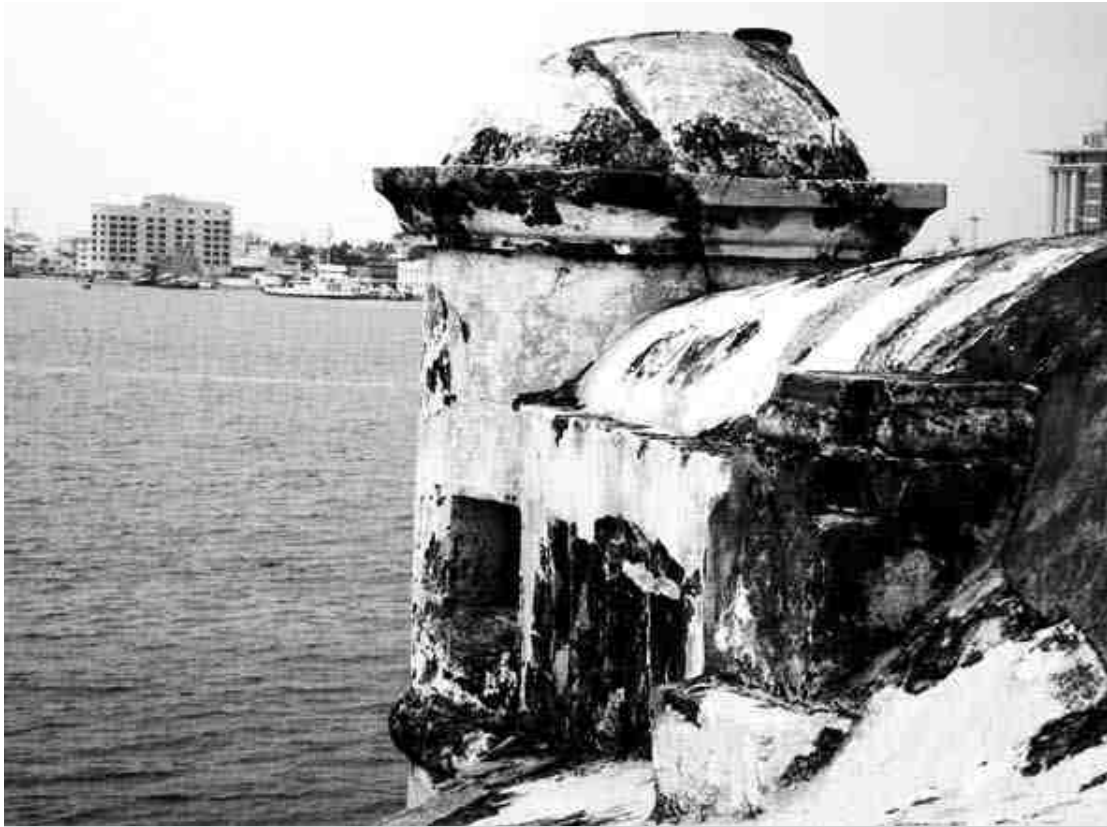
Foto 10. Garitón antes de aplicar el mortero.

Con los análisis realizados se pudo investigar la técnica de manufactura y por los resultados obtenidos pudimos preparar un mortero para recuperar los recubrimientos perdidos por el tiempo y así evitar que el coral sufra mayor degradación, este fue aplicado, en 2011, a dos garitones con gran éxito, hasta la actualidad no se han desprendido ni deteriorado (véase foto 10,11).

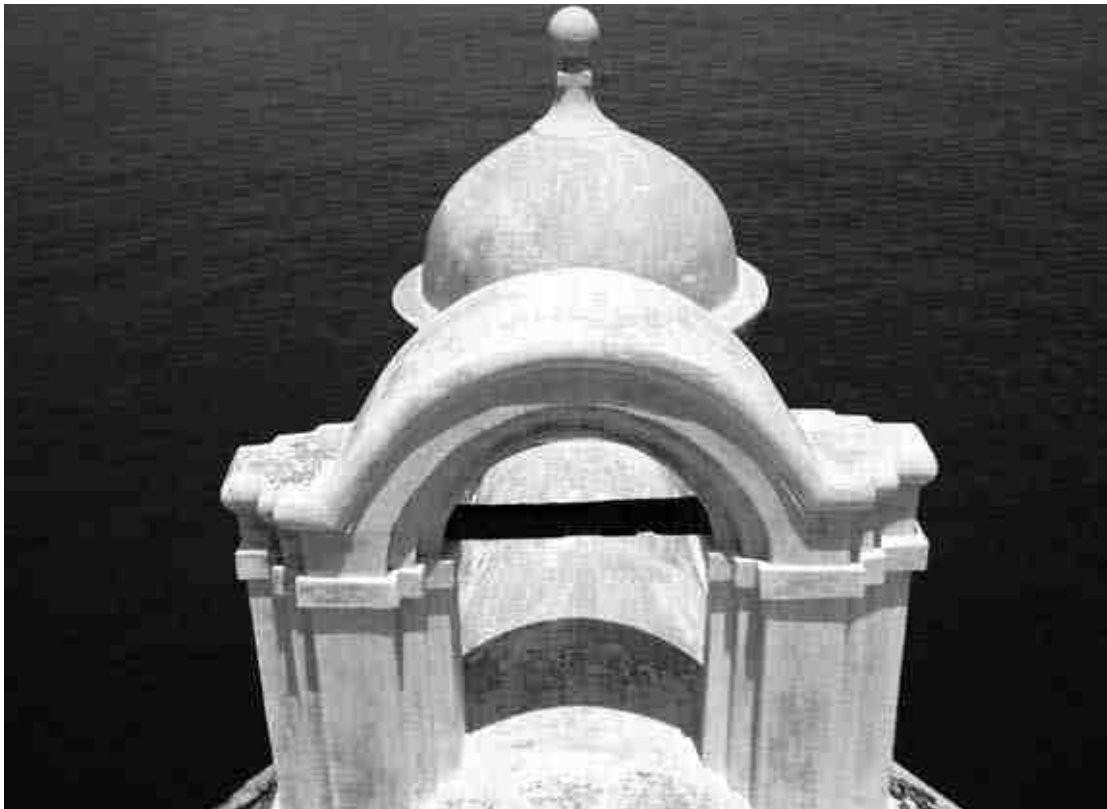
Foto 11. Garitón después de 2 años de aplicar el mortero
