Noticias preliminares de los procesos de restauración del Cañón de Guaymas

RODOLFO DEL CASTILLO LÓPEZ

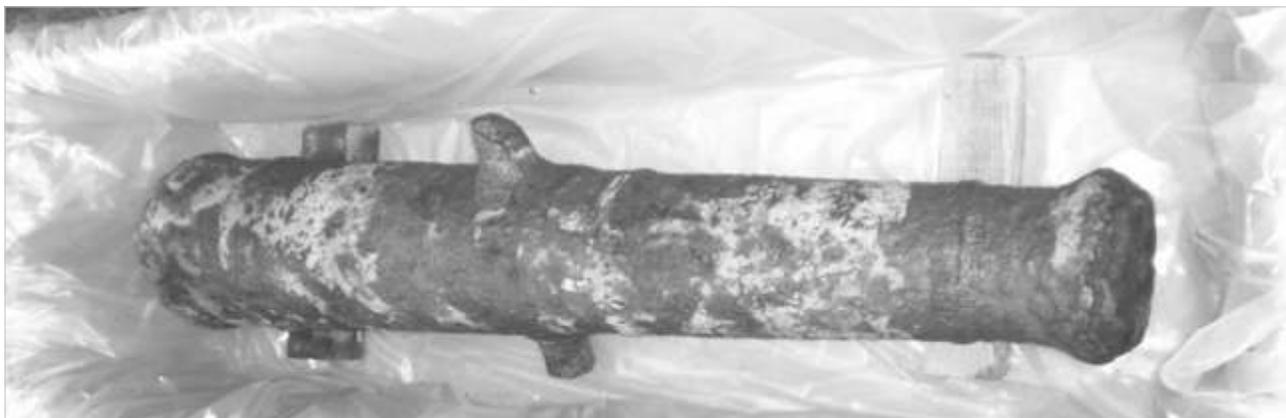
Cañón de Guaymas en proceso de limpieza Foto: Rodolfo del Castillo L.

Es imposible informar de todos los procesos, sin embargo podemos adelantar algunos datos que permitirían conocer la pieza a reserva de continuar en otro número de nuestro boletín. El “Cañón de hierro de Guaymas Sonora”, al parecer por los datos investigados, es de manufactura española de finales del siglo XVIII; sus dimensiones son 180 cm de longitud, por 31 cm en su parte más ancha y 20 cm en lo más delgado, con un peso mayor a los 400 kg. Sobre su técnica de factura es posible asegurar que es de hierro (fundido) colado, por el tipo de corrosión conocido como grafitización que se observa en dicha pieza. Este tipo de corrosión que acusa es en gran parte por la saturación de cloruros, la eliminación al máximo de los mismos evitará el mayor daño en la pieza.

Este es el mayor reto que enfrentamos los restauradores del INAH Sonora, al no contar con equipo para instrumentar los diferentes procesos de lavado, desalinización y secado de este valioso objeto de más de 400 kilos.
