# Rescate de Nuestra Señora de la Purísima Concepción de María del templo de San José de Guaymas

RODOLFO DEL CASTILLO LÓPEZ

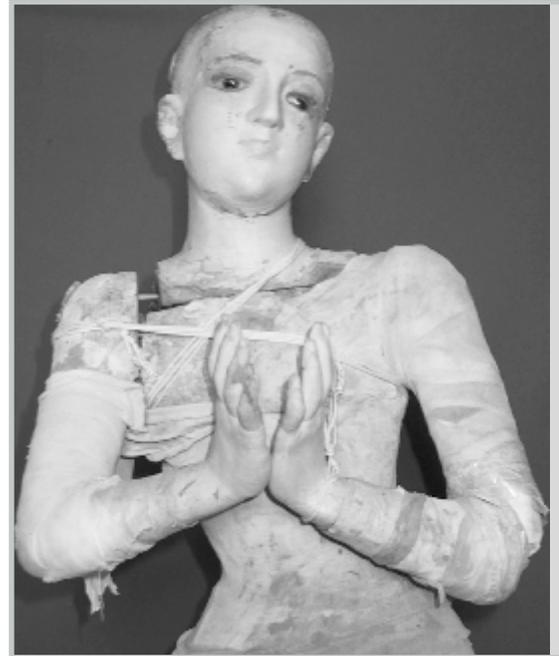
Purísima Concepción de María Foto: Rodolfo del Castillo López

La escultura se conforma de tres elementos esenciales; madera, base de preparación que puede ser de carbonato de calcio o yeso y finalmente la capa pictórica. La causa de los daños fue el agua, ya que provocó la pérdida del material adherente (cola) que mantenía unidos los elementos de madera y la base de preparación con la tela de refuerzo de la obra. La cabeza cuenta con ojos de vidrio, los cuales fueron colocados cortando la parte anterior de la cara a manera de máscara, vaciando el interior y fijando los ojos por dentro para después unir los elementos y cubrir las uniones con la base de preparación, como lo denota la grieta que circunda la cabeza de arriba abajo. Igualmente se observan grietas en el soporte del

cuello y nuca, así como en las orejas, cuya base de preparación quedó bastante afectada. De tal manera que la cabeza, brazos y manos se encuentran desprendidos del tronco que conforma el dorso, así como la tela pintada de refuerzo de las piernas.

Procesos in situ que se llevaron a cabo, eliminación del vestido y retiro de vendaje en brazos. Eliminación de lodo de todo el cuerpo. Perforación del hombro de la virgen para colocación de clavo de madera y pija metálica. Consolidación de grietas de cabeza, cara y del soporte. Unión de tela con madera y capa pictórica de piernas. Limpieza de pedestal y unión de serpiente de madera.
