Restauración de una pintura de Miguel Hidalgo y Costilla

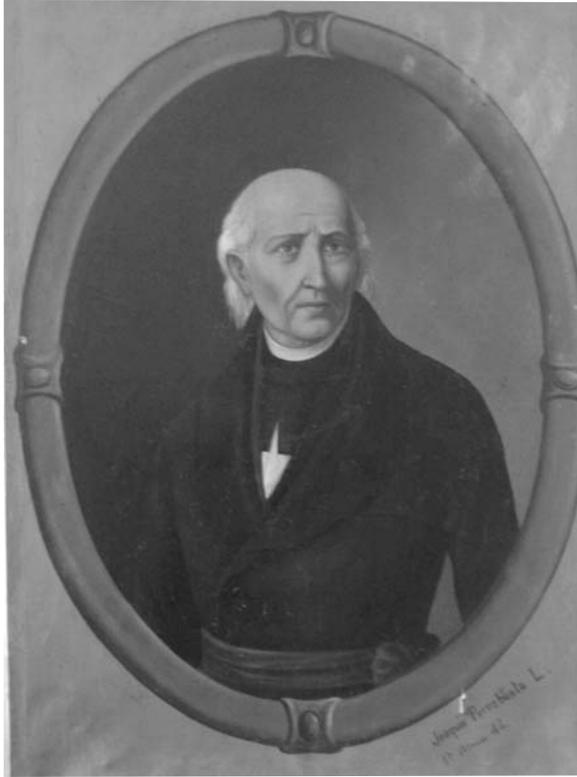
Pintura antes de la restauración

Entre los deterioros observados a simple vista se encontraban: Abrasión de la capa pictórica en parte superior derecha y en el área perimetral de dos a tres centímetros, además tenía tres rasgaduras. Era notoria la pérdida de tensión de la tela, a consecuencia de los distintos cambios de temperatura que se presentan en el lugar de exposición.

Por otra parte la flacidez de la tela se vio aumentada por carecer de un bastidor acorde al tamaño de la obra, era observable también una capa de suciedad en el área que circunda al medallón. En la parte posterior de la tela se apreciaban elementos que tienen que ver con la oxidación de barniz y el polvo que se acumuló con el transcurso de los años.

Se aplicó una capa de barniz dammar en el contorno de la obra como protección para velar el área, se realizó con pincel, además de un velado parcial en un área de diez centímetros del contorno de la pintura, esto con el fin de proteger la capa pictórica al desprender el bastidor de la obra.

El proceso de velado se hizo con tiras de papel Non Wove adheridas con engrudo, después de haber secado el engrudo, se procedió a eliminar el bastidor que se encontraba unido a la pintura con puntillas metálicas y cola como adhesivo. Habiendo eliminado el frágil bastidor de madera "original", se continuó con la rectificación del plano para igualar la superficie, esta acción se logró aplicando una franela húmeda al contorno que posteriormente fue planchada para regresar la tela doblada a una posición plana.

La tela de lino que sirve de soporte fue limpiada con navaja de bisturí, eliminando materiales que por años se adhirieron al mismo. Así tenemos excesos de adhesivo (colas, barnices, excrementos de insectos etc), logrando una limpieza uniforme utilizando el bisturí de manera diagonal con respecto al tejido de la tela.

Después se recortaron tiras de tela de lino natural de un ancho de veinte centímetros, con la finalidad de adherirlas al contorno y que hubiera un sobrante para reforzamiento del soporte, y de esa manera, lograr tener un excedente de la tela para tensarla sobre un nuevo bastidor definitivo. Esta medida del reforzamiento de los contornos de la tela, es con el fin de evitar un reentelado total de la obra, en consideración al buen estado de conservación y originalidad que guarda el soporte, las tiras de lino se unen a la tela original

Se mandó construir un bastidor definitivo que debía contar con las especificaciones propias de una obra en conservación, habiendo contado con el bastidor, el montaje de la obra se realizó jalando la tela alrededor del bastidor en sentidos opuestos para el engrapamiento, hasta lograr que la tela tuviera una tensión aceptable y uniforme.

Los contornos y tres roturas de la tela fueron las áreas resanadas, que a su vez se reforzaron con pequeños trozos de tela adheridos en la parte posterior, en este caso la cera utilizada fue de color natural.

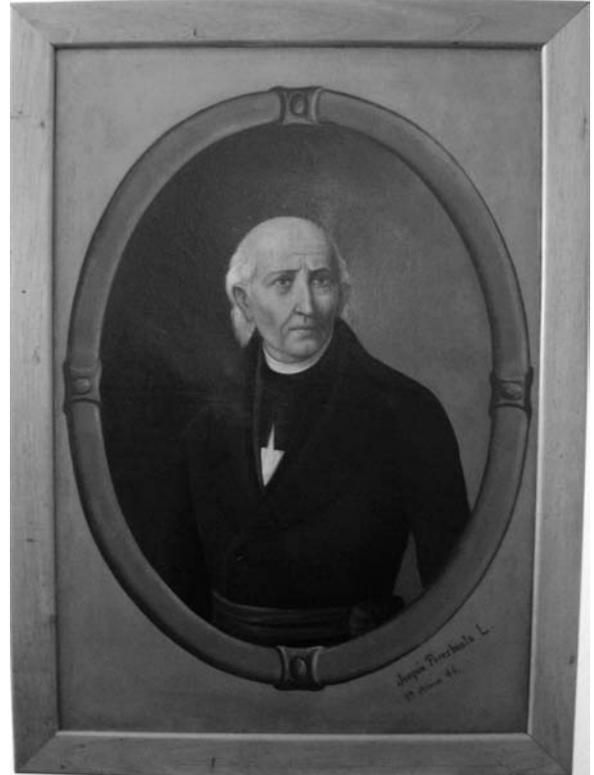
Pintura después de la restauración

Esta se realizó con colores al barniz; el proceso trata de dar una integración uniforme con respecto a la composición de los colores de la obra. Finalmente se aplica una nueva capa de barniz mate para dar por terminado su restauración. Ya se puede admirar la obra de Joaquín Pérezbusta L. "Miguel Hidalgo y Costilla" totalmente restaurada en la sala diez del museo de Sonora.
