lunes 06 de octubre "UNA CRÓNICA DE HISTORIA REGIONAL", CENTRO INAH MORELOS

## Restauración de los retablos de Chalcatzingo

Analé Monteforte Iturbe  
Centro INAH Morelos

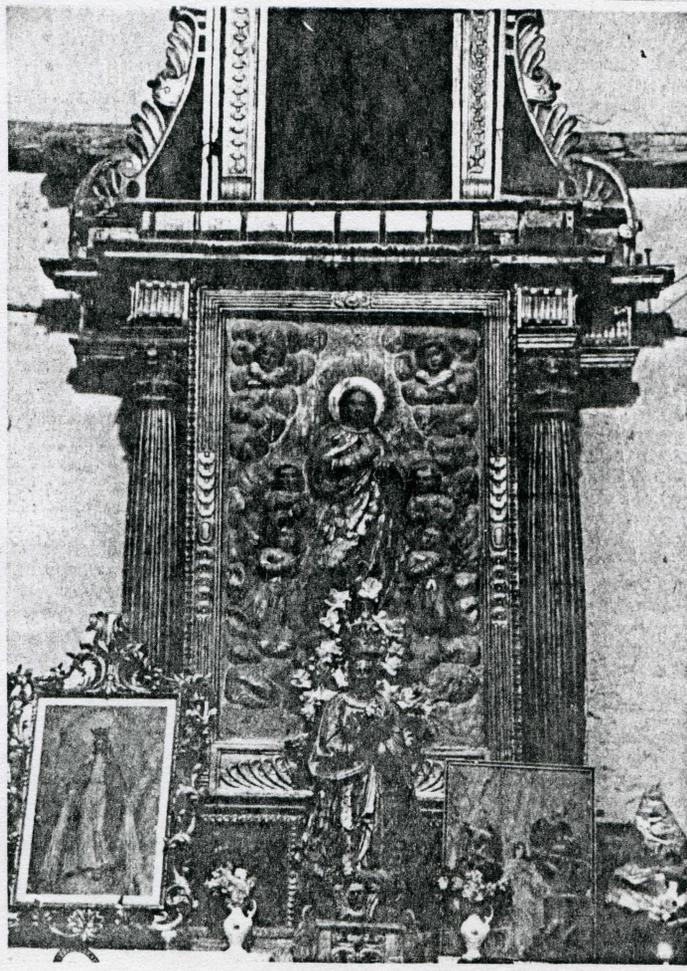
Aparentemente el único problema presente era de limpieza y fijado, pero al hacer la historia clínica detallada, nos dimos cuenta de que el retablo estaba inclinado hacia la izquierda, con un desnivel de 8 cm. desde la predela, y hacia adelante, debido a una viga de la que estaba amarrado con cuerdas. Para poder maniobrar se bajaron el relieve sobre tabla de la Virgen de la Asunción y la pintura de caballete del remate para trabajarlas en mesas habilitadas. Acudimos al

Retablo de la asunción.

El problema del desnivel en el retablo se resolvió desarmándolo para colocarle unas cuñas de madera en vista de que el desnivel estaba dado por el altar de mampostería. Restauradores especializados del taller de restauración del Centro se dieron a la tarea no solo de desarmarlo sino de hacer una limpieza profunda por la parte posterior y de consolidar cada pieza desarmada con una mezcla de cera resina. Cada parte se limpió en el piso con solventes y luego se fue colocando cada una en su lugar, poniendo antes una cuña de madera, cortada a la medida necesaria abajo de la predela.

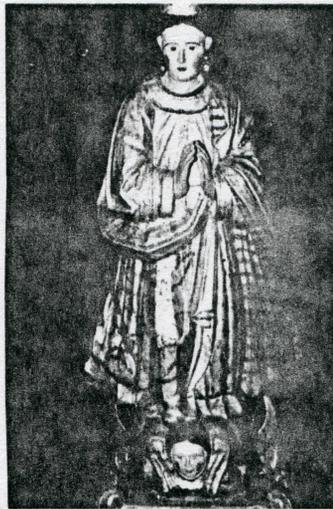
Virgen de la Asunción ya restaurada

Empezamos por las piezas pequeñas para ir calentando motores. Limpiamos con solventes y fijamos el dorado de la Virgen de la Asunción, una escultura del siglo XVII, policromada y dorada de .90 cm. x 70 cm. (aprox). Cuando comenzamos a limpiar y fijar el San Gabriel, escultura policromada del mismo siglo, de 70 cm. x 40 cm., nos dimos cuenta de que estaba totalmente repintado y dispusimos eliminar los repintes con solventes, labor titánica que valló la pena. Lo resanamos, repusimos dedos faltantes y reintegramos color.

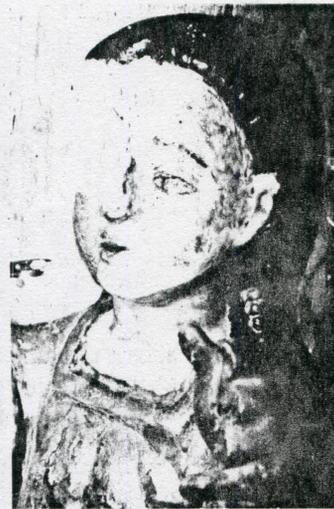
San Gabriel durante la restauración

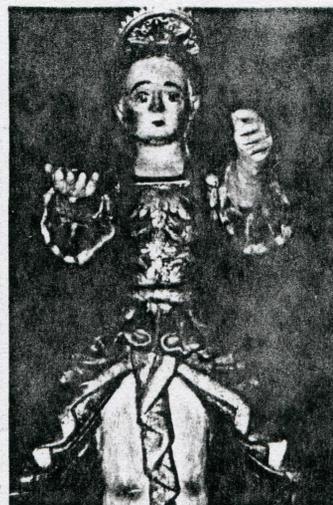
San Gabriel después de la restauración
