EL ESTADO MATERIAL QUE GUARDAN LAS PINTURAS MURALES DEL POCITO DE AGUA SANTA DE OCOTLAN, TLAXCALA

Ricardo J. Mendoza Santos
Centro INAH Tlaxcala

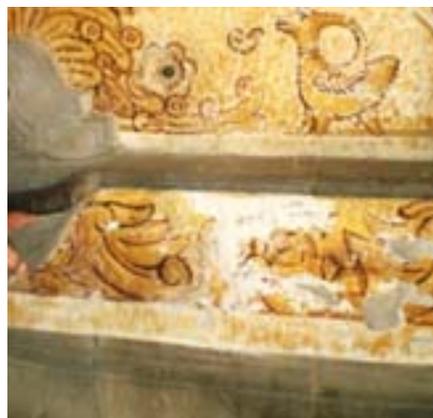
Sobre de los muros 1, 2, 3, 5, 6, 7, 8 y 9, en donde existe pintura mural, la mayor afectación ha sido en la parte inferior de las pinturas, los deterioros observables son: pérdida de base de preparación, pérdida de capa pictórica, escamación, machas por humedad, ocasionados por la absorción y capilaridad de agua en los materiales constructivos, llegando a los estratos pictóricos y provocando la pérdida de adhesión y cohesión hacia el soporte mural (Figuras 2-5).

Figura 2. Deterioro por pérdida de pintura.

- a. La pintura mural con técnica óleo sobre tela requiere de un proyecto completo de conservación y restauración, una vez resuelto el problema de la humedad de los muros; porque en estas condiciones no es posible su conservación.
- b. En cuanto al resto de las pinturas murales, también se requiere que haya sido primero resuelto el problema de humedad y así posteriormente realizar un proyecto de restauración en toda el área visiblemente afectada, por medio de procesos como reposición de aplanados faltantes, resane y reintegración del color.
- c. Es necesario identificar la problemática que ha dado como resultado la presencia de dos grades grutas para poderla resolver y de este modo abordar la problemática de conservación de esa zona en particular.

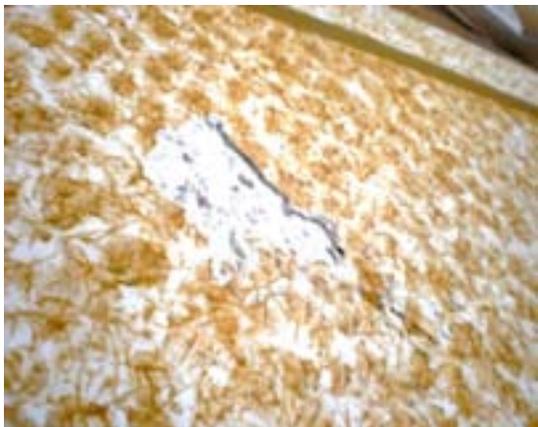
b) Absorción de agua desde el subsuelo, pues lógicamente como se trata de un sitio pleno de agua la cual sube por capilaridad aprovechando la porosidad de los materiales empleados para el

alzado de los grandes muros. Adicionalmente se puso un piso de origen calcáreo y nula porosidad, cualidad que impide la transpiración del subsuelo, por tanto y lógicamente este fenómeno obliga a que busque salida por los muros que presentan policromía. Esto explica el por qué las pinturas en su parte inferior se observan muy deterioradas, en virtud de que son muy recientes.

Figura 3. Deterioro por descamación, pérdida de base de preparación y capa pictórica, causados por la humedad

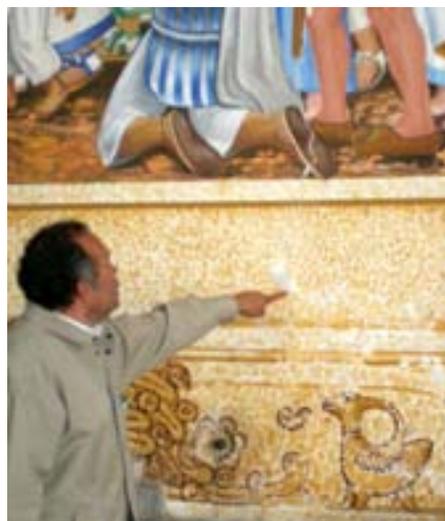
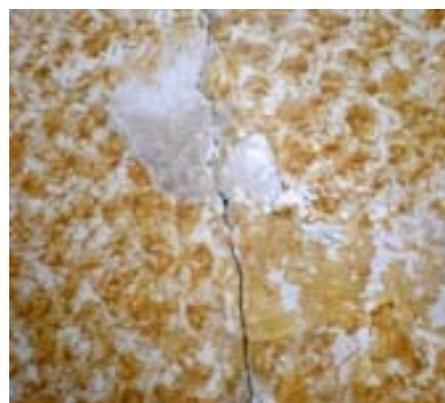
Hemos observado dos grandes grietas que se extienden desde la parte inferior hasta la cúpula de la capilla. Dicha trayectoria afecta los puntos en los que se juntan los muros 1-2 y 2-3. Dicho deterioro es debido a un asentamiento estructural que ha sufrido la construcción. y de acuerdo al esquema no. 1, se han enumerado los espacios arquitectónicos a fin de identificar los murales antes descritos, también aprovechamos para describir y ubicar los deterioros. Entre el muro n. 1 y 2, se aprecia en la estructura grietas y fisuras.

Figura 4. Deterioros; grietas y fisuras en la estructura de muro, así como pérdida de capa pictórica y escamas.

- a. Solicitar a la Sección de Monumentos del CINAH Tlax. diagnóstico y propuesta de solución de los problemas de asentamiento estructural con resultado de agrietamientos.
- b. Aislar la Capilla del repecho de la montaña eliminando el material rocoso y levantando muros o paramentos de contención.
- c. Definir que tanto afecta la Capilla Expiatoria a la Capilla de Agua Santa.
- d. Adecuar la inclinación del patio frontal buscando la salida al exterior pues ahí se anega mucho el agua de lluvia.
- e. Eliminación del piso de mármol y substitución por otro de material poroso, pero resistente.
- f. Es evidente que ha habido un asentamiento de la construcción, porque el manto freático está al borde; esto hace suave el suelo y en ello hay inestabilidad de los grandes muros que la conforman.

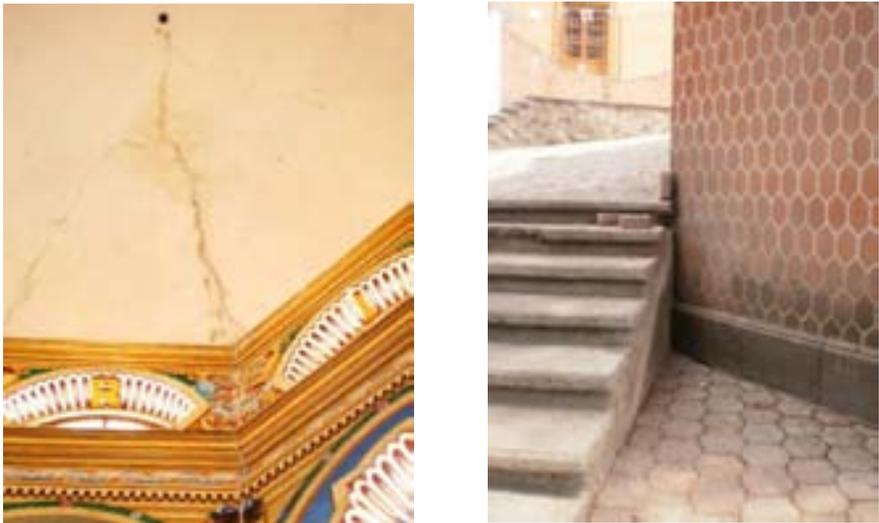
1.- La cúpula se encuentra visiblemente afectada por dos grandes grietas que la atraviesan de lado a lado.

2.- Se observan dos grandes grieta en dirección longitudinal en el gajo o paramento vertical que coincide con la construcción anexa, que corresponde La Capilla Expiatoria, la cual es de reciente construcción. Dichas grietas son de origen estructural.

Figura 5. Grietas y fisuras en muro y cúpula, presencia de humedad.
