LA PRIMITIVA PORTADA DE LA IGLESIA DEL CONVENTO DE SANTO DOMINGO DE YANHUITLAN, OAX.

Luis Broton Mac Donald

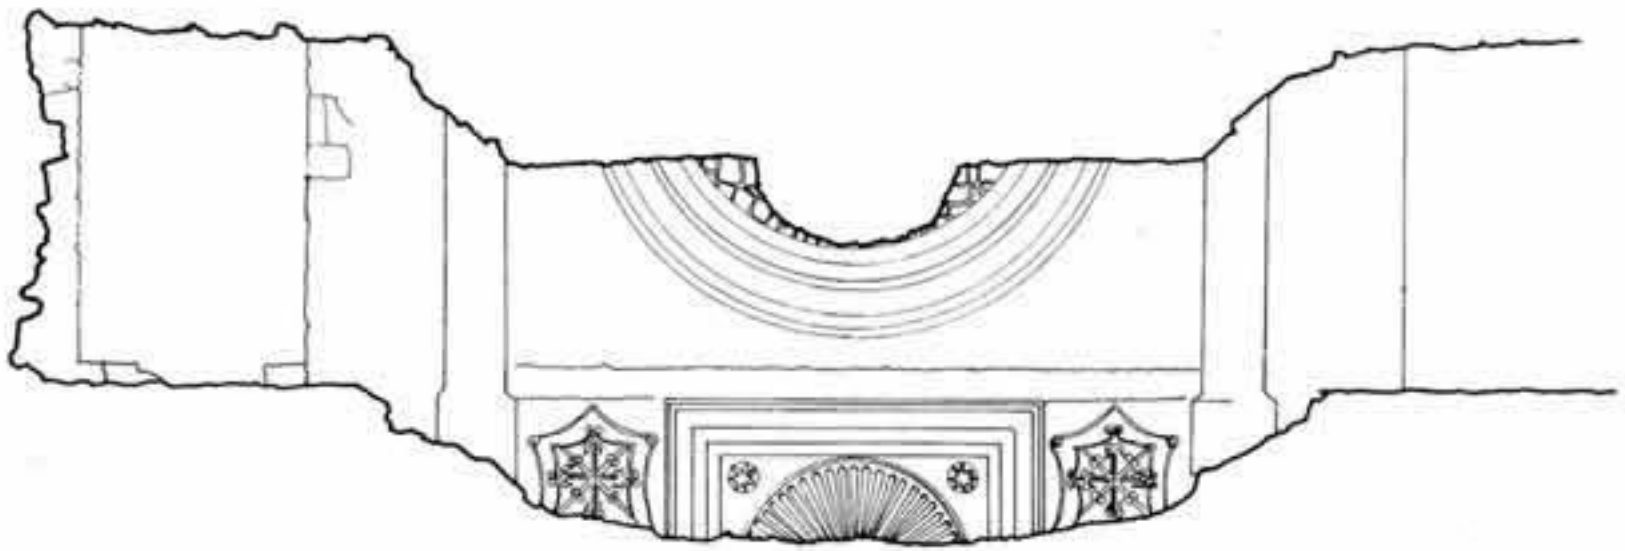
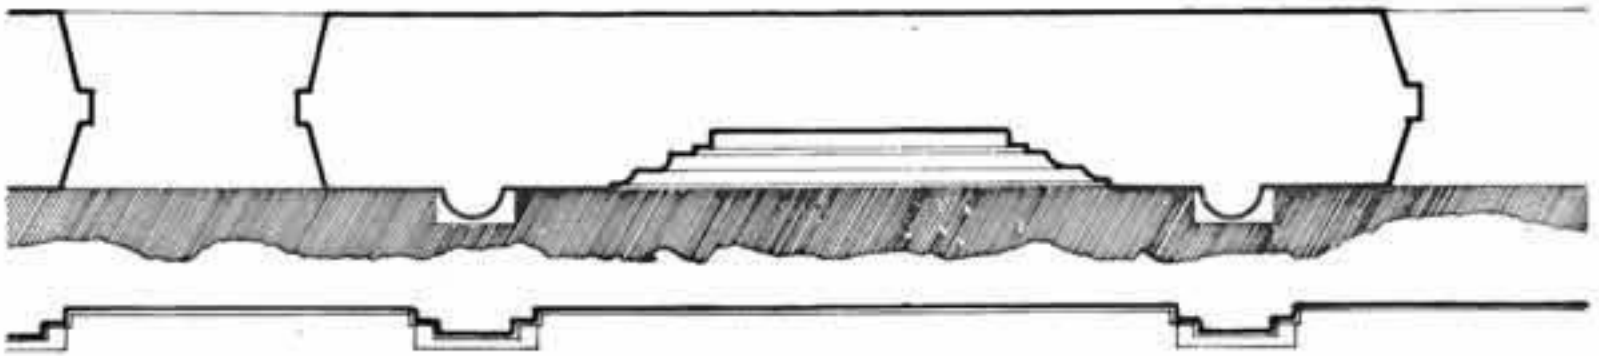
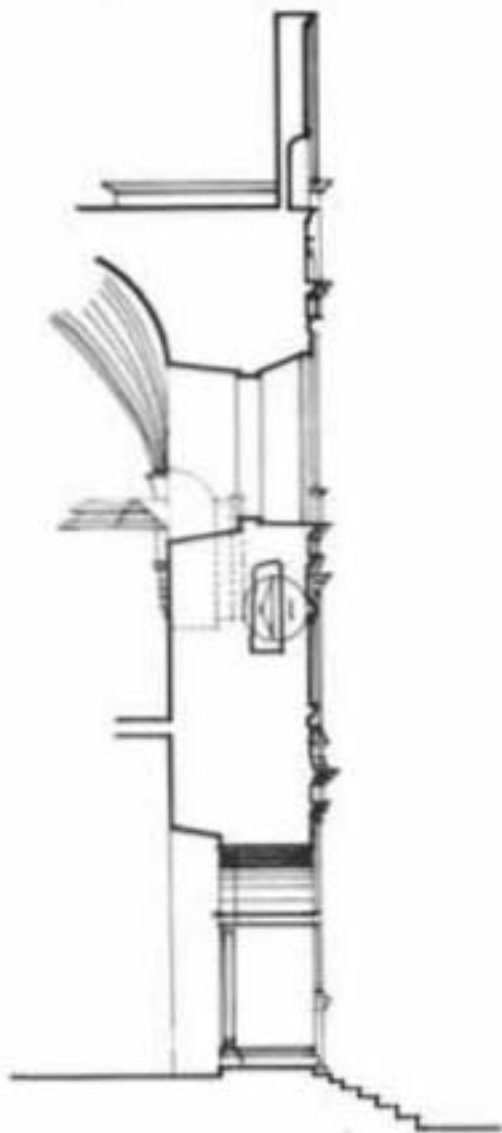
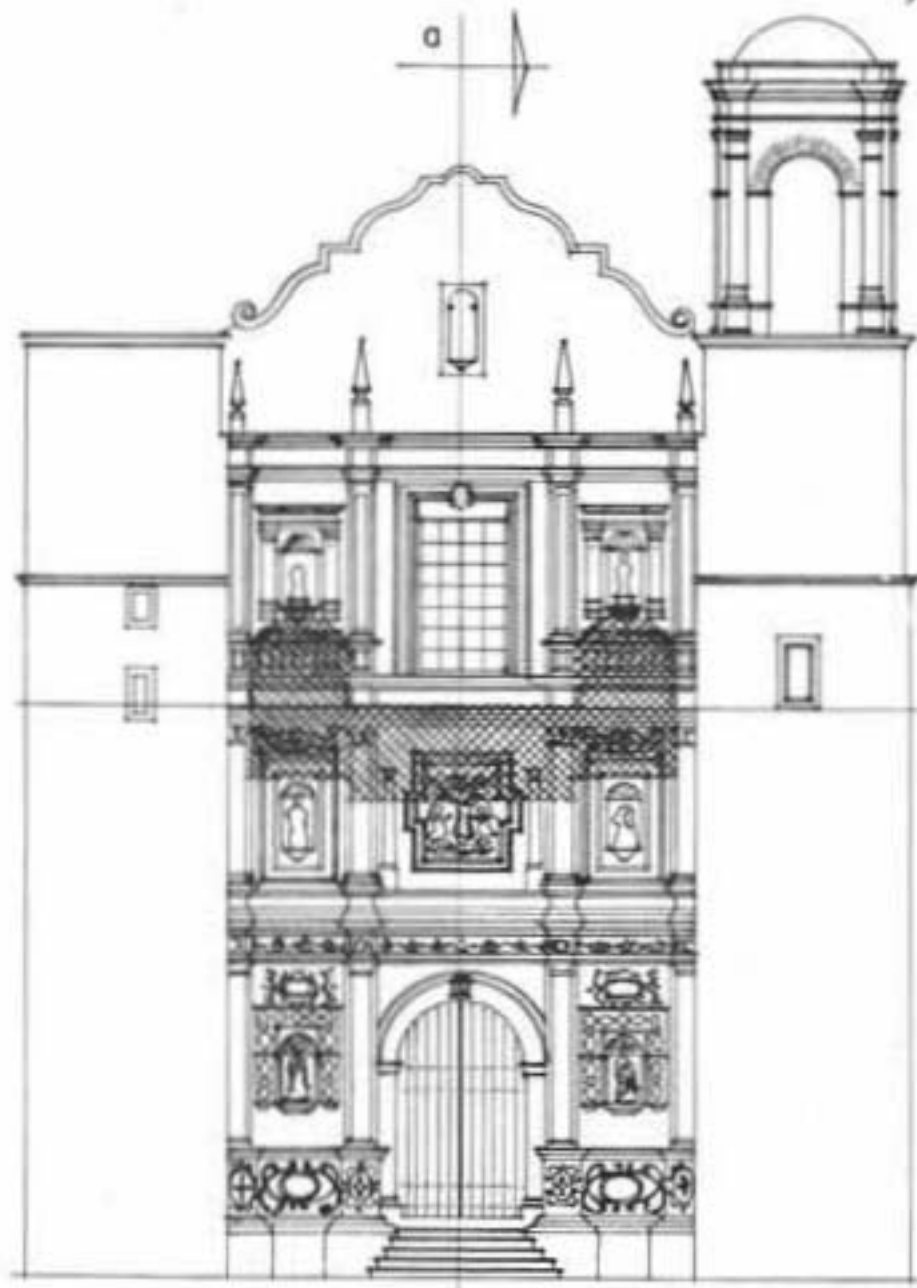
portada principal
ex-convento de santo domingo
yanhuitlan, oax.

Tuvo dicha portada un alférez mutilado, a causa del anclaje de las piedras de la fachada sobrepuesta, el cual tenía una venera (descubierta

en un 35 %) flanqueada por dos estrellas en bajo relieve y dos escudos dominicos esculpidos.
