Cristo vuelve a Santa Catarina Tayata (Oaxaca)

Texto: Oscar Gutiérrez Vargas

Responsable del proyecto e Información: Luis Huidobro Salas

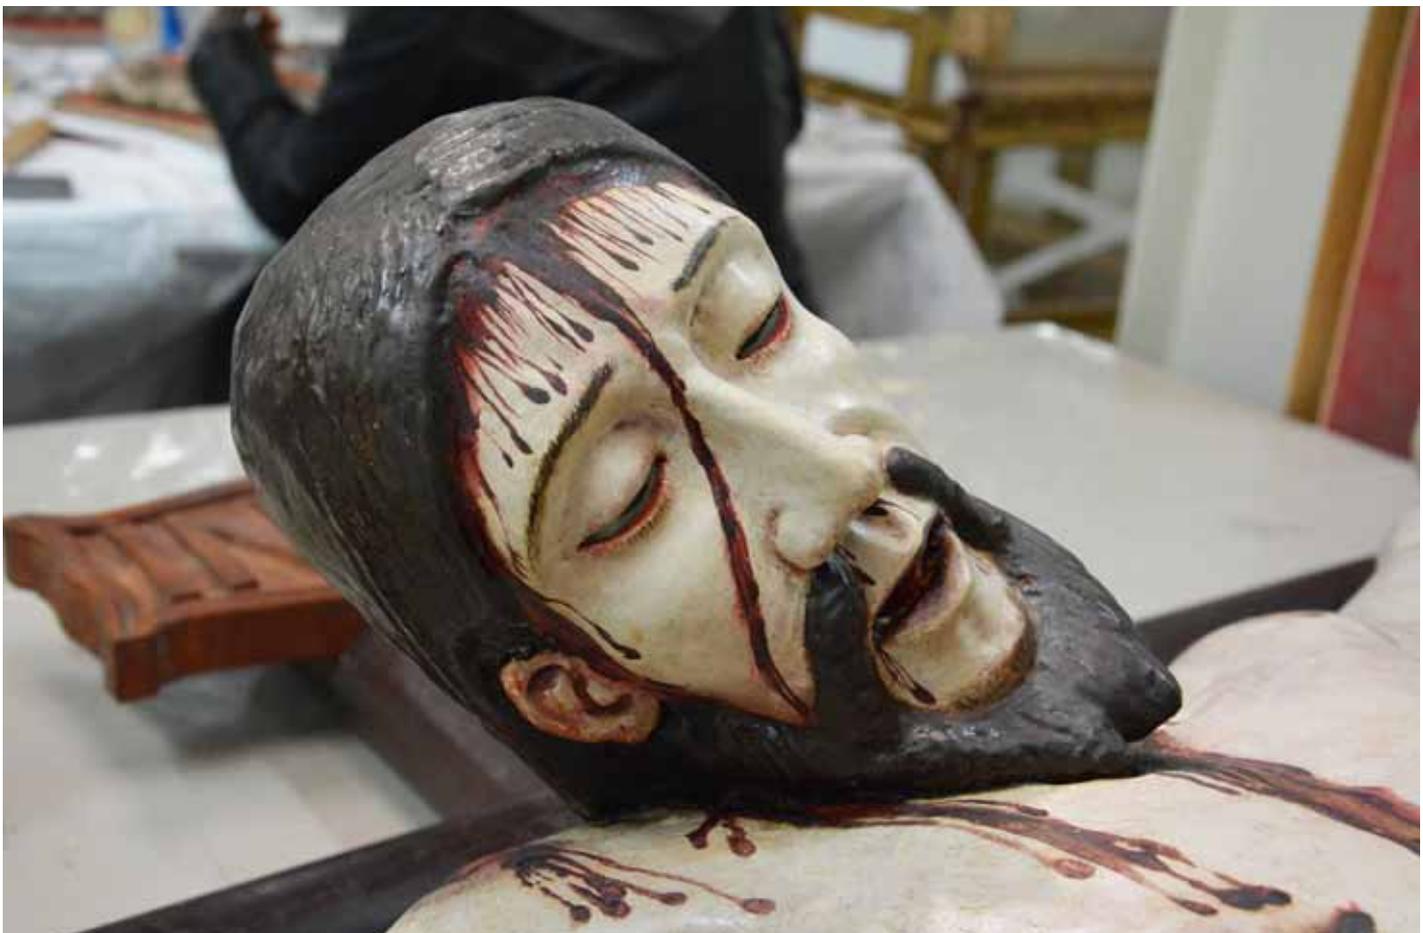
▼ *Cristo de Santa Catarina Tayata, Oaxaca | © INAH, 2014*

El proyecto de restauración estuvo a cargo de las especialistas Paola Lozano y Martha Guajardo. La escultura tenía un barniz muy oxidado, que le daba una apariencia amarillenta a la encarnación. Tiene dos capas de pintura, la original hecha en el siglo XVII y una posterior del siglo XVIII que se encontraba en buen estado, por lo que decidieron conservarla. Le faltaban algunos dedos de las manos y tenía grietas en los hombros. Sin embargo, no presentaba grandes problemas de conservación.

La intervención consistió, fundamentalmente en retirar el barniz, que probablemente era de goma laca. Se repusieron además los dedos faltantes, el índice y medio de la mano derecha, y el meñique y anular de la izquierda, los cuales fueron tallados en madera de colorín y sujetados con pernos de este mismo material.

Se aplicaron algunos resanes más y consolidaciones en pequeñas zonas del cuerpo del Cristo y se reintegró el color. Finalmente será colocado en su cruz original. Los clavos estaban incompletos por lo que fueron reconstruidos en madera y pintados de tono café oscuro.
