Intervienen restauradores del INAH capilla del siglo XVIII en Tanetze de Zaragoza, Oaxaca

Capilla del Triunfo de la Santa Cruz y de la Virgen del Carmen.

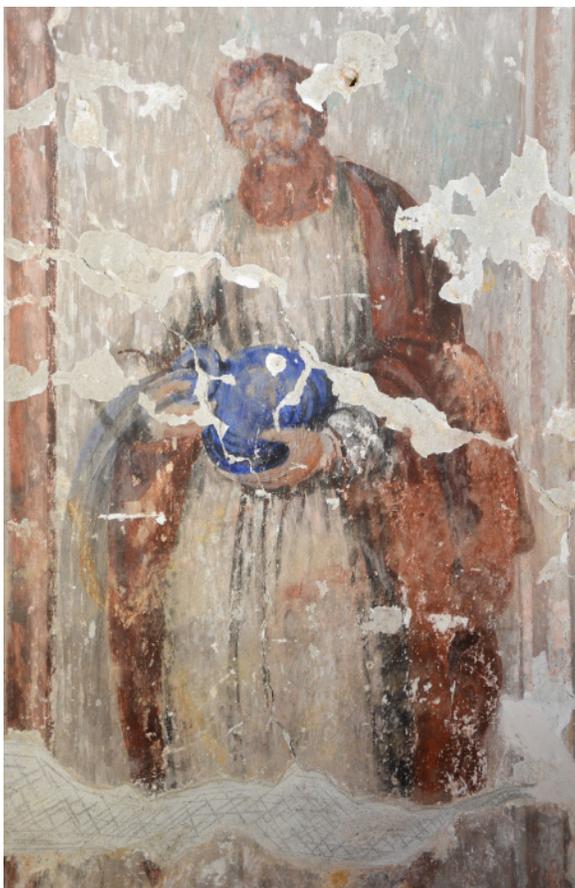
Detalle de pintura mural de la capilla. Profeta san Florián. Imagen: Oscar Gutiérrez Vargas, ©CNCPC-INAH, 2018.

En cuanto a la pintura mural, explicó Gabriela Mazón, presenta deterioros estructurales profundos y serios, ya que los aplanados se encuentran deleznable y perdidos en un 40%, aproximadamente. Por lo tanto, los tratamientos se enfocaron en devolver la estabilidad estructural a los aplanados por medio de la consolidación por inyección y aplicación de resanes y ribetes de seguridad, así como la eliminación de intervenciones anteriores dañinas.

El trabajo para las siguientes temporadas se enfocará en continuar la consolidación de los muros que presentan capa pictórica, aplicarán resanes en todas aquellas áreas que lo requieran para, finalmente, llevar a cabo la reintegración de color con el objetivo de recuperar los elementos decorativos.

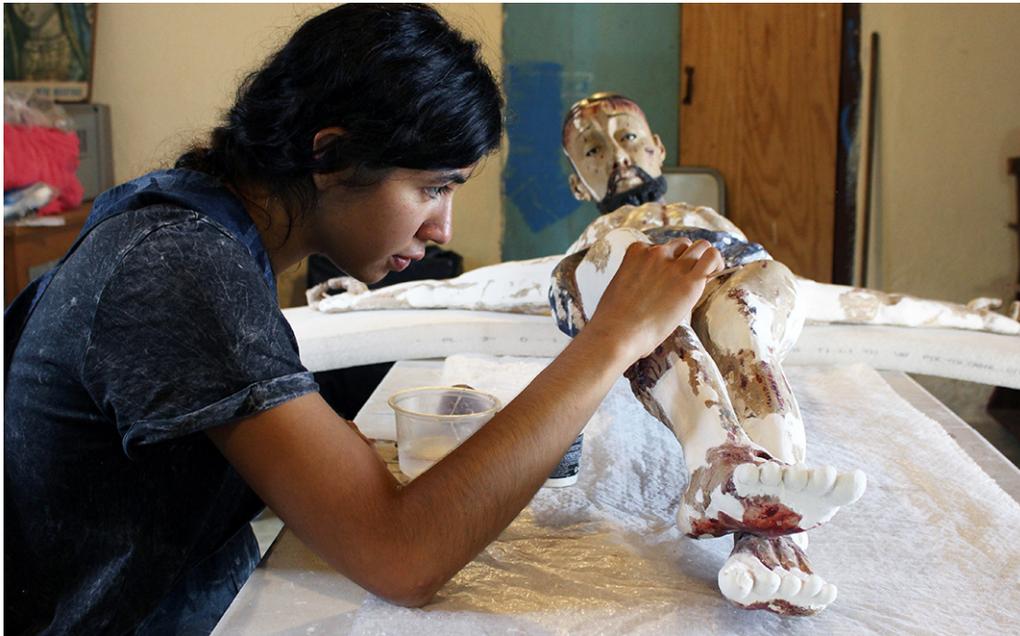
Daniela Ortega Espinoza, restauradora integrante del equipo de trabajo, se dedicó a la intervención del Cristo crucificado del retablo de la capilla: una escultura de madera de finales del siglo XVIII que tenía problemas estructurales importantes ocasionados por un severo ataque de insectos xilófagos y por intervenciones anteriores realizadas con materiales incompatibles con los originales, que afectaban su volumetría y ocasionaban deterioros a la madera. Además, tenía repintes con materiales de baja calidad que se habían deteriorado considerablemente.

Aplicación de resane a Cristo Crucificado. Restauradora Daniela Ortega.
Imagen: Oscar Gutiérrez Vargas, ©CNCPC-INAH, 2018.

La restauración del Cristo comenzó con una fumigación (proceso aplicado a todos los bienes de la capilla), para, posteriormente, rellenar todas las galerías hechas por los insectos. También se eliminaron las intervenciones anteriores que resultaban perjudiciales para la escultura, primero el repinte, que se retiró con mucho cuidado y trabajo de forma mecánica, esto permitió recuperar satisfactoriamente una policromía más antigua, estable y de mejor calidad. Después, se eliminaron intervenciones estructurales, lo que facilitó corregir la posición del cuello y de los brazos de la escultura. En el futuro, la restauración se enfocará en los procesos de acabado, mediante la restitución de la base de preparación y de color, precisó Ortega Espinoza

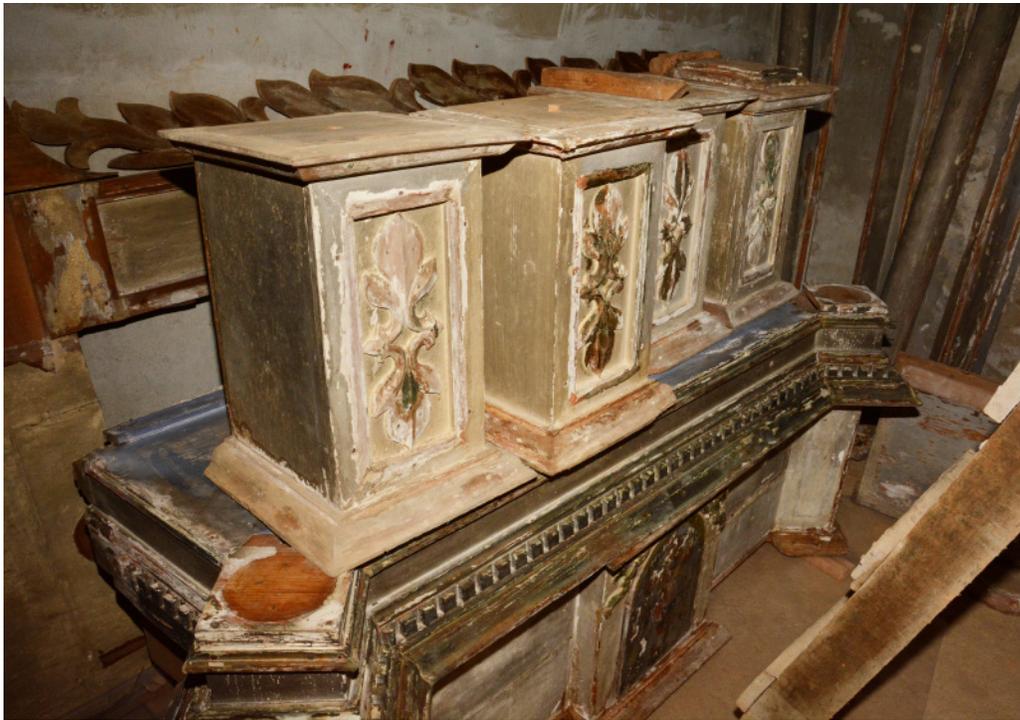
Retablo de la capilla del Triunfo de la Santa Cruz y de la Virgen del Carmen.
Imagen: Oscar Gutiérrez Vargas, ©CNCPC-INAH, 2018.

Tomás Meráz, también restaurador del equipo, trabajó en la intervención del retablo de la capilla. Éste tuvo ajustes diversos a lo largo del tiempo que ocasionaron deformaciones y problemas estructurales. Los restauradores decidieron desmontarlo para intervenirlo de forma integral.

En esta temporada se logró la estabilización de los estratos pictóricos del retablo y con la limpieza superficial se eliminaron restos orgánicos, tierra acumulada, telarañas, nidos de ratón y otros materiales ajenos. En las siguientes temporadas se hará la remoción de agregados pictóricos y eliminación de manchas negras generadas por el humo proveniente de las velas utilizadas durante las celebraciones en la capilla, precisó Tomás Meráz.
