El uso de látex para limpieza de hollín sobre roca caliza

Gaspar Ortega Contreras,* Nora Ariadna Pérez Castellanos** y Armando Arciniega Corona***

Resumen

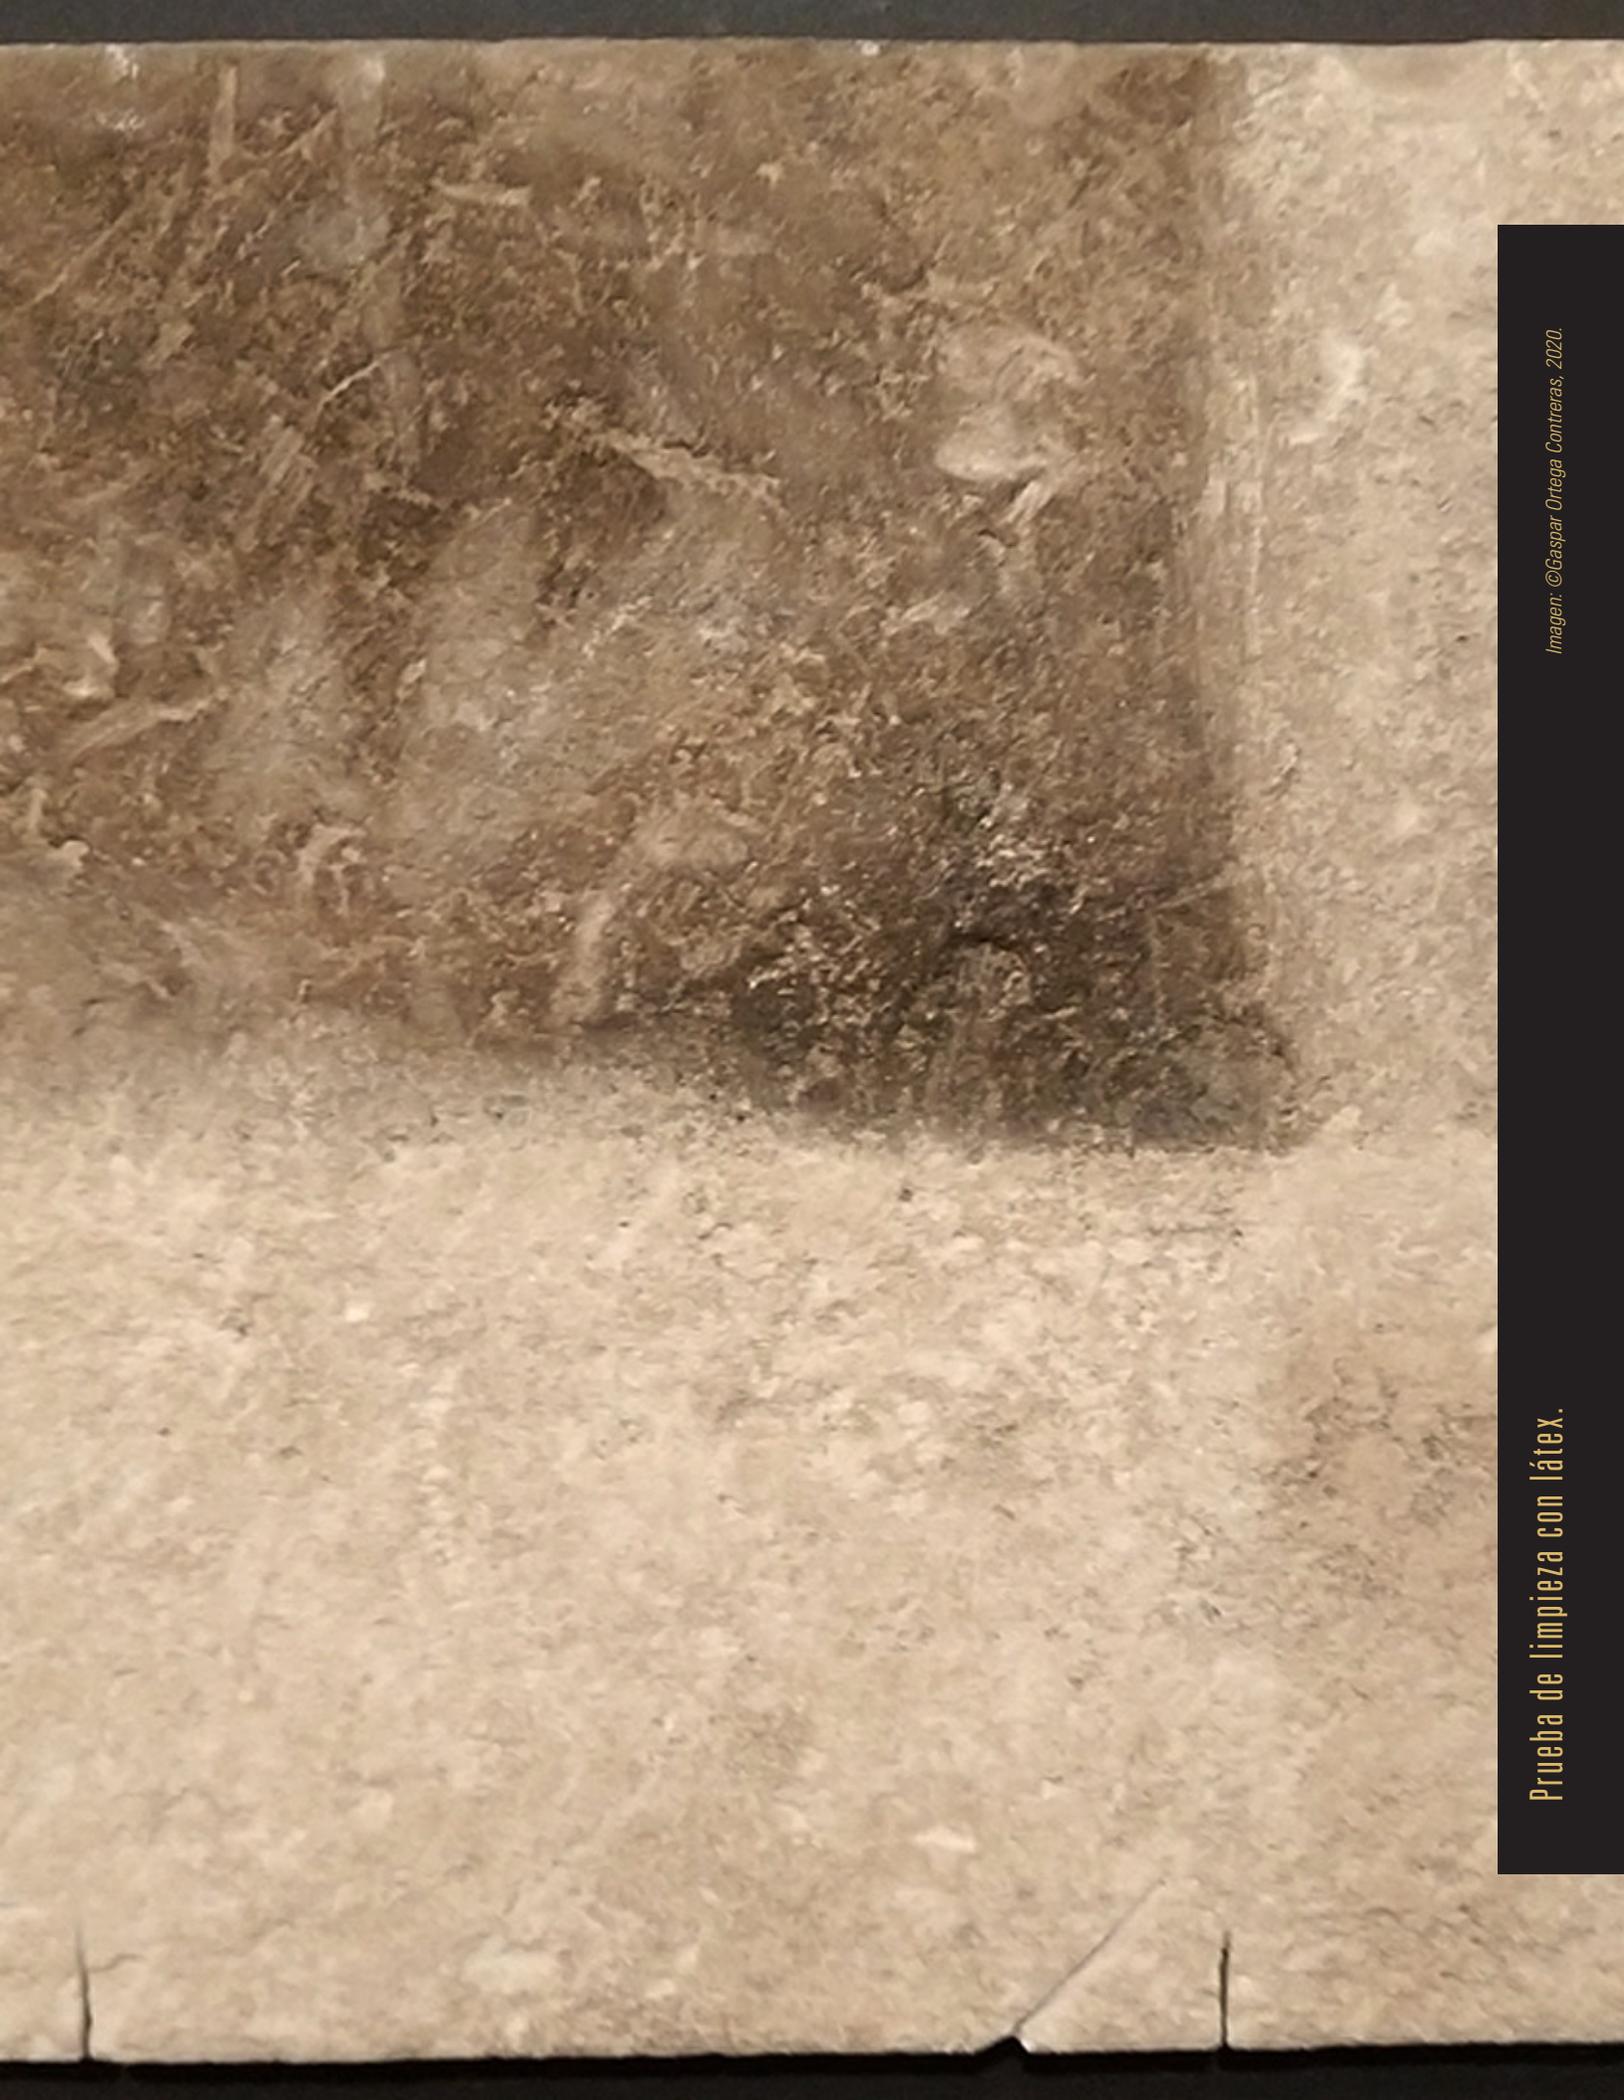
Prueba de limpieza con látex.

Los pasos del proceso de limpieza iniciaron con remover el excedente de hollín con brocha de pelo suave para preparar la superficie, el siguiente paso consistió en aplicar con brocha el látex hasta conseguir 4mm aproximados de espesor, más tarde el polímero coagulado fue retirado de forma manual y, por último, se enjuagó la superficie con esponja húmeda.

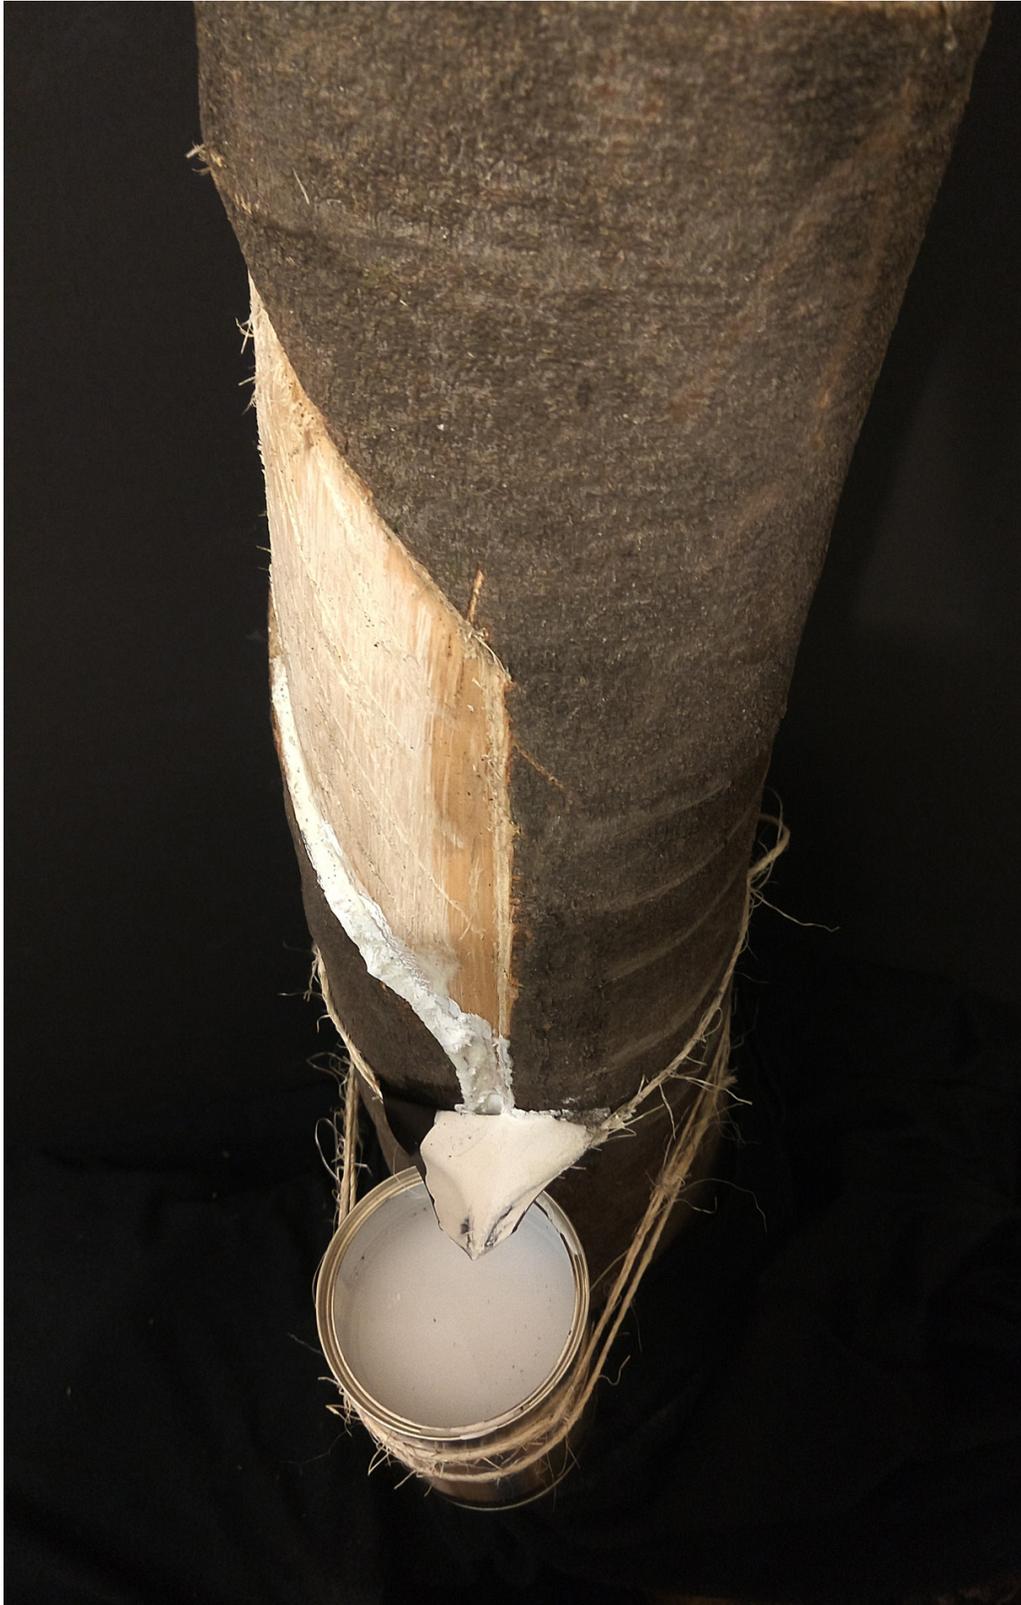
Figura 1. Detalle de corte transversal en la corteza. Imagen: ©Gaspar Ortega Contreras, 2020.

Actualmente el látex que se emplea proviene de diversos árboles y arbustos, sin embargo, Asia exporta látex del árbol *Hevea brasiliensis* a más del 80% de países con dicha demanda. Cabe mencionar que es obtenido por medio de un corte transversal en la corteza, el líquido segregado se recoge en recipientes que cuelgan del árbol, situados al final de las incisiones realizadas. Al día siguiente, dichos cortes son cubiertos nuevamente con la corteza desprendida, protegiendo así nuevamente al árbol (Sarabia, 2014) (Figura 1). Para su transporte y almacenamiento se estabiliza con amoníaco en bajas concentraciones (1.5-2.5 %). Tal proceso permite que se mantenga líquido y sea posible el traslado para su industrialización (Olvera, 2008; Castro, 2008; Castro *et al.*, 2011).

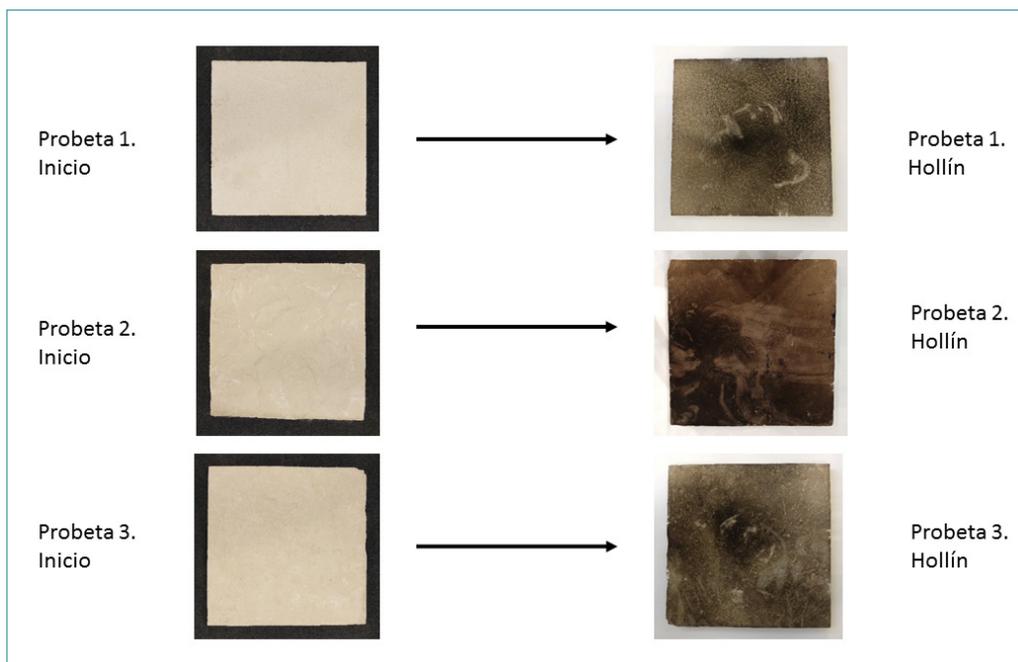
En la investigación se utilizaron tres probetas de piedra caliza cuadrada de 30 cm de lado y 2 cm de espesor (provenientes de Galarza-Puebla), las cuales fueron expuestas en una cámara para deposición de hollín (Figura 2). Las probetas se expusieron durante 15 minutos a los gases generado por la combustión de los siguientes materiales: 200gr de parafinas (veladoras), 1200gr maderas resinosas (ocote y pino), 1500gr de carbón y 200gr telas de algodón, con el objetivo de evaluar los pasos del proceso de limpieza.

Figura 2. Piedras inicio y con hollín. Imagen: ©Gaspar Ortega Contreras, 2019.

En las probetas sucias con hollín, las técnicas de microscopía ayudaron a entender la distribución irregular y composición elemental de las partículas, mismas que se encuentran distribuidas entre la rugosidad de la superficie, los cristales y los poros. Además, se determinó que en las probetas 1 y 3 las partículas irregulares de color negro se promediaron en 7 μm , mientras que en la probeta 2 las partículas se promediaron en 6 μm .

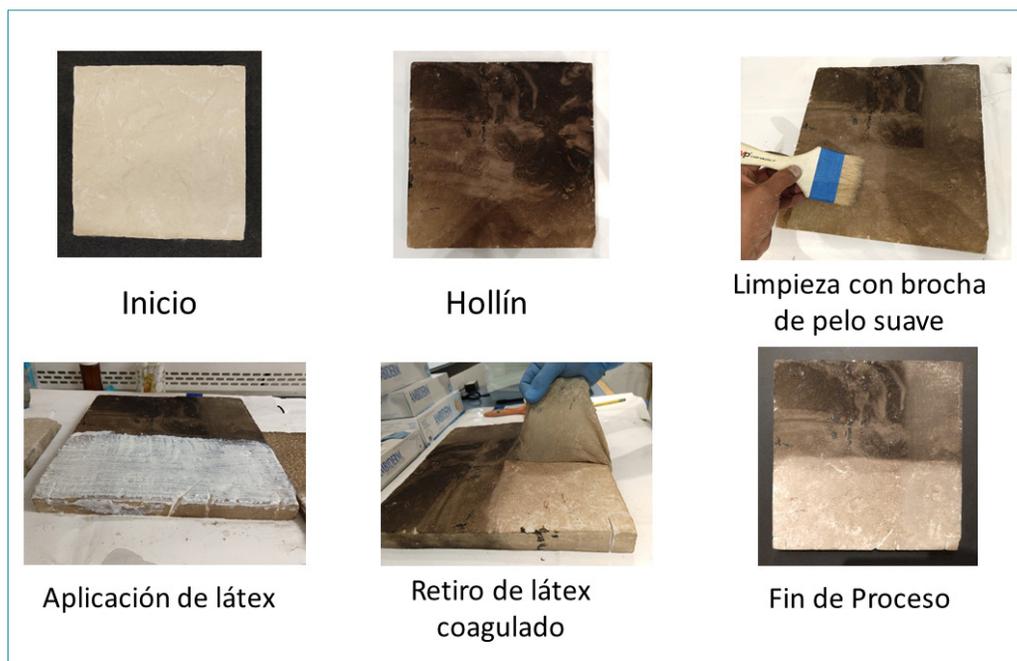
Figura 3. Proceso de Limpieza. Imagen: ©Gaspar Ortega Contreras, 2019.

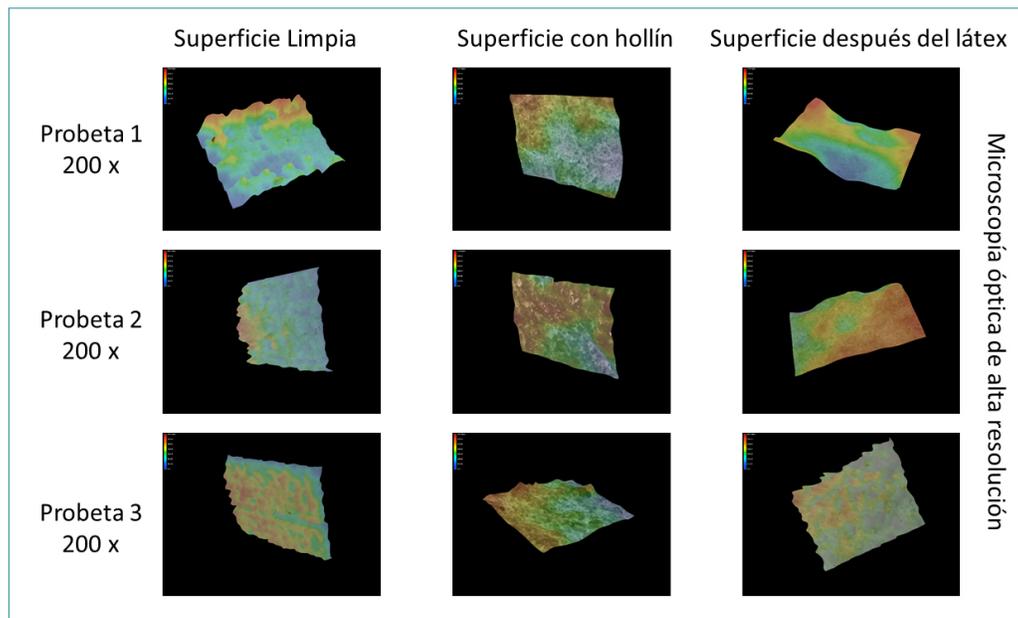
Los registros iniciales de la probeta limpia sirvieron como referencias iniciales, con ellos fue posible comparar los cambios generados en superficie, por lo que la microscopía óptica de alta resolución ayudó a determinar las características texturales y con base en ello, se determinó que las probetas 1 y 3 son similares en rugosidad contrario a la superficie semirugosa de la probeta 2.

Figura 4. Mosaico comparativo de rugosidad en 3D. Imagen: ©Gaspar Ortega Contreras.

En la limpieza con brocha suave se determinó que el nivel de limpieza mecánica está ligado directamente a la rugosidad, ya que a simple vista las probetas 1 y 3 tienen un nivel similar de limpieza en contraste con la probeta 2, esto es ocasionado por la rugosidad de la superficie. En ese paso, las probetas muestran tonos sepías, sienas, pardos y partículas negras distribuidas entre la rugosidad de la superficie, además con MEB se observó que la limpieza con brocha no elimina las partículas de hollín que se depositan en los poros de la piedra y se caracterizaron elementos como Calcio (Ca) y en menor porcentaje Silicio (Si), Arsénico (As) y Flúor (F) muy similar a la probeta sucia (Figura 5).

En la investigación se determinó que las superficies de mayor rugosidad presentan mayor eficiencia en la limpieza, ya que el látex encuentra mayor anclaje al sustrato y por lo tanto mayor esfuerzo físico-mecánico. Sin embargo, también se definió que, en superficies de menor rugosidad, la eliminación de hollín no es tan eficiente, en ocasiones está reportado que se puede realizar diversas aplicaciones y, si es necesario, complementar con otros métodos o herramientas.

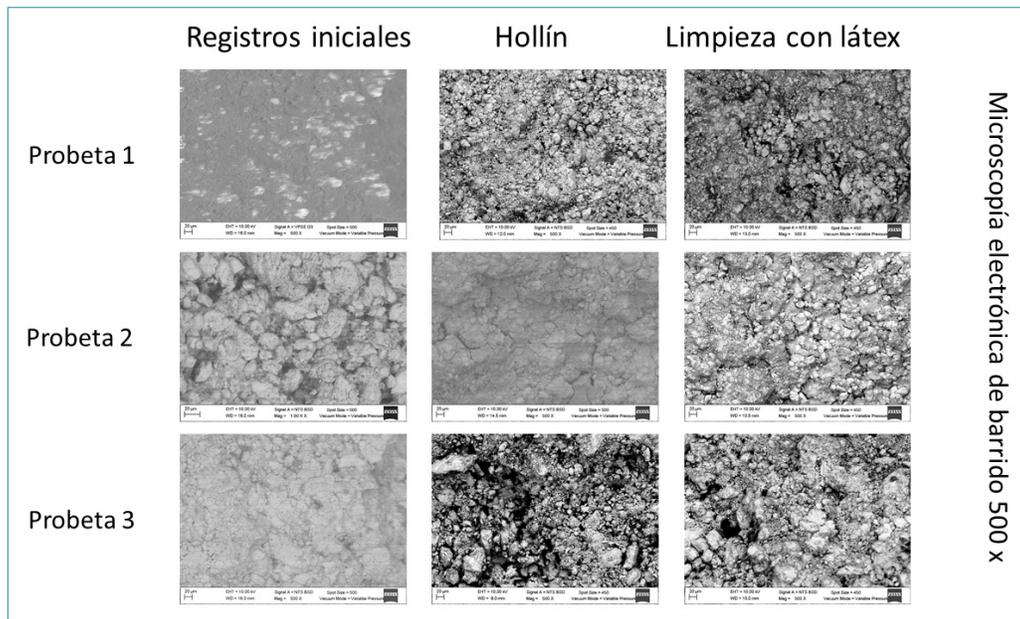
Las tres probetas tienen cristales con matices pardos y de color blanco grisáceo, promediados en 50 μm y que bajo luz ultravioleta se mostraron fluorescentes. Además, la microscopía electrónica de barrido (MEB) corroboró que las probetas tienen alto porcentaje de Calcio (Ca) y Carbono (C) y en menor porcentaje Silicio (Si) y Magnesio (Mg).

Figura 5. Mosaico comparativo MEB. Imagen ©Gaspar Ortega Contreras, 2019.

Dicho lo anterior, es relevante destacar que mediante MEB se esperaba encontrar elementos inorgánicos como Azufre (S), Zinc (Zn) y Potasio (K) (Pérez *et al.*, 2012) en altos porcentajes, sin embargo, se identificaron elementos como; Calcio (Ca), Silicio (S) y Magnesio (Mg) por encima del 10%, además se registró Aluminio (Al), Flúor (F) y Potasio (K) por debajo del 3%, por lo que no se detectaron residuos de látex.
