# GACETA DE MUSEOS

TERCERA ÉPOCA | ABRIL-JULIO DE 2018 | NÚMERO 70  
45 PESOS

## Museos en zonas de riesgo sísmico

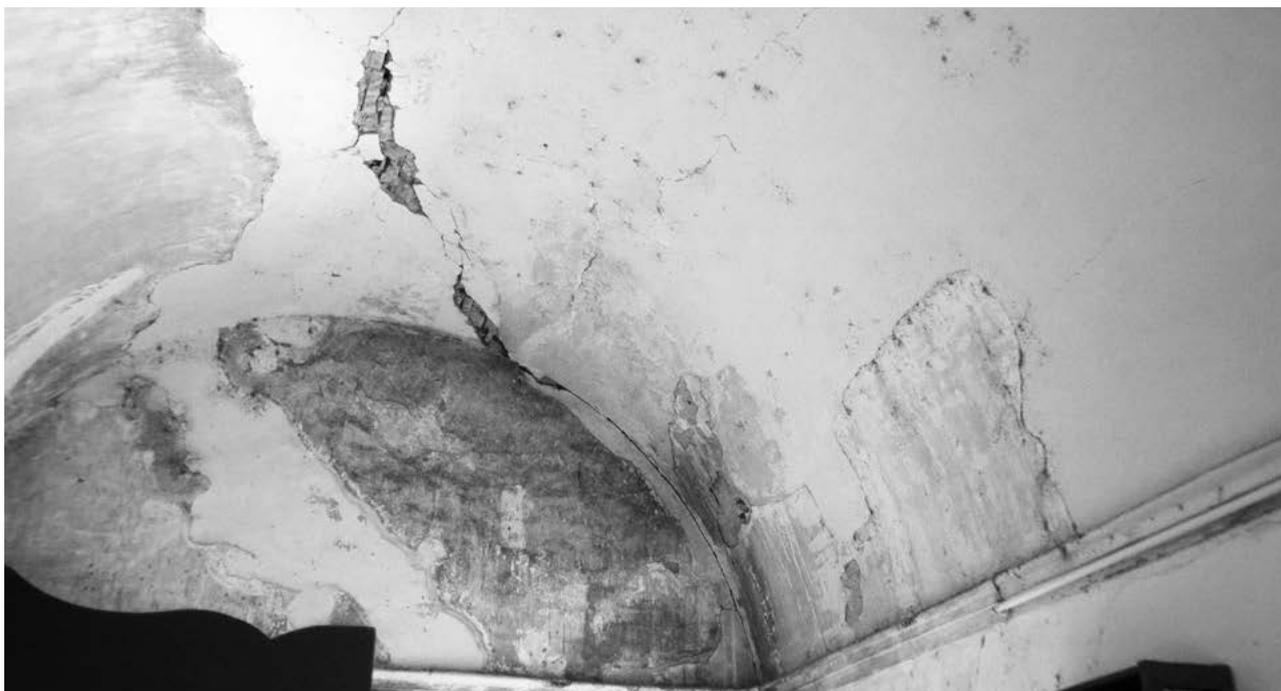
Interior de la bóveda, donde se observan los daños acumulados durante años **Fotografía** © Mariana López

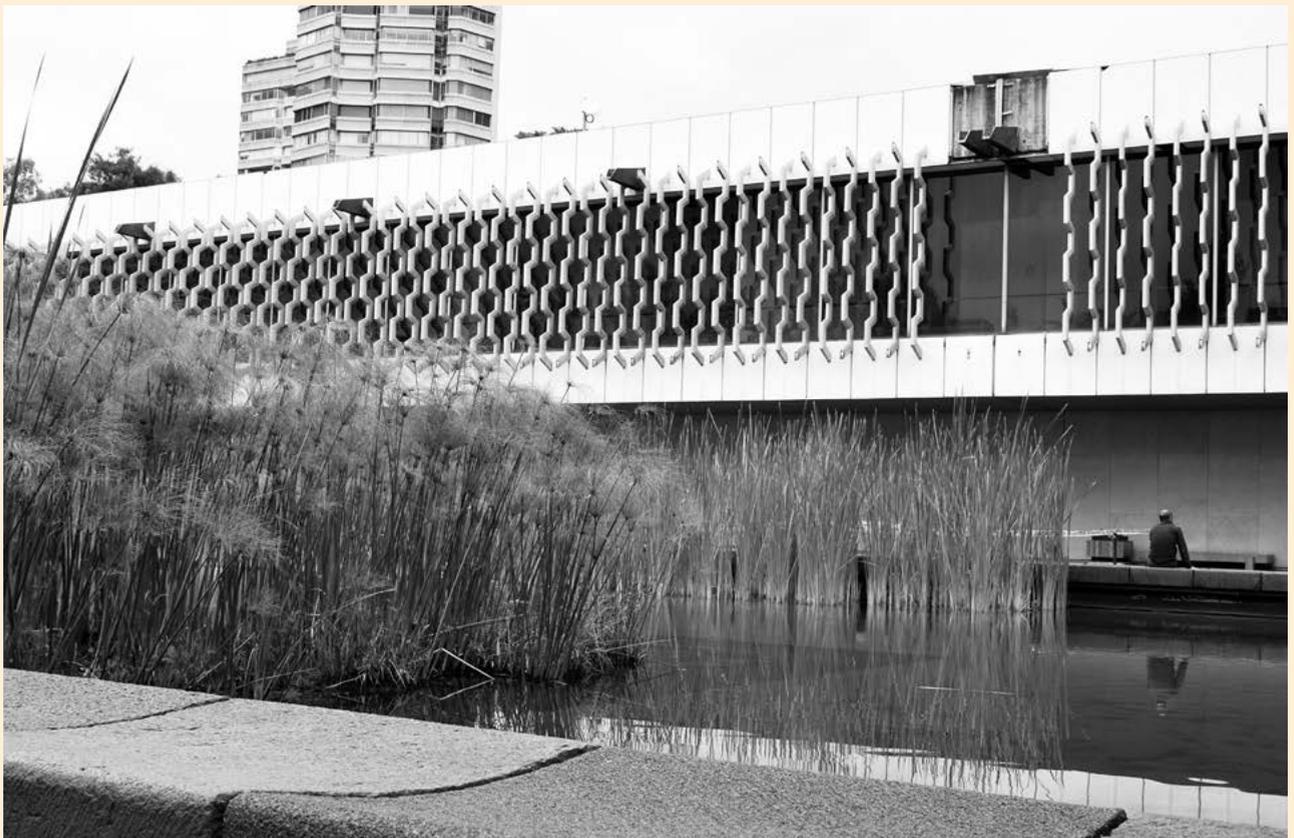
Fachada interior del Museo Nacional de Antropología, donde se aprecia la pérdida de dos fragmentos del acabado de mármol, causada por el sismo del 19 de septiembre de 2017  
Fotografía © Norma Edith Alonso Hernández

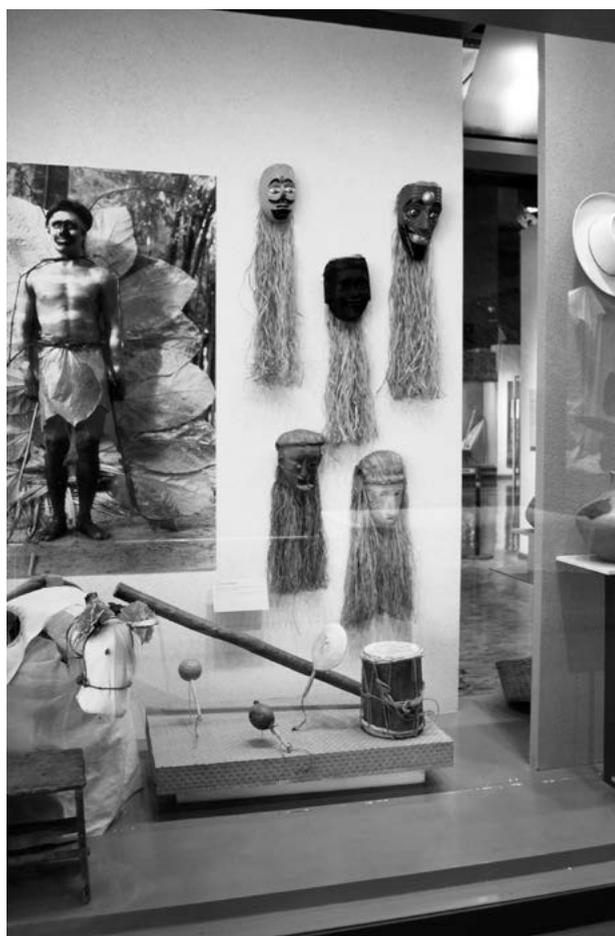
Vitrina con daño estructural causado por el sismo del 19 de septiembre de 2017. Sala etnográfica Pueblos Mayas de la Planicie y las Selvas, Museo Nacional de Antropología  
**Fotografía** © Norma Edith Alonso Hernández

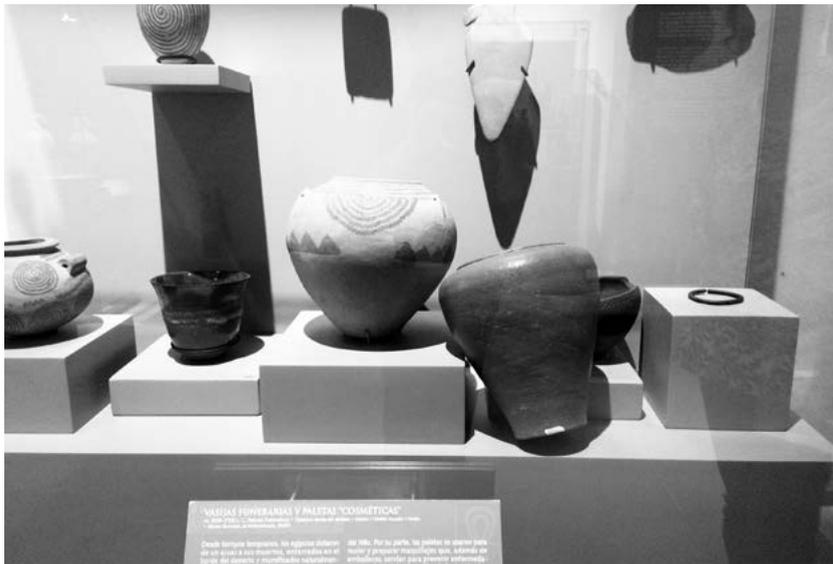
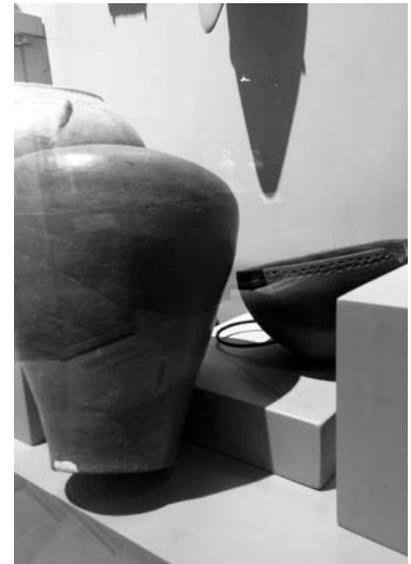
Vasijas funerarias y paletas cosméticas pertenecientes al Museo Nacional de Antropología, las cuales se desplazaron en el interior de la vitrina. Sala permanente de Egipto, Museo Nacional de las Culturas del Mundo **Fotografías** © Énoe Mancisidor

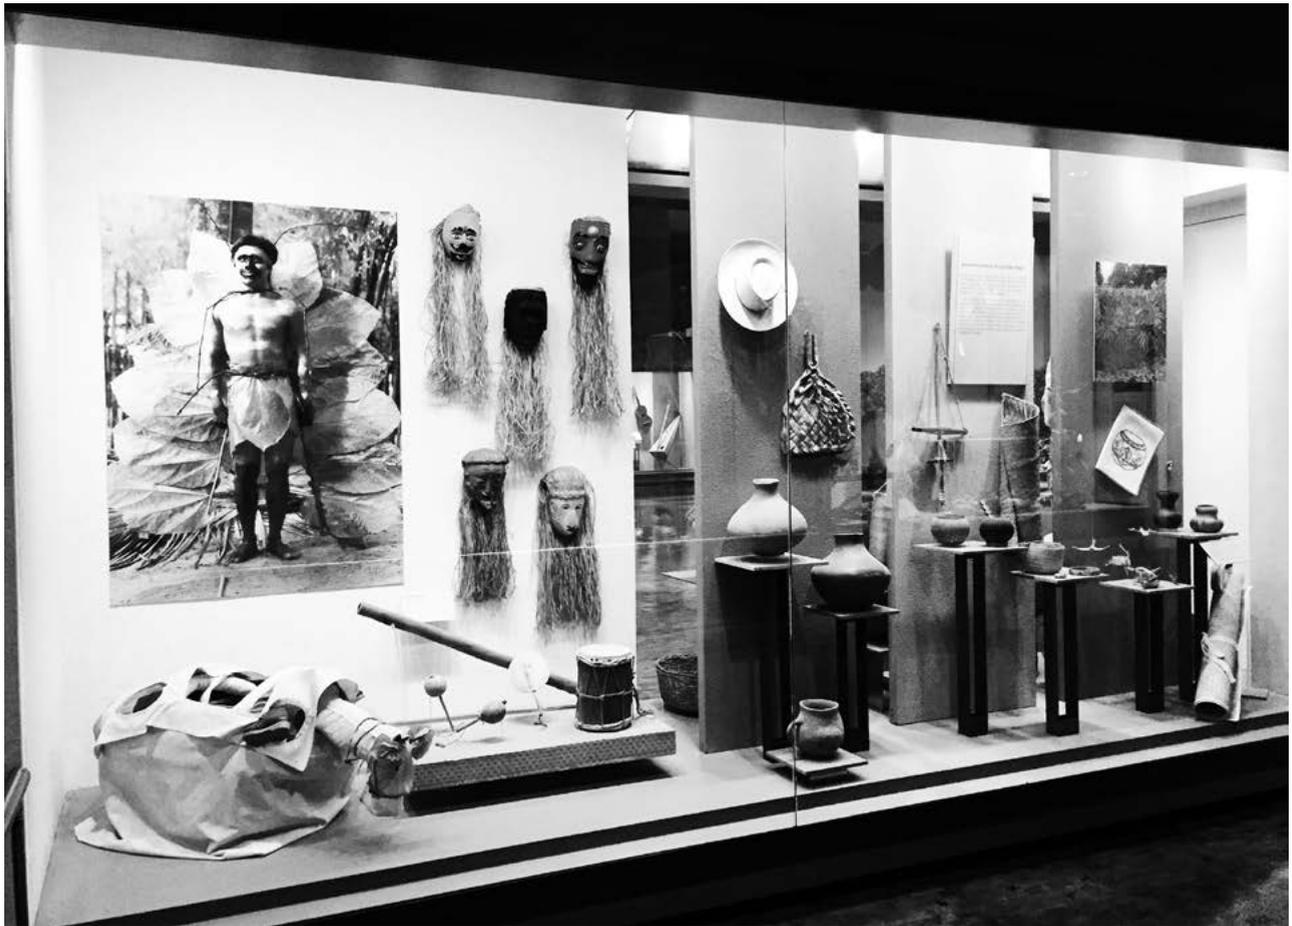
Vitrina tipo aparador, armada con más de un vidrio con tolerancia entre ellos. Sala etnográfica Pueblos Mayas de la Planicie y las Selvas, Museo Nacional de Antropología Fotografía © Norma Edith Alonso Hernández

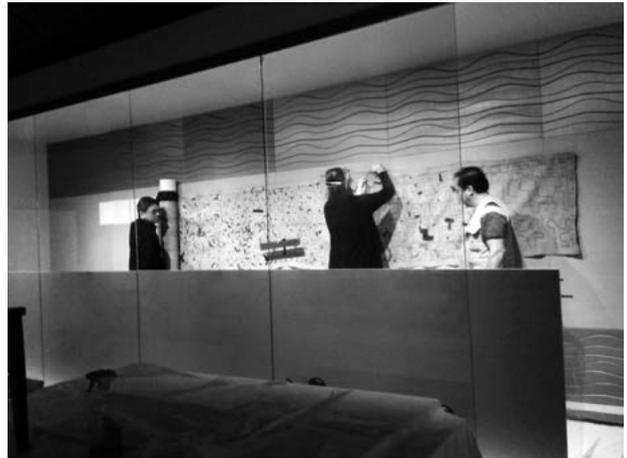
**Figura 1** Textiles y fibras vegetales de gran formato pertenecientes al Museo Quai Branly de Francia, sujetas de forma vertical con imanes de poca tracción **Fotografía** © Frida Montes de Oca Fiol, CNME

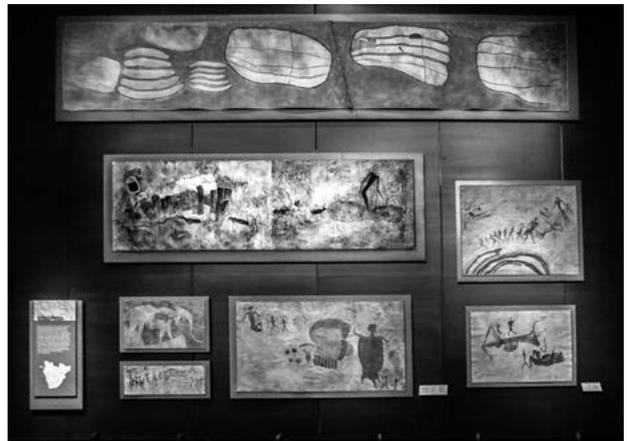
**Figura 2** Calcas originales sujetas con imanes de tracción muy fuerte, para la exposición alemana *Frobenius, el mundo del arte rupestre* **Fotografía** © Gliserio Castañeda García, CNME

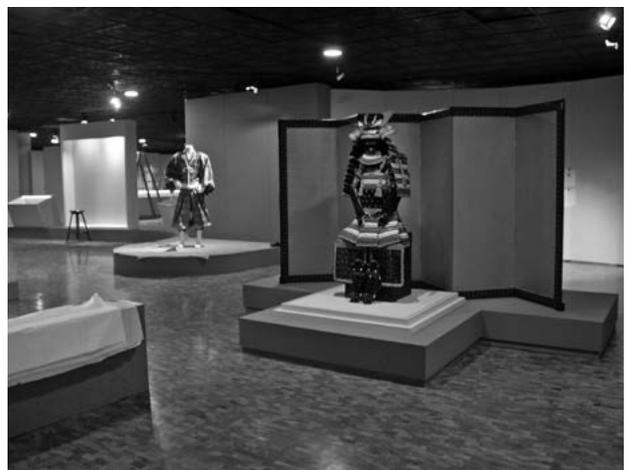
**Figura 3** Armadura japonesa en la exposición *Samurái. Tesoros del Japón* **Fotografía** © Miguel Mejía Espinosa, CNME

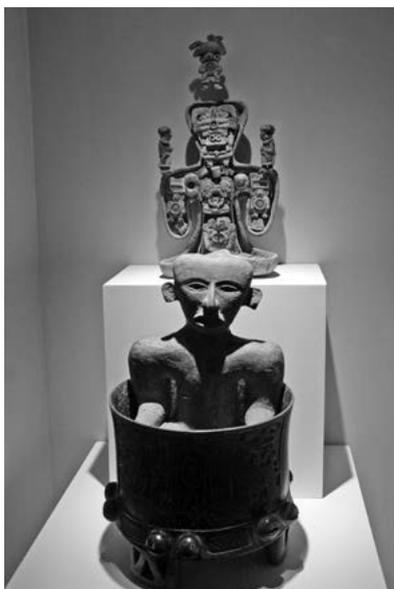
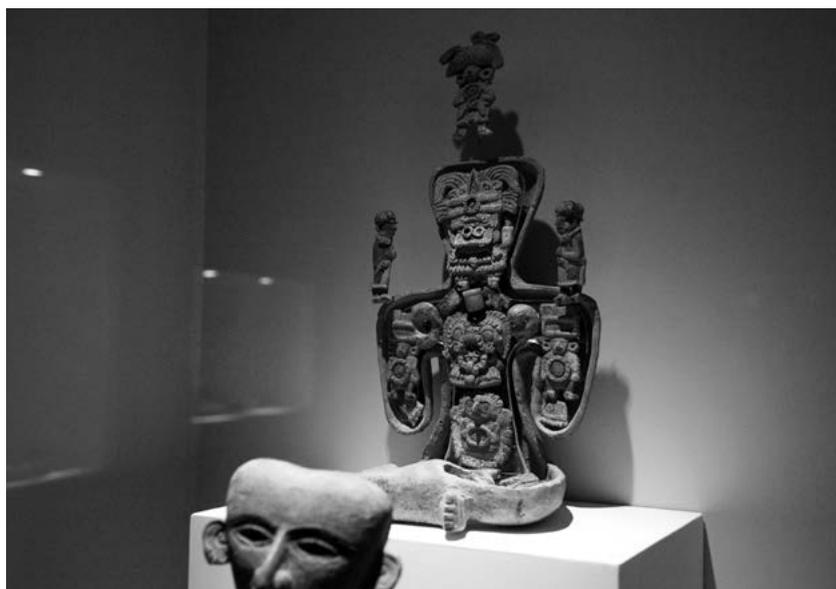
Figura 4 Figura teotihuacana *Huésped con personajes diminutos flotantes al interior* Fotografías © Miguel Mejía Espinosa, CNME

Desde entonces la pieza se ha integrado a varias exposiciones más, y el soporte sigue en uso. Éste ha funcionado tan bien que incluso resistió el sismo del 19 de septiembre de 2017 en el Museo Nacional de Antropología (MNA) de la Ciudad de México sin daño alguno, lo cual indica que, al realizar un soporte, pensamos en automático en la seguridad de la pieza en todos los sentidos, en este caso el de la resistencia a los sismos.

Tal como se observa en la figura 4, los soportes de acrílico son muy limpios visualmente; sin embargo, en la actualidad se fabrican poco debido a la constitución del material, pues desprende vapores tóxicos al momento de elaborarlos o adaptarlos a la pieza. Por esa razón hemos regresado al acero inoxidable cubierto de popotes de polietileno, el cual se emplea para hacer cateterismo; por lo mismo, nos da la seguridad de que no contaminará a la pieza.

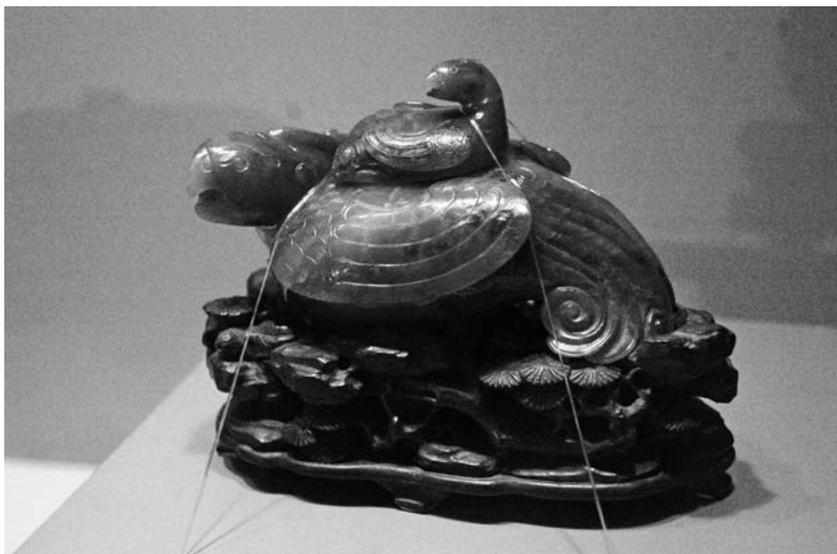
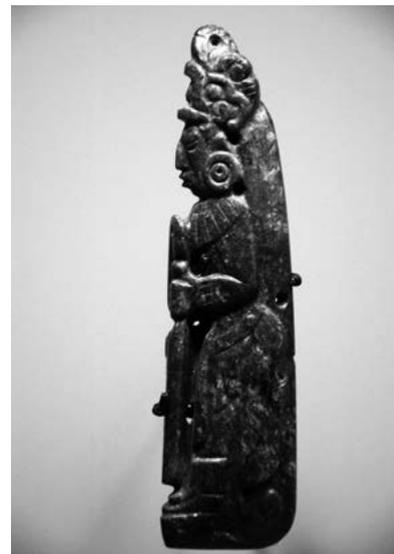
**Figura 5** Izquierda: montaje de los museógrafos chinos con amarres muy evidentes de hilo de nailon; derecha: montaje mexicano con uñas ocultas y soportes posteriores para la exhibición *Piedras del cielo*. *Civilizaciones del jade* Fotografías © Miguel Mejía Espinosa, CNME

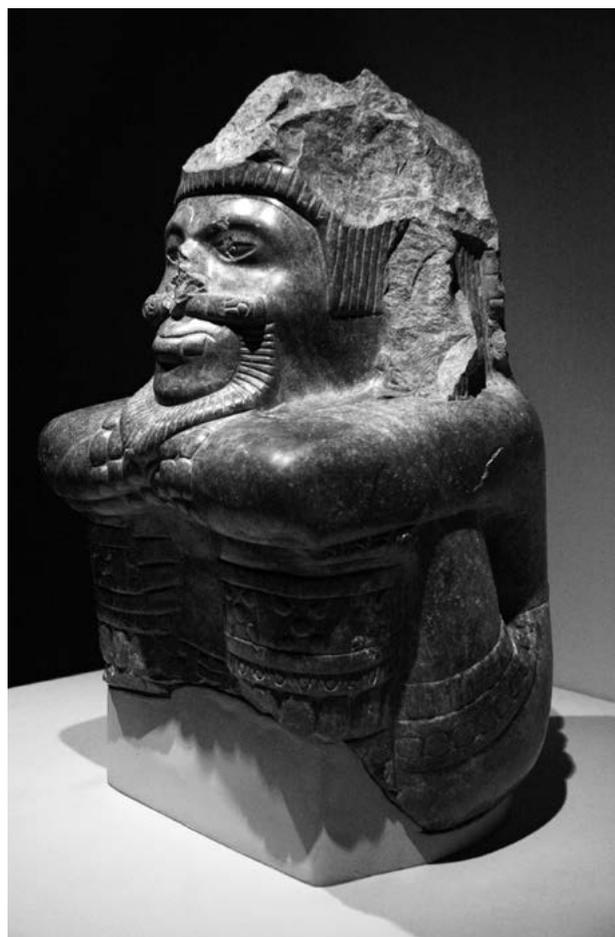
**Figura 6** Ejemplo de interface de resina epóxica en el monolito de Xiutecuhtli para la exposición *Piedras del cielo*. *Civilizaciones del jade* Fotografía © Miguel Mejía Espinosa, CNME

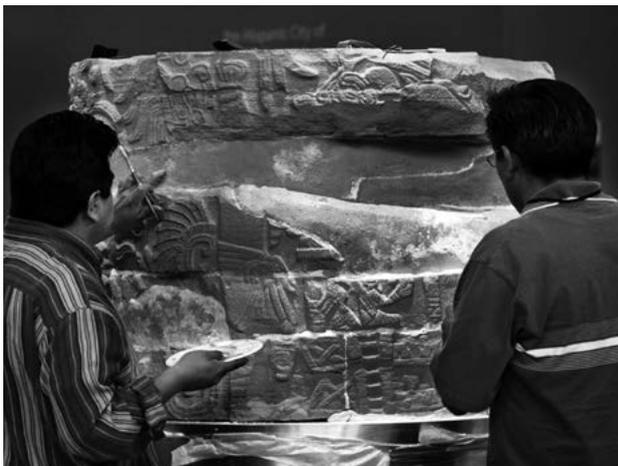
**Figura 7** Discos de columna de la zona arqueológica de El Tajín, Veracruz, para la exposición *Seis ciudades de Mesoamérica...* Fotografías © Gliserio Castañeda García, CNME (izq.) y Mediateca INAH (der.)

En el ejemplo de la figura 7, los discos de litica con relieves, pertenecientes a la zona arqueológica El Tajín, en Veracruz, los cuales formaron parte de la exposición *Seis ciudades de Mesoamérica. Sociedad y medio ambiente* (2011), se presentaron pensando en generar en el público la idea de una co-

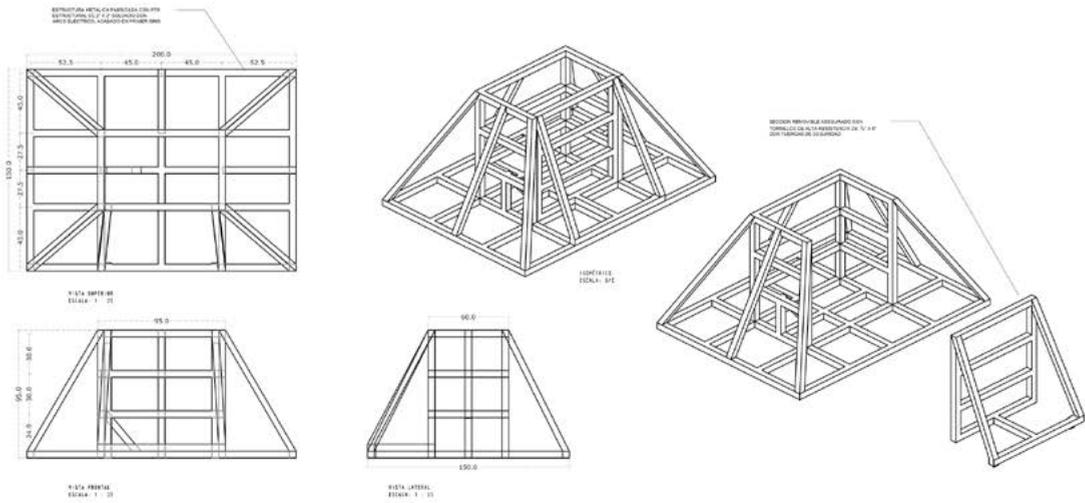
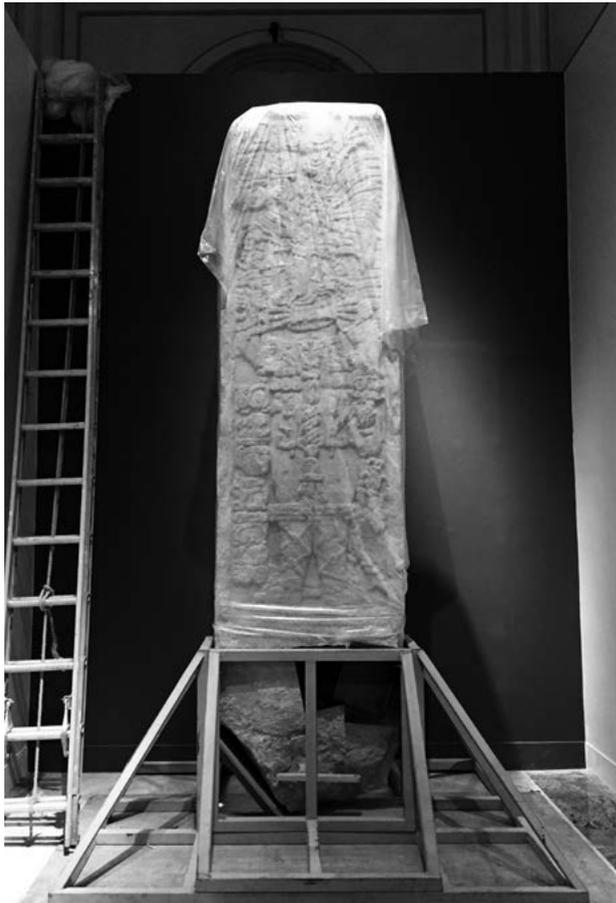
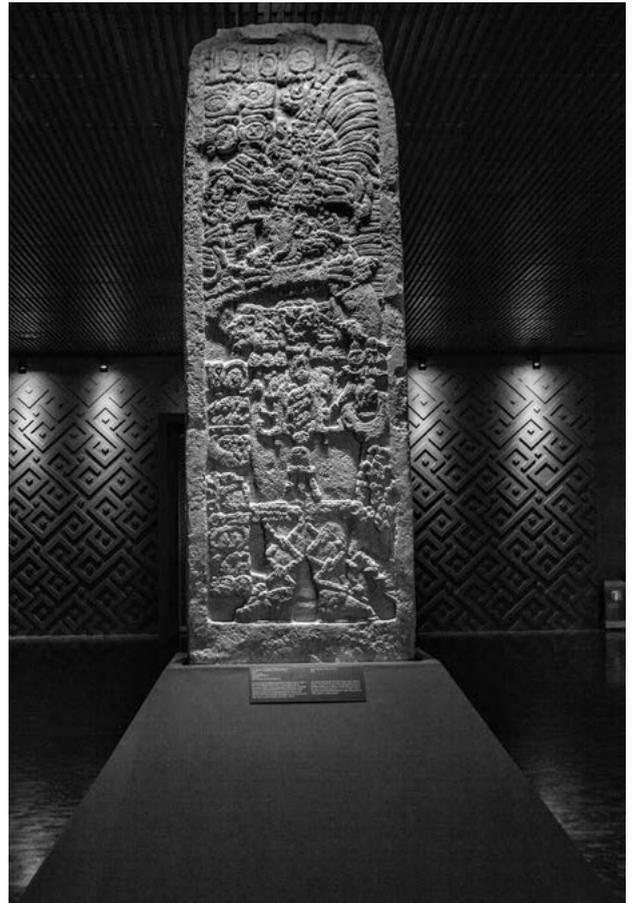
Figura 8 Estela 21 de Edzná, Campeche. Montaje para *Mayas, el lenguaje de la belleza...* El soporte museográfico se pensó con base en el punto y dispersión de la carga Fotografías © Alfredo Ríos Zamudio (arriba e izq.) y Gliserio Castañeda García, CNIME (der.)

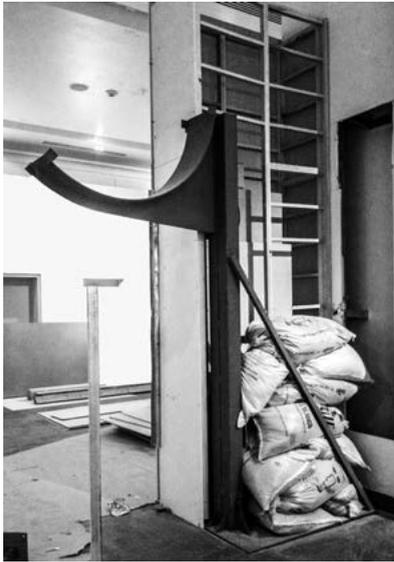
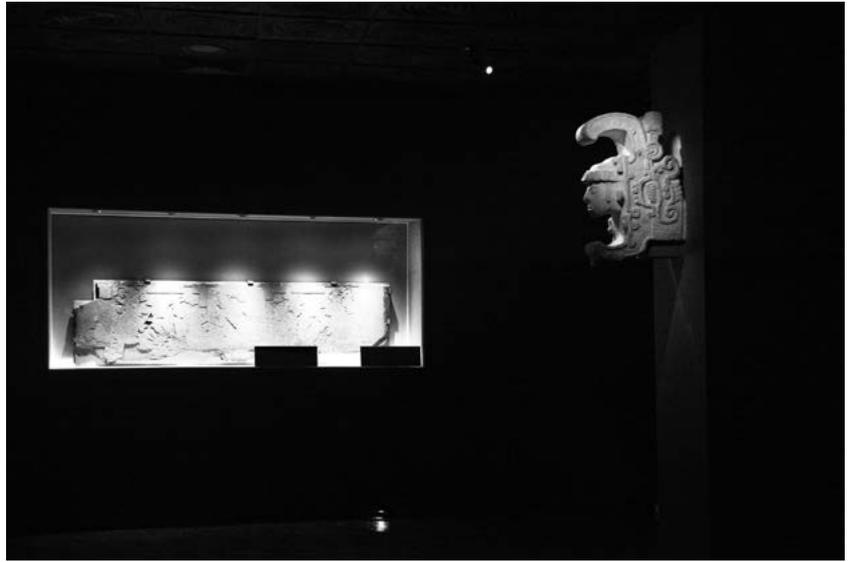
Figura 9 Montaje del clavo arquitectónico, La reina de Uxmal Fotografías Fotografías © Miguel Mejía Espinosa (arriba izq. y abajo) y Alfredo Ríos Zamudio (arriba der.), CNME

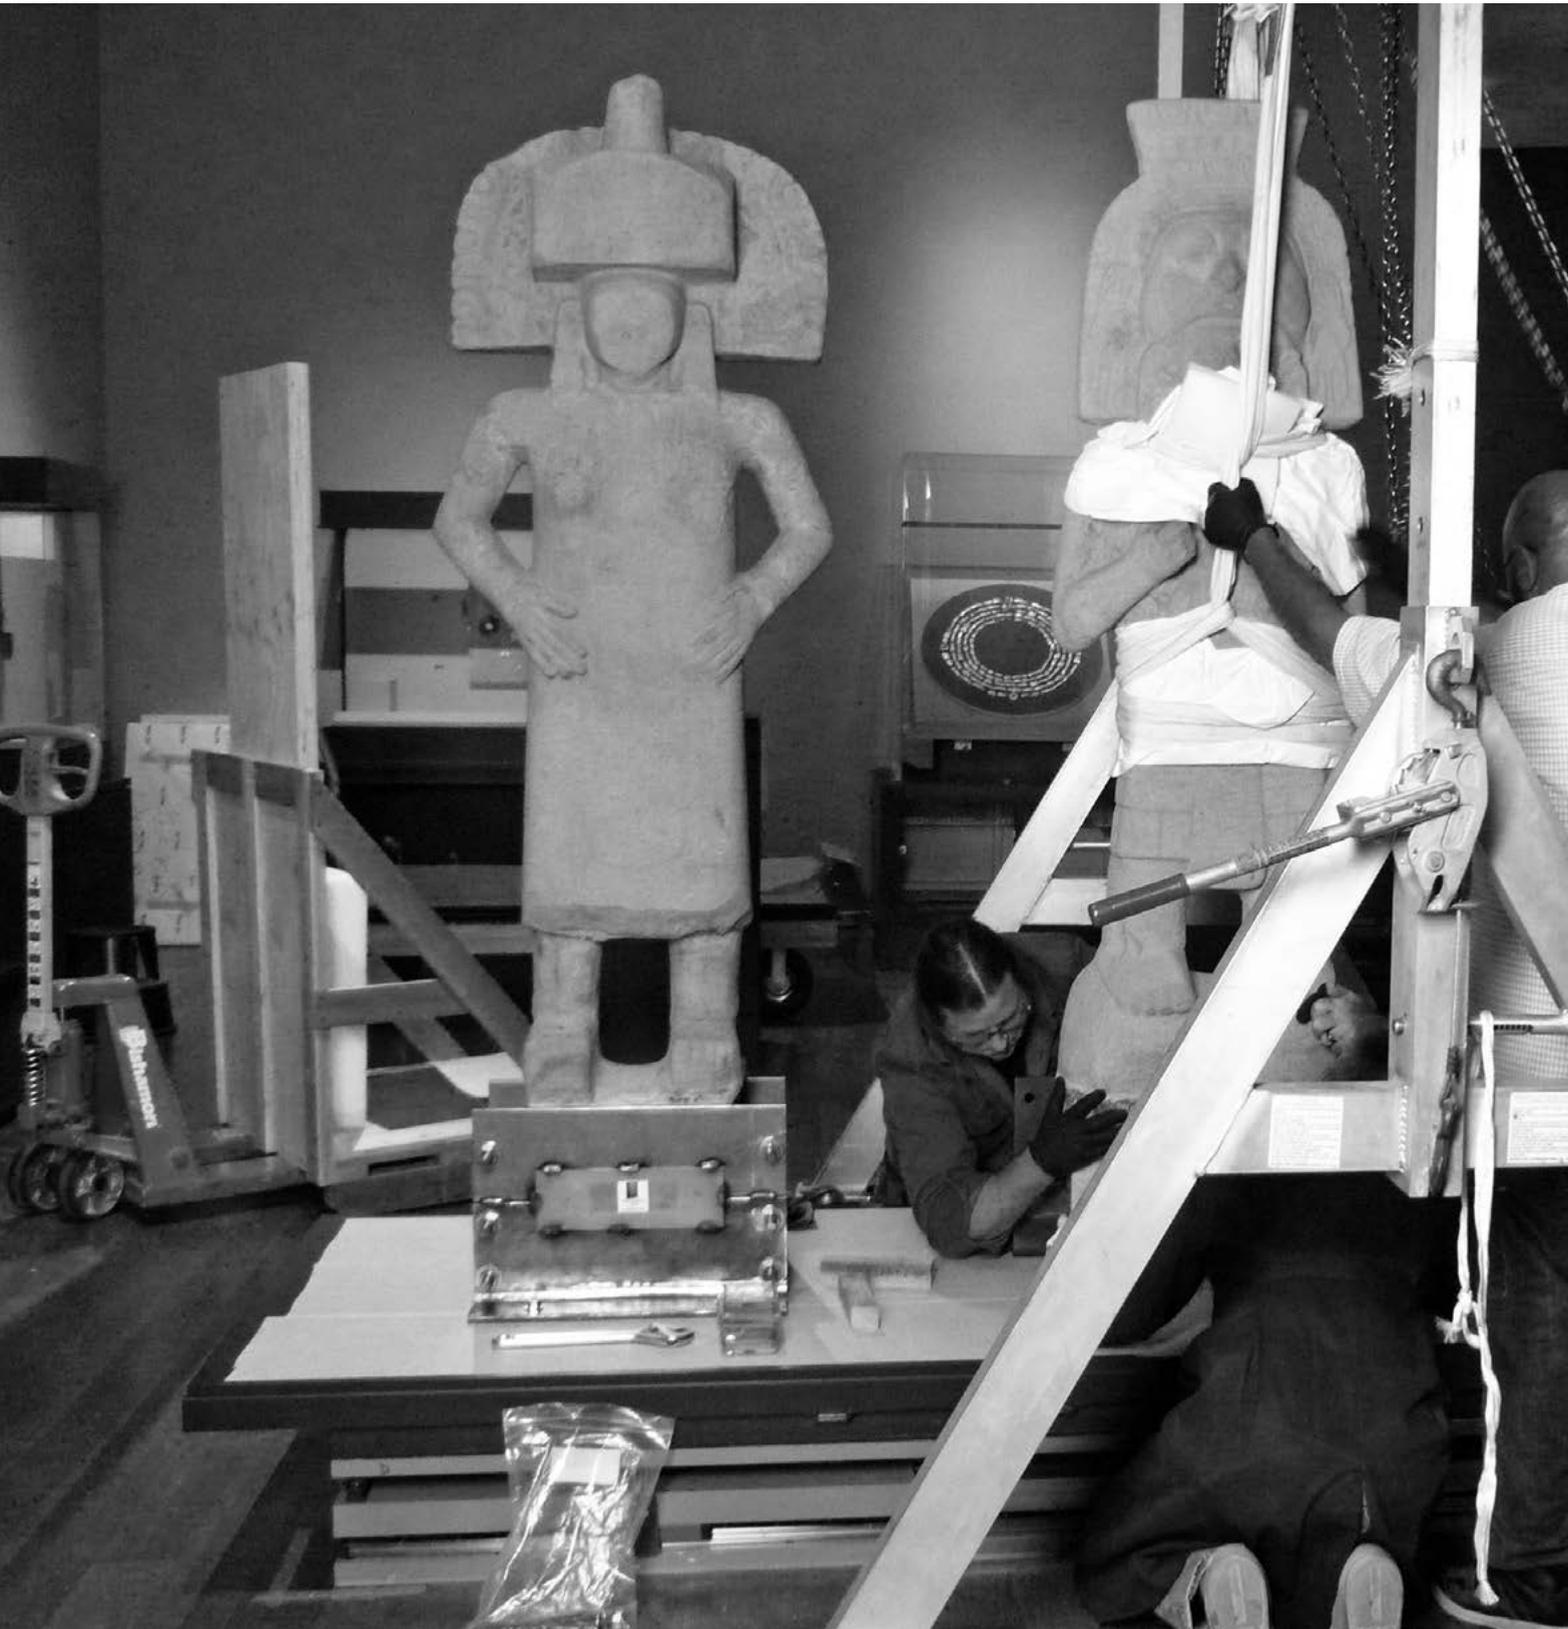
**Figura 10** Colocación de las esculturas huastecas en bases antisísmicas, realizadas en el Getty Museum para la muestra *Golden Kingdoms: Luxury and Legacy in the Ancient Americas*  
**Fotografía** © Priscila Medina Tejadilla, CNME

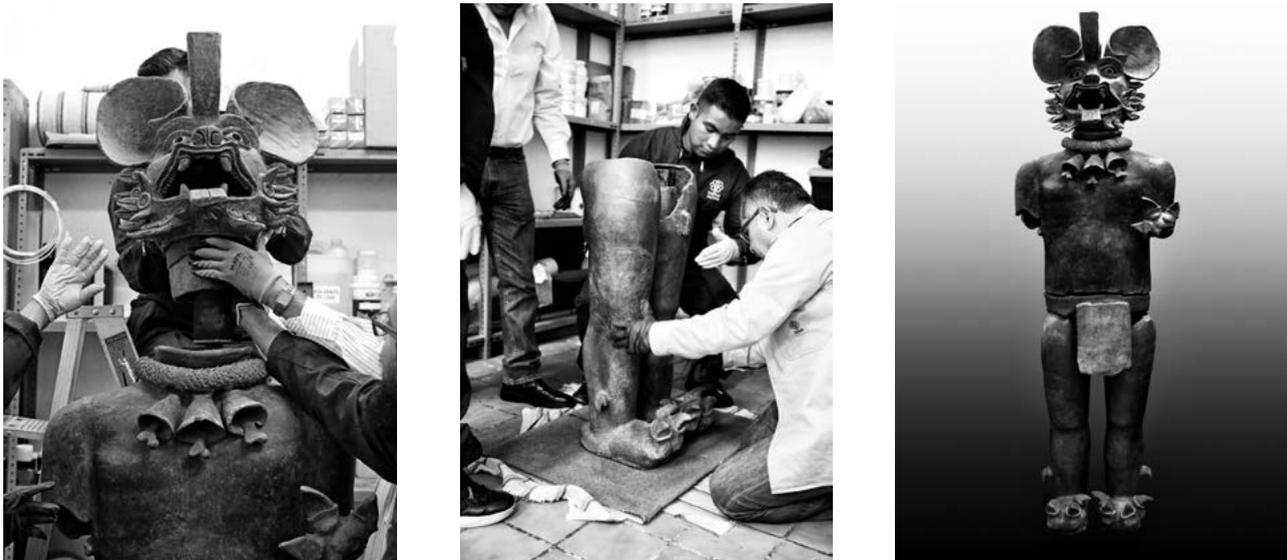
**Figura 11** Escultura del *Dios murciélago* perteneciente al Museo del Templo Mayor. La obra siempre viaja con su estructura metálica interna, y el comisario debe conocer exactamente el orden y la forma de armarla para que soporte las distintas partes **Fotografías** © Gliserio Castañeda García, CNME

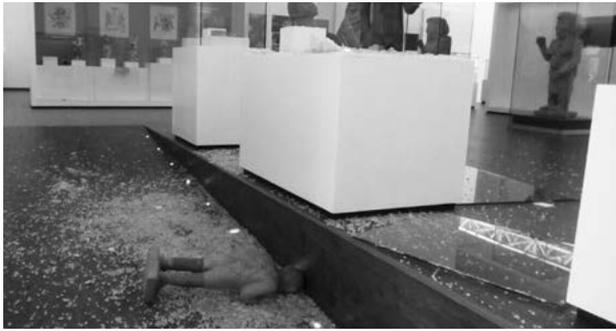
Museo de Sitio de Tehuacán, Puebla. Colapso de una vitrina y de una pieza prehispánica **Fotografía** © Bárbara Lara de Hoyos

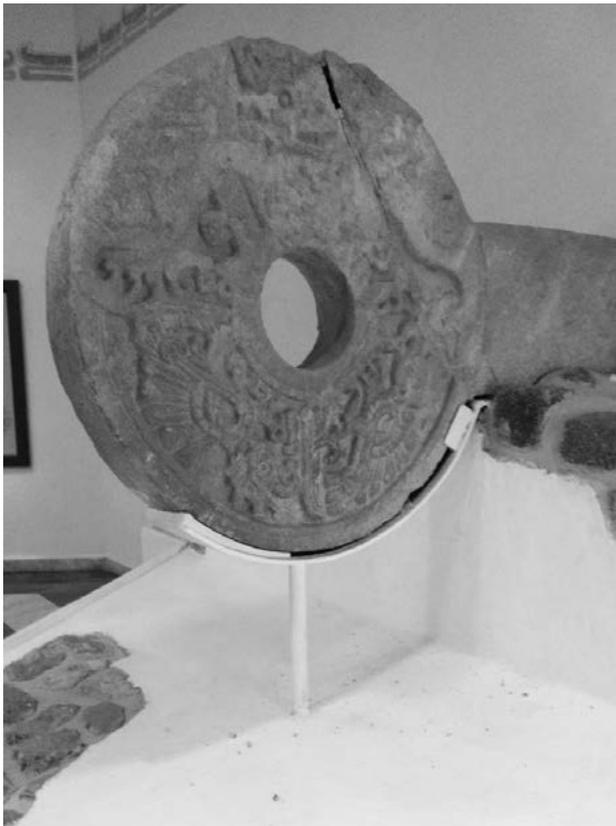
Museo de Sitio de Xochicalco. Piezas dañadas por el sismo antes de la fase de recuperación **Fotografía** © Cuauhtli Medina

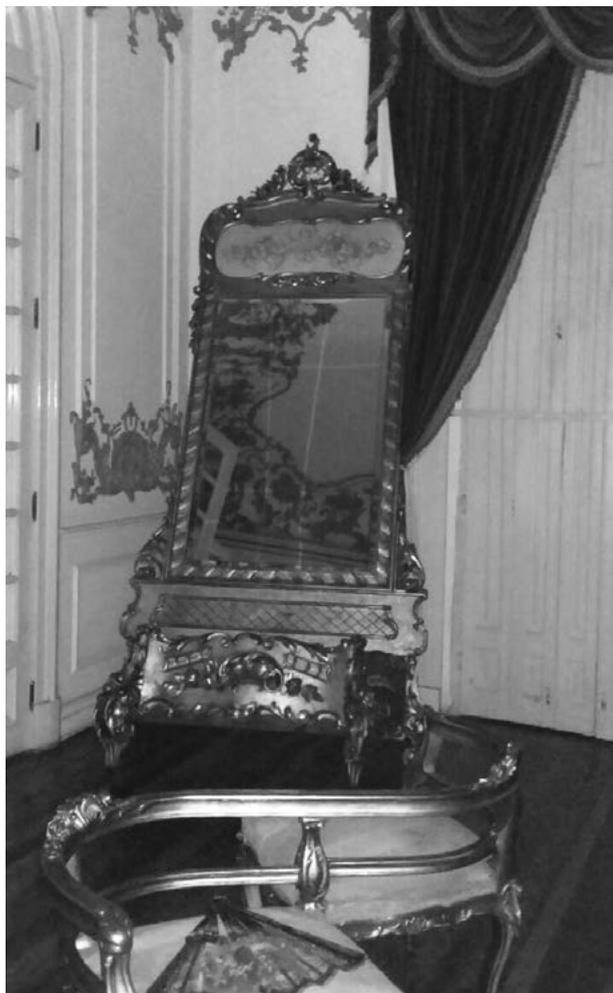
Museo Casa de Carranza. Colapso de una pieza del mobiliario **Fotografía** © Patricia de León González

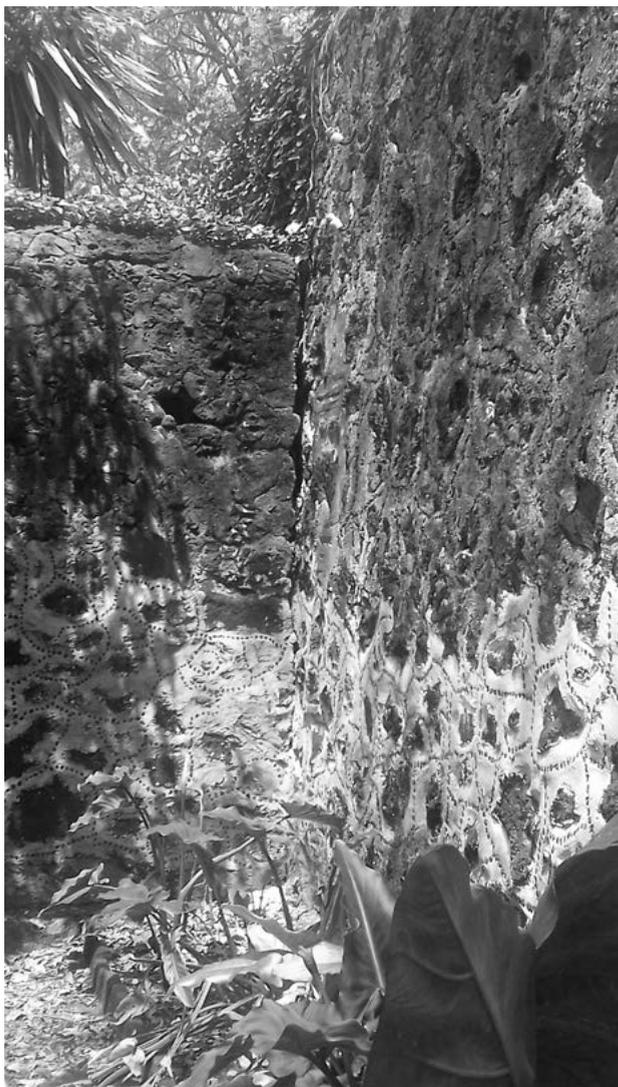
Barda desplomada **Fotografía** © Juan Manuel Dueñas Serrano

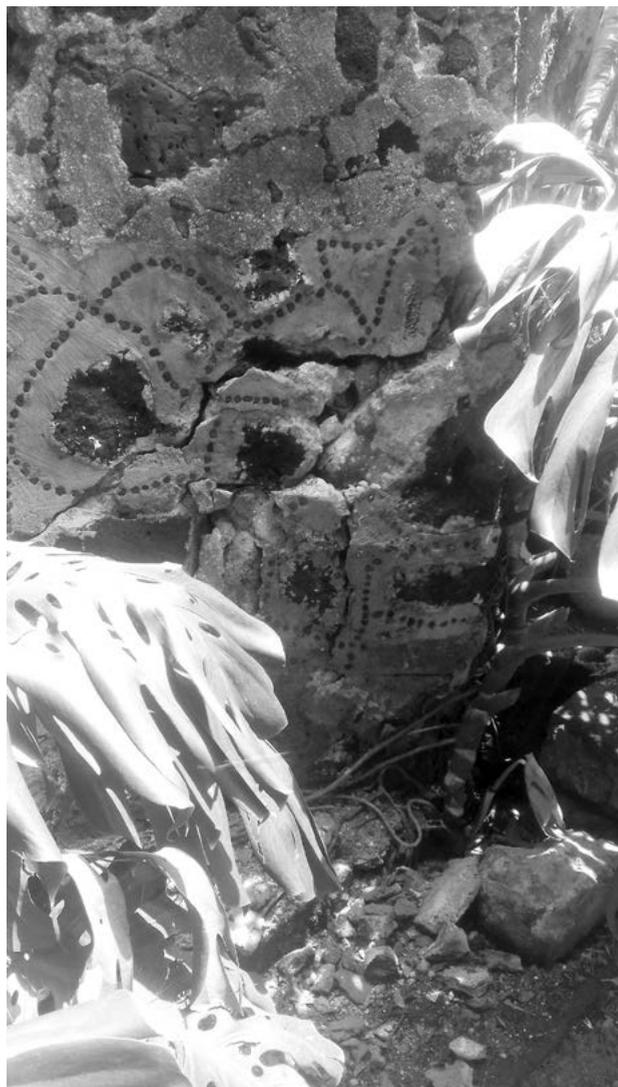
Barda con presencia de grietas **Fotografía** © Juan Manuel Dueñas Serrano

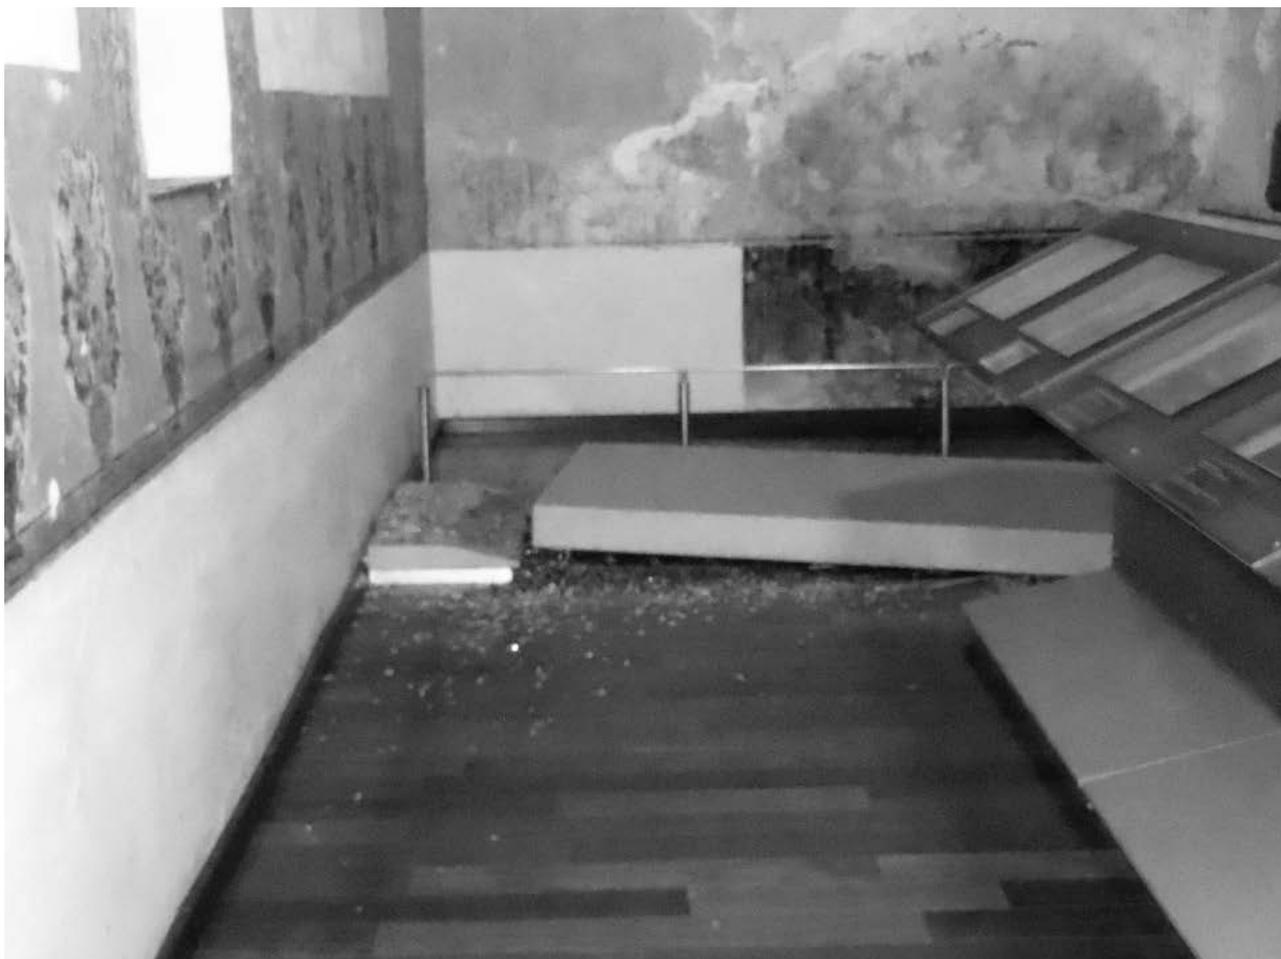
Mampara con cédula caída **Fotografía** © Juan Manuel Dueñas Serrano

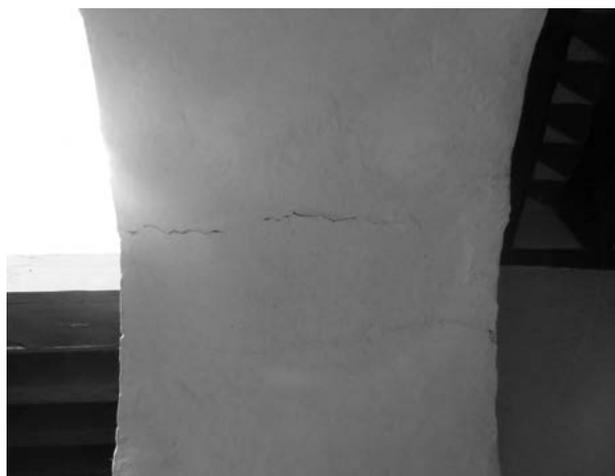
Arcos internos con presencia de fisuras **Fotografía** © Juan Manuel Dueñas Serrano

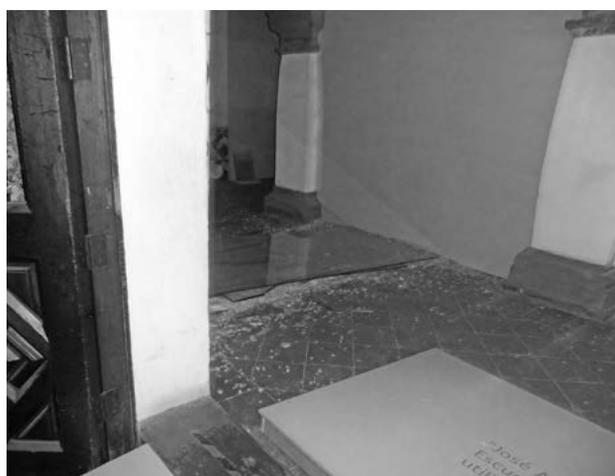
Vidrios caídos en montaje museográfico **Fotografía** © Juan Manuel Dueñas Serrano

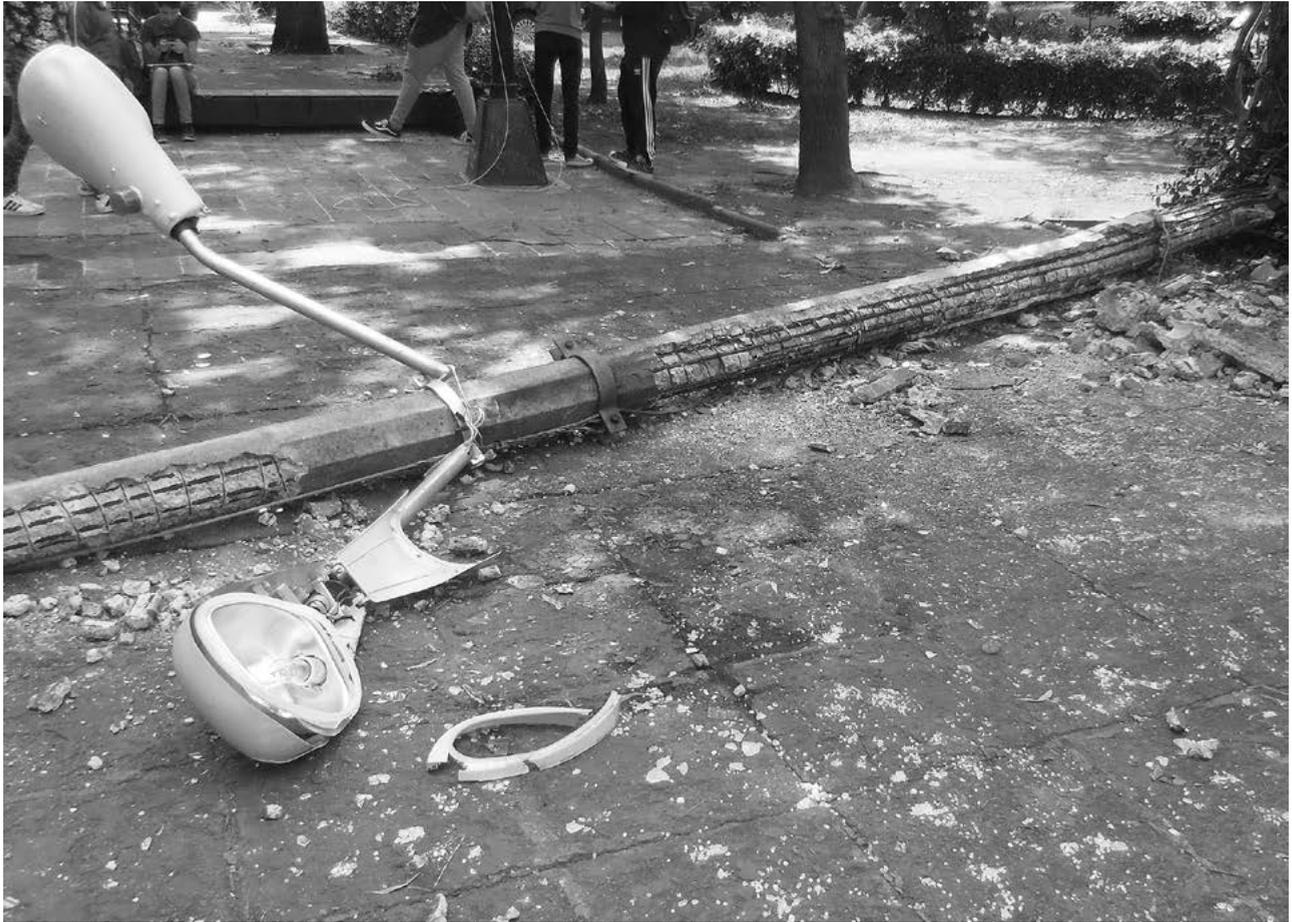
Poste y luminarias frente a la entrada al Museo Nacional de las Intervenciones **Fotografía** © Juan Manuel Dueñas Serrano

llada. Entonces hallamos más afectaciones por el sismo, entre las cuales la más importante fue una barda perimetral del lado oriente que presentaba fisuras importantes, incluso en contrafuertes, con desplomes y separación de elementos. Lo anterior nos llevó a salir del inmueble para su revisión. En el exterior encontramos postes de luz caídos y otros con afectaciones en sus estructuras, por lo cual delimitamos con cinta de precaución toda la barda perimetral oriente del inmueble, así como el poste caído y otros afectados por el sismo.

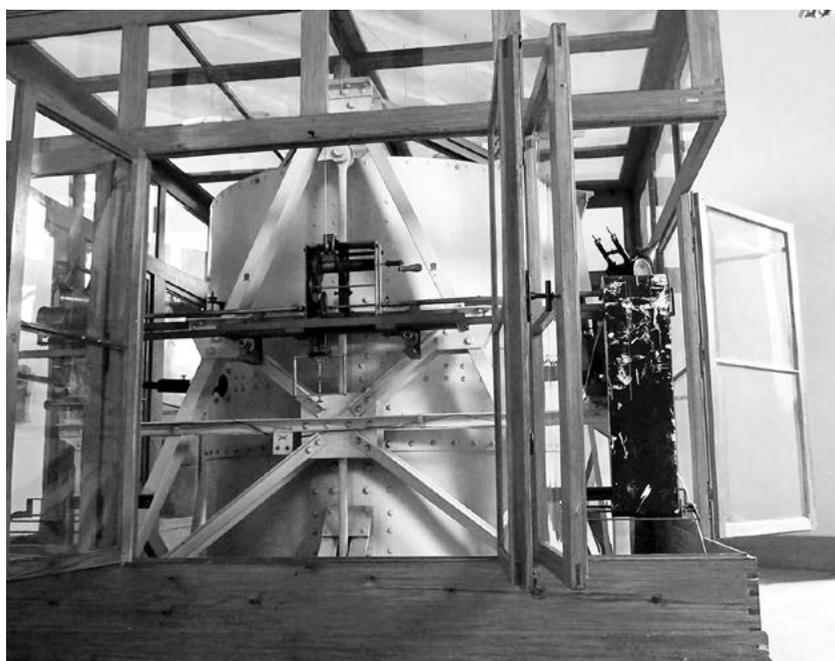
Sismógrafo tipo Wiechert de 17 toneladas **Fotografía** © Manuel A. Bravo
