Huellas de agua. El complejo hídrico para la Ciudad de México

Mayra Mendoza Avilés

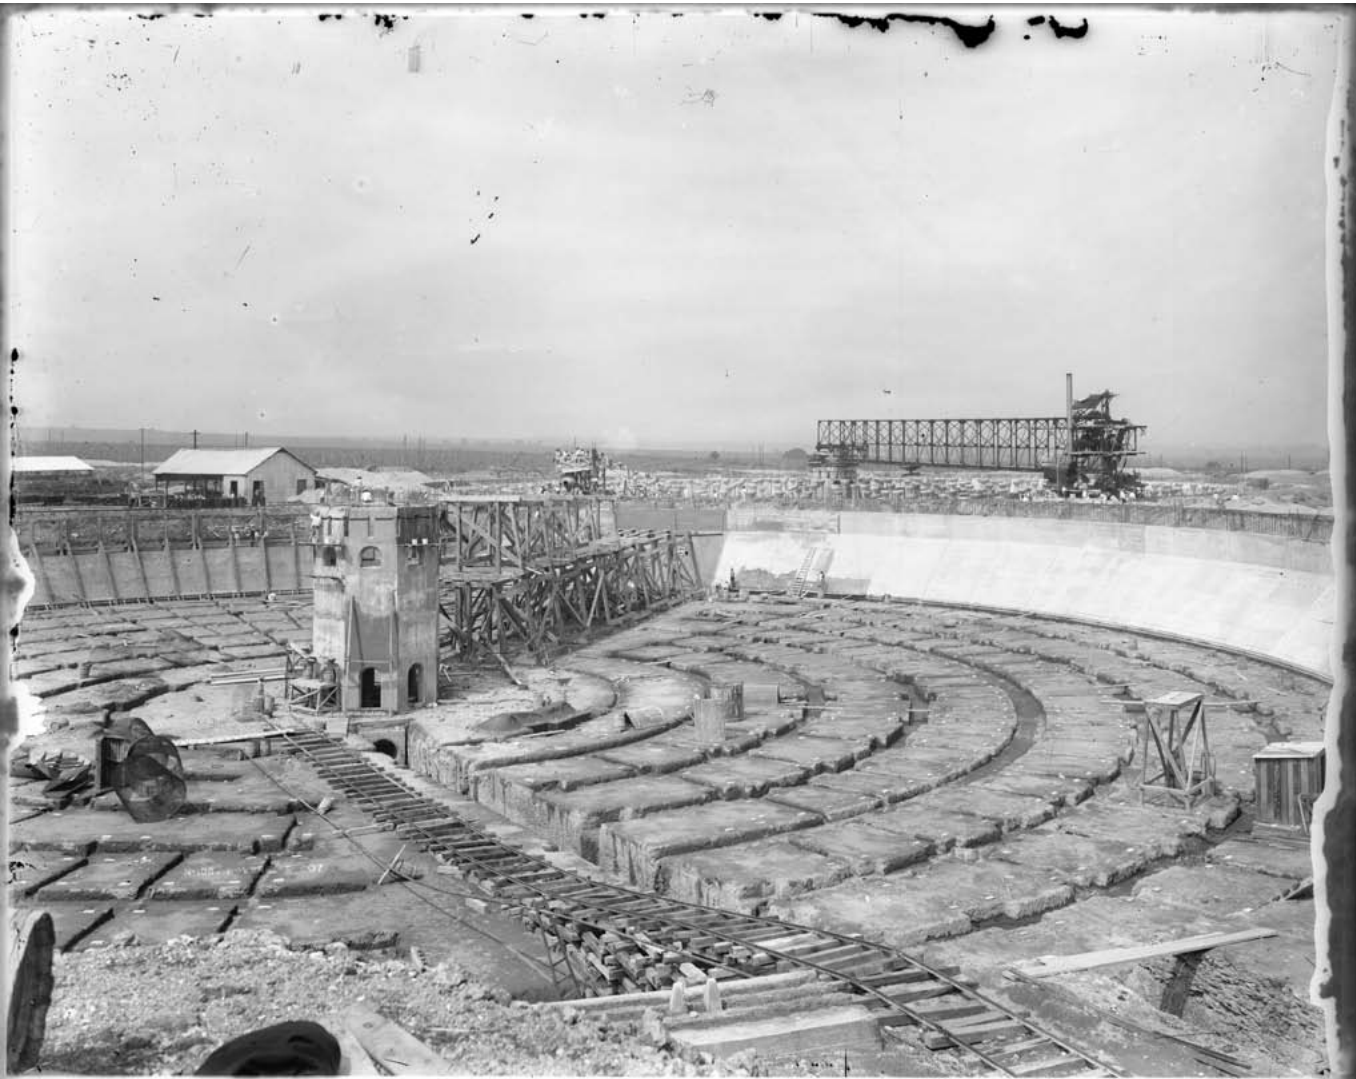
[Imagen 2]. 824818.
Construcción de uno de los Tanques de Regularización.
De la serie *Obras de Provisión de Aguas Potables para la Ciudad de México*, Colección Casasola, Núm. 108, 8 noviembre de 1907, Secretaría de Cultura- INAH-SINAFI-FN-MX.

La imagen 2, Presenta los inicios del trazado circular de uno de los depósitos para el colado posterior de zapatas y columnas. La imagen 3, muestra el colado de concreto armado en las columnas de uno de los cuatro “Depósitos Distribuidores” desde “el puente giratorio”, una innovadora estructura metálica que se desplazaba de forma radial (que se mira en la parte superior), y alimentaba el colado por medio de un tubo o manguera, hasta los supra capiteles de cada columna, reforzadas previendo los posibles temblores en la capital. De hecho, durante la construcción de todo el sistema, se registraron tres de ellos, en abril de 1908, julio de 1909 y noviembre de 1912 sin causar afectación estructural.

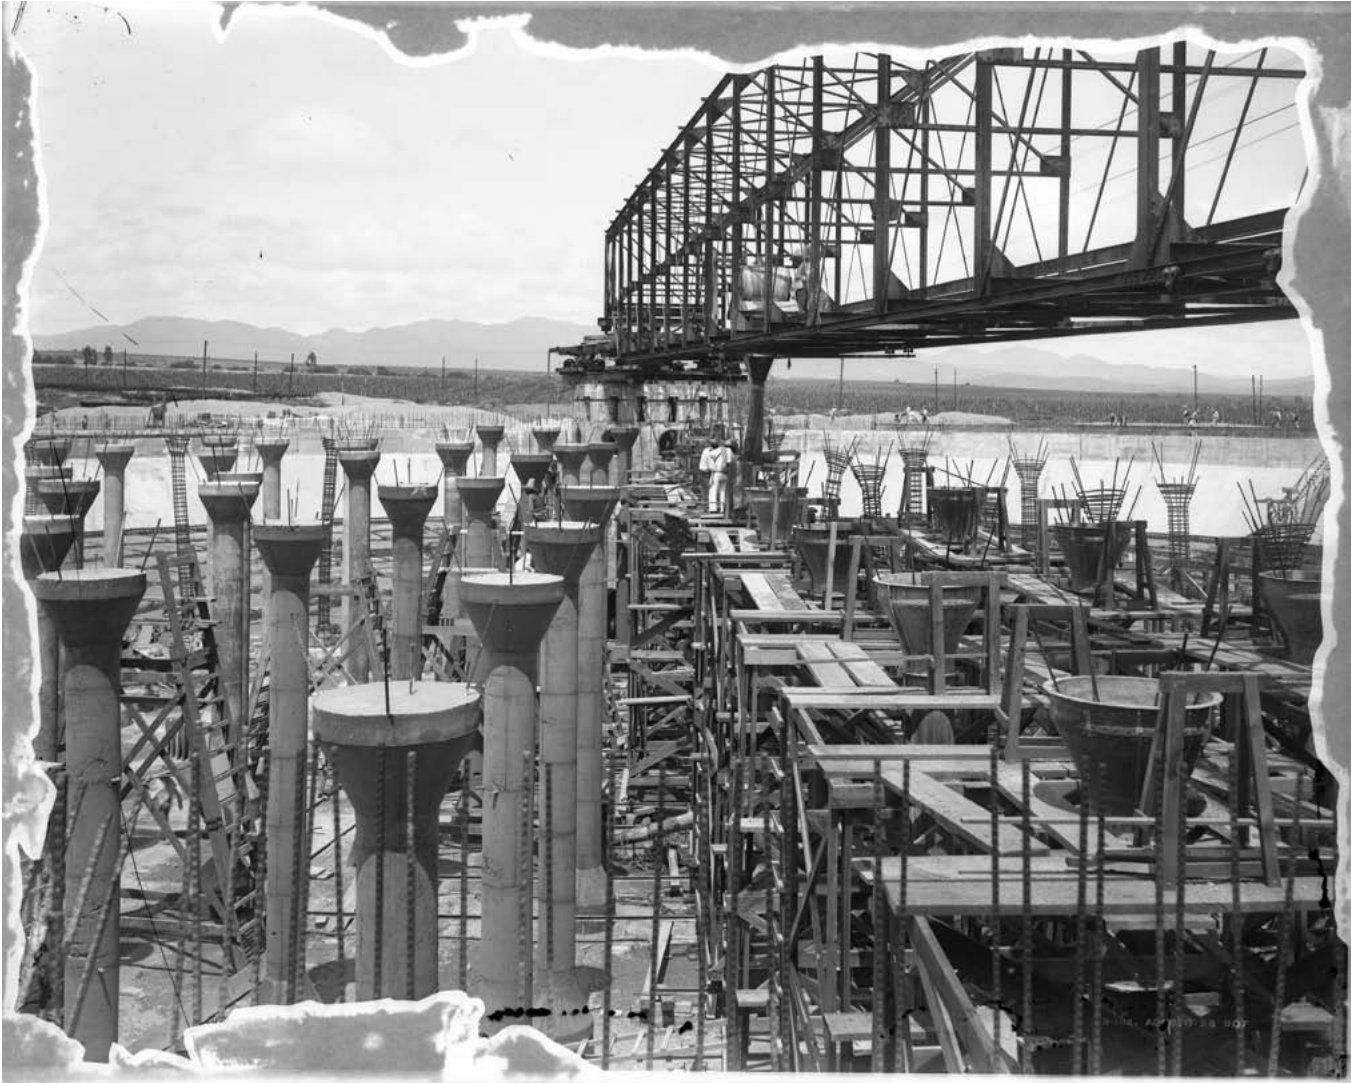
[Imagen 3].
824823. Colado de las columnas en los Depósitos Distribuidores. De la serie Obras de Provisión de Aguas Potables para la Ciudad de México, Colección Casasola, Núm. 102, 23 de agosto de 1907, Secretaría de Cultura- INAH-SINAFO-FN-MX.

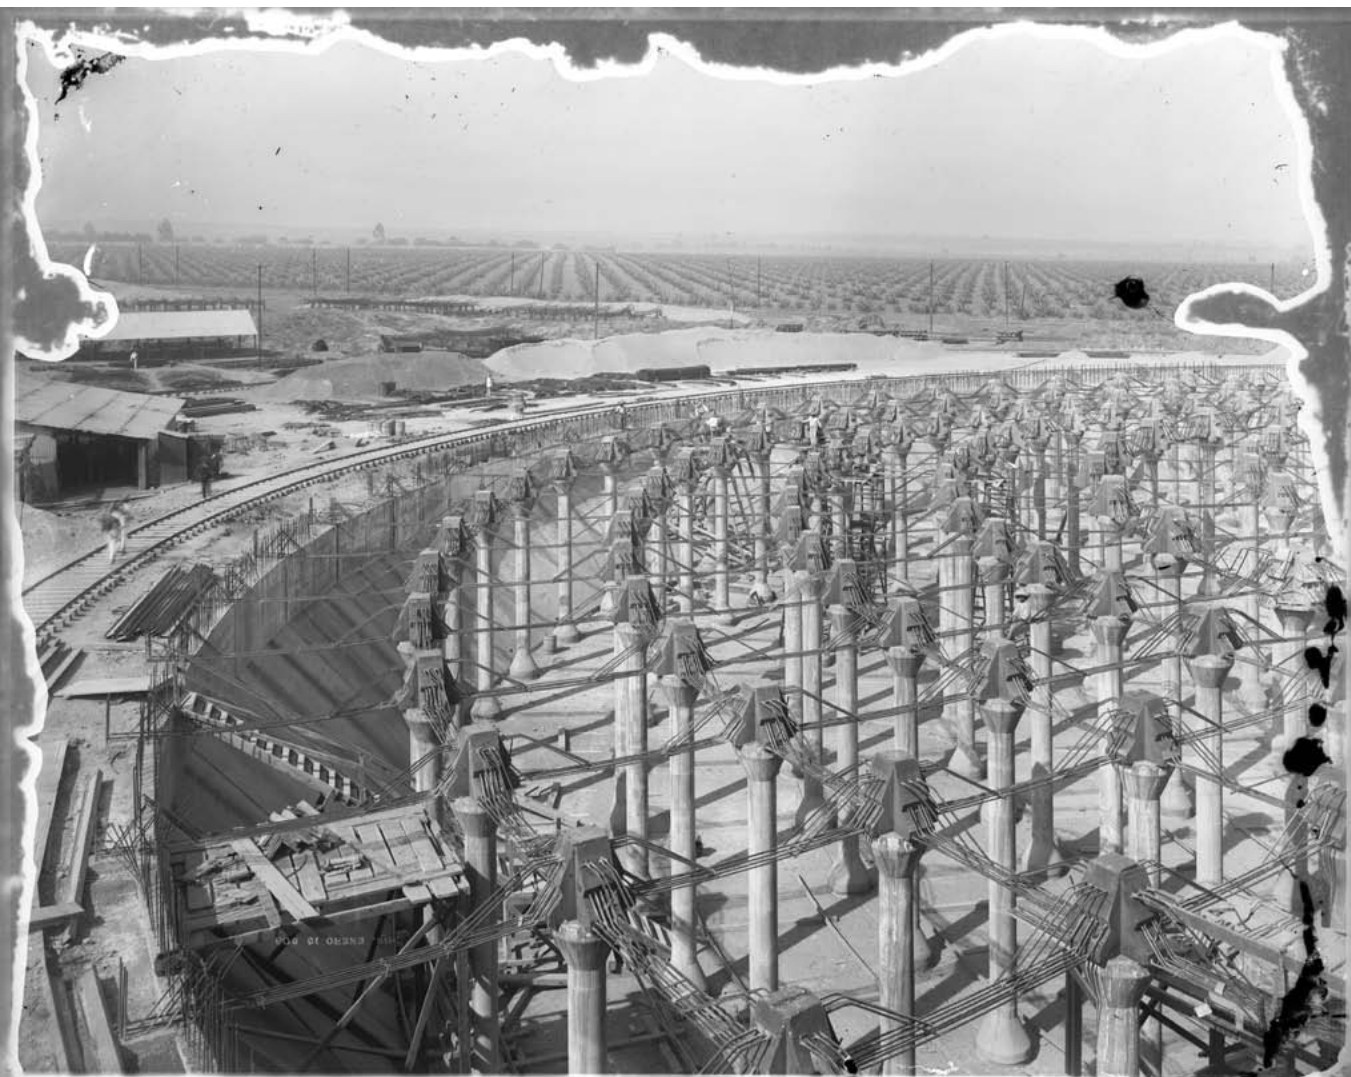
[Imagen 4].
824823. Colado de las columnas en los Depósitos Distribuidores. De la serie *Obras de Provisión de Aguas para la Ciudad de México*, Colección Casasola, Núm. 102, 23 de agosto de 1907, Secretaría de Cultura- INAH-SINAFO-FN-MX.

La imagen 4 presenta las piezas de concreto colocadas sobre las columnas, así como la armadura de las trabes para la construcción del techo. Es posible apreciar a lo lejos, los terrenos de cultivo en lo que hoy es la segunda sección del Bosque de Chapultepec; todo enmarcado por el borde irregular del deterioro y la pérdida de sustrato en algunas áreas. Hacia los años cincuenta, el cárcamo de Dolores completaría el complejo hidráulico del Sistema Lerma, que fue restaurado hacia 2011 y habilitado como recinto museal del Jardín del Agua.

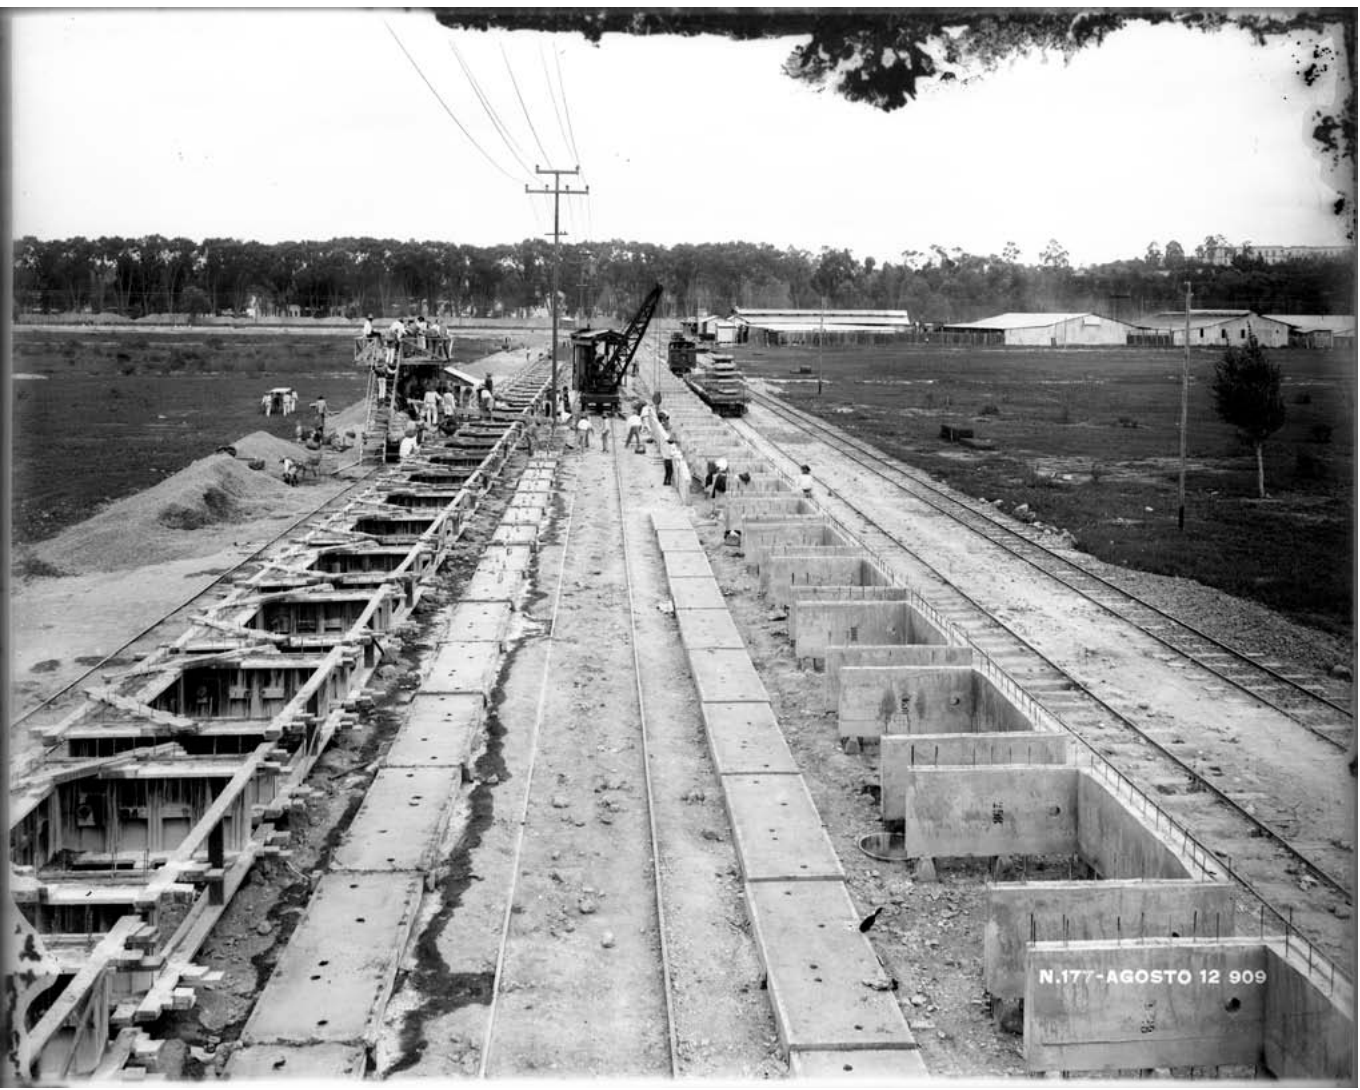
[Imagen 5].
824828. Depósitos Distribuidores. Colocación de las piezas de concreto sobre las columnas con armadura metálica de las trabes. De la serie Obras de Provisión de Aguas Potables para la Ciudad de México, Colección Casasola, Núm. 118, 18 de enero de 1908, Secretaría de Cultura- INAH-SINAFO-FN-MX.

aguantar además del peso de la tierra, el pavimento sobre la calle. El túnel cuadrangular se concibió para alojar el tubo de fierro colado (de 1.20 m de diámetro) para el transporte del agua. La imagen 5 es del taller de colado de las secciones, las de la izquierda aún con cimbra mientras que a la derecha ya se aprecian como fragmentos de concreto, mientras que en la imagen 6, se observa a un hombre de pie, sobre una de estas “secciones”, lo que permite apreciar su dimensión, mientras es sostenida por la grúa de maniobra para ser transportada desde el taller de colado de la Condesa a la cepa excavada.

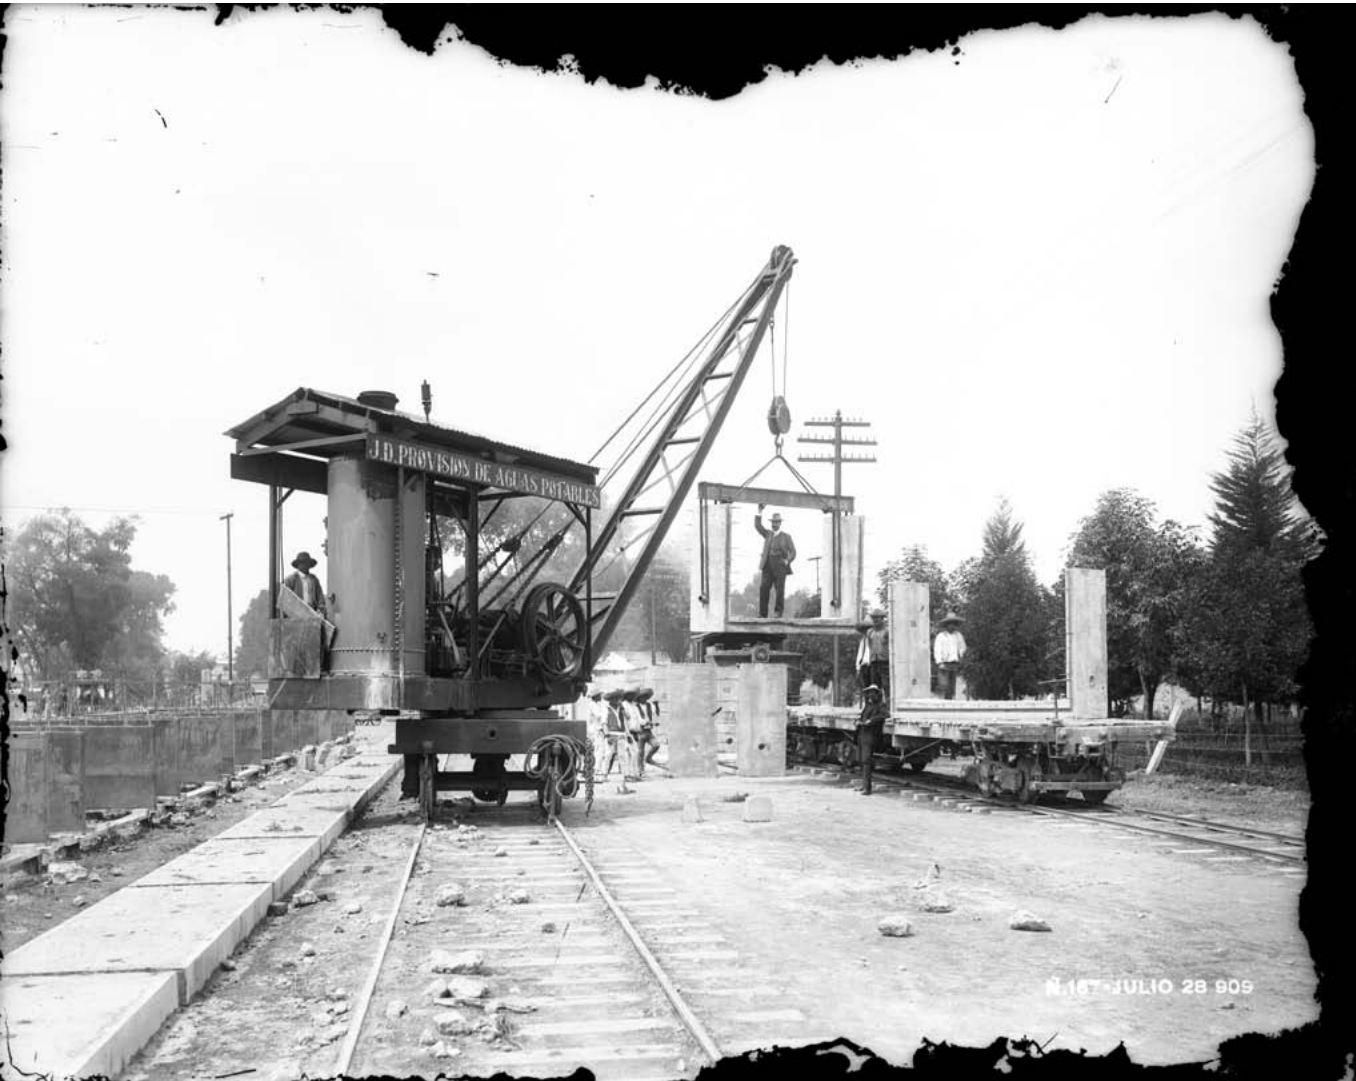
[Imagen 6].

824824. Galería de distribución. Taller de colado de las secciones, en la Condesa. De la serie Obras de Provisión de Aguas Potables para la Ciudad de México, Colección Casasola, Núm. 177, 12 de agosto de 1909. Secretaría de Cultura-INAH-SINAFI-FN-MX.

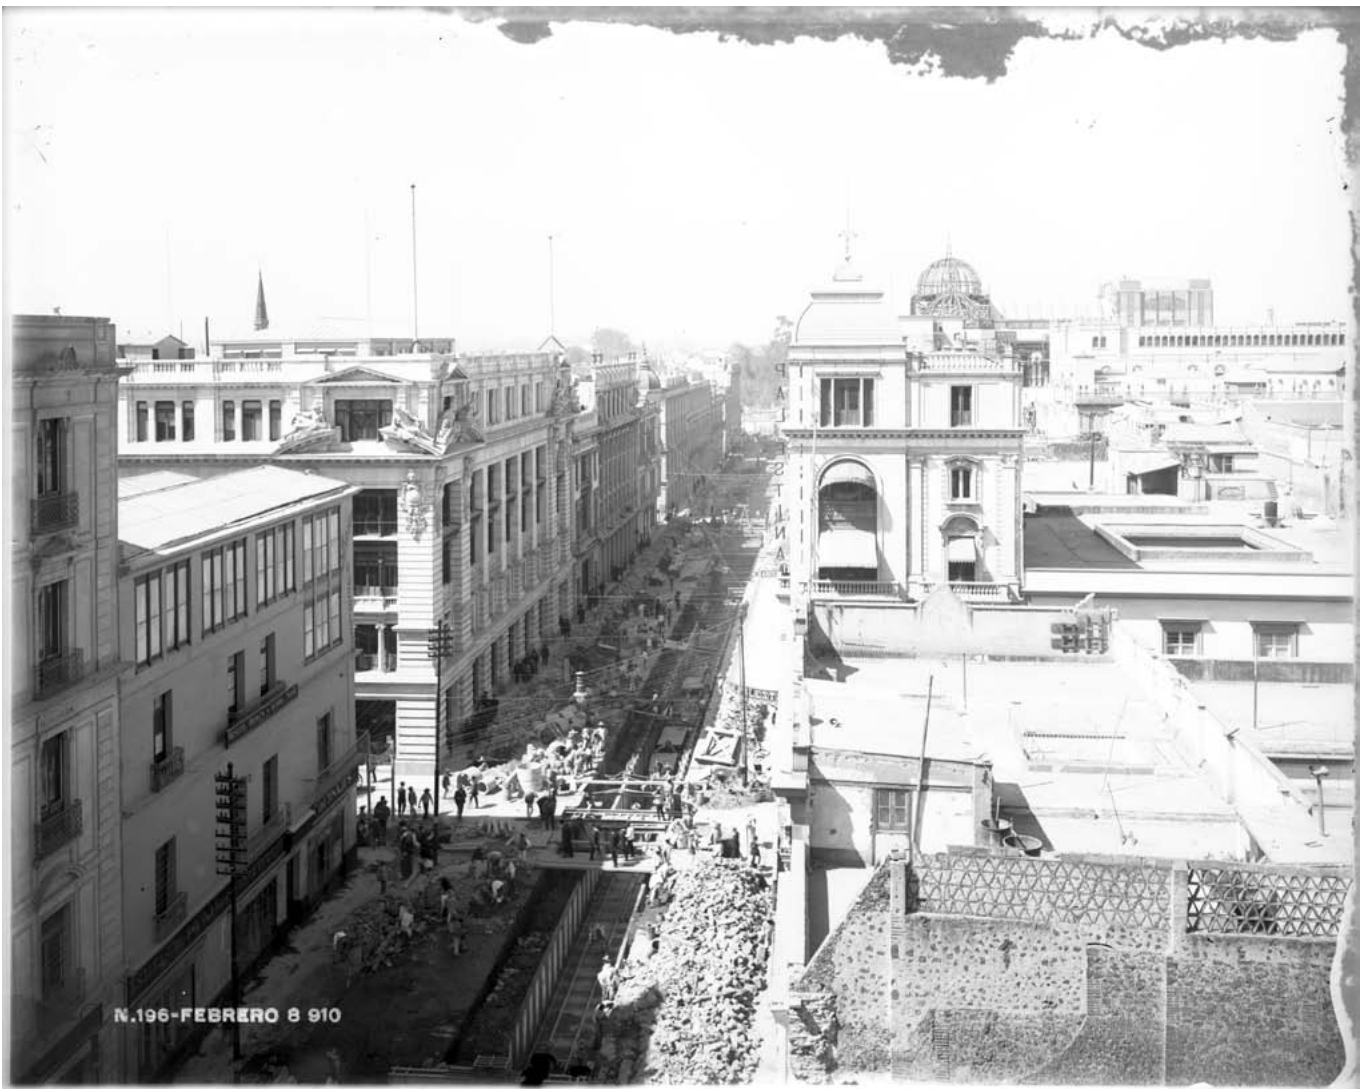
[Imagen 7] 824827.
Construcción de Galería en la Avenida Cinco de Mayo. De la serie *Obras de Provisión de Aguas Potables para la Ciudad de México*, Colección Casasola, Núm. 196, 8 de febrero de 1910. Secretaría de Cultura- INAH-SINAFI-FN-MX.

En la imagen 7, una toma en picada, se aprecia la construcción de la Galería de Distribución en la Avenida Cinco de Mayo, en el cruce donde se ubicó desde dos décadas previas, el almacén La Palestina (hoy calle de Bolívar). Las obras principales de la galería concluyeron el 17 de marzo, fecha marcada en la imagen 8, con las obras frente a la iglesia de San Hipólito, en la Avenida de los Hombres Ilustres (hoy avenida Hidalgo). La memoria da cuenta de la instalación de una línea telefónica dentro de la galería que fue de gran utilidad para la comunicación con los talleres mientras duró la construcción. Además de exponer el deterioro a partir de la pérdida del sustrato, la placa muestra una mutilación parcial en el borde superior.

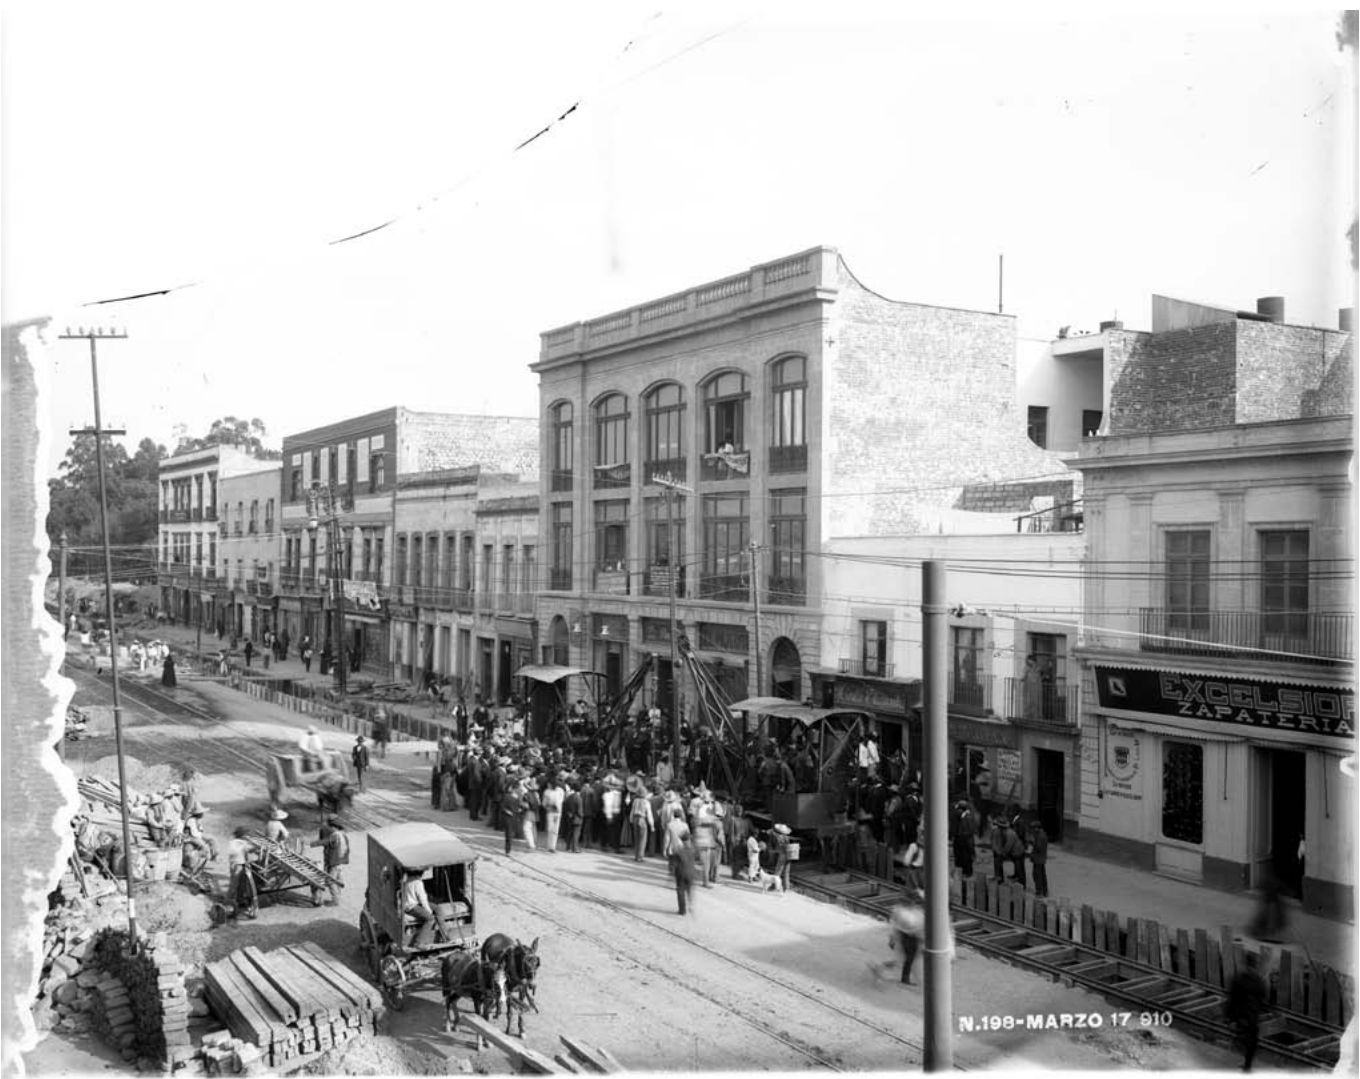
[Imagen 8].
824817. Galería de Distribución. Colocando las últimas secciones frente al templo de San Hipólito. De la serie Obras de Provisión de Aguas Potables para la Ciudad de México, Colección Casasola, Núm. 198, 17 de marzo de 1909. Secretaría de Cultura- INAH-SINAFO-FN-MX.
