RUINAS DE ZAYI

Lámina I.

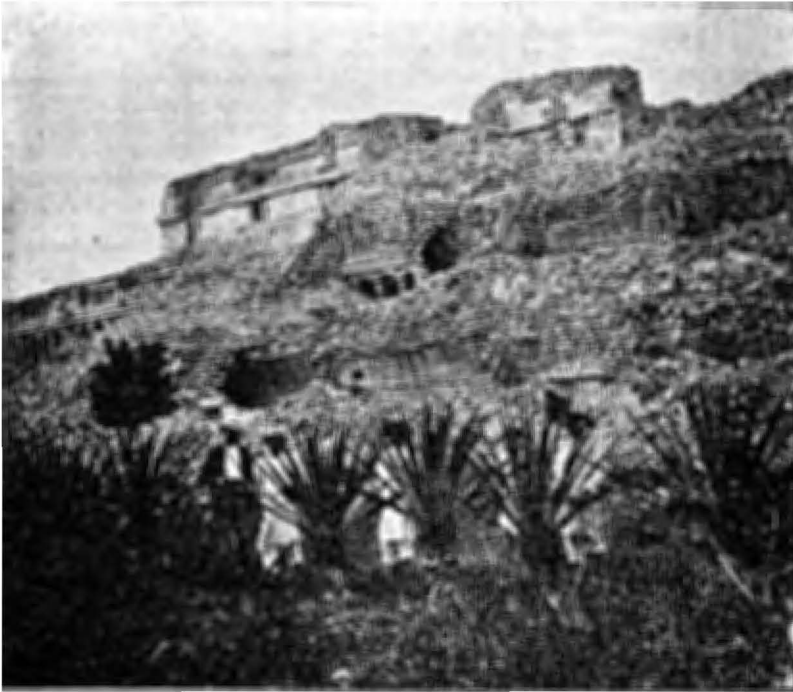
1.—El Palacio o Casa Grande.—Vista General.

Los edificios principales son dos, llamados "El Gran Palacio" y "El Mirador" de los que el primero, en mi concepto, constituye una de las construcciones más hermosas de las ruinas de Yucatán: su privilegiada situación, sus enormes proporciones y la gran belleza de su composición, forman una armonía de conjunto que impresiona desde el primer momento.

Consta de tres cuerpos superpuestos, con terrazas intermedias y tiene en la base 85 metros de longitud por 40 de ancho, y su altura es de 20 metros. La orientación del edificio es como la de la fachada principal, al Sur, lado en que presenta una gran escalera central, siendo al parecer simétrica la construcción a ambos lados. La mitad Oriente está muy destruída y con gran cantidad de escombros, producto de los derrumbes, quedando aparentes las fracciones de bóvedas posteriores de los compartimientos en los dos primeros pisos, pues la parte delantera ha venido por tierra. La mitad Poniente está mejor conservada y es la que da idea de la grandiosidad del edificio.

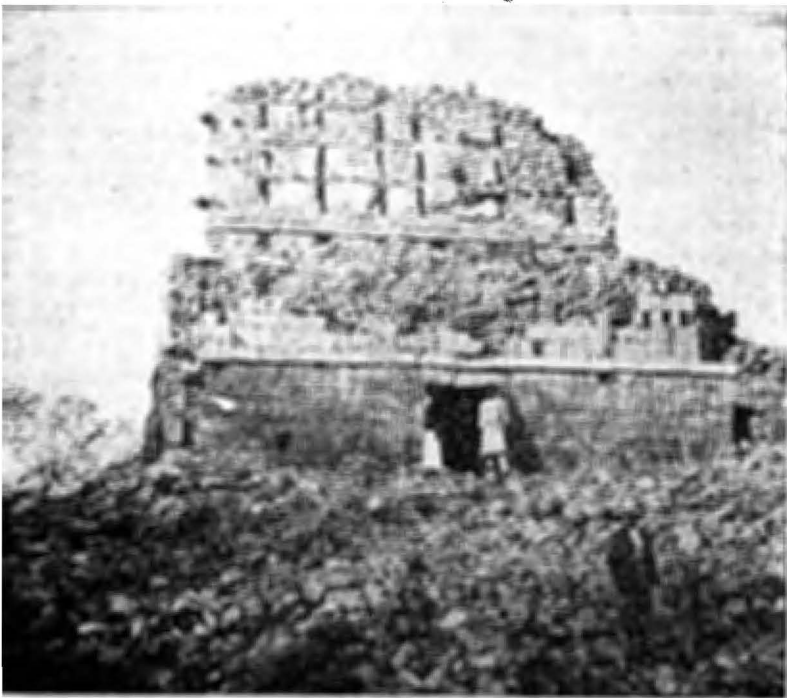
2.—"El Mirador."

"El Mirador" está situado a 3000 metros al S. E. del edificio principal sobre un montículo revestido de piedra suelta, y se compone de dos compartimientos con bóveda de los que uno está derrumbado y el otro constituido por una galería de fachada de piedra lisa, toscamente construída. La parte superior tiene el núcleo descubierto y, al centro y en sentido longitudinal, un remate con aberturas en cinco alturas.

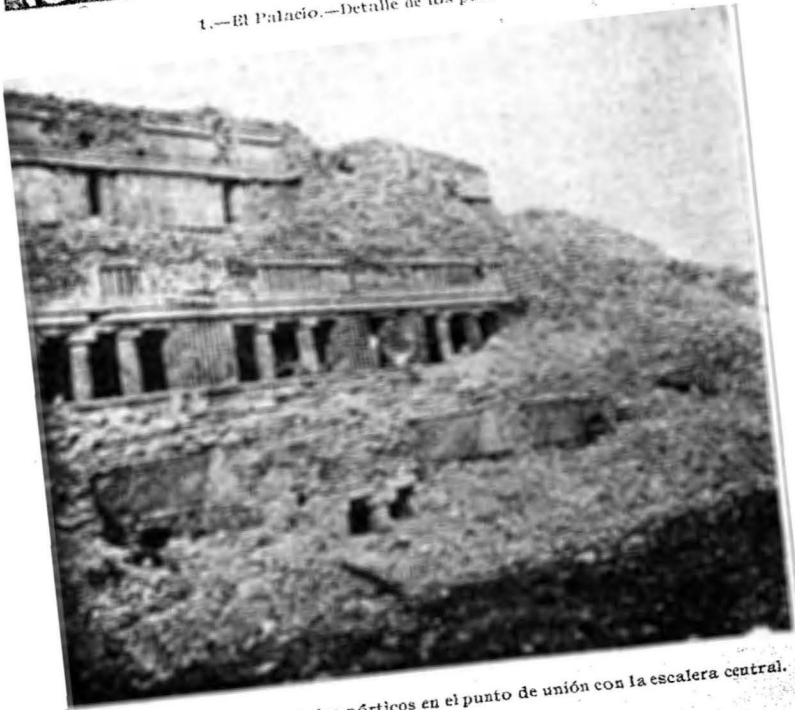
2.—El Palacio.—Detalle de los pórticos en el punto de unión con la escalera central.

El piso inferior del lado Sur presenta, como dije, una gran escalera central superpuesta, con bóveda inferior, en algunos tramos con los peldaños en su sitio y en el resto diez cámaras derrumbadas, probablemente dobles, y las exteriores en forma de pórtico, pues quedan todavía algunos restos de columnas. El escombros producto del derrumbe de la parte anterior de las bóvedas y techos, está acumulado en todo el frente, dejando ver sólo en parte las mitades posteriores.

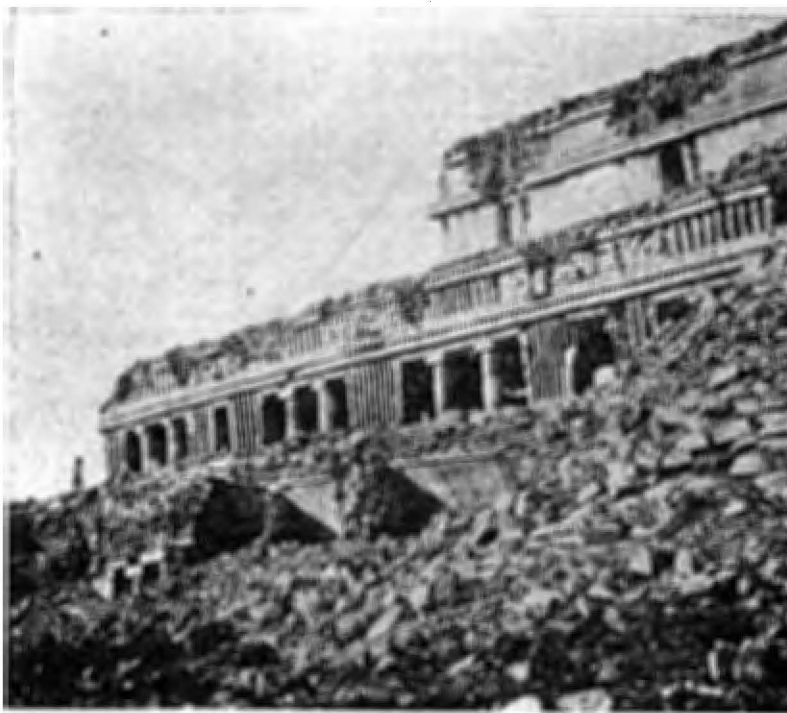
1.—El Palacio.—Detalle del extremo E. del lado S.

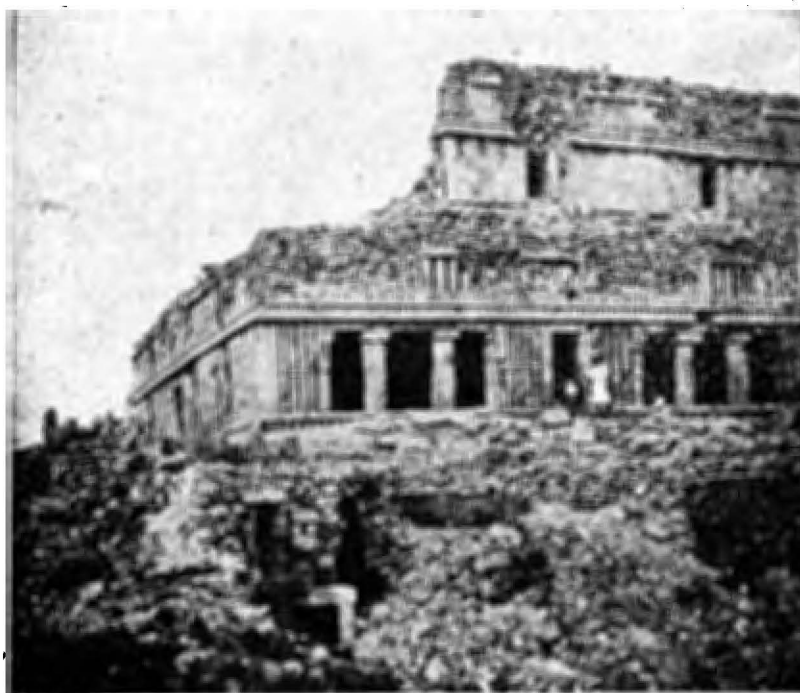
2.—El Palacio.—Angulo S. W.

La parte más interesante y completa del edificio está en el segundo piso y sobre este mismo lado, en el cual toda la mitad Poniente y la esquina S. W. están completas. La fachada está formada por una sucesión de pórticos con dos columnas y por pasillos intermedios con puertas de acceso; los primeros de doble compartimiento, con puerta intermedia, y los pasillos, transversales y angostos, con longitud igual al ancho del doble pórtico y cerrados en su extremo interior y con puerta a los pórticos laterales. Los elementos constitutivos de la fachada son, un basamento tipo de los monumentos mayas formados de una sucesión de medias cañas entre dos salientes, sobre los que descansan las columnas de los pórticos, sin basamento y con capitel liso y cuadrado; algunas de las columnas son monolíticas, y los macizos están formados de conjuntos de medias columnas. El remate lo constituyen un friso de mascarones y macizos alternados de columnas, siendo algunos de los mascarones representaciones de kulkán y, probablemente, cronológicas.

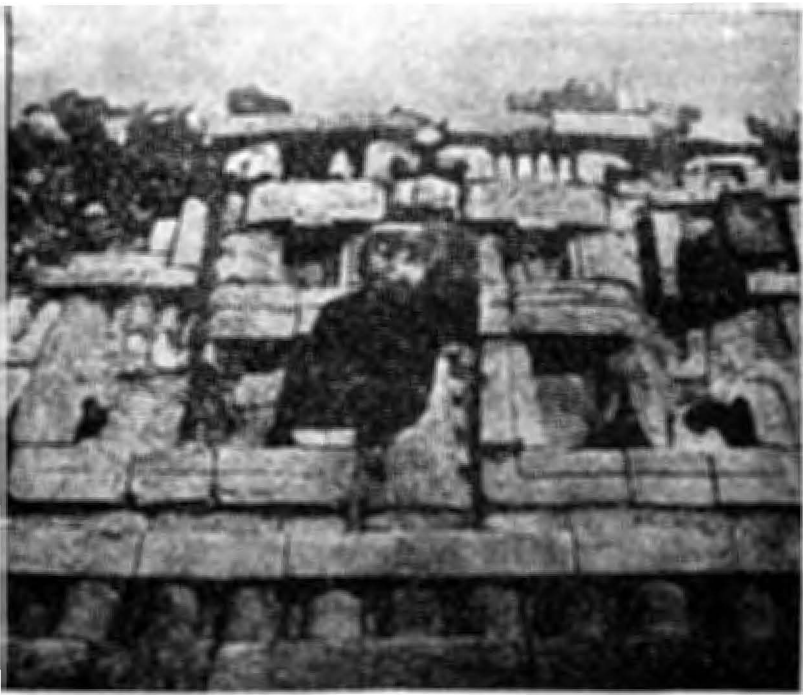
2.—El Palacio.—Otro detalle de la decoración del friso sobre las entradas de los pórticos.
