## LAS RUINAS DE TULUM. I. (\*)

Por MIGUEL ANGEL FERNANDEZ.

(\*) Informe de los trabajos de reconstrucción y exploración llevados a cabo durante el año de 1938 en la zona arqueológica de Tulum, Quintana Roo, costeados por el Gobernador del Territorio, General Rafael E. Melgar y la Secretaría de Educación Pública, bajo la dirección del arqueólogo Miguel Angel Fernández del Instituto Nacional de Antropología e Historia.

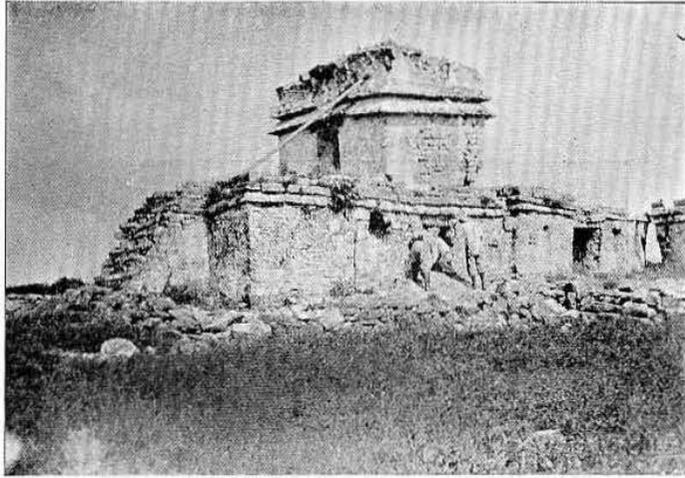
Fig. 14.—Templo No. 5, antes de consolidarlo.

Una vez que hube recorrido toda la zona me dí cuenta de que lo más urgente era consolidar el edificio número 5, cuyo ángulo sureste estaba próximo a sufrir un derrumbe (foto 14). Es de llamar la atención que en el año de 1924 y según puede verse en una fotografía de la obra de Lothrop estaba en perfecto estado; probablemente más tarde alguien quiso explorar y buscar algún tesoro y fijándose en las puertas tapiadas que están en el basamento que ve al Sur abrió la que corresponde al ángulo S. O. y como el basamento del mismo lo forma una pieza antigua, la que rellenaron con piedra suelta, sucedió que por el hueco abierto se salió gran parte de esta piedra de relleno quitándole la base de sustentación por la que cedió el edificio colocado en la parte superior; así es que inmediatamente procedí a tapiar todas las puertas, así como a rellenar el edificio por arriba, cuidadosamente y con concreto inyectado, hasta alcanzar la pared sur, logrando con esto una consolidación firme, y dejando pendiente por falta de tiempo el amarre de las paredes sur y poniente del edificio superior (véase foto 18).

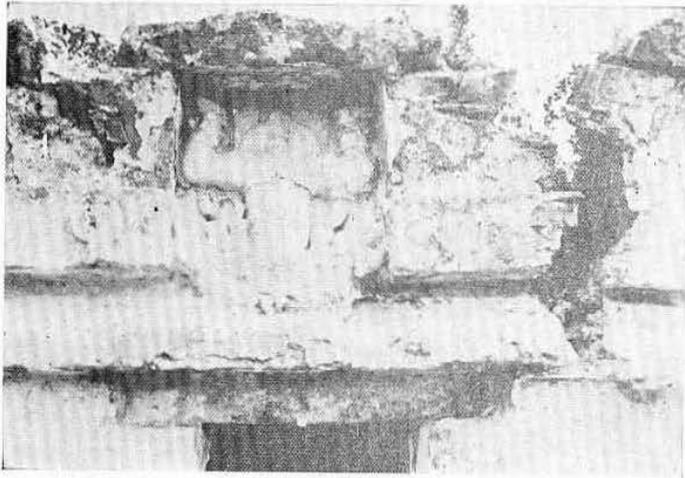
Fig. 18.—Dios descendente, Templo No. 5.

Principié por desescombrar el frente de dicho templo hasta llegar al suelo, y la capa de tierra y escombros que limpié medía 60 cm. de espesor, no encontrando ningún fragmento de las figuras de los nichos central y sur de la fachada, lo cual me induce a pensar que fueron recogidos y llevados. En cambio de la figura norte sí encontré algunos fragmentos que me dieron la certeza de que las figuras de los nichos de los lados estaban sentadas (fotos 39 y 41) habiendo repuesto en su sitio un fragmento del muslo como puede verse en la foto 41; la figura del centro conserva bastantes datos porque se ve claramente que estaba de cabeza, es decir, que representa al dios descendente que encontramos en casi todos los demás templos (fotos 18, 19, 50 y 51).

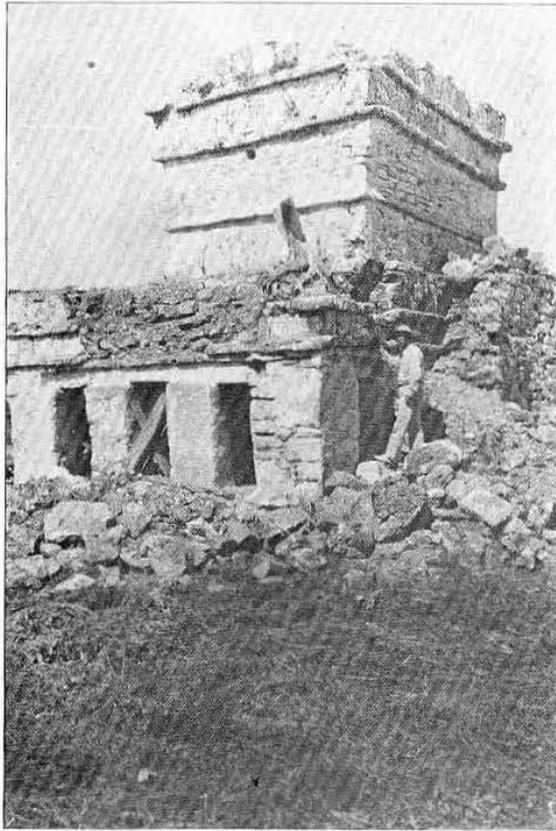
Fig. 23.—Templo No. 16. Fachada Sur y contrafuerte.

Al desescombrar el lado sur de este interesante edificio, pude comprobar que las escaleras para subir al edificio superior fueron dos de 70 cm. de ancho, cada una, por 3.20 m. de base, y que están colocadas en los dos macizos de esta fachada dejando libres las puertas; los escalones se apoyaban en la primera cornisa del edificio y sólo por falta de tiempo no pude reconstruirlos.

En la parte posterior del edificio que ve al oriente, construí el contrafuerte que adosaron al edificio primitivo para poder sostener la pared oriente del edificio superior, así como la plataforma con escalinata al norte sobre la que encontré los fragmentos de una estela lisa de 70 cm. de ancho por 3 m. aproximadamente de alto, estela que conserva estuco y que sin duda debió haber estado pintada (foto 28).

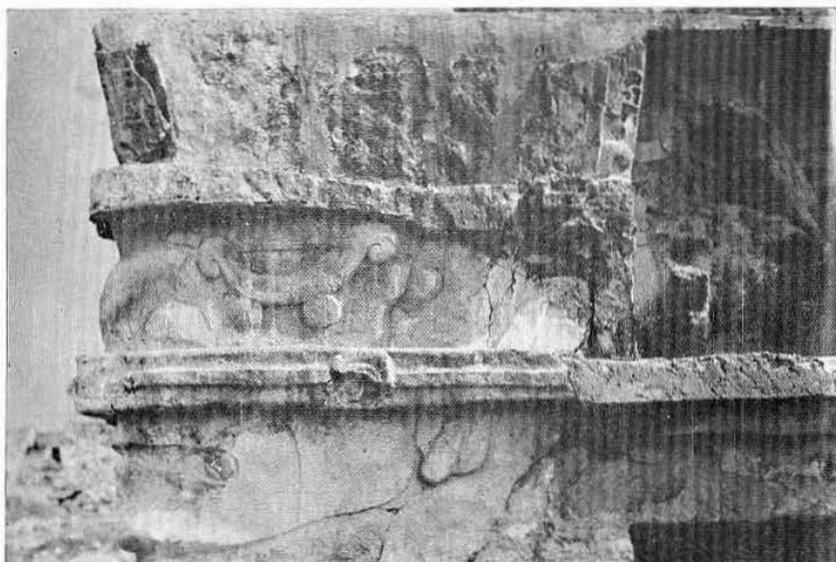
Fig. 34.—Templo 16. Mascarón recolocado, lado Poniente.

El ángulo N. O. de este templo se encontraba en tierra probablemente desde hace unos diez años, y es casi seguro que al caerse arrastró parte de la bóveda y casi todo el muro norte (foto 28); por lo cual comencé la reconstrucción de este muro para poder amarrarlo con la esquina que representa un mascarón de estuco, que por fortuna encontré casi completo aunque sumamente fragmentado. Después de consolidar con cemento las piedras estructurales de esta esquina (foto 28) procedí a ir pegando los fragmentos del mascarón, los que había enumerado de antemano logrando con esto casi completarlo (foto 34). Después de haber levantado todo el muro norte, seguí consolidando la bóveda y por último techando con concreto esta galería que es la norte.

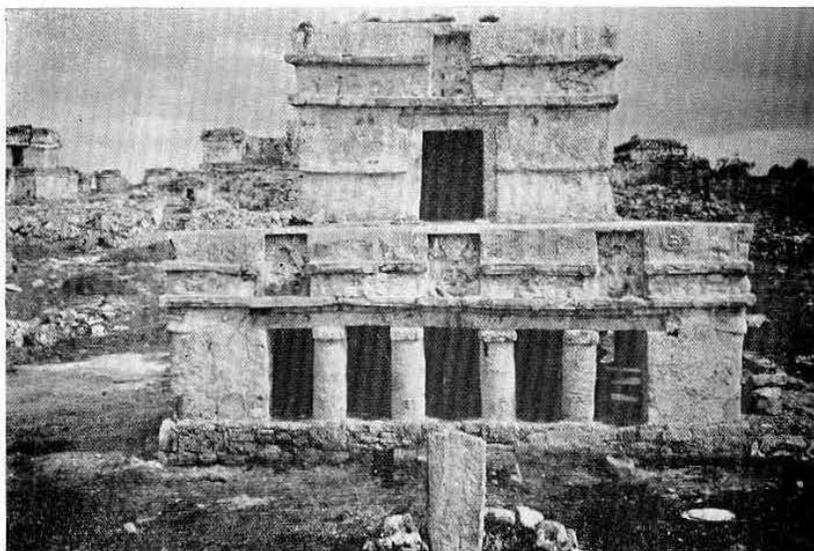
Fig. 45.—Templo 16. Reconstruido.

En el edificio superior solamente me alcanzó el tiempo para reconstruir la cornisa superior de la fachada, no habiendo podido consolidar el techo (foto 45).

Más tarde removí todo el techo de la galería poniente (donde están los frescos) reconstruyéndolo con concreto y cerrando los tres nichos del frente con una cornisa de 8 cm. de grueso por 12 de saliente. De esta cornisa sólo quedaba la huella donde daba vuelta el estuco, pues por ser tan delgada

fácilmente se destruyó. Continué removiendo el techo de la galería sur y consolidándolo con concreto logré cubrir las tres galerías, evitando con esto las filtraciones al interior.

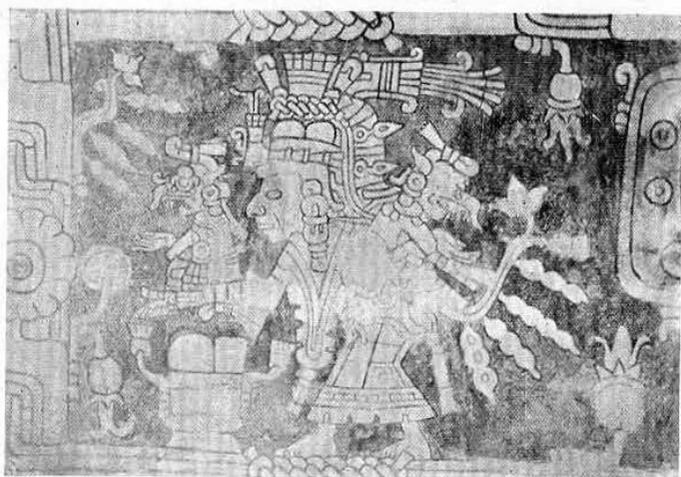
Fig. 46.—Templo 16. Detalle de las pinturas restauradas.

Fué para mí un problema serio el resolver la manera de que este valioso documento de grande importancia artística así como arqueológica no desapareciera por completo, pues pude darme cuenta de que se encontraba en un estado lamentable de destrucción (foto 46).

CAUSAS DE DESTRUCCION.—Es un hecho que en el año de 1927 estos frescos se conservaban bastante bien, pues en las fotografías de la obra de Lothrop se ve el edificio completo, y seguramente que las filtraciones serían muy escasas; así pues los dibujantes de la Carnegie, después de barnizar los muros pudieron verlos con bastante claridad; pero para el año de 1937 ya casi no se veía nada, porque el barniz con las grandes fil-

traciones provocadas por la caída del ángulo N. O. así como la bóveda norte y la desintegración del techo de la galería poniente, habíase desintegrado formando un verdadero velo calcáreo en algunas partes, y en otras el barniz se había alterado y cuarteado dándole un tono falso rojizo a todas las pinturas. Así pues, lo primero era consolidar y reconstruir todo el edificio y después estudiar la manera de levantar la capa que habían formado las filtraciones y el barniz.

Ensayé primero el raspar poco a poco con un formón bien afilado la capa de barniz, desechando este procedimiento porque es sumamente dura y al llegar al original había el peligro de rasparlo.

La sosa cáustica la había usado en otras ocasiones, y desde luego la mandé pedir a Cozumel; pero mientras llegaba, fuí al pueblo de Tacah y la casualidad hizo que en la tienda me ofrecieran ácido muriático, con el que hice unas pruebas con excelente resultado, pues mientras con la mano derecha y con un palito duro labrado en forma especial aplicaba el ácido, con la izquierda provista de una esponja iba limpiando el ácido; repitiendo la operación, pude notar cómo se desgastaba poco a poco la capa hasta llegar a la pintura original la cual quedaba perfectamente limpia, apareciendo el color verde azulado en toda su intensidad que decora todas las figuras y motivos ornamentales, el filete negro aparecía también bastante claro, y en las partes en que ya era muy débil, no tuve dificultad para seguirlo con un pincel fino Winsord y Newton, usando tinta de China y valiéndome de una lupa para mayor fidelidad.

En las partes en que el estuco había caído por sí solo, y en otras porque no faltan manos profanas que picotean estas obras de arte, tuve el cuidado de resanarlas con cal bien podrida, usando una cucharilla especial para bruñirla, y donde podía y tenía la seguridad completaba pequeños detalles, que para mí no tienen gran dificultad por conocer el ritmo de la línea, maya y azteca, experiencia adquirida en más de quince años de estar dibujando, relieves y pinturas murales de casi todas las zonas arqueológicas exploradas y además por haber hecho mi carrera de pintor en la Escuela Nacional de Bellas Artes.

Durante un mes me dediqué a esta labor, trabajando no menos de ocho horas diarias y logré restaurar hasta donde me fué posible todo el muro izquierdo de la galería poniente, como puede verse si se compara mi dibujo con el de John Held.

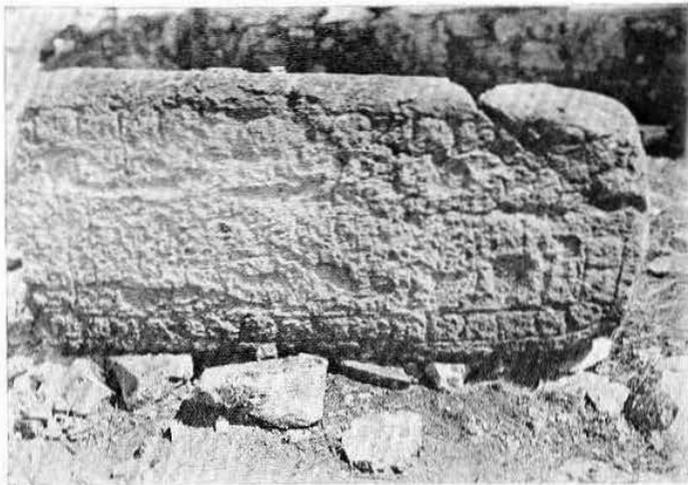
Fig. 48.—Estela encontrada frente al templo 16.

En el frente de la fachada principal y como a 4 m. correspondiendo al centro encontré una estela de piedra con figura y glifos en relieve, por desgracia ya muy gastados. Esta estela debió haber estado colocada sobre un basamento del que se conservan algunos restos (foto 48).
