LAS EXCAVACIONES DEL TEMPLO MAYOR DE MEXICO

Por EMILIO CUEVAS, Arquitecto de la Dirección de Monumentos Prehispánicos.

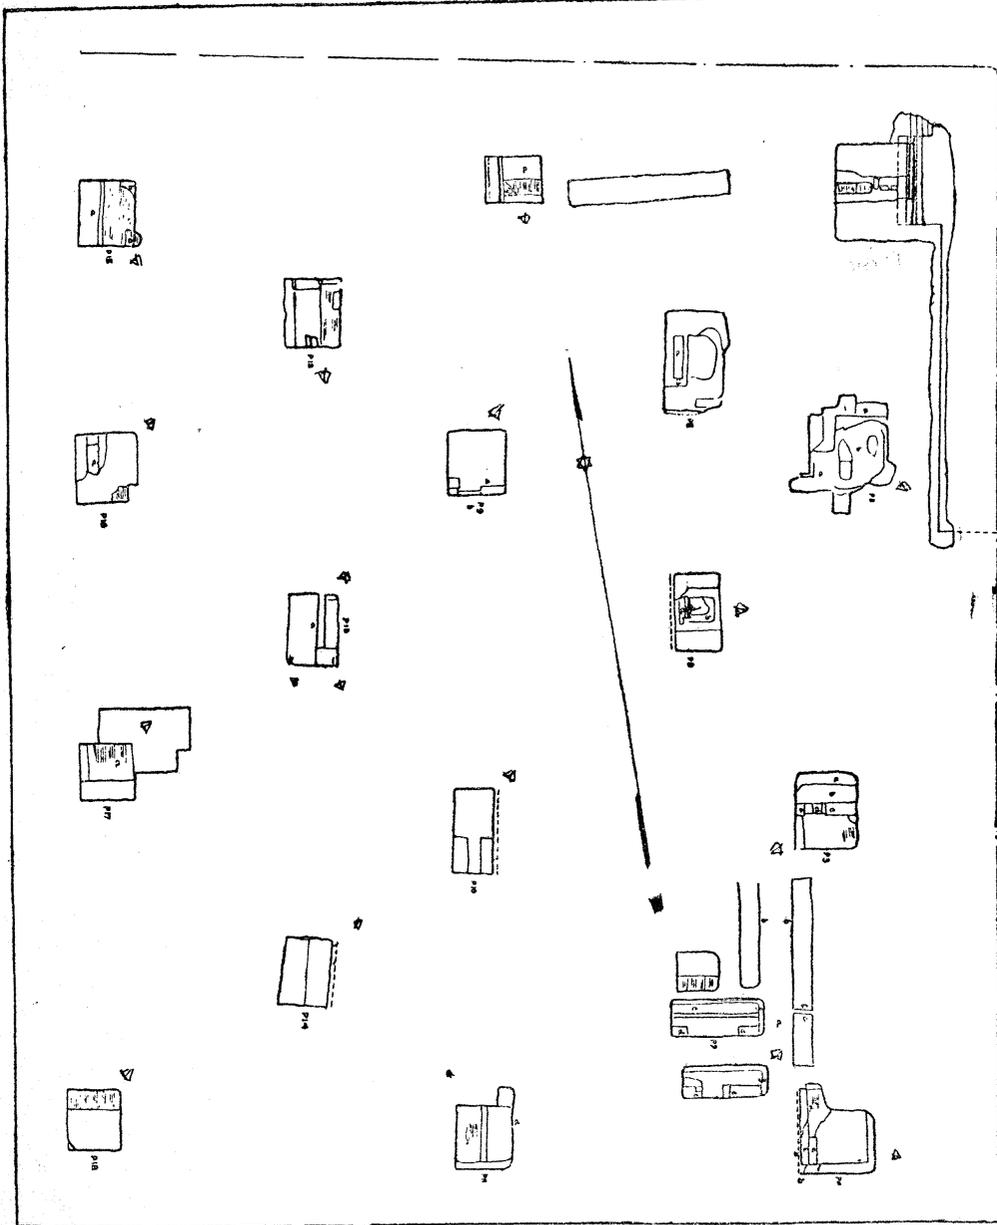
Plano de la

Las exploraciones ejecutadas en el solar de la Avenida Guatemala y Seminario

En la cala número 1, que está en el ángulo NE. del solar, se descubrió una alfarda y unos escalones contruídos con tezontle. En los planos 1 y 2, puede verse la colocación de la mencionada cala, la que está precisamente en la esquina, en el sitio más incómodo para trabajar, pues quedó debajo de la banqueta, que es una de las que tienen mayor tráfico en la ciudad.

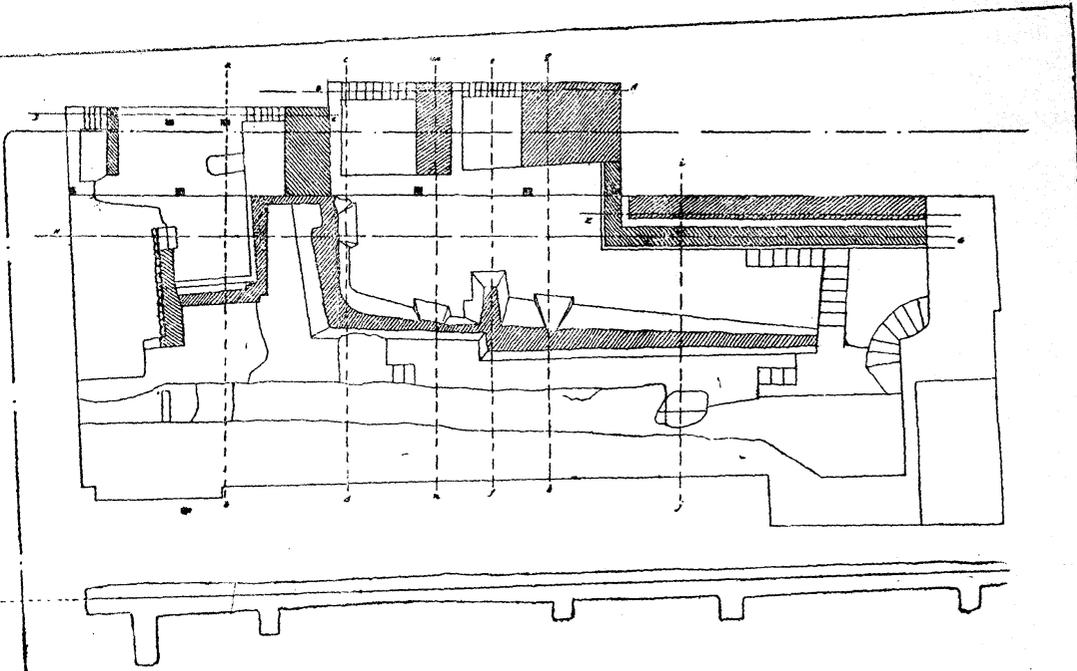
Escala 1cm por 1mt.

Comenzamos por descubrir unos sillares de tezontle que presentan hacia el Poniente una superficie muy bien labrada, cubierta con varias capas de pintura de cal. Su paramento no es vertical, está inclinado. Véase plano número 2 (corte).

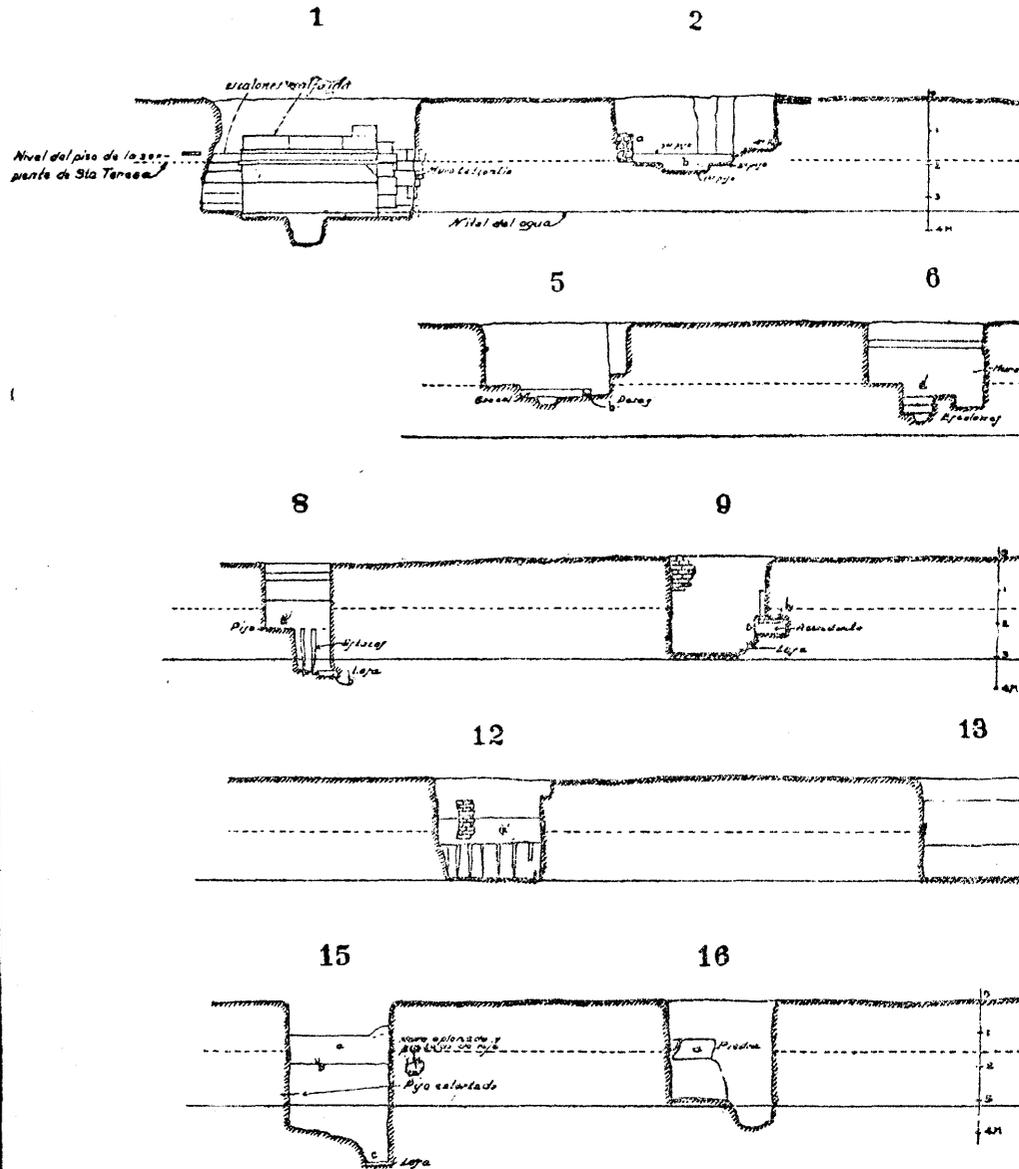
Plano de las exploraciones ejecutadas en el sol

Map de la Avenida Guatemala y Seminario
