UXMAL: TEMPORADA DE TRABAJOS 1951-1952

ALBERTO RUZ LHUILLIER

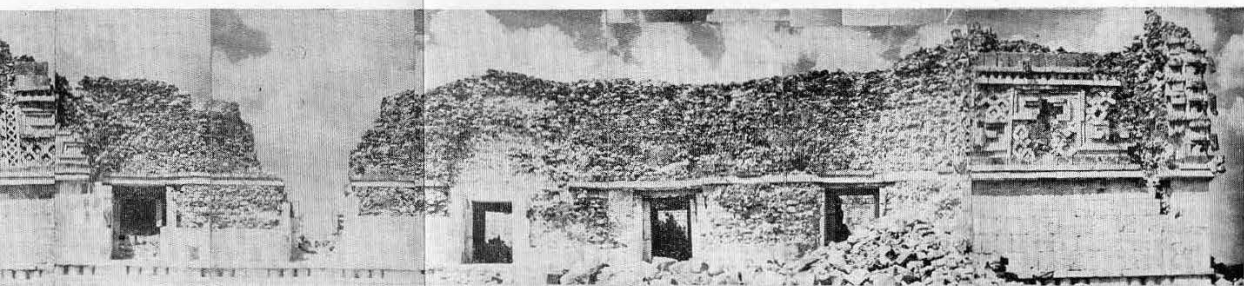
LÁMINA VI
Fachada del edificio norte de Las Monjas al t

erminar la temporada de trabajos.

Como puede apreciarse comparando las láminas IV y V, las obras que se llevaron al cabo en dicho edificio son las siguientes: consolidación o reconstrucción del zócalo en casi todas las puertas; consolidación o recons-

trucción de las jambas en las puertas 3a., 4a., 5a., 6a., 7a., 9a. y 10a. (comenzando desde el este); colocación de dinteles de concreto en las puertas 3a., 6a., 7a., 9a. y 10a.; restauración de la cornisa de las puertas 6a., 7a., 9a. y 10a.; reposición de piedras de revestimiento del muro de la fachada en varias secciones; consolidación de las secciones de bóveda correspondientes a los dinteles repuestos; colocación de un panel de rombos dentados en el friso situado entre las puertas 5a. y 6a., dos mascarones del dios de la Lluvia y adornos laterales encima de la puerta central, dos paneles de rombos dentados en el friso situado entre las puertas 6a. y 7a., completándose otros dos entre las puertas 8a. y 9a. y uno más entre las puertas 9a. y 10a.; restauración de la choza y la escultura de dos tigres encima de la 7a. puerta, y reconstrucción de la choza colocada encima de la 9a.; restauración de la greca y colocación de un fragmento de escultura en el friso entre las puertas 9a. y 10a. Finalmente, se borraron dos letreros pintados con grandes letras rojas en el muro de la fachada.

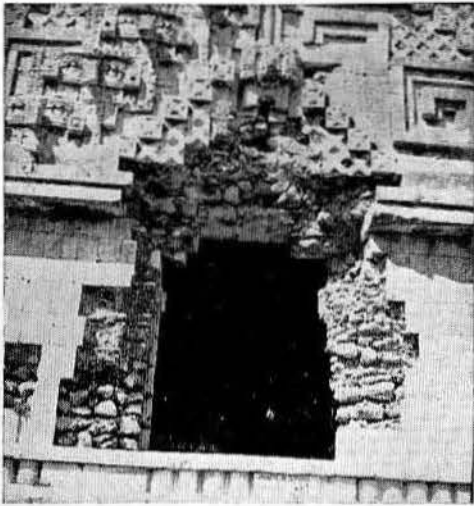
FACHADA ESTE. Se reconstruyó la puerta más al sur de esta fachada, a la que faltaban las jambas, el dintel, la sección correspondiente de la bóveda y parte del friso (láms. XVI y XVII).

Lám. XVI. Puerta más al sur de la fachada oriente al iniciarse la temporada.

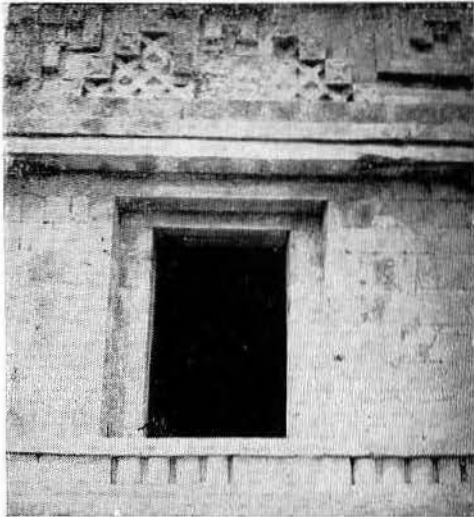
Lám. XVII. La misma puerta después de reconstruir las jambas, el dintel, la cornisa y la parte del friso.

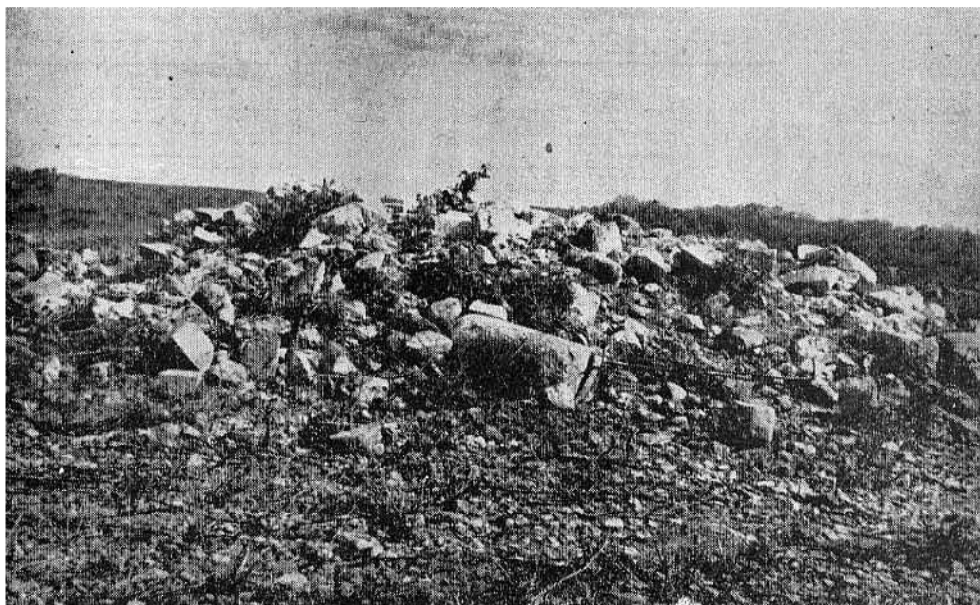
Lám. XXII. Adoratorio central en la gran terraza de El Gobernador, al iniciarse la temporada de trabajos.

ADORATORIO CENTRAL. En el centro de la gran terraza de El Gobernador podían verse los vestigios informes de una pequeña construcción que menciona Stephens (lám. XXII) por haberla utilizado para colocar su famoso daguerrotipo y tomar la vista de la fachada del edificio, y por haber encontrado en la misma una escultura que su traductor llamó "Esfinge" y "lince bicéfalo".⁴
