## EXPLORACIONES ARQUEOLÓGICAS EN PALENQUE: 1955

ALBERTO RUZ LHUILLIER.

Desde junio 13 hasta septiembre 10, la Dirección de Monumentos Prehispánicos, del Instituto Nacional de Antropología e Historia, llevó a cabo una temporada de trabajos en Palenque, Chis., dirigida por el suscrito con la colaboración de los estudiantes de la Escuela Nacional de Antropología Jorge Angulo, Víctor Segovia y Bernard Golden, y del dibujante Hipólito Sánchez.

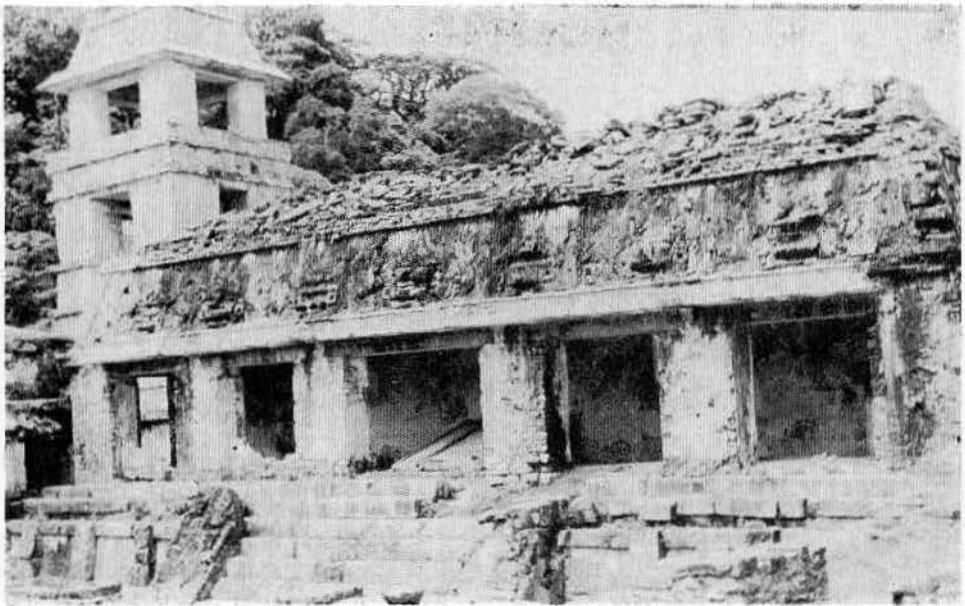
Lám. II.—Palacio: Galería Oeste del Patio Noreste, con el arquitrabe reconstruido.

Prosiguiéndose la restauración sistemática de los edificios del Palacio, se rellenaron los boquetes de la bóveda y se reconstruyó el arquitrabe encima de las cinco entradas cuyos dinteles se habían puesto varios años antes en la galería que limita al Oeste el Patio Noreste (Lám. II)

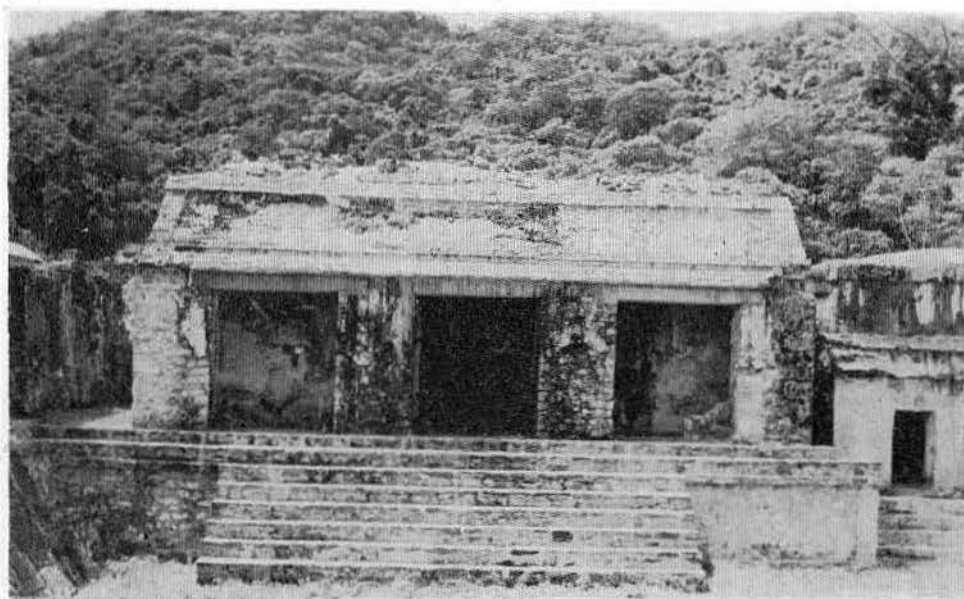
Lám. III.—Palacio: Edificio al Sur del Patio Noreste, con su fachada restaurada.

En el pequeño edificio que separa los Patios Noreste y Sureste se colocaron dinteles en los cuartos laterales de la fachada Norte y de la fachada posterior, completándose las correspondientes secciones del arquitrabe, friso y moldura superior (Lám. III).

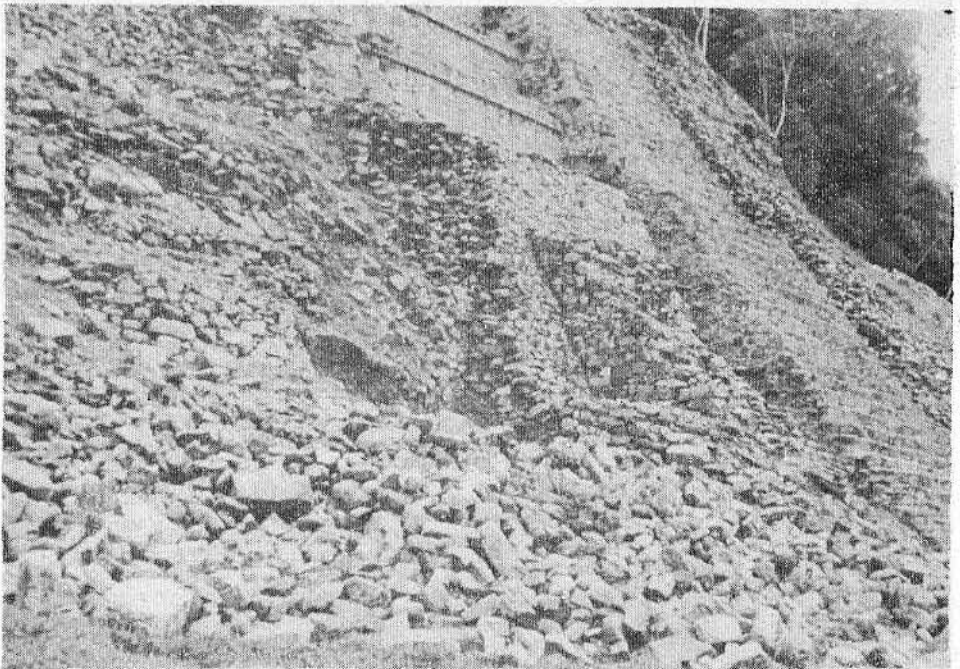
Lám. IV.—Pirámide del Templo de las Inscripciones: Lado Este de la fachada Norte. Los cuerpos inferiores de la 1ª época están destruidos, y se ven restos de la 2ª y 3ª épocas.

En la mitad Este de la fachada Norte de la pirámide (Lám. IV) se inició la reconstrucción de los tres cuerpos inferiores correspondientes a la primera época, así como la base del muro de la segunda época. Con el fin de evitar que lo que queda de la esquina Noreste de la pirámide se derrumbara, la reconstrucción se hizo sólo en una sección de 3.50 m. de largo (Lám. V) con cimentación sobre la roca natural. Para que los cuerpos de la fachada y del lado Este se unan con precisión en la esquina, se tuvo en cuenta, por una parte la sección "in situ" de los cuerpos Norte, y por otra lo que se ve de los cuerpos Este.

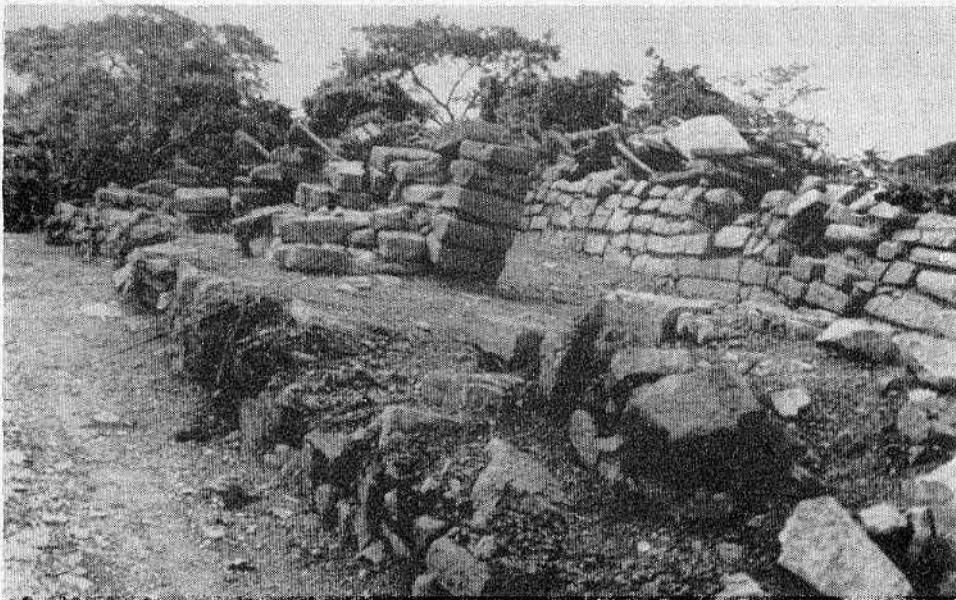
Lám. VIII.—Templo X, del que sólo quedan las filas inferiores de piedras en el muro posterior y en los pilares, todo sumamente desplomado hacia Norte.

Se localizaron las esquinas Sureste y Suroeste de la plataforma superior. En el lado Oeste se encuentra un pequeño cuarto adosado en cuyo escombros aparecieron dos vasijas de barro, una de ellas fragmentada (Fig. 16-h-i). Del basamento sólo encontramos vestigios en el lado Sur; el templo mismo está también sumamente destruido, conservándose el arranque de los pilares y de los muros hasta una altura máxima de 1.20 m. Por la forma en que cayeron estos elementos se ve que un hundimiento del basamento en el lado Norte provocó el derrumbamiento de toda la estructura (Lám. VIII).

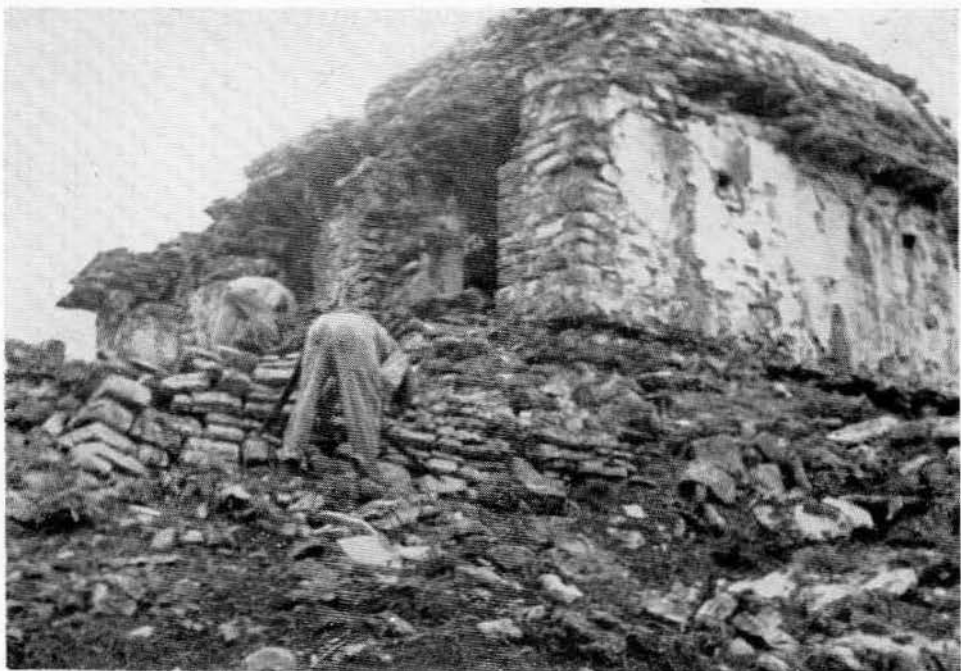
Lám. XI.—Templo II del Grupo Norte, antes de ser explorado.

El Templo II (Lám. XI) es el que se encuentra al más alto nivel, sobre un basamento que a su vez descansa sobre seis cuerpos escalonados. De los templos explorados este año, o mejor dicho, de los Templos I a IV, es con seguridad el más antiguo, según puede apreciarse por la forma en que se construyó la terraza. En efecto, los Templos I y III están superpuestos a la plataforma del Templo II, y el Templo IV está a su vez superpuesto al III.

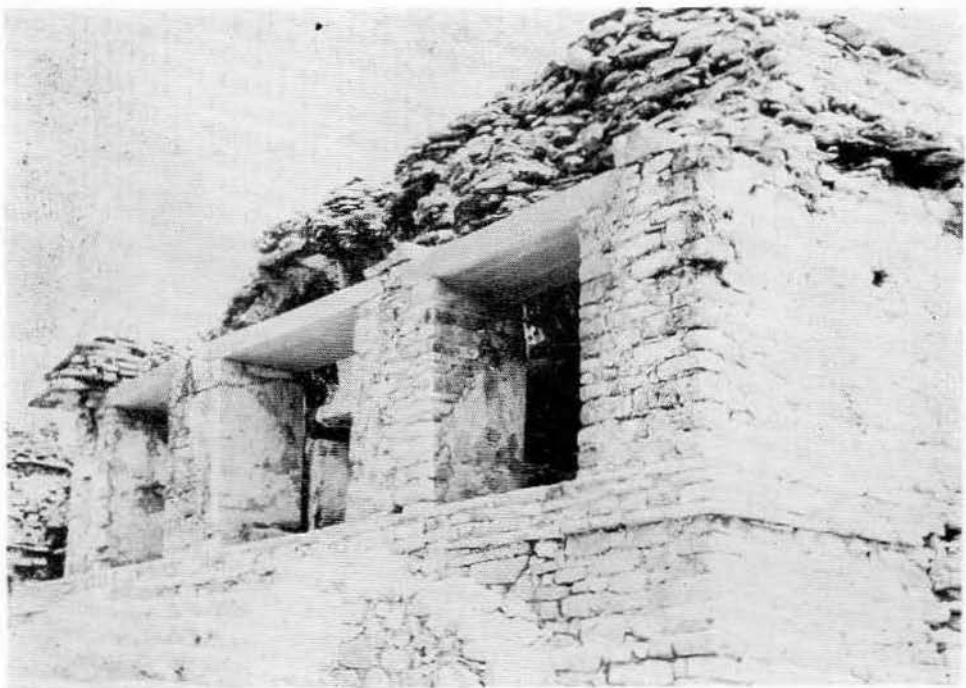
Lám. XII.—El mismo templo explorado con su basamento restaurado, la escalera consolidada, y dinteles de concreto en el pórtico.

El templo es del tipo clásico de Palenque: pórtico de tres entradas, santuario y celdas laterales. La bóveda del pórtico y el friso de la fachada han desaparecido, pero se conservan los muros y pilares por los que colocamos dinteles de concreto en las tres puertas. Los pilares estuvieron adornados con relieves de estuco, de los que uno presenta todavía parte de la silueta de una figura humana (Fig. 7). Otro pilar se hallaba muy desplomado, pero pudo enderezarse con garrucha hasta quedar más o menos vertical. Se consolidó el basamento, reconstruyendo las secciones desplomadas; también se consolidó la escalera del templo (Lám. XII).

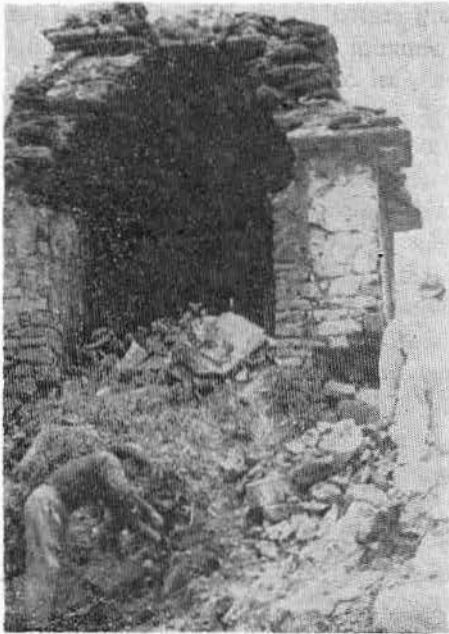
Lám. XIII.—Templo III del Grupo Norte al comenzarse su exploración.

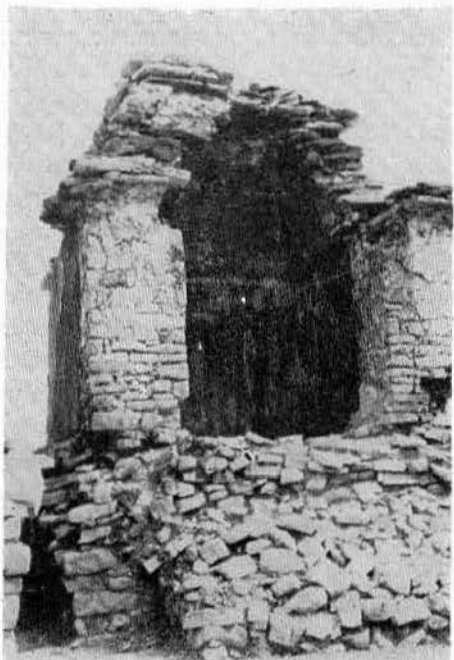
Lám. XIV.—El mismo Templo libre de escombros, al fin de la temporada.

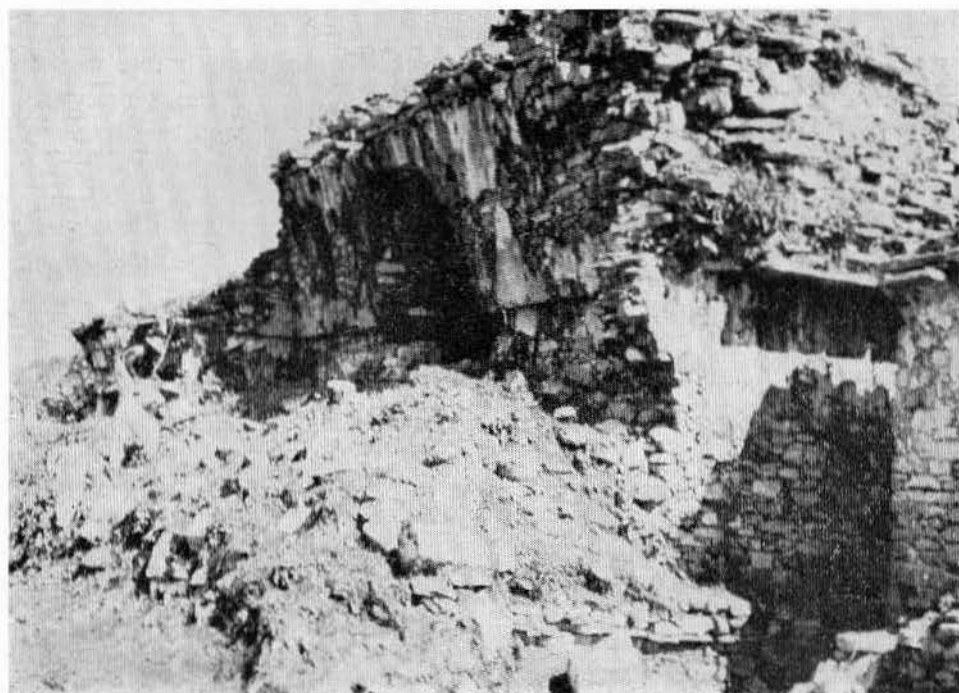
Lám. XV.—Templo IV del Grupo Norte al principio de las exploraciones.

El Templo IV es idéntico al II, pero se encuentra en peores condiciones (Lám. XV), ya que le faltan los pilares del pórtico, el friso y el paramento correspondiente a la bóveda. Entre los pilares central y oriente del pórtico existía un muro adosado cerrando la entrada; la entrada correspondiente al cuarto lateral Este también quedó tapiada. Como en el Templo II, hay un muro adosado al basamento. Parte del basamento se consolidó, así como la escalera (Lám. XVI).

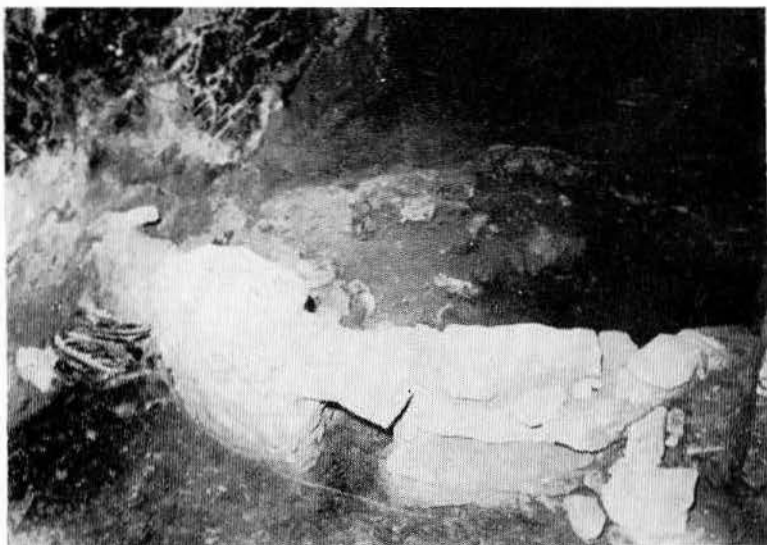
Lám. XVII.—  
En el Templo  
IV del Grupo  
Norte, una  
construcción  
tosca (posible  
horno) rodea  
una excavación  
en el santuario;  
a la izquierda  
se ven restos  
amontonados  
de cerámica.

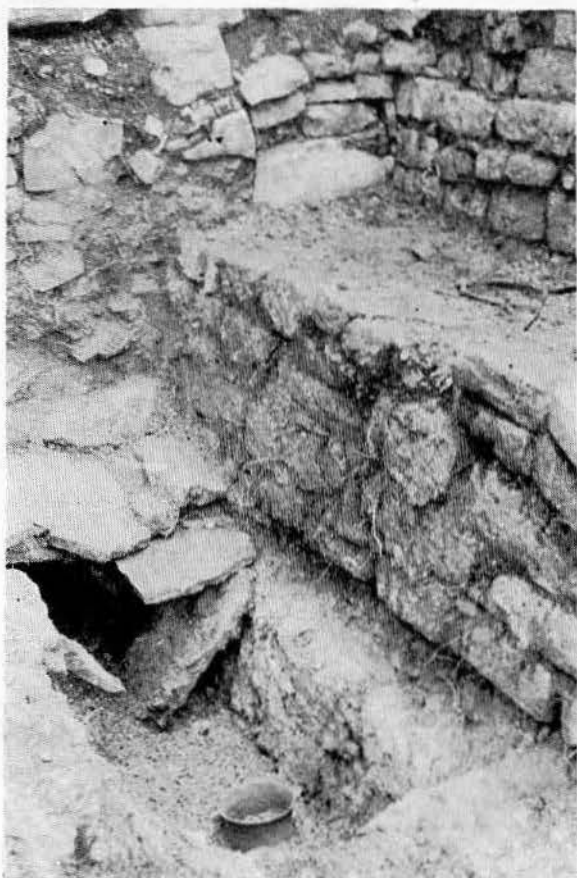
Lám. XVIII.—Fosa funeraria, con  
las lajas de la tapa rotas, al pie  
de uno de los cuerpos de la ter-  
raza del Grupo Norte.

Al pie de uno de los cuerpos de la terraza, entre los Templos III y IV, se descubrió una fosa funeraria aún sellada con losas que se encontraron quebradas (Lám. XVIII). Contenía restos óseos muy escasos y dispersos, un malacate (?) de piedra (Fig. 10-j y Lám. XLVIII-a), una navaja de obsidiana, dos cuentas de jade, así como un cajete de barro pintado en técnica negativa con colores negro, rojo, amarillo y blanco, cuyo motivo principal de decoración es un animal —pescado o lagarto— estilizado en una forma que más bien evoca las culturas centro-americanas más al Sur de la zona Maya (Fig. 15 y Lám. XLIII).

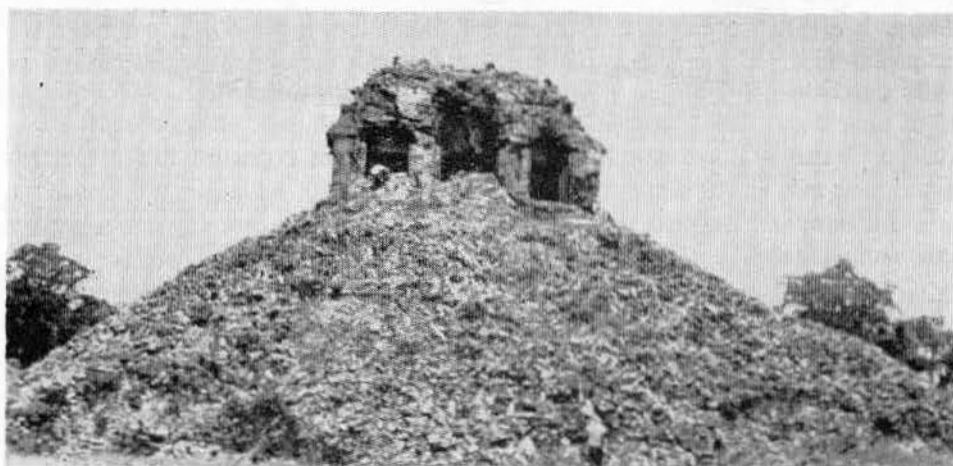
Lám. XIX.—Templo del Conde visto desde el Este, antes de los trabajos de esta temporada.

Este monumento era al iniciarse la temporada uno de los más amenazados de destrucción. Sus muros carecían de apoyo debido al derrumbamiento de gran parte del basamento (Láms. XXV y XXVII) y de la plataforma superior; se sostenían principalmente por la fuerza de cohesión del mortero. Por falta de dinteles el friso de la fachada había desaparecido casi totalmente (Láms. XIX, XXI y XXIII).

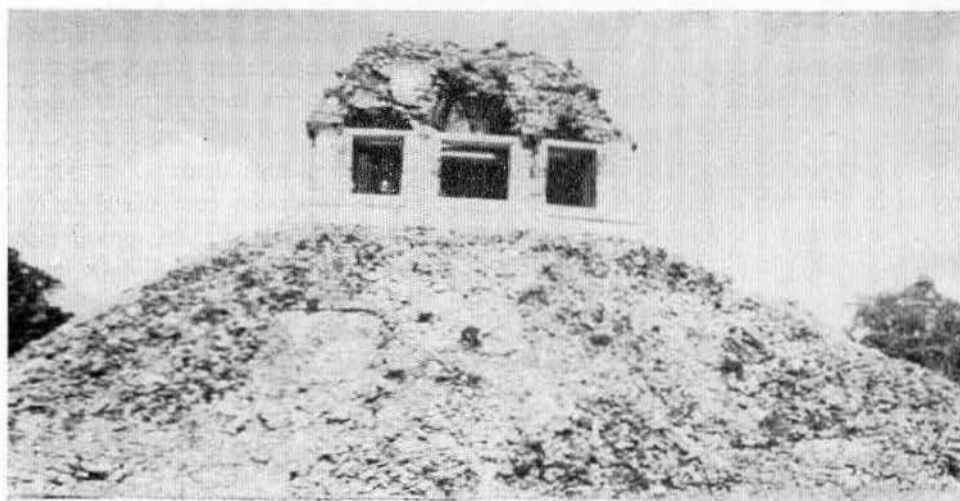
Lám. XX.—El mismo Templo explorado y parcialmente restaurado.

Se reconstruyó por completo el basamento (Láms. XXVI y XXVIII) en sus cuatro lados, dejando en algunos sitios secciones de un muro en talud que fue adosado a dicho basamento. En el lado Norte en donde la plataforma superior había desaparecido, se tuvo que construir una base firme. Los pilares y muros fueron completados y se pusieron dinteles de concreto en las tres entradas del pórtico y en la puerta del santuario (Láms. XX, XXII y XXIV).

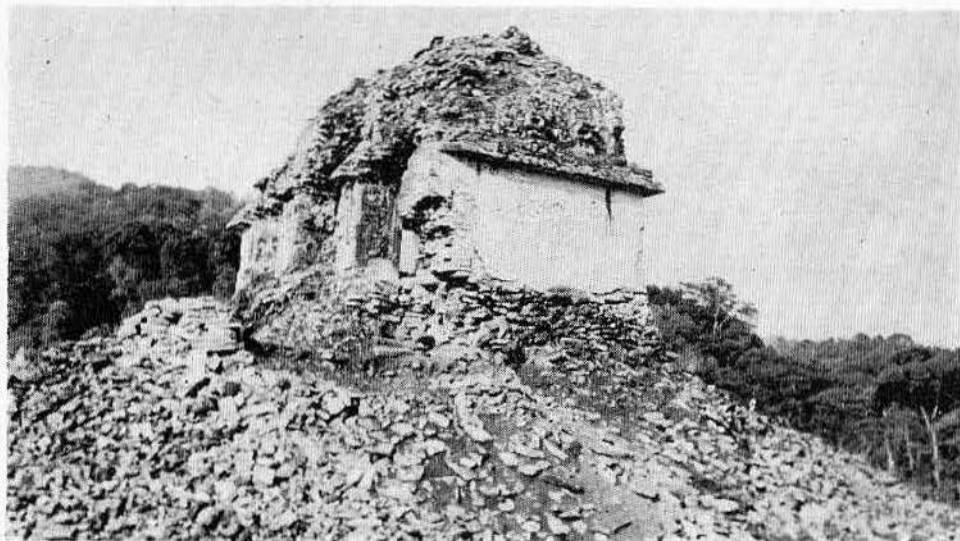
Lám. XXI.—Templo del Conde visto desde Noreste, antes de ser explorado.

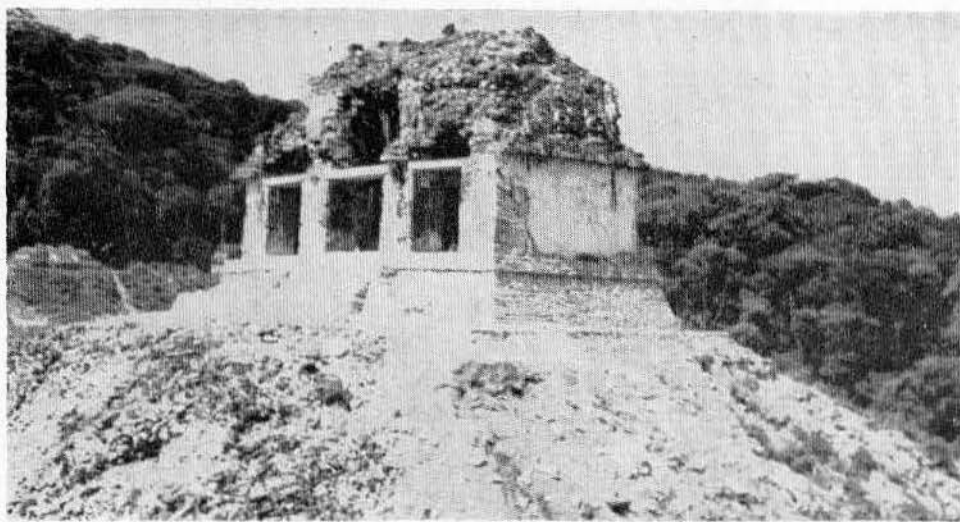
Lám. XXII.—El mismo templo con su basamento totalmente reconstruido.

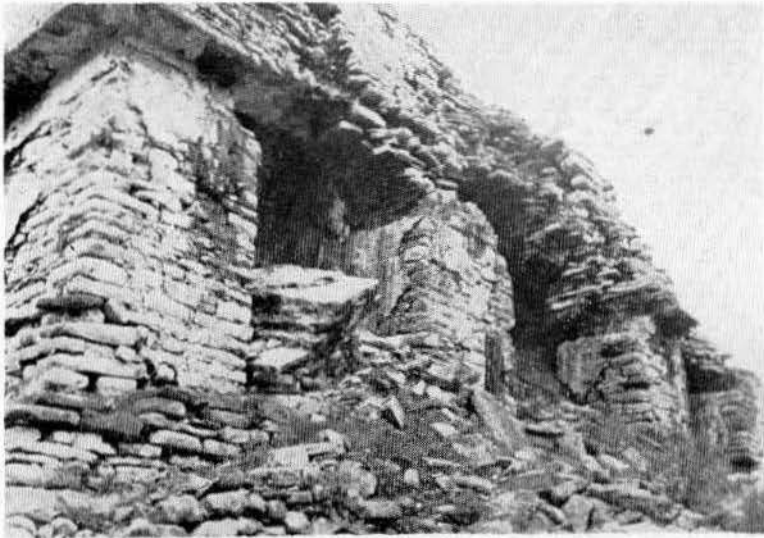
Lám. XXIII.—Pórtico y basamento del Templo del Conde, antes de las exploraciones.

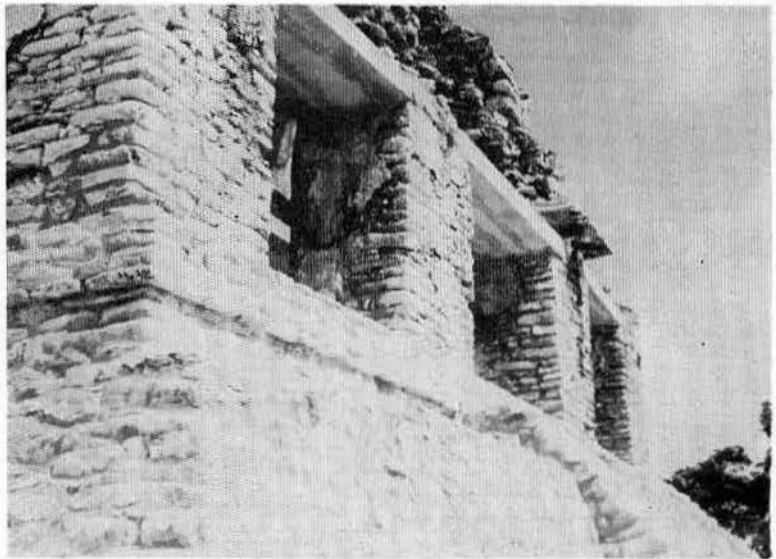
Lám. XXIV.—El mismo templo con su basamento reconstruido.

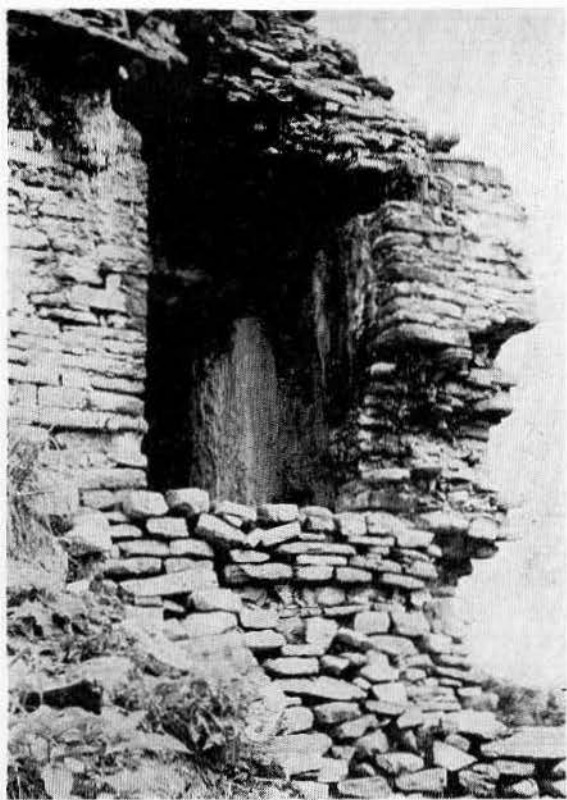
Lám. XXV.—Esquina NE. del Templo del Conde, en que se ve cómo faltaba apoyo a la construcción.

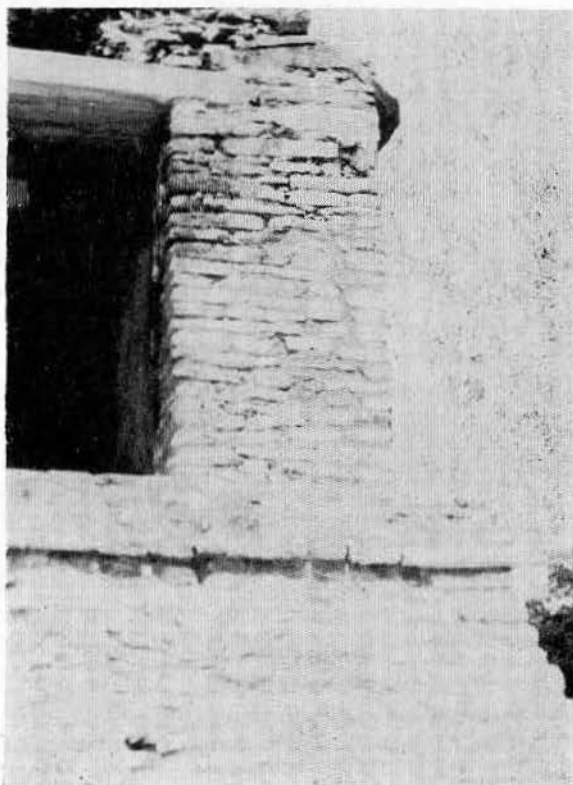
Lám. XXVI.—La misma esquina después de reconstruir el basamento y completar el muro del templo.

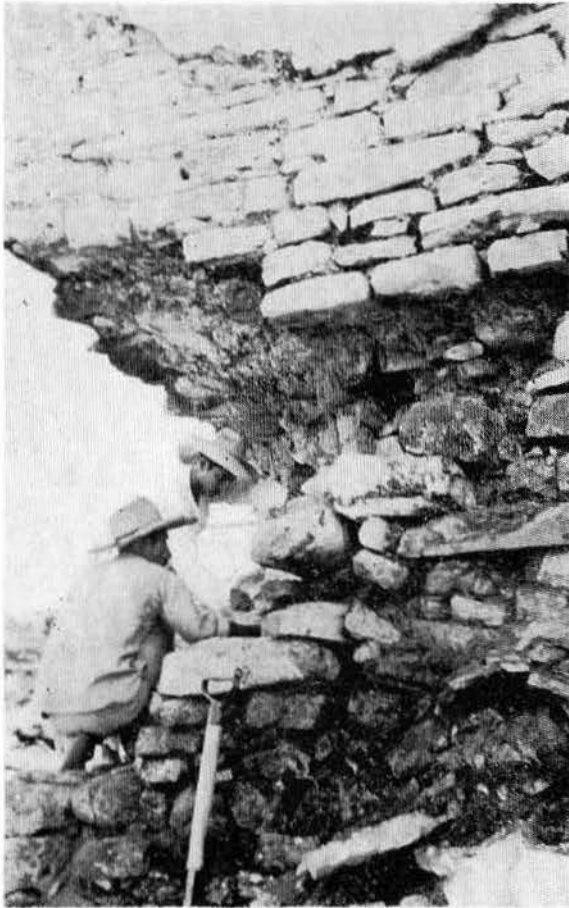
Lám. XXVII.—Esquina NO. del Templo del Conde,  
totalmente socavada.

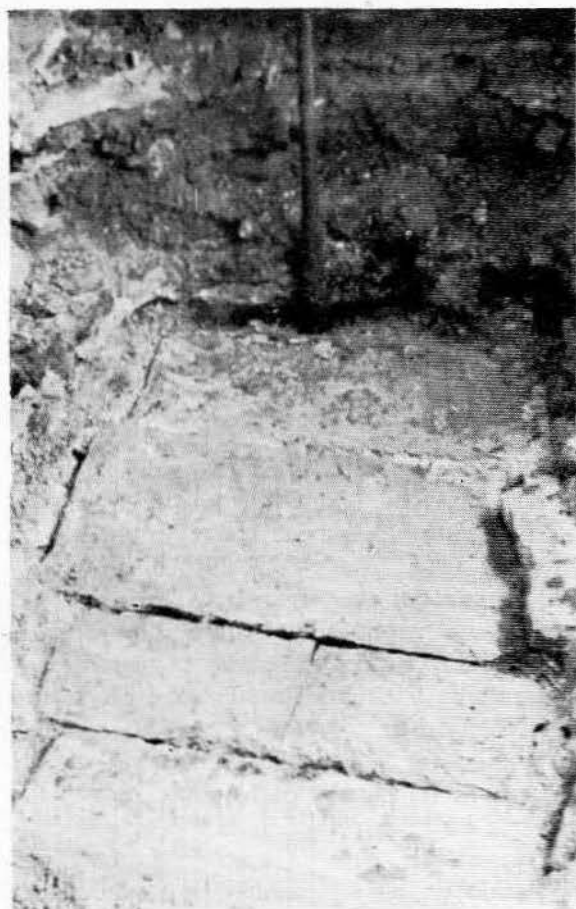
Lám. XXXI.—Quinta y última  
capa de losas que servían de tapa  
a la Tumba II.

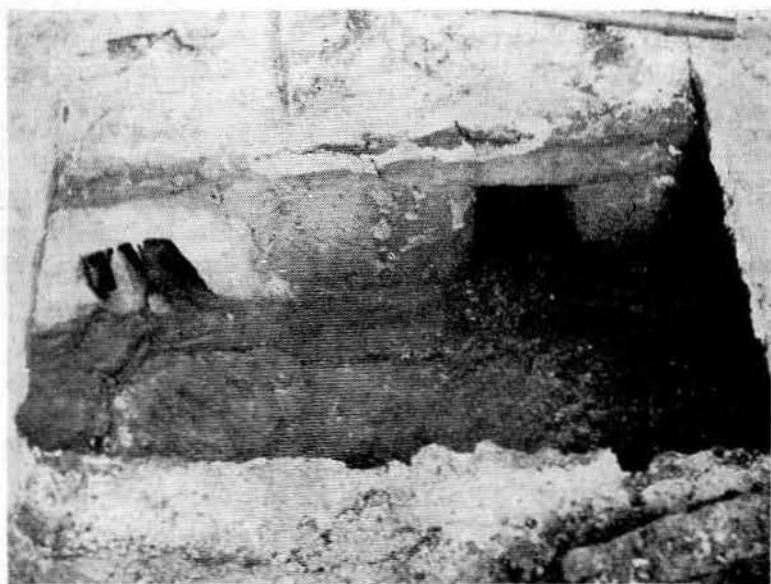
Lám. XXXII.  
—Tumba II  
abierta, viéndose  
los dos ni-  
chos de la pa-  
red, Oeste, uno  
de ellos con  
una vasija de  
barro.

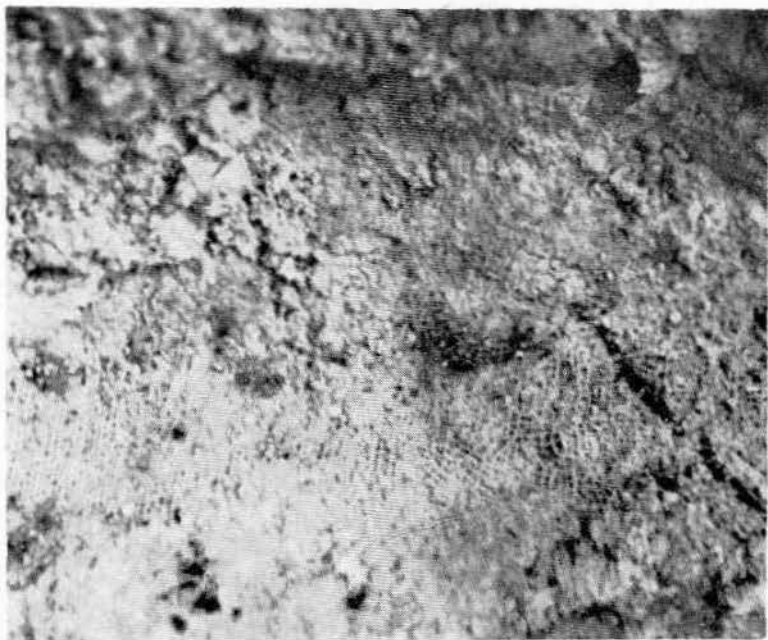
Lám. XXXV.—Vestigios de una tela que estuvo colocada debajo de la tapa en la Tumba I del Conde.

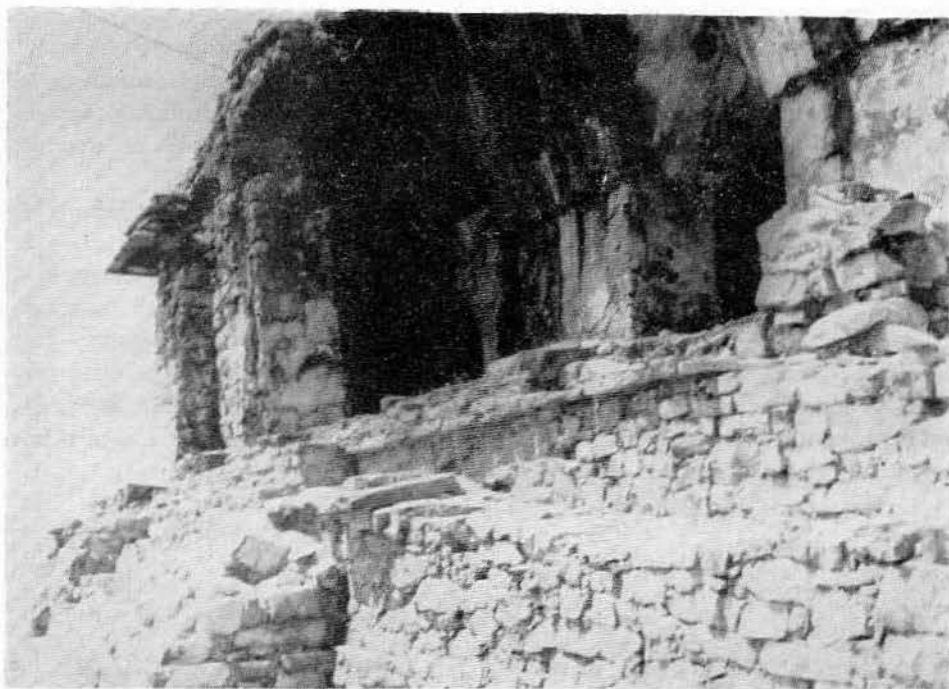
Lám. XXXVII.—Basamento y pórtico del Templo de la Cruz, después de retirado el escombro y consolidar los elementos arquitectónicos que se descubrieron en el curso de esta temporada.

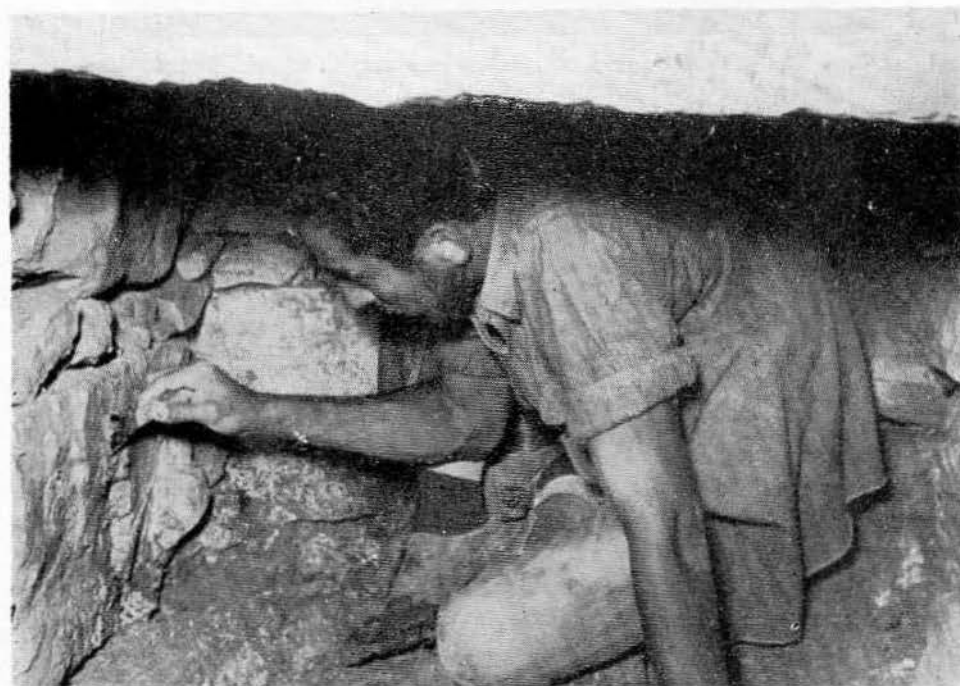
Lám. XXXIX.—Víctor Segovia explorando el interior de la tumba en el templo XXI.

la que se accede bajando cuatro peldaños (Lám. XXXIX). La tumba estaba abierta y vacía de restos humanos y de ofrenda funeraria; sólo se encontró un fragmento de lápida con jeroglíficos esculpidos en su canto, los que corresponden a la serie suplementaria de una fecha, leyéndose: X, B, 10 A, 3 Yaxkin (Fig. 8-c).

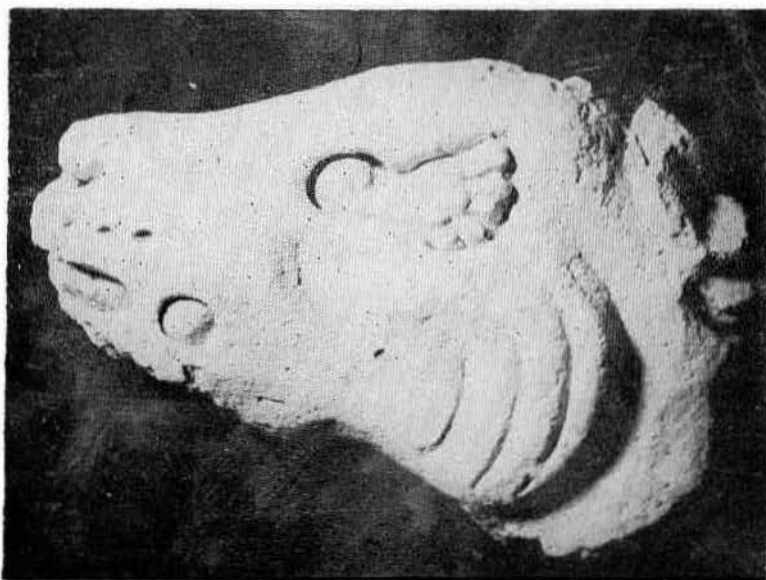
Lám. XL.—Cabeza de venado modelada en estuco (Techo del Templo de las Inscripciones).

Se reparó también la bóveda encima de la puerta del santuario, la que tenía un gran boquete. Además se terminó la reconstrucción del techo en su borde Sur, consolidándose el friso del mismo lado. En el escombros del techo apareció una cabeza de venado modelada en estuco en la que el ojo está sustituido por una huella de pie humano (Fig. 12-a y Lám. XL).

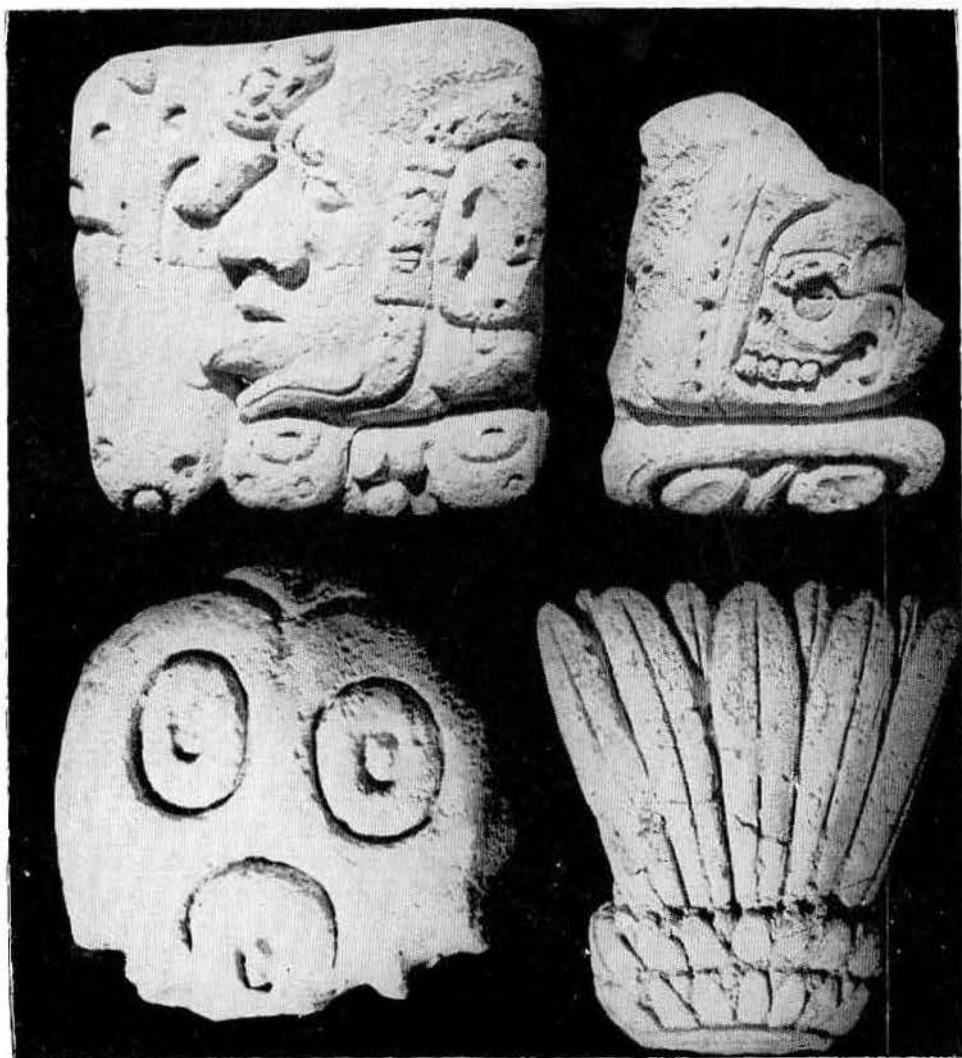
Lám. XLI.—Estucos:

- a) jeroglífico (pórtico del Templo de la Cruz)
- b) jeroglífico (plataforma del Grupo Norte, Templo III)
- c) signo Ahau (Grupo Norte, Templo IV)
- d) adorno de plumas (friso del Templo del Conde).

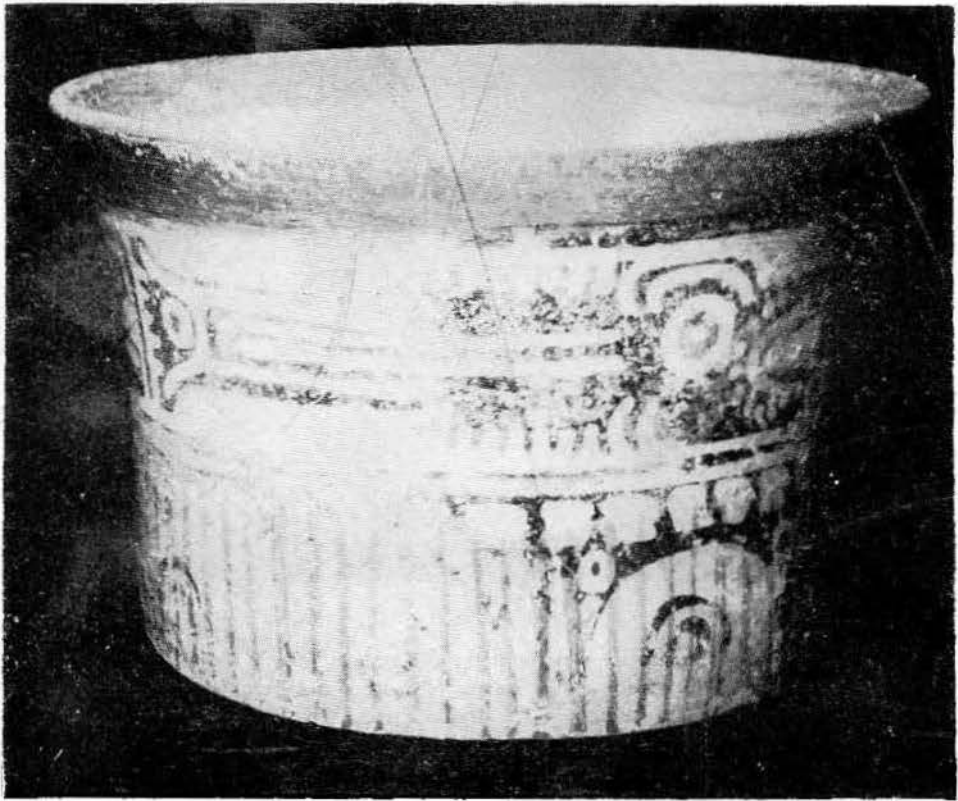
Lám. XLIII.—Cajete de barro pintado (negro, blanco, rojo y amarillo) encontrado en la fosa funeraria sobre la terraza del Grupo Norte.
