## EXPLORACIONES ARQUEOLOGICAS EN PALENQUE: 1958.

ALBERTO RUZ LHUILLIER

#### *PIRAMIDE DEL TEMPLO DE LAS INSCRIPCIONES*

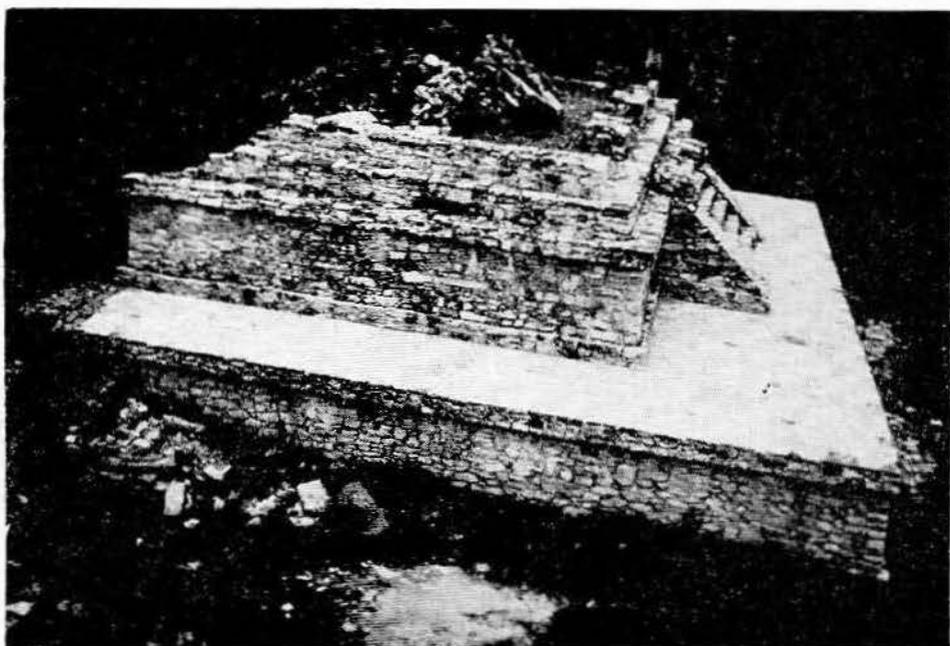
Lám. I.—Templo XIII al final de la temporada; el piso de la plataforma superior fue reconstruido.

Con el fin de asegurar el basamento de dicho templo se colocó un piso de lajas en la plataforma que sirve de asiento al templo en sus lados norte, este y oeste (lám. I).

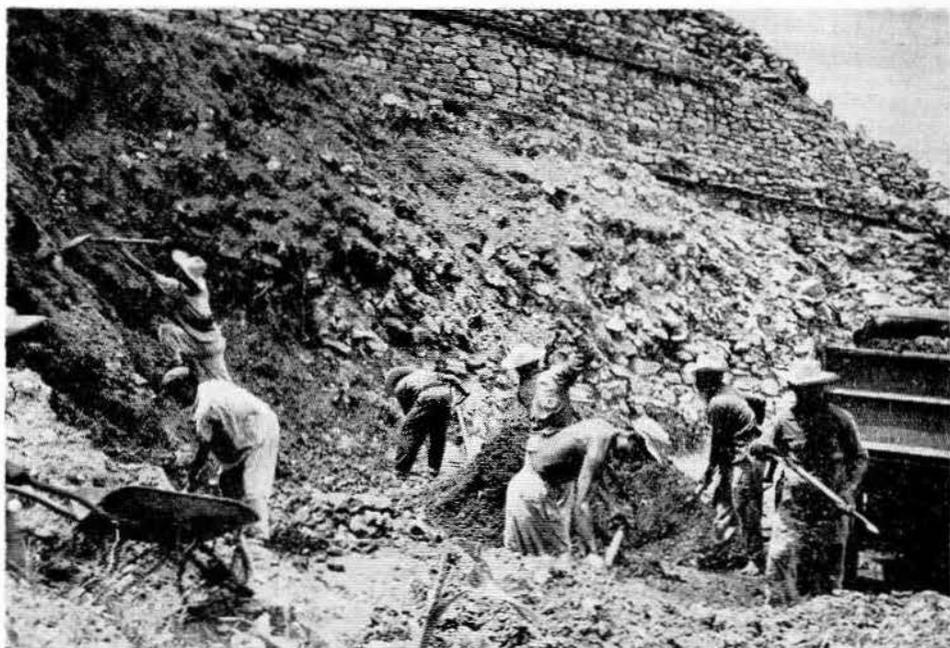
Lám. II.—Iniciando la escombra al pie de la Pirámide de las Inscripciones, en su lado este.

Como se había previsto para esta temporada, la mayor parte de los trabajos se llevaron al cabo en esta pirámide. Se había pensado limpiar de escombros todo el lado este, pero el volumen de materiales a remover era enorme, ya que se había acumulado sobre el cuerpo inferior y al pie de éste todo el escombros de los cuerpos superiores y el núcleo retirado en la temporada anterior (lám. II). Sin embargo, se logró descubrir el cuerpo inferior en casi toda su extensión, quedando escombros sólo en el extremo sur (lám. III).

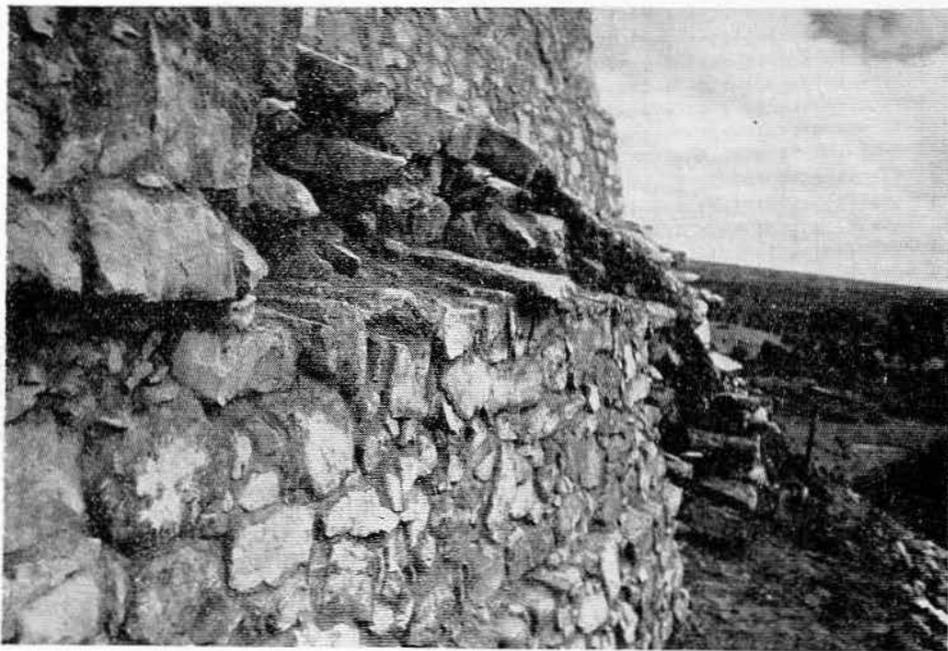
Lám. IV.—Pirámide de las Inscripciones; cuerpo superior, lado este, antes de ser restaurado.

Del último hacia arriba (octavo cuerpo) se conservaba gran parte del paramento, incluyendo entrecalle y moldura inferior, mientras que la moldura superior había caído o estaba desplomada (láms. IV y VIII). Se desarmaron los tramos en que dicho paramento estaba fuera de alineamiento y se reconstruyó todo el paño, salvo el extremo sur (lám. V). En particular, la esquina noreste faltaba totalmente (lám. VI), habiendo quedado ahora definitivamente reconstruida (lám. VII). Después de reconstruir el paramento del cuerpo, se pudo poner un piso de lajas en el costado este de la plataforma superior de la pirámide (lám. IX).

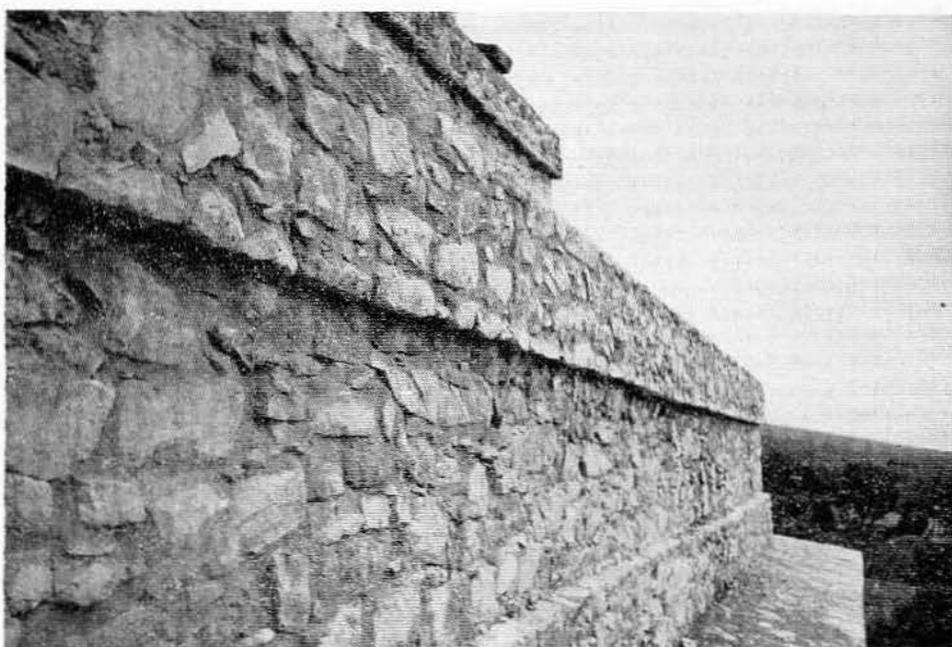
Lám. V.—El mismo cuerpo ya reconstruido.

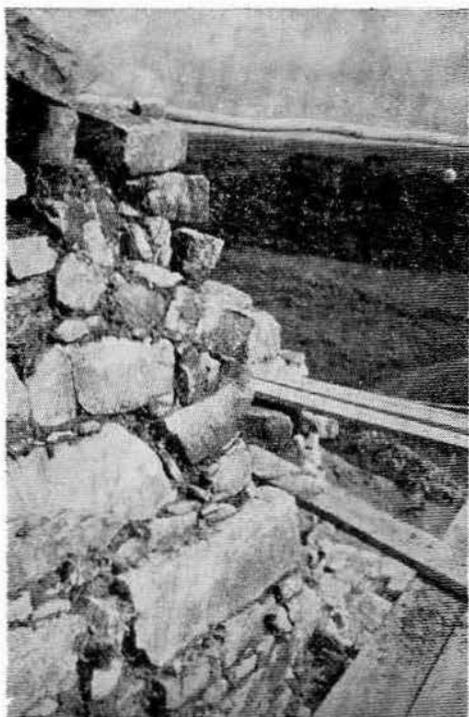
Lám. VI.—Esquina nor-  
este del octavo cuerpo  
de la pirámide, antes de  
los trabajos.

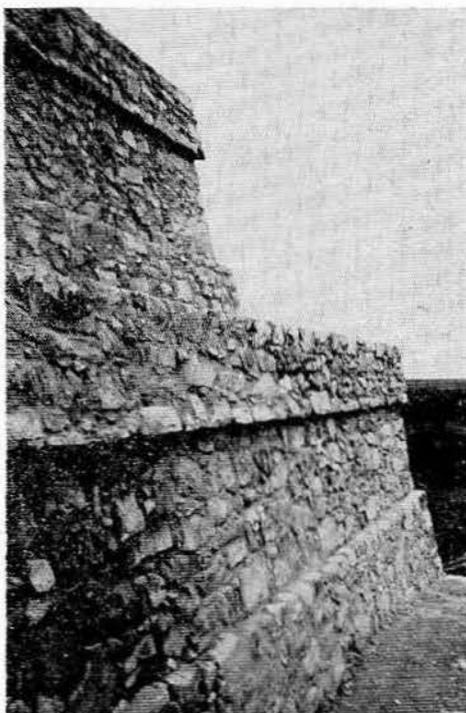
Lám. VII.—La misma  
esquina ya restaurada; el  
cuerpo superior corres-  
ponde al basamento del  
templo.

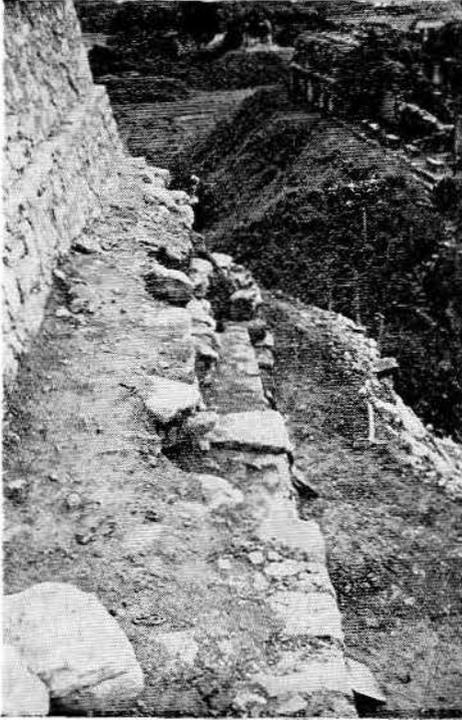
Lám. VIII.—Aspecto de la plataforma superior, lado este, antes de la restauración del octavo cuerpo.

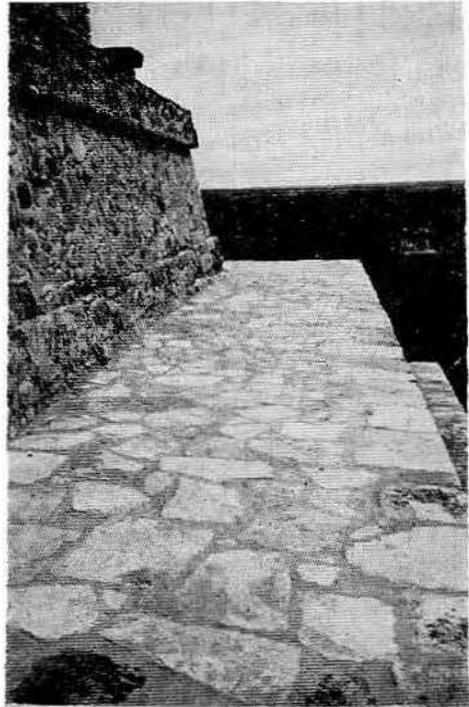
Lám. IX.—El mismo lado después de reconstruir el octavo cuerpo y de poner piso a la plataforma.

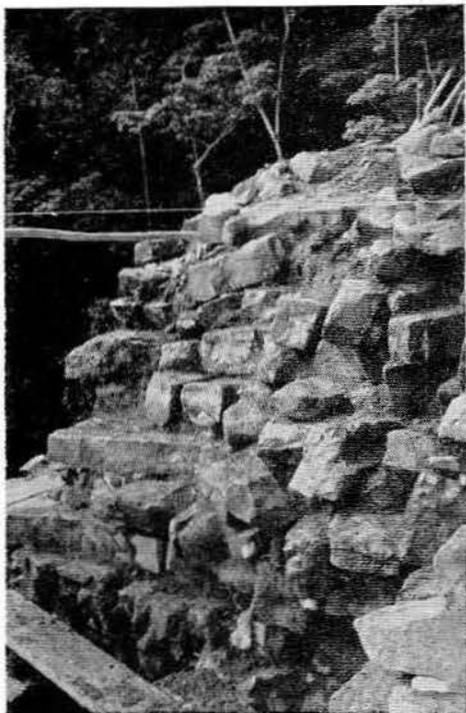
Lám. X.—Esquina nor-  
este del octavo cuerpo  
vista desde el norte, mos-  
trando el núcleo que  
permaneció *in situ*.

Simultáneamente se hicieron trabajos semejantes en los dos cuerpos superiores de la pirámide, en su frente norte, cerca de la esquina noreste. En la esquina del último cuerpo se retiraron las piedras caídas y la tierra, hasta dejar visible el núcleo firme ( lám. X ), después de lo cual pudo reconstruirse el paramento ( lám. XI ). Del penúltimo cuerpo ( séptimo ) un tramo de varios metros contiguo a la esquina estaba parcialmente fuera de alineamiento ( lám. XII ), y tuvo que ser desarmado ( lám. XIII ). A continuación se desarmó también un tramo del sexto cuerpo también fuera de alineamiento, tramo que se reconstruyó, salvo la esquina ( lám. XIV ).

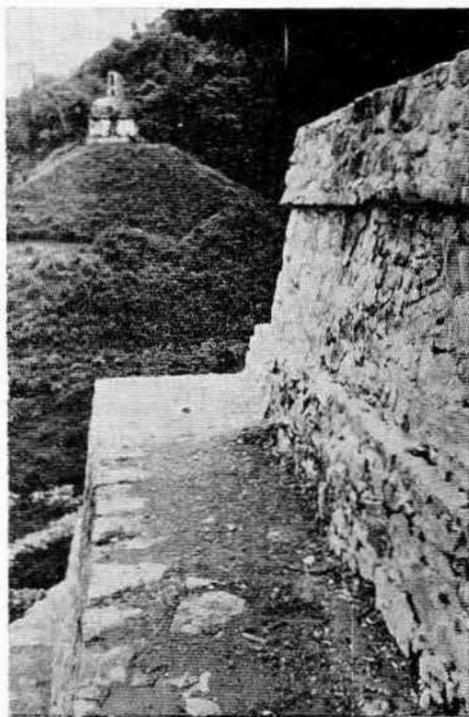
Lám. XI.—La misma es-  
quina ya restaurada.

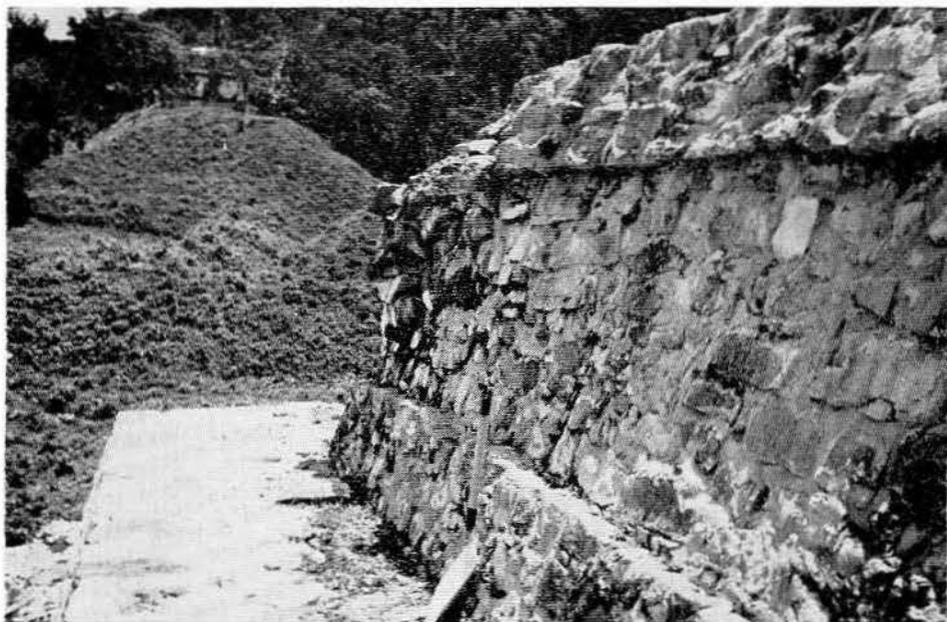
Lám. XII.—Esquina noreste y parte del paramento norte del séptimo cuerpo, antes de los trabajos.

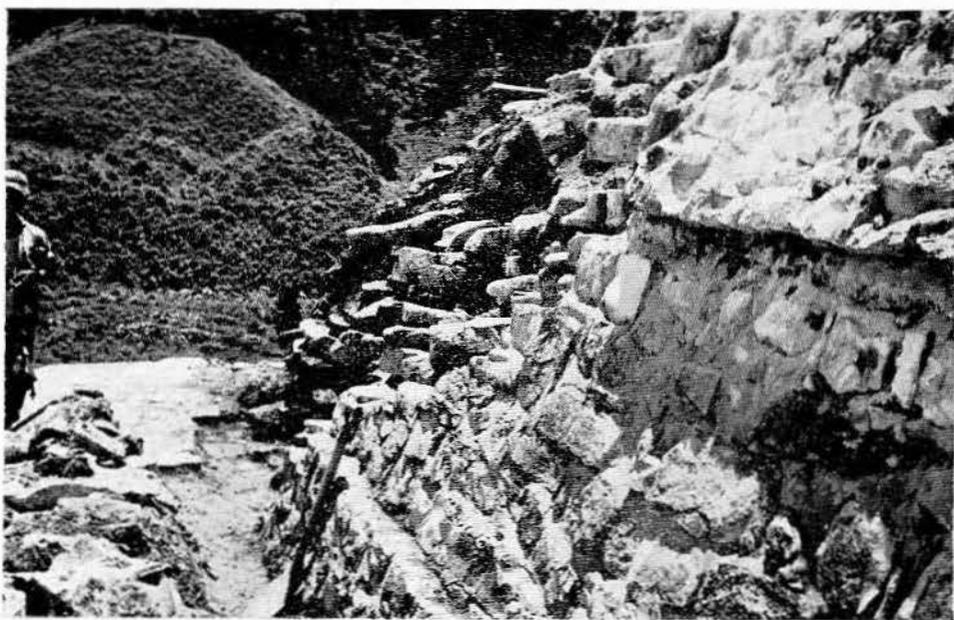
Lám. XIII.—En el mismo cuerpo se desarmó un paño del paramento norte que estaba fuera de alineamiento.

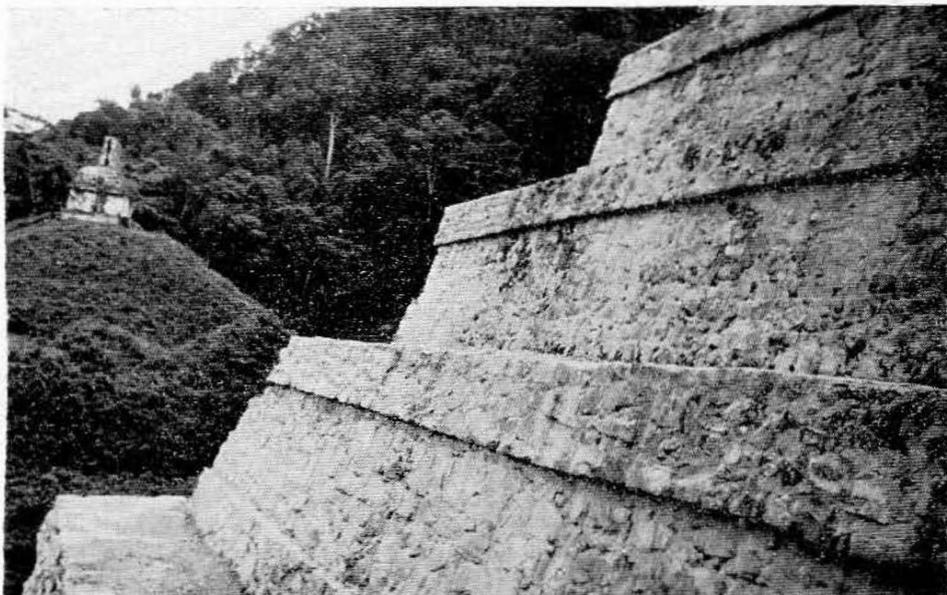
Lám. XIV.—Paramento norte de los cuerpos VI, VII y VIII; los dos últimos totalmente reconstruidos, y el primero todavía faltándole la esquina.

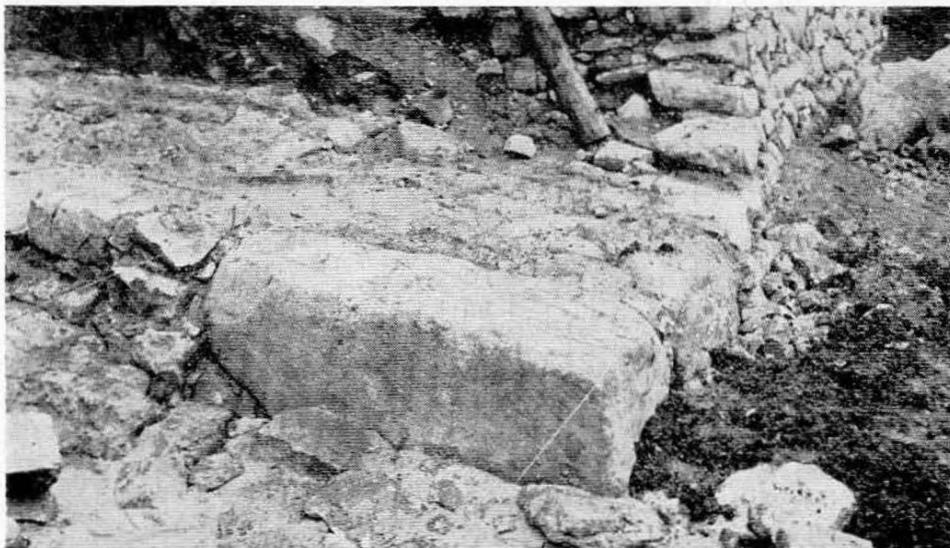
Lám. XV.—Base de la Pirámide de las Inscripciones; cimentación en la esquina noreste correspondiente al cuerpo inferior superpuesto, es decir, a la segunda fase de la edificación.

El aspecto más importante de los trabajos de esta temporada fue la búsqueda de la cimentación de la pirámide en su esquina noreste. Después de demoler un tramo que había quedado en pie, aunque completamente fuera de alineamiento del cuerpo inferior de la primera fase de la pirámide, se procedió a retirar todo el escombro caído en la esquina. A continuación se exploró el suelo y se encontró primero la esquina del muro en talud superpuesto al cuerpo inferior de la pirámide, muro que constituye un elemento de la segunda fase de la pirámide. La esquina de referencia está formada por una gran piedra más o menos en su sitio original ( lám. XV y fig. 1 ).

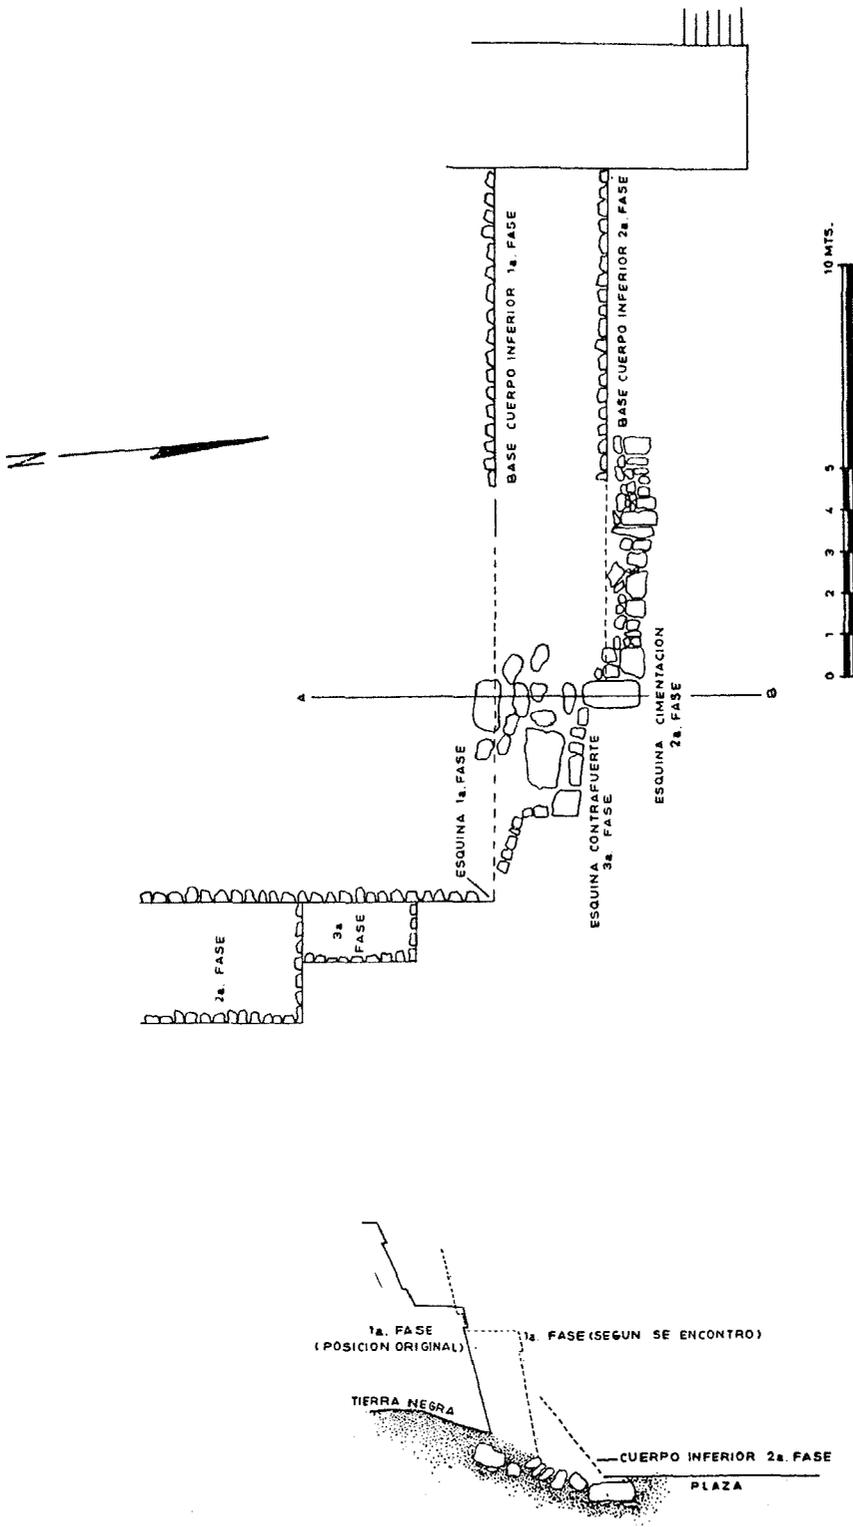
Prosiguiendo la exploración de la superficie del suelo, se descubrió una fila de gruesas piedras que forma escuadra con el lado este de la base del cuerpo superpuesto a que nos acabamos de referir ( lám. XVI ), fila que a su vez forma esquina ( lám. XVII ) marcada por grueso bloque de piedra escuadrado ( fig. 1 ). Por la posición que ocupa esta fila de piedras, corresponde a la cimentación del contrafuerte superpuesto que debió hallarse en este lugar simétricamente al que todavía existe *in situ* en el lado este de la misma esquina, contrafuertes que constituyen elementos de la tercera fase de la edificación de la pirámide.

En el costado este de esta cimentación hallamos, formando escuadra con el mismo, otra fila de piedras ( lám. XVII ) que por su situación corresponde a la base del primer cuerpo de la pirámide en su primera fase, base en parte deslizada y cuya esquina no apareció ( fig. 1 ).

FIG. 1.—Pirámide de las Inscripciones; fundaciones de la esquina noreste.

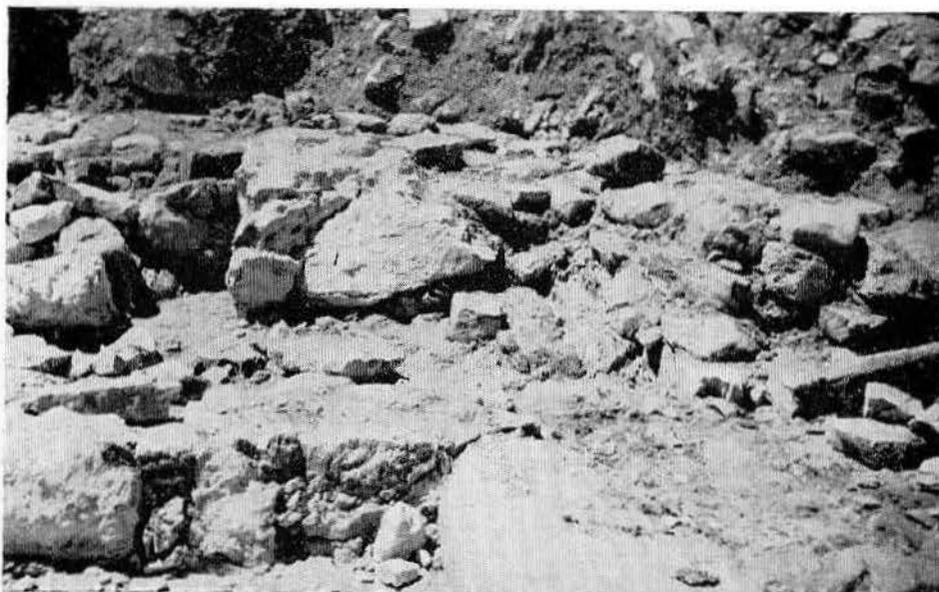
Lám. XVI.—En la base de la pirámide, formando ángulo recto con la cimentación de la segunda fase, se ve la fila de piedras correspondientes a la cimentación del contrafuerte, o sea, de la tercera fase de la edificación.

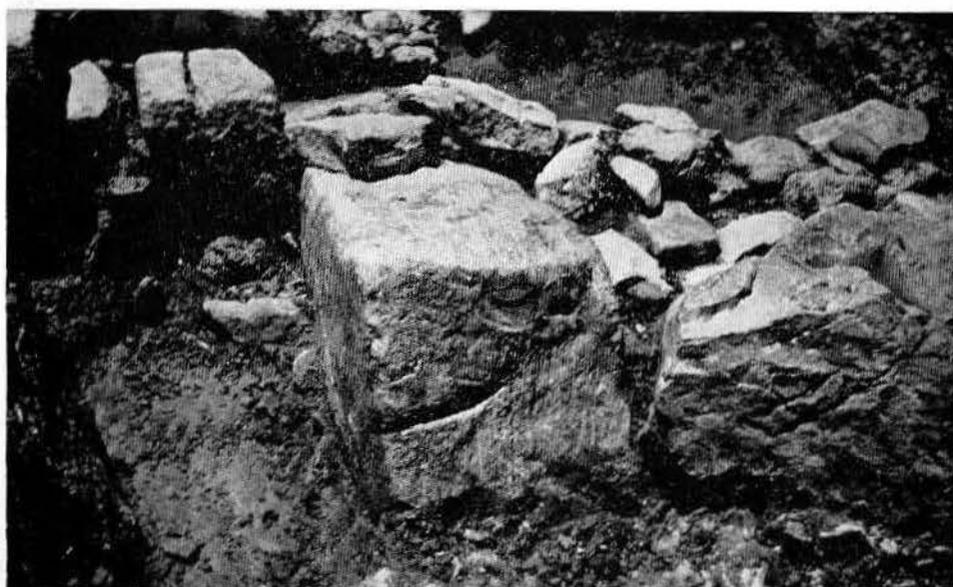
Lám. XVII.—Esquina de la fila de piedras que sirve de cimentación al contrafuerte de la tercera fase. A la izquierda se ven algunas piedras que corresponden a la base de la construcción de la pirámide.

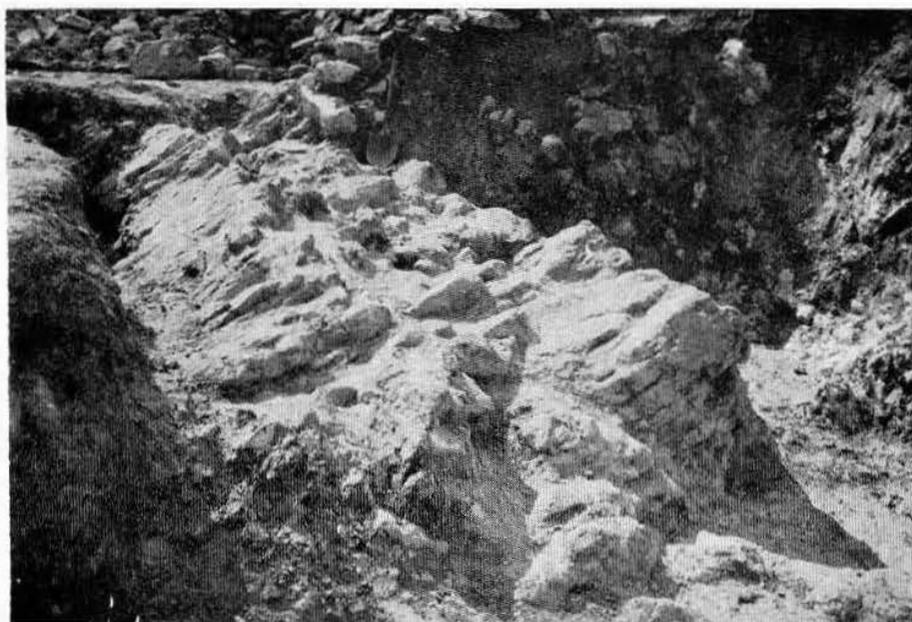
Lám. XVIII.—Excavación en la esquina noreste de la pirámide, mostrando la roca natural y la sección en que se retiró una capa de tepetate blando para hacer la cimentación de concreto.

Con el propósito de que ésta tenga una base firme, principalmente en su esquina, se excavó hasta encontrar el suelo virgen. En parte de la superficie excavada apareció la roca caliza, arcillosa, de color rosado, y bastante blanda, formando estratos inclinados y con bloques desprendidos. Sin embargo, la roca no apareció en toda la extensión de la excavación y en una gran parte el suelo está formado por un tepetate arcilloso de color amarillo o rosado que fue retirado hasta una profundidad aproximada de 1.50 m. ( lám. XVIII ). En toda la superficie excavada, en la que no encontramos roca, se vació una gruesa base de concreto ( cemento, arena y gruesas piedras ) hasta nivelar con la roca ( lám. XIX y figura. 2 ).

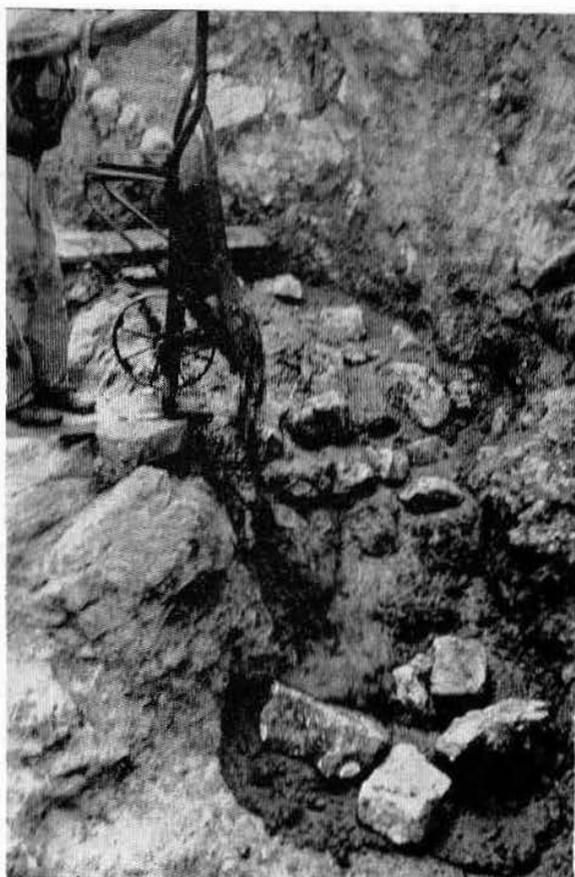
Lám. XIX.—Echando concreto en la excavación mencionada anteriormente, para servir de base firme en la esquina de la pirámide.

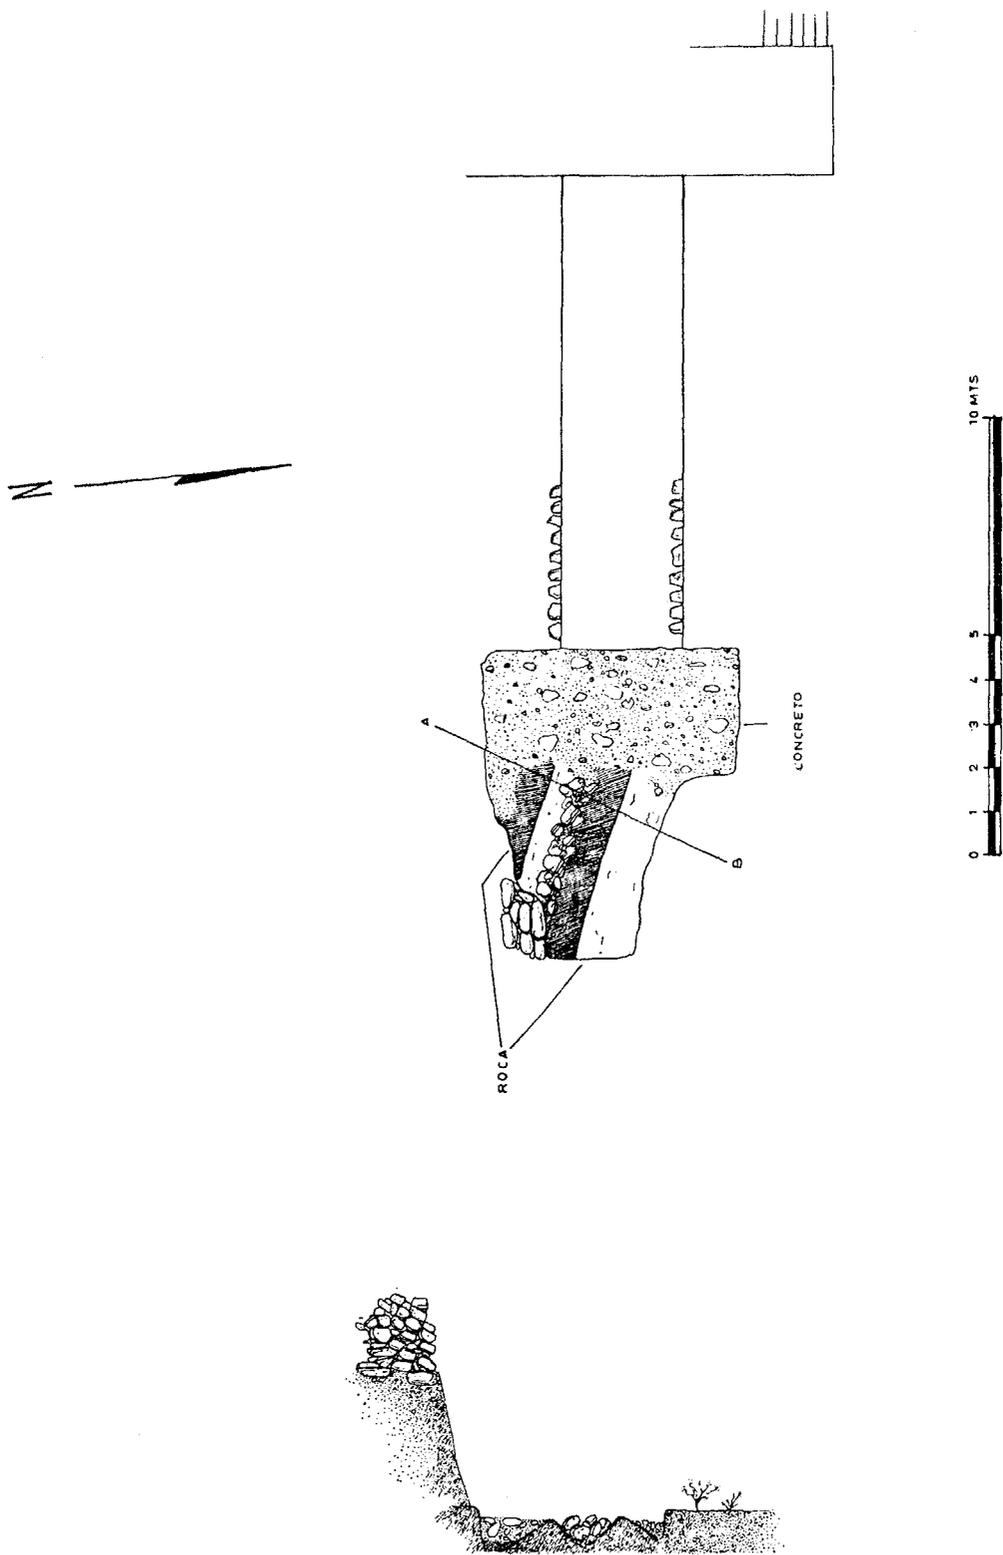
FIG. 2.—Pirámide de las Inscripciones; excavación en la esquina noreste.

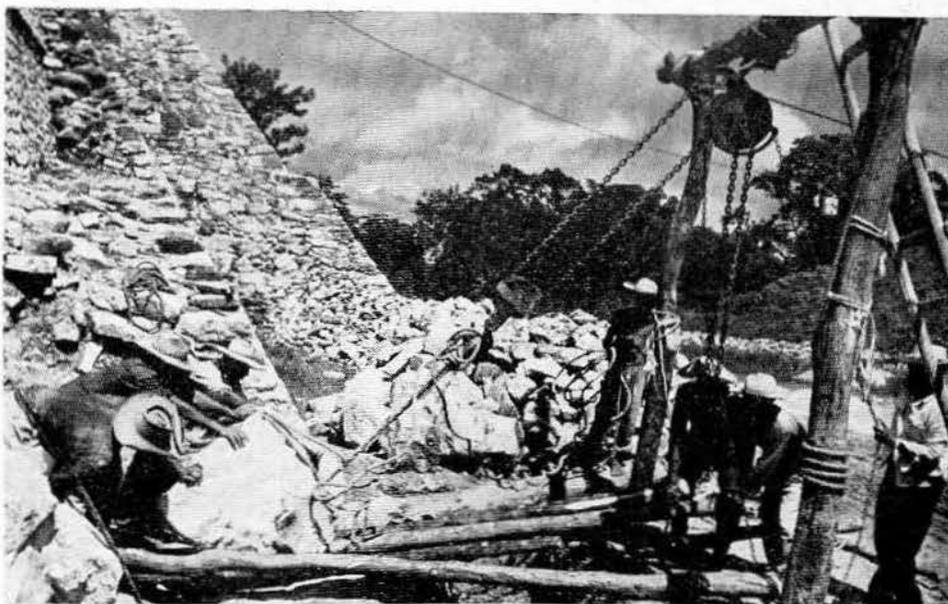
Lám. XX.—Maniobra para mover los gruesos bloques de piedra utilizados en la cimentación de la pirámide.

Posteriormente se volvieron a colocar en el sitio que debieron ocupar originalmente las principales piedras que forman la cimentación de las tres fases de la pirámide en la esquina noreste (láms. XX y XXI), y se levantaron varias filas de los muros correspondientes (lám. XXII). En esta forma ha quedado preparada la construcción de la esquina noreste de los cuerpos inferiores de la pirámide en sus diferentes fases (láms. XXIII y XXIV).

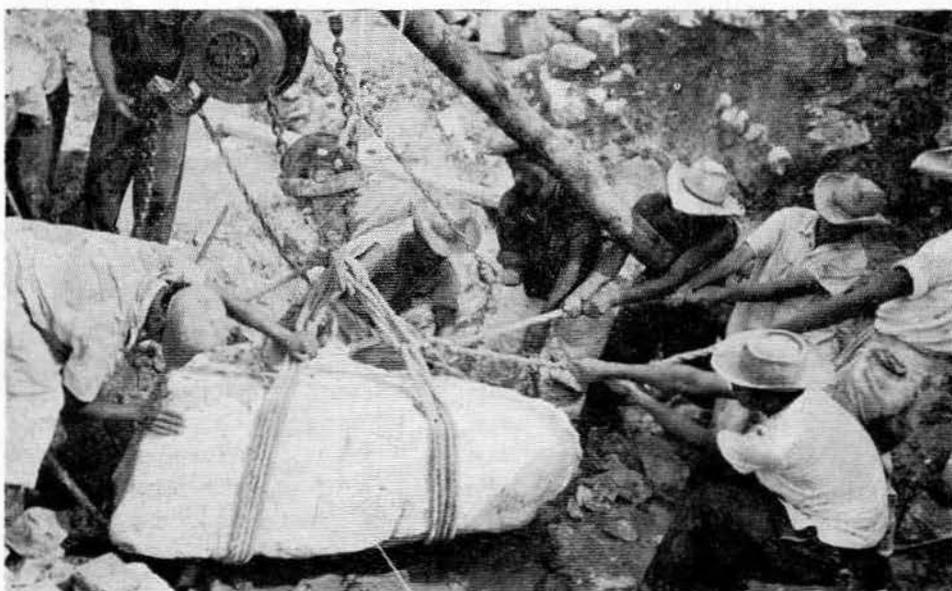
Lám. XXI.—Colocación sobre cemento de la piedra que marcaba la esquina del cuerpo superpuesto correspondiente a la segunda fase de la pirámide.

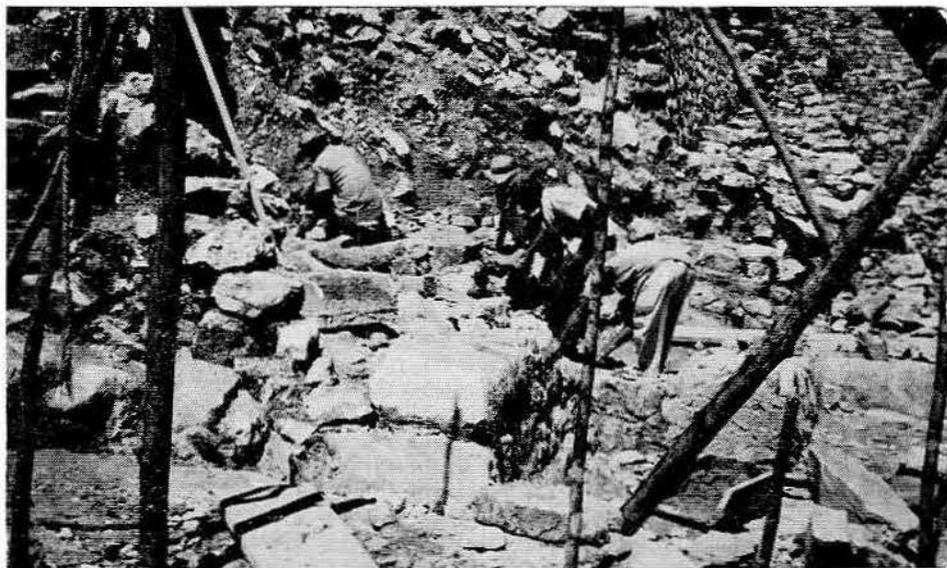
Lám. XXII.—Se comienza a levantar el muro en talud del cuerpo superpuesto en la esquina de la pirámide.

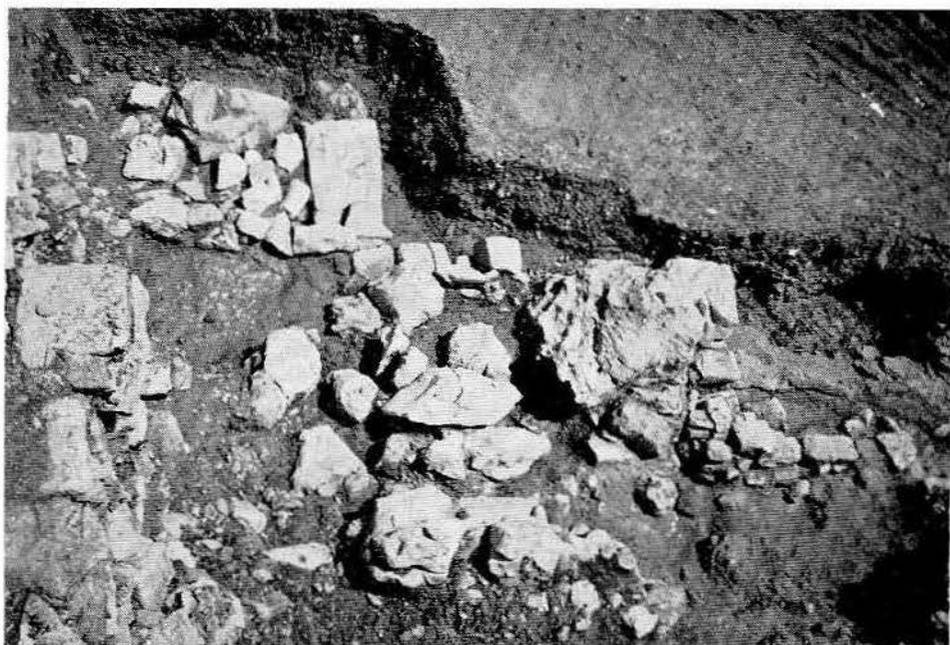
Lám. XXIII.—Vista desde arriba de la esquina norte de la pirámide, en que se aprecian las esquinas marcadas con gruesos bloques tallados, de las fases segunda y tercera de la edificación, así como una fila de piedras (a la derecha) de la primera fase.

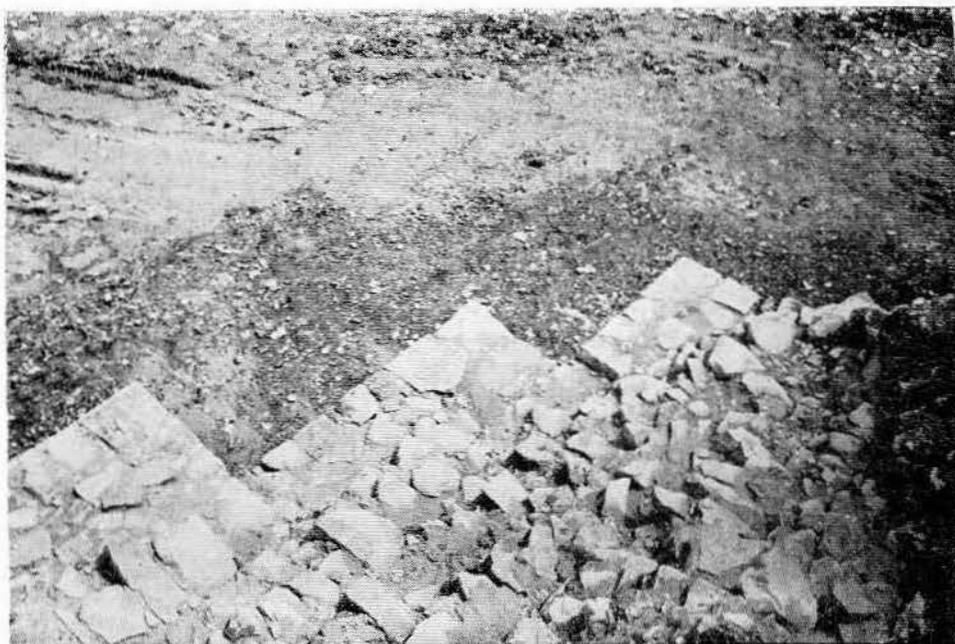
Lám. XXIV.—Reconstrucción en la esquina noreste de la pirámide, de la cimentación y arranque de los muros correspondientes a las tres fases de la construcción.

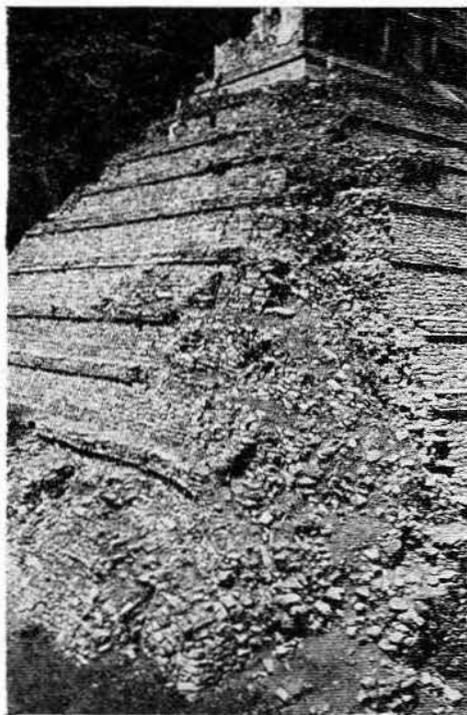
Lám. XXV. — Esquina noreste de la pirámide, antes de los trabajos de la temporada.

Como los recursos de esta temporada no alcanzaban para tal reconstrucción y el núcleo de la esquina en la cara norte había quedado al descubierto y con peligro de derrumbarse, se levantó sobre la base de concreto un fuerte núcleo de piedras amarradas con cal y cemento hasta topar con núcleo original suficientemente firme (láms. XXV y XVI).

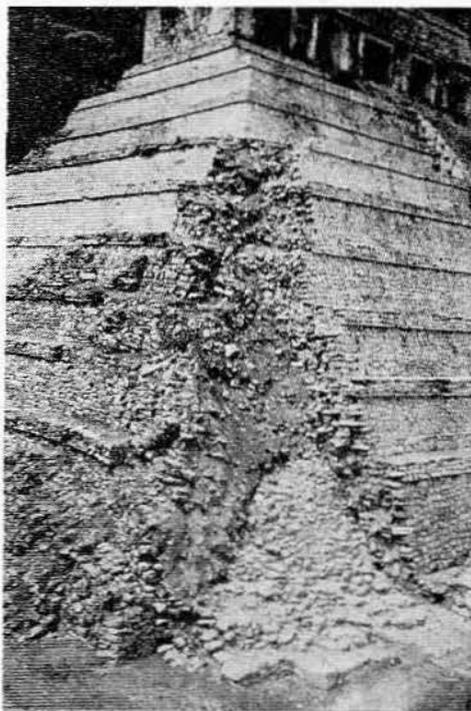
Lám. XXVI.—La misma esquina al finalizar la temporada, apreciándose la reconstrucción de los dos cuerpos superiores, la consolidación de varios cuerpos en el lado este, y el núcleo construido sobre nueva cimentación en la base de la pirámide.

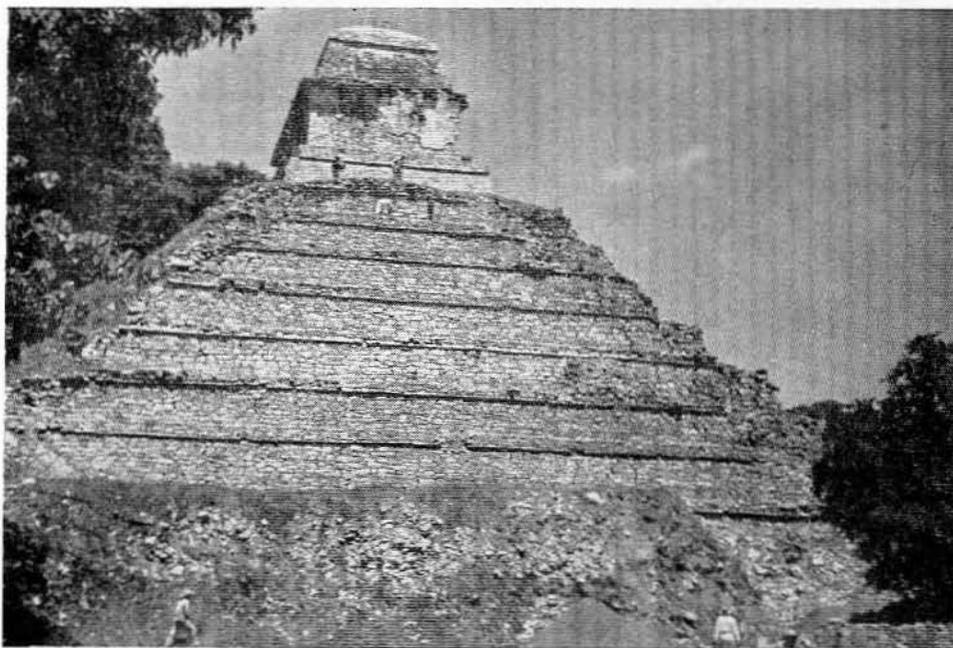
Lám. XXVII.—Lado este de la pirámide, al principio de la temporada.

En el lado este de la pirámide los paramentos de los cuerpos cuarto y octavo quedaron consolidados casi totalmente, habiéndose completado algunos tramos caídos de las molduras superiores y rellenado las uniones de piedra con cemento (láms. XXVII y XXVIII).

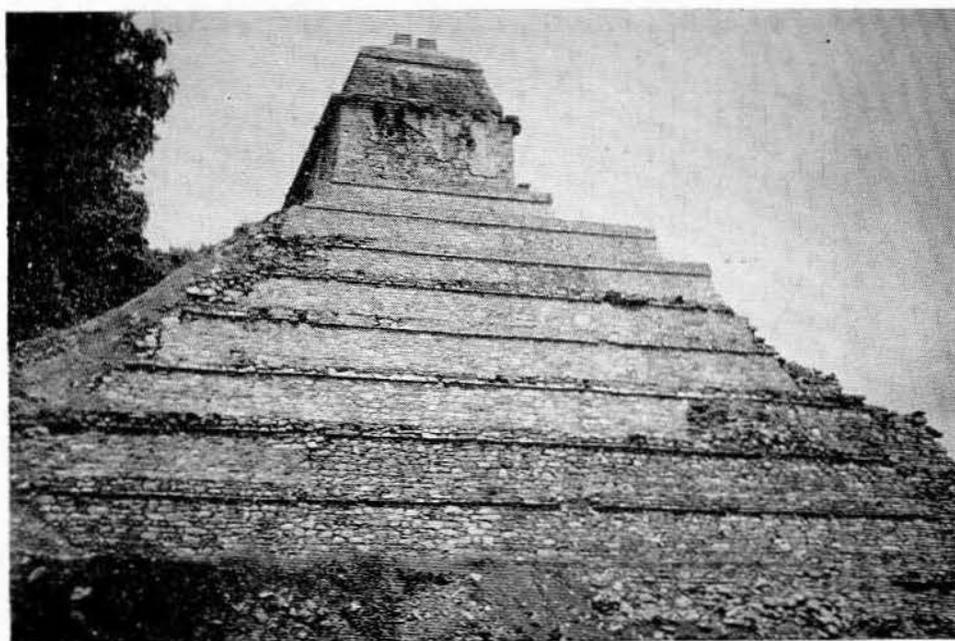
Lám. XXVIII.—El mismo lado después de los trabajos de 1958.

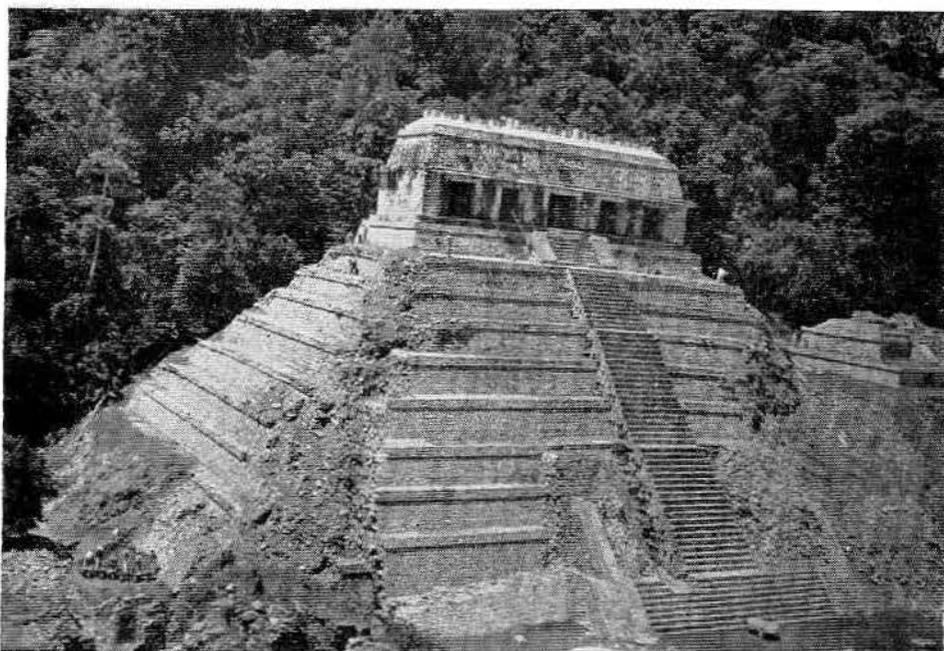
Lám. XXIX.—La Pirámide de las Inscripciones vista desde la torre de El Palacio, al comen-  
zarse la temporada.

Al fin de esta breve temporada se vislumbra por fin la próxima y total reconstrucción de la esquina noreste de la pirámide, ya que dicha esquina fue ya reconstruida en los dos cuerpos superiores y se hizo una base firme para el cuerpo inferior y para los elementos superpuestos al mismo (láms. XXIX y XXX).

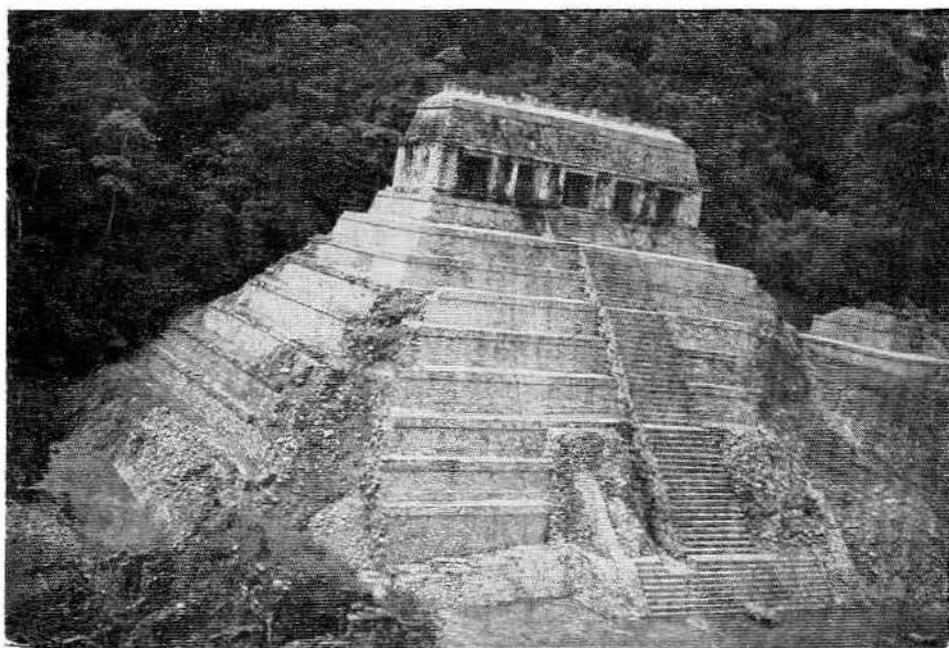
Lám. XXX.—La Pirámide al finalizar los trabajos.
