## EL ADORATORIO DECORADO DE LAS CALLES DE ARGENTINA

EDUARDO MATOS MOCTEZUMA

El 10 de septiembre, el Director de Monumentos Prehispánicos, comisionó al que escribe y al estudiante Luis Rodrigo Alvarez, para la supervisión de los trabajos que se estaban realizando en los Nos. 15 y 17 de las Calles de Argentina, donde se iniciaba la construcción de un nuevo edificio para la Librería Porrúa. Nos trasladamos al lugar mencionado, habiéndonos informado antes que Lizardi Ramos había visto y fotografiado un pequeño adoratorio que tenía un mural en uno de sus lados, el que había aparecido al iniciarse los trabajos de cimentación.

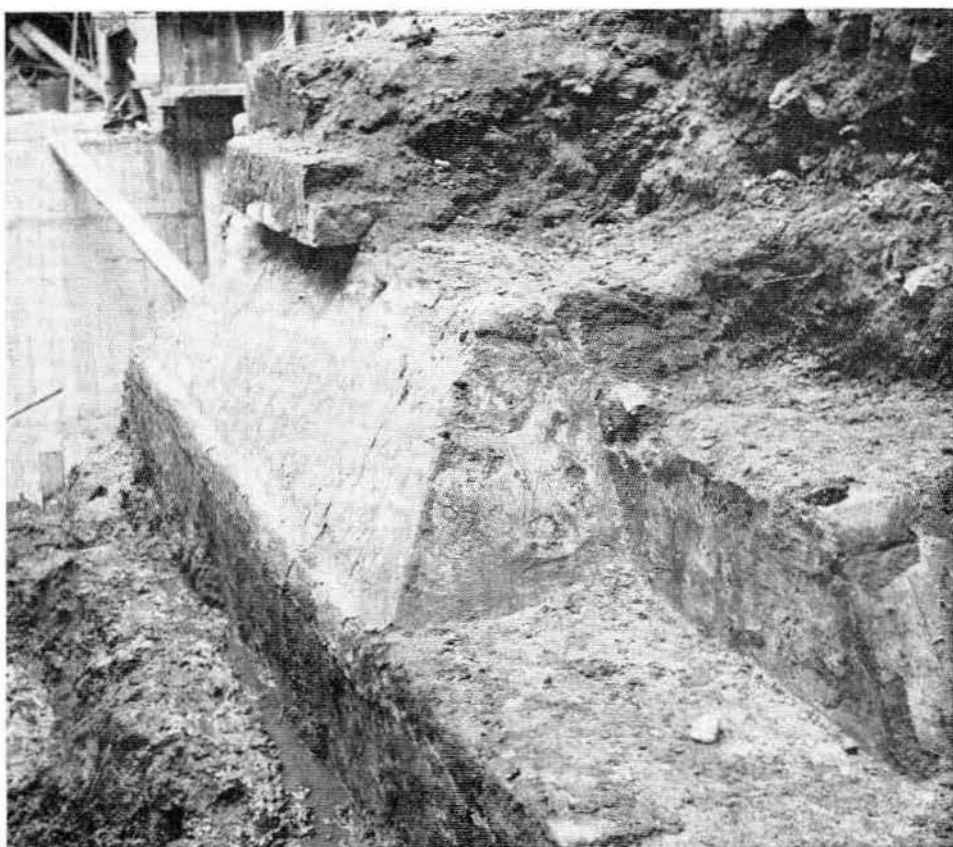
Lám. IV.—Vista del talud y moldura; en primer término, a la derecha, parte de la alfarda; nótese la humedad al pie de la plataforma.

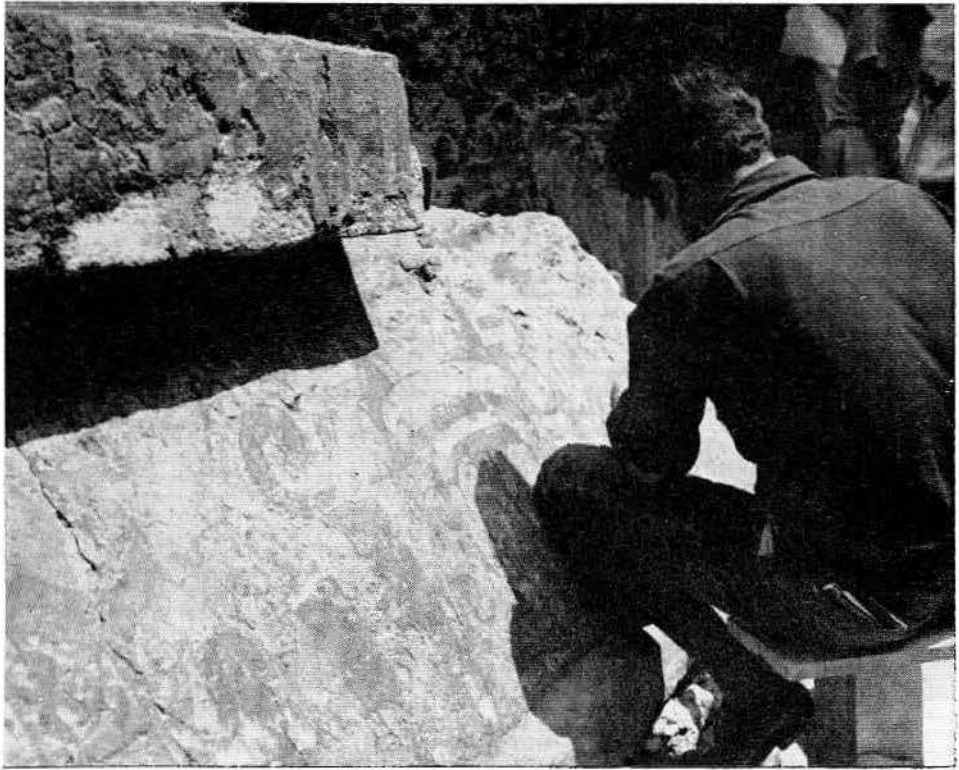
Lám. V.—Iniciación del trabajo de restauración y limpieza del mural.

Fue necesario pedir la ayuda de los técnicos del Departamento de Restauración y Catalogación del Patrimonio Artístico del Instituto para que llevaran al cabo los trabajos necesarios para la protección, desprendimiento y restauración del mural, ya que era prácticamente imposible que continuara en su sitio original por los peligros a que estaba expuesto y que no tardaron en aparecer; al contacto con el aire y el sol, el lodo sobre el que estaba asentado el adoratorio tendió a secarse, produciéndose asentamientos naturales que provocaron la cuarteadura, primeramente de la plataforma, y después del mural mismo.

Así las cosas, se buscó la mejor forma de proceder ante este caso imprevisto. Después de largas discusiones en las que intervinieron arquitectos, ingenieros, restauradores, arqueólogos, y hasta maestros albañiles, se acordó que lo mejor era sacar la sección grande del mural en un solo bloque, para lo cual se utilizarían yeso y varillas, para así formar un todo compacto.

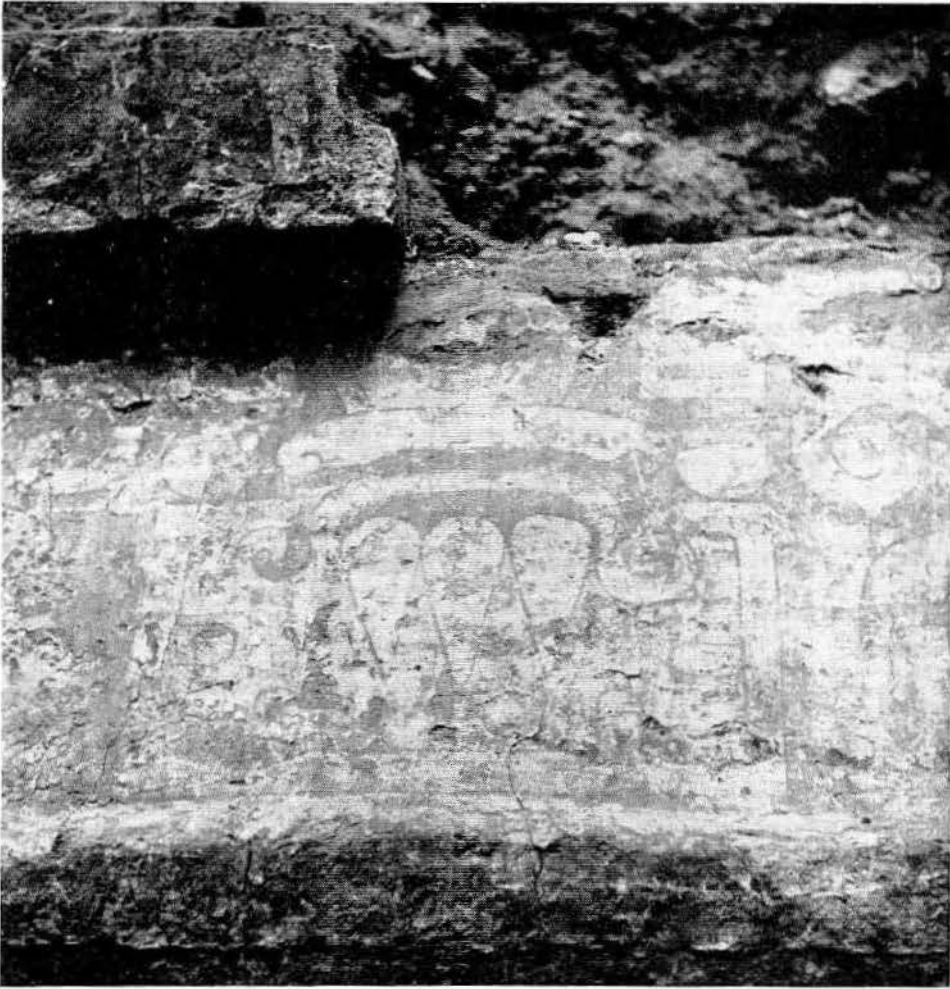
Lám. VII.—Detalle de uno de los mascarones del dios Tlaloc.
