## EXPLORACIONES EN PALENQUE, 1970

JORGE R ACOSTA

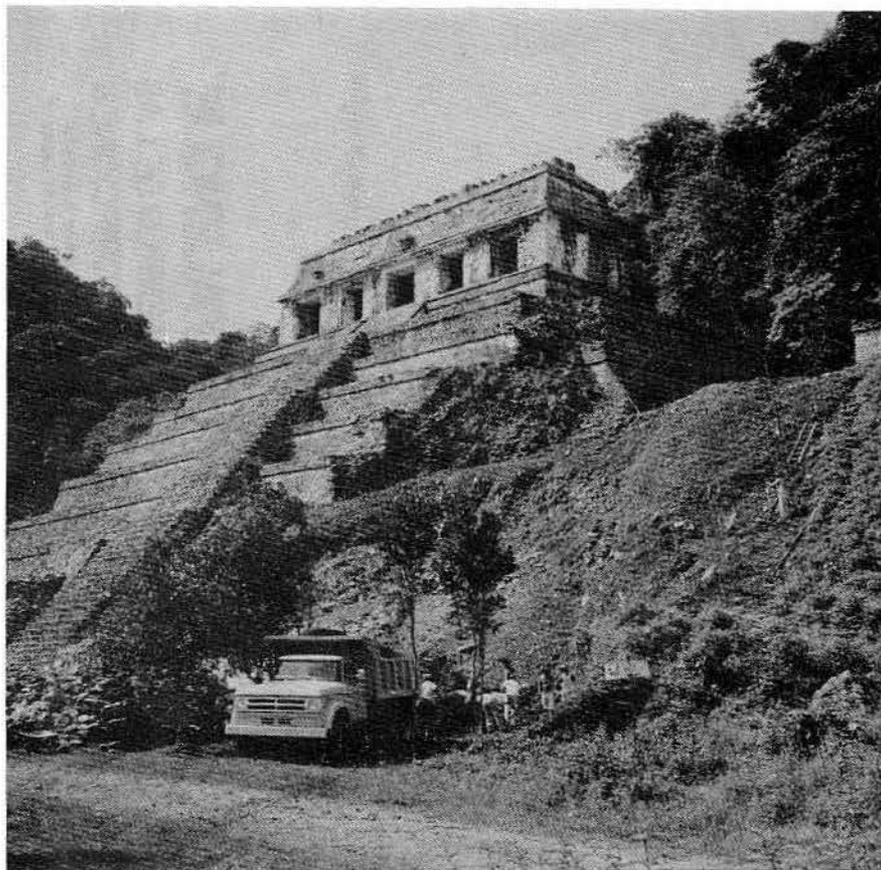
Fig 1. Angulo noroeste del Templo de las Inscripciones, antes de que fueran emprendidos los trabajos de exploración y restauración correspondientes a la temporada 1970

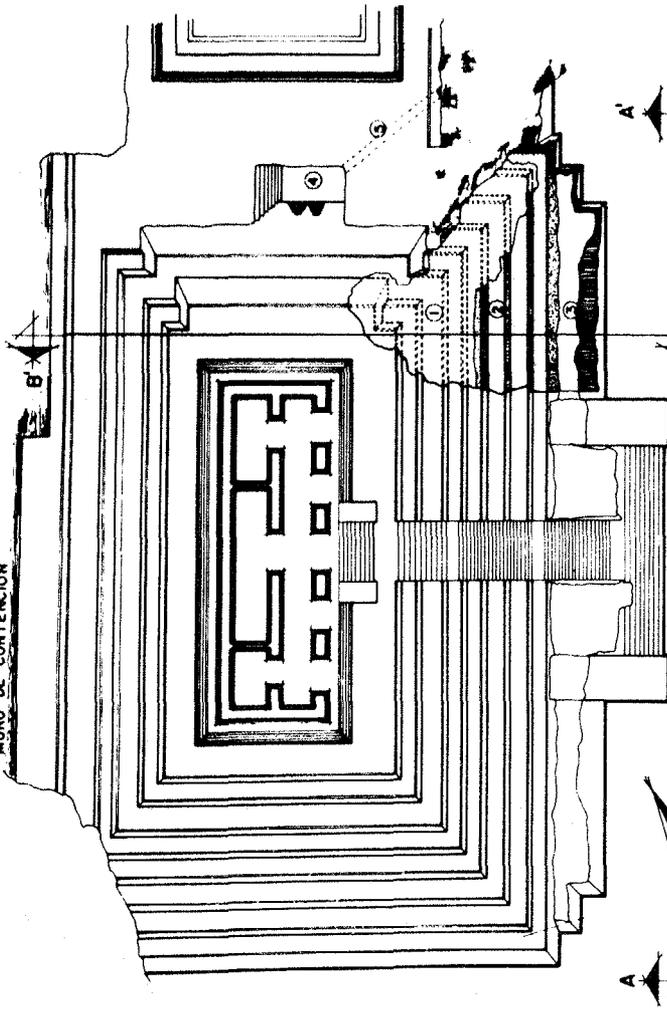
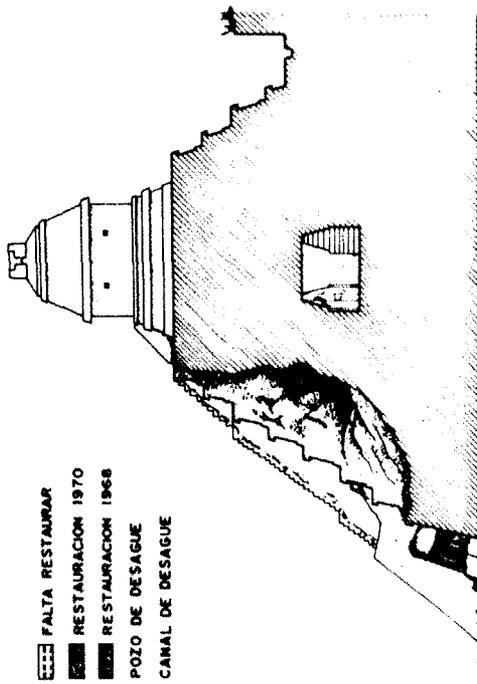
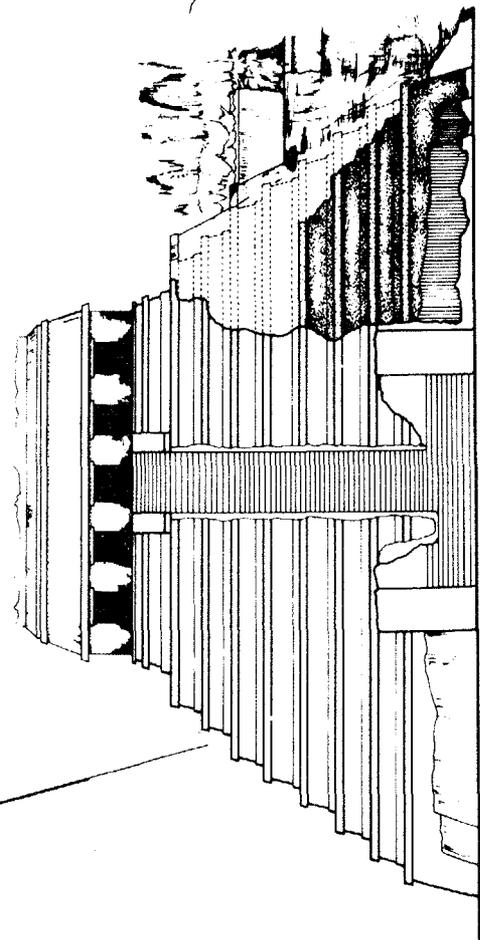
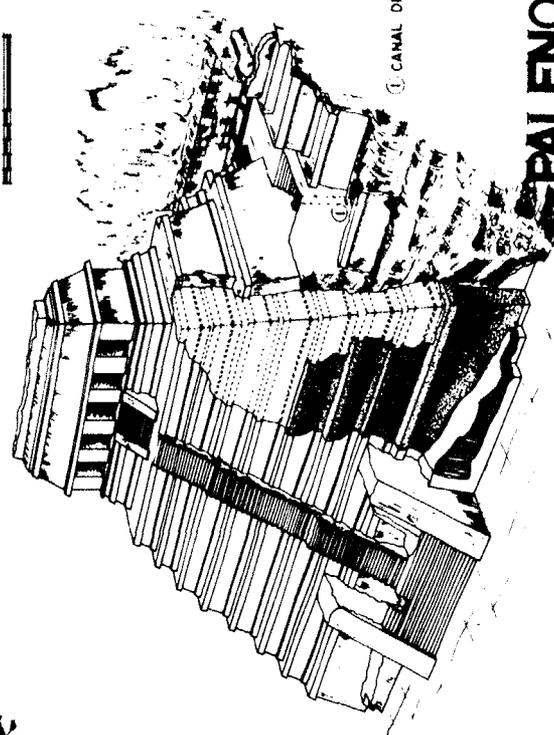
PLANO 1

- ① FALTA RESTAURAR
- ② RESTAURACION 1970
- ③ RESTAURACION 1968
- ④ POZO DE DESAGUE
- ⑤ CANAL DE DESAGUE

Plano 1. *Diferentes vistas del templo durante los trabajos de reconstrucción que se hicieron en el ángulo noroeste*

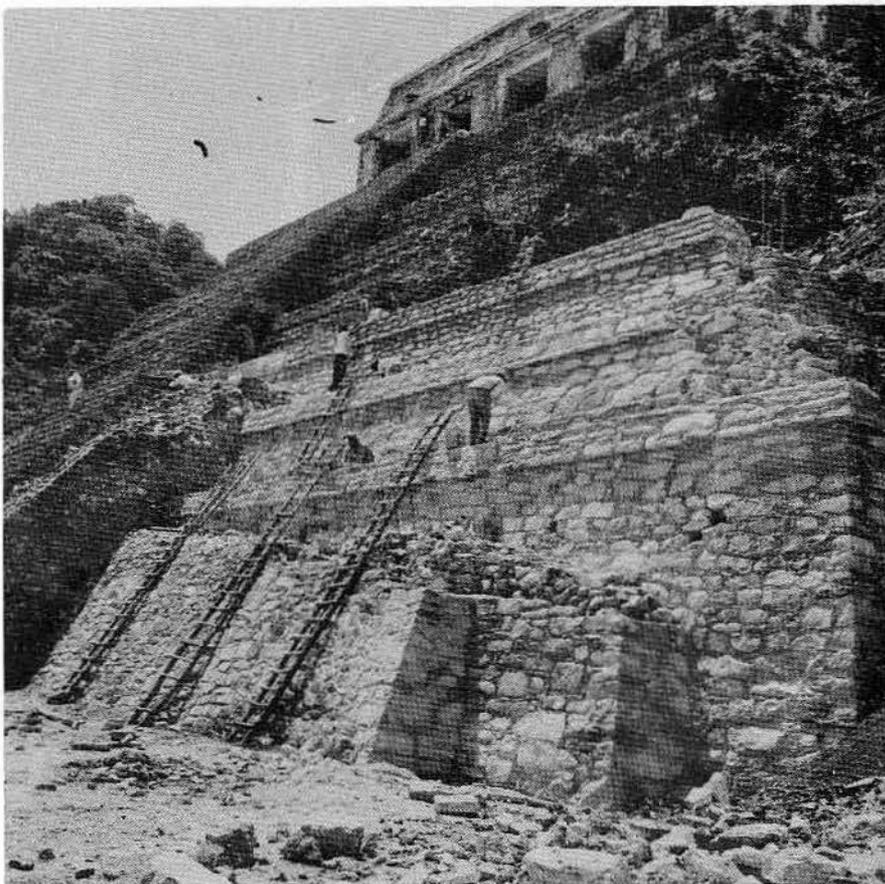
Fig 2. *Proceso de restauración en el ángulo noroeste del Templo de las Inscripciones. Hubo retrasos inevitables*

Al principiar los trabajos, concentramos nuestros esfuerzos en el lado poniente de la escalera central donde se tenían que completar varios de los cuerpos faltantes. Durante la temporada anterior se reconstruyó sólo parcialmente el cuerpo inferior de la última época; pero no se llegó hasta su extremo noroeste, en vista de que se tenía que remover demasiado escombros. Lo primero que hicimos ahora fue buscar este importante dato que, por fortuna, apareció a los pocos días de trabajo,<sup>1</sup> y al continuar hacia el oeste, se descubrió a 2.65 m otro ángulo y

Una vez establecido el límite poniente de la estructura, se empezaron a reedificar las esquinas correspondientes a la última época sin llegar a la altura original, con el objeto de dejar a la vista los cuerpos de la subestructura que fueron restaurados hasta su elevación original. Cada cuerpo está en ligero talud y lleva tanto una moldura en la base como otra en la parte superior.

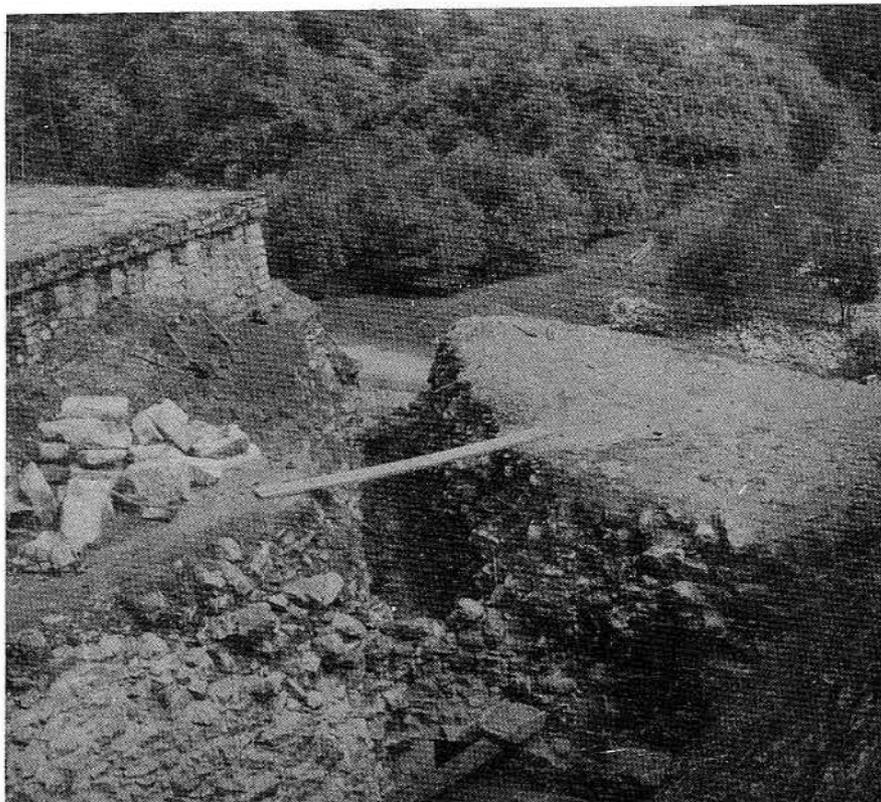
Fig 3. En la prolongación oriental del Edificio XII hay un pozo de desagüe excavado en las exploraciones de 1958

Como no se puede rellenar la excavación para no tapar la salida de los "respiraderos", la solución más práctica era desviar hacia afuera el agua que llegaba al fondo. Para lograr esto se abrió primero una trinchera desde la parte superior, en dirección noroeste a sureste, y al llegar a los 3 m de profundidad (que es más o menos la profundidad del hoyanco), se construyó un canal de mampostería con techo plano de lajas que después fue ocultado al ser rellenada la misma trinchera (Fig 3 y 4).

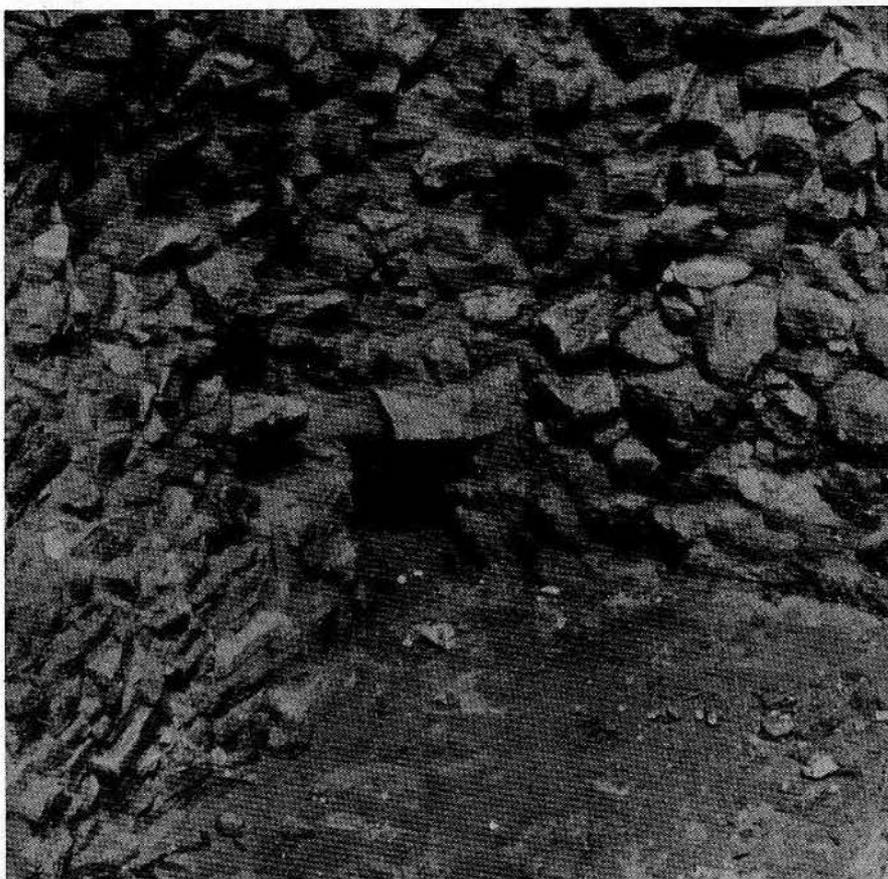
*Fig 4. Para evitar que el agua de lluvia llegara hasta la cámara funeraria se cambió primero la entrada del pozo*

Después de haber hecho lo anterior, se construyó un enlajado en la misma profundidad del hoyanco, con desnivel hacia la entrada del caño y así se canalizaba el agua fuera del hoyo. Por último, se consolidaron los lados de la oquedad para evitar derrumbes futuros. Sin embargo, en el sur se presentó un problema, ya que allí existe una antigua escalera que quedó a la vista cuando se exploró este sitio. No tuvimos más remedio que consolidarla y dejarla aparente. La única dificultad que se presentó fue que los escalones no llegaban hasta el fondo del hoyo por lo que se completó la diferencia con dos

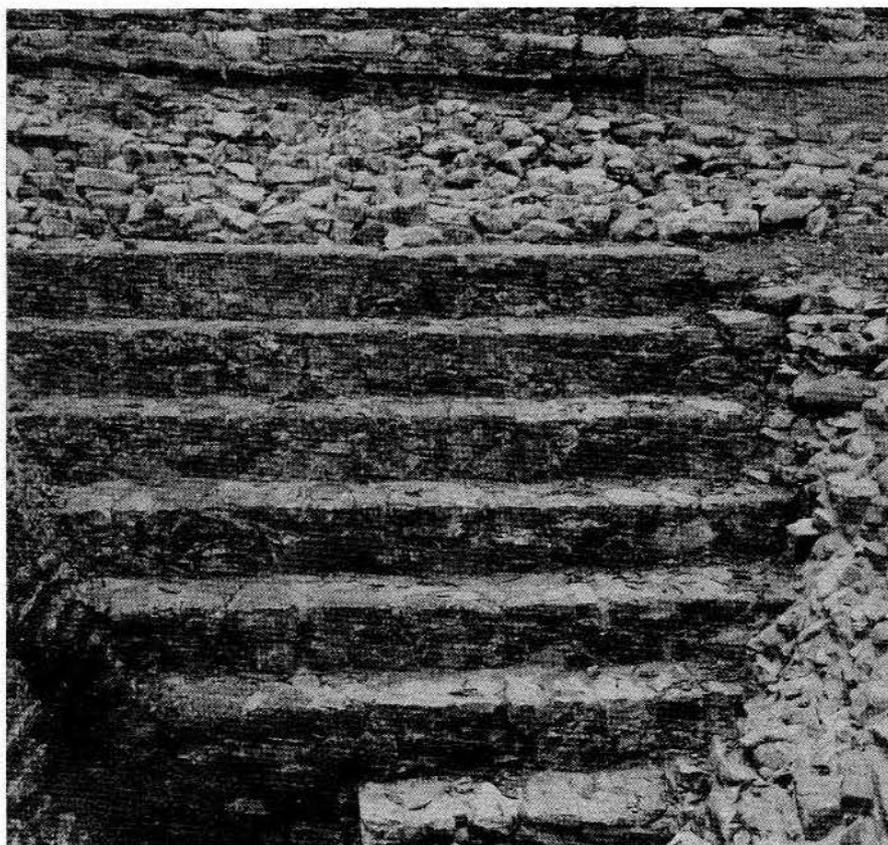
*Fig 5. Escalera que se descubrió durante las obras en el pozo. Apparently llegaba hasta el fondo del mismo*

peraltes más, pero marcados con "rejón" y hechos burdamente para distinguirlos de los auténticos (Fig 5). Esta escalera ha resultado muy útil para subir o bajar hasta las entradas de los "respiraderos" y llegar hasta la cripta cuando por circunstancias especiales se tiene que utilizar este camino corto para penetrar al interior de la pirámide.

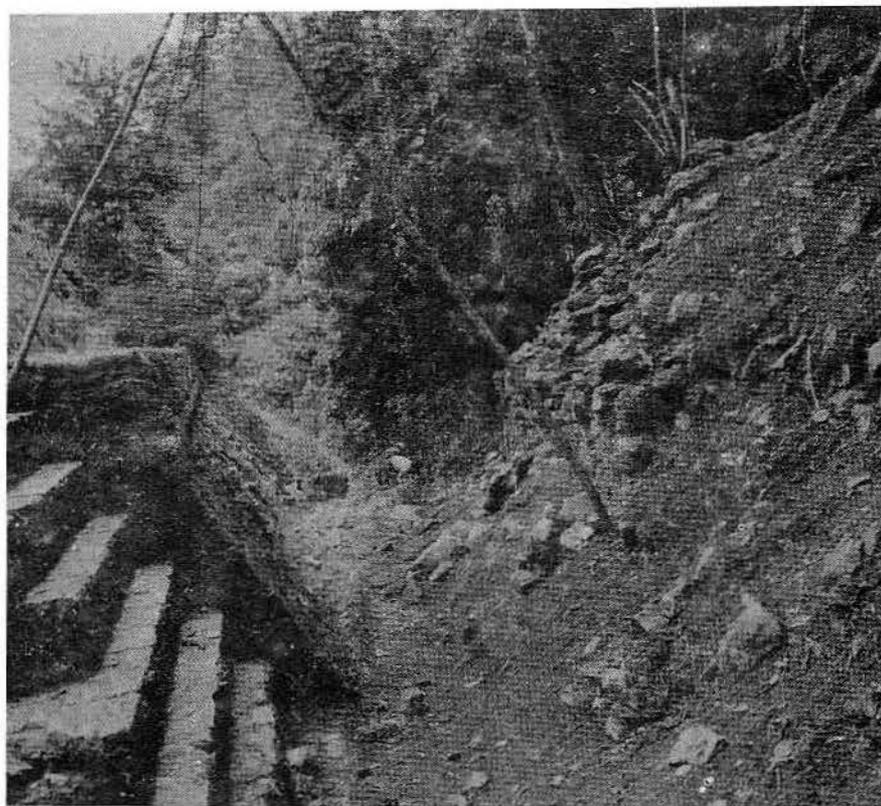
Fig 6. En el lado posterior de la pirámide, el pasillo entre ésta y el cerro tuvo que volver a ser desescombrado

Desde entonces, el lugar se había llenado de escombros y se tuvo que limpiar (Fig 6). Para esto fue preciso derribar varios árboles enormes que fueron los que causaron la destrucción del límite sur del pasillo.

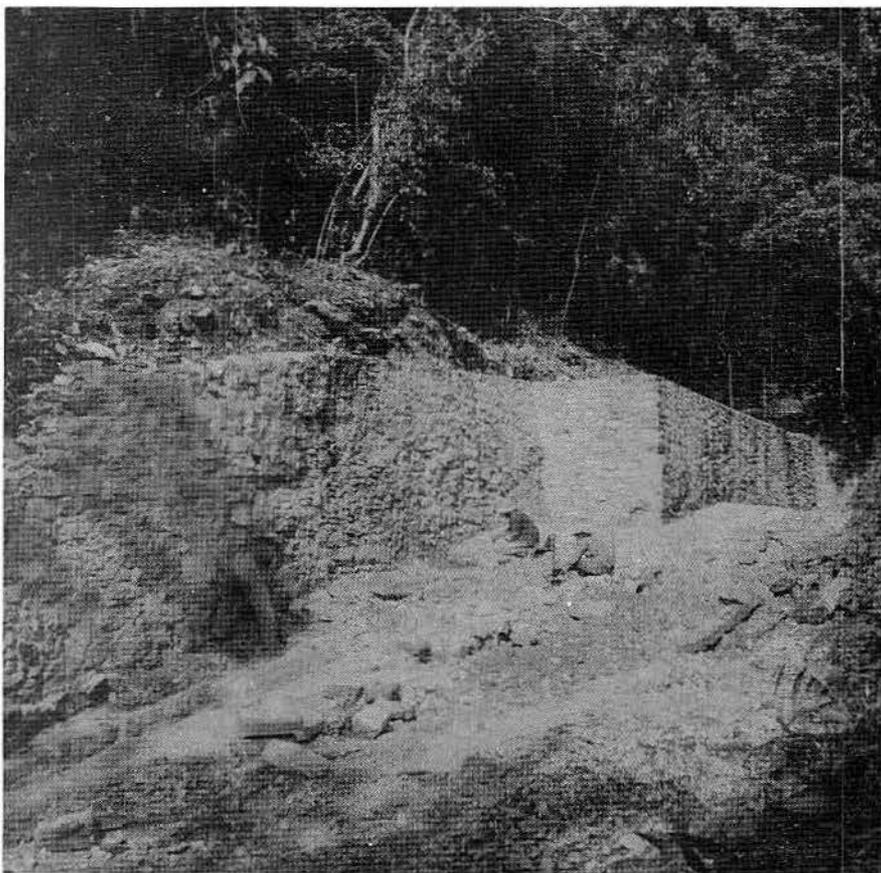
Fig 7. El muro de contención en el pasillo posterior fue reconstruido hasta una altura de 2.70 m, con un recodo

Una vez limpio, se reconstruyó el muro caído hasta 2.70 m de altura, en la inteligencia de que, probablemente, la altura original fue mayor. Este muro no corre en un mismo paño, sino que, a 18.90 m de su extremo poniente, hace un recodo y continúa 2.10 m más atrás que la primera sección, lo que hace que corra en 2 tramos diferentes, de los cuales la primera sección del pasillo resulta de 3.30 m de ancho y, más adelante, de 5.40 m (Fig 7).

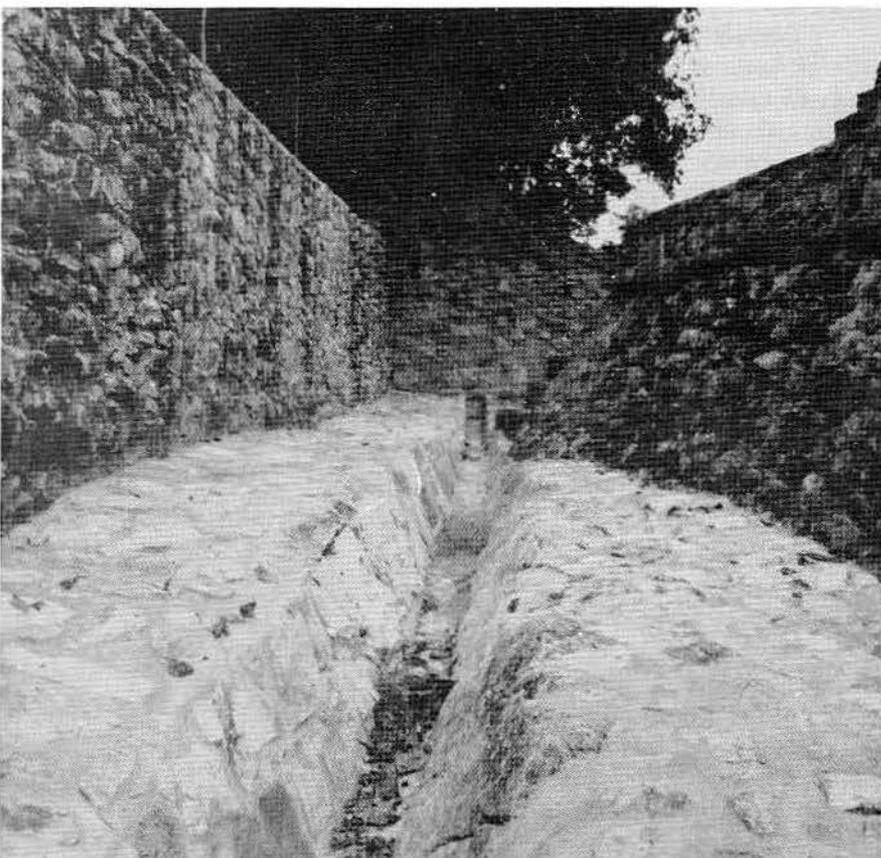
Fig 8. El canal de desagüe en la parte posterior de la pirámide fue ampliado y consolidado con profundidad de 45 cm

También se trabajó en el piso, colocando piedra en toda su extensión para eliminar las filtraciones. El canalito o desagüe que se encuentra más o menos al centro fue ampliado y quedó de 60 cm de ancho por 45 cm de profundidad; además se reforzaron los lados, ya que la roca natural en este lugar es muy blanda y deja penetrar el agua (Fig 8).

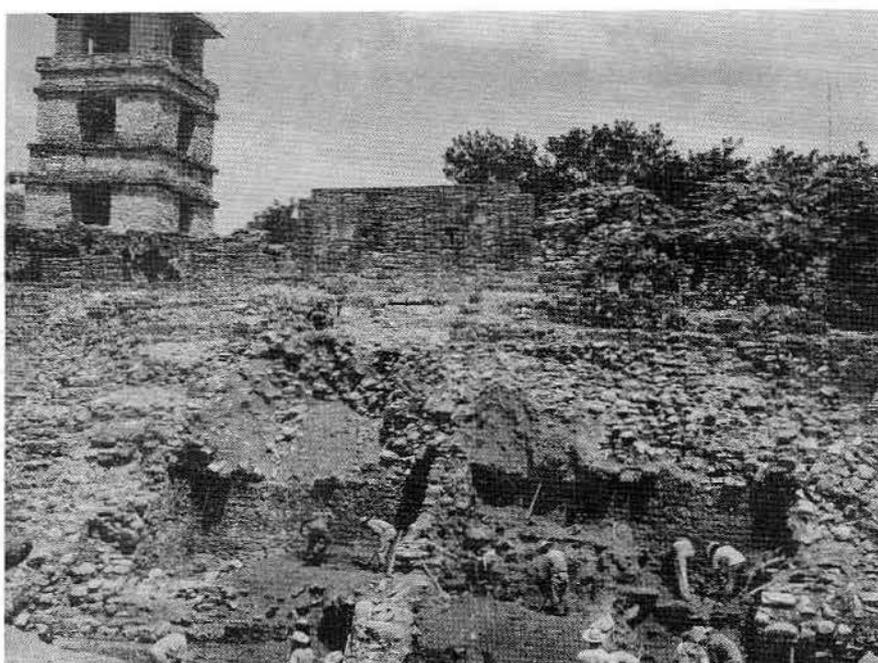
Fig 9. El Palacio, lado oeste, cuando se inició la exploración de los 3 muros gruesos perpendiculares a la estructura

Al ir retirando el escombro, en vez de escalones aparecieron 3 muros gruesos colocados perpendicularmente a la estructura (Fig 9).<sup>5</sup> Es interesante que, sobre la cara exterior del que se encuentra más al norte, es decir, pegado a la escalera, presenta una serie de entrantes y salientes que hacen pensar que se trata de los restos de la alfarda sur de la escalinata. Al seguir estos muros hacia adentro se llegó a unas paredes desplantadas sobre una baja plataforma que corre de norte a sur. Al penetrar hacia adelante, empezaron a surgir un montón de grandes piedras que sin duda correspondían a un techo que se había desplomado. La exploración terminó al llegar a un muro vertical, situado al fondo, que se eleva hasta 2.90 m de altura. Una vez limpio el sitio se vio que se trata de dos estancias colocadas una al lado de la otra y cada una tiene una puerta hacia el exterior; pero no se comunican interiormente (Fig 10).<sup>6</sup>

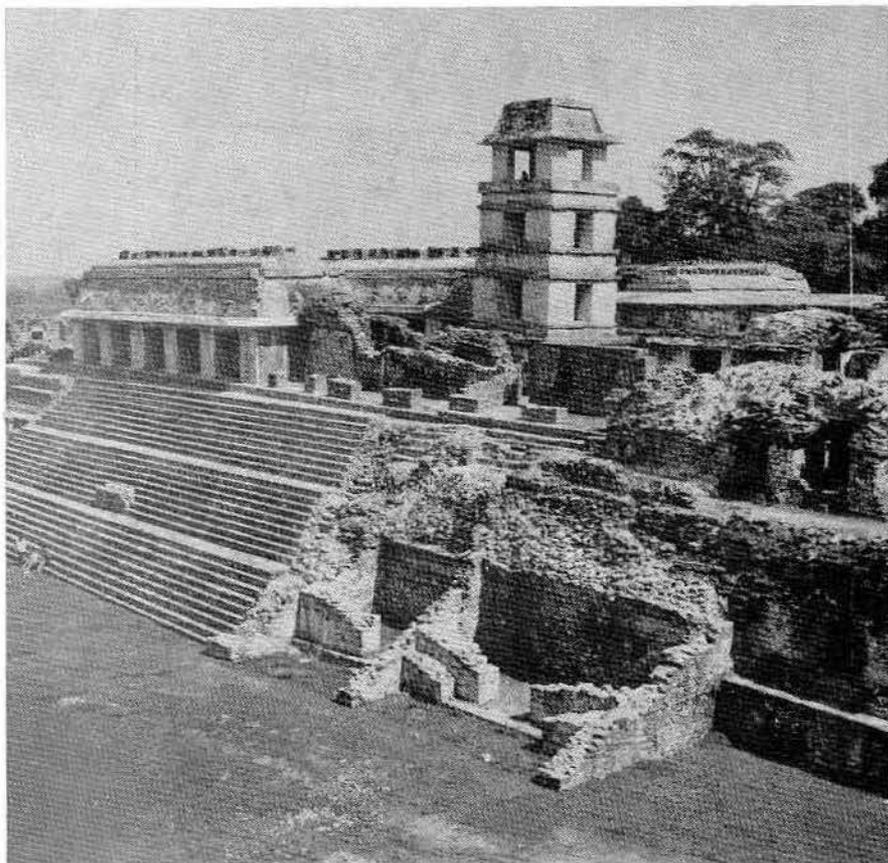
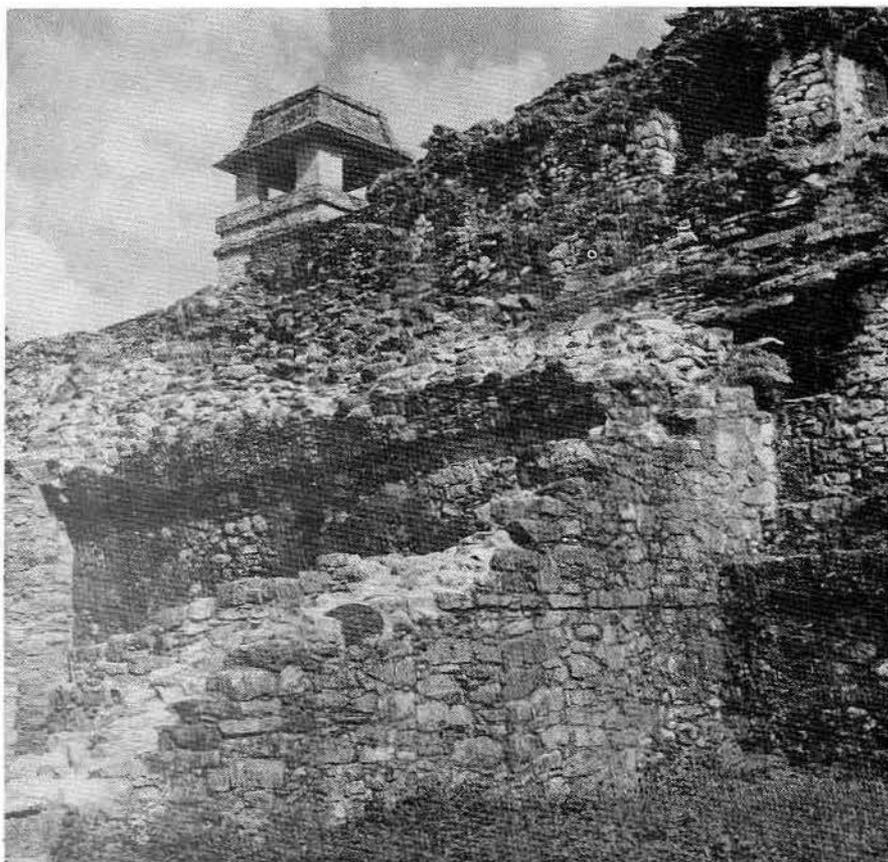
Fig 10. *El lado oeste de El Palacio, ya restaurado, permite apreciar las 2 estancias contiguas a la gran escalinata*

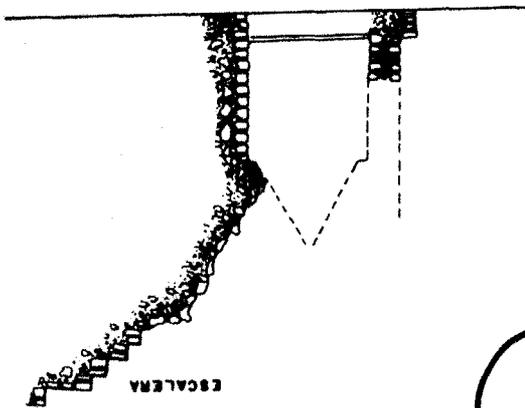
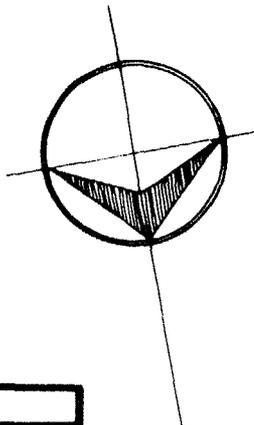
PLAN 02

Plano 2. Las piedras que aún quedan in situ sirvieron para determinar así la posición como la forma de la bóveda

De los muros frontales sólo quedaban restos de 95 cm de altura; no así los del fondo que, como ya he mencionado, tienen 2.92 m, que resultó ser la altura máxima de estos cuartos; en algunos lugares aún quedan *in situ* algunas piedras del arranque de la bóveda (Plano 2).

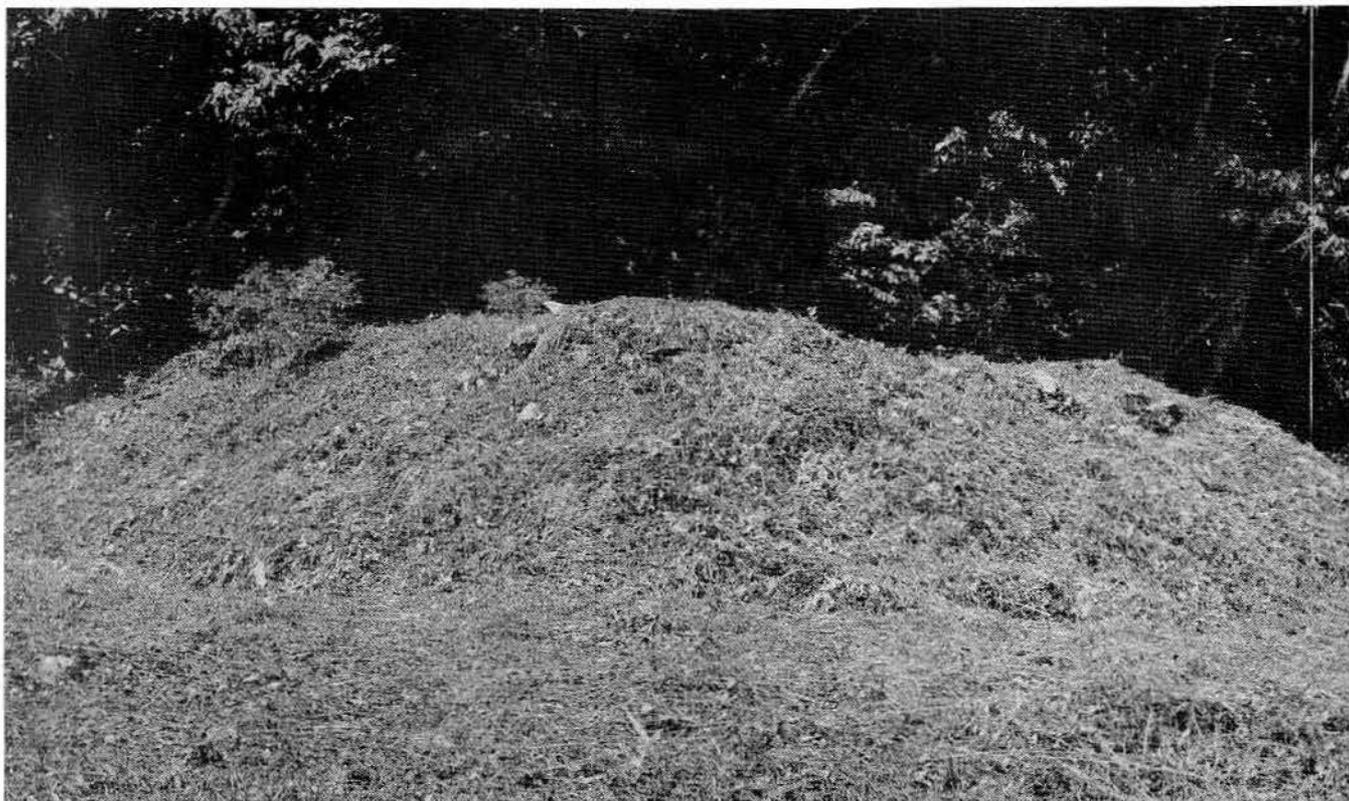
Fig 12. *Antes de la exploración, el Edificio A parecía sólo un montón de escombros de una exploración anterior*

A 34 m al oriente del Templo de las Inscripciones hay una baja plataforma alargada que se extiende de norte a sur; más bien parecía un montón de escombros procedente de una exploración; pero está indicada en el plano de Maudslay, aunque sin número (Fig 12).<sup>7</sup> Decidimos explorarla empezando

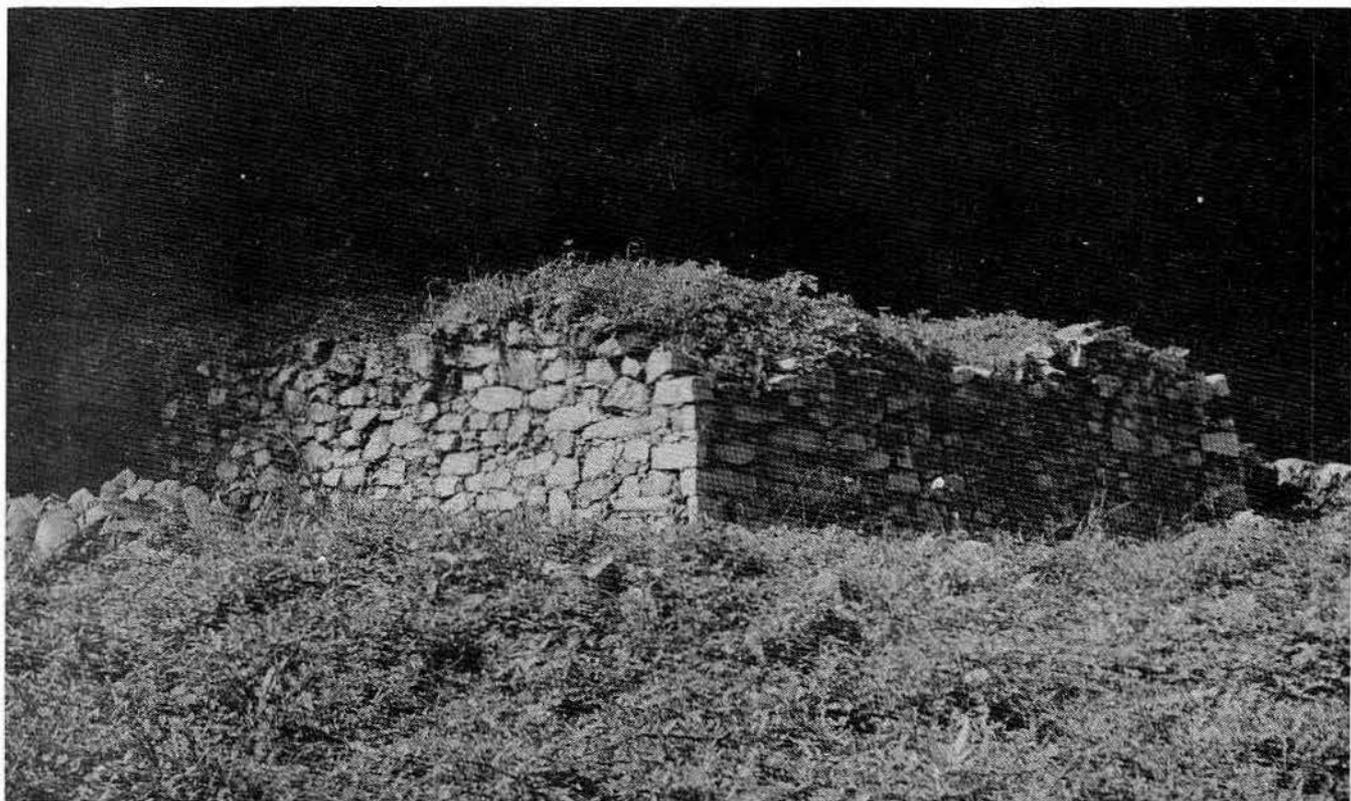
Fig 13. *Esquina noroeste del Edificio A, después de que la exploración puso a la vista un muro de 2.30 m de altura*

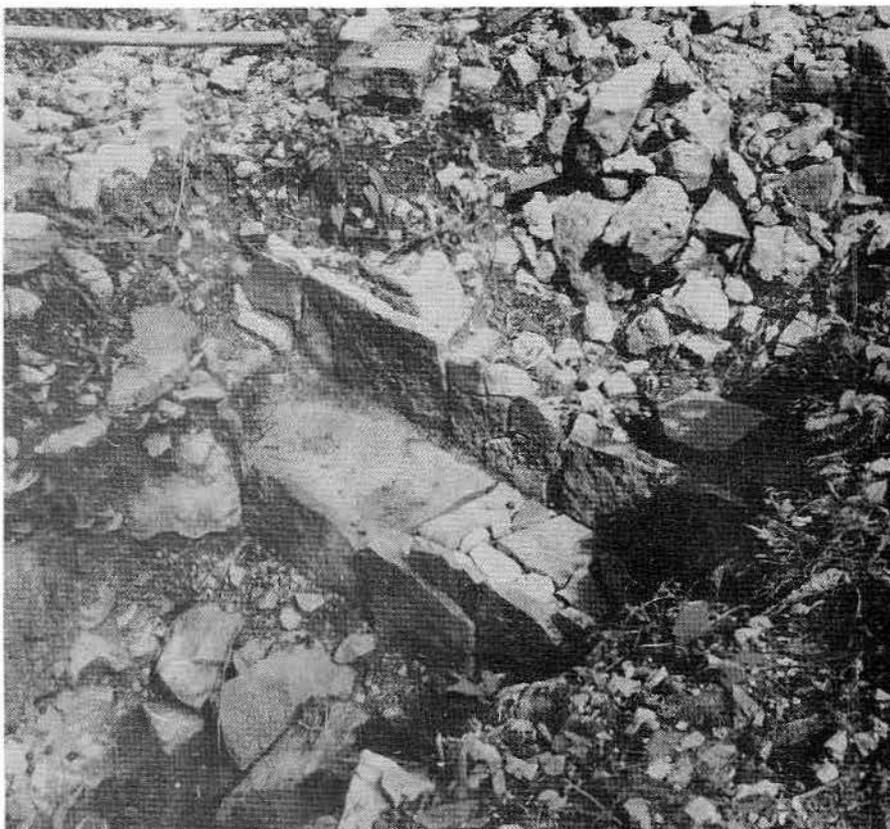
Fig 14. Al excavar una trinchera en la parte alta del Edificio A, se encontraron los restos de una tumba saqueada

Se excavó una trinchera de la parte alta y se encontró, a 1.25 m de profundidad, una tumba saqueada (Fig 14).<sup>8</sup> Todos los indicios demostraron que la parte superior de la plataforma fue removida hace mucho tiempo.

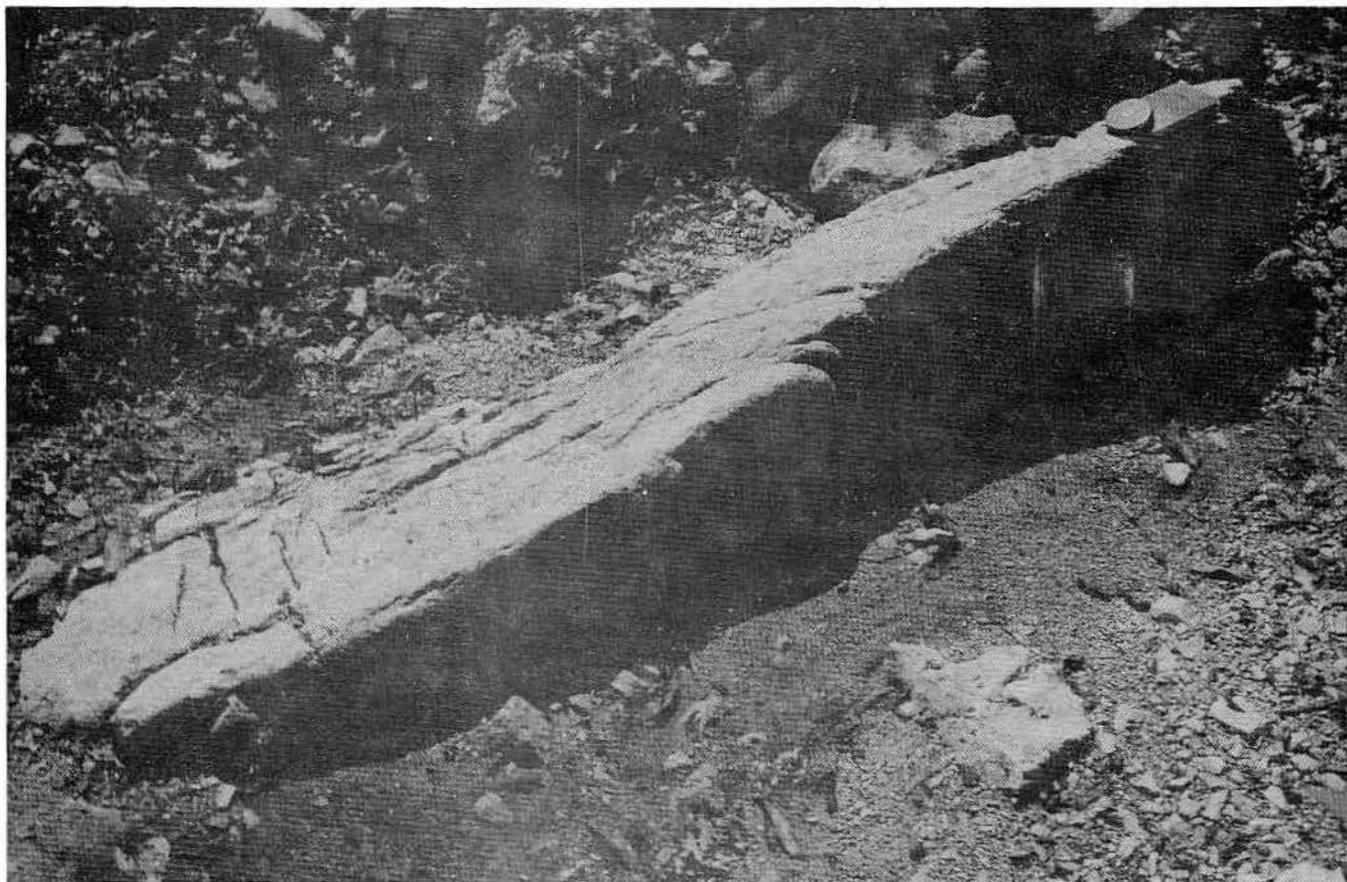
Fig 15. Piedra caliza de 4.28 m de largo. Pueden ser los restos de una estela, pero no hay confirmación posible aún

En el mismo lado oriente, cerca del ángulo noroeste, apareció enterrada una enorme piedra caliza, muy erosionada y rota. Es de forma alargada, mide 4.28 m de largo por 62 cm de ancho en la base y termina casi en punta (Fig 15). Es probable que sean los restos de una estela destruida por la acción de los elementos, aunque no muestra ningún vestigio de que hubiera tenido alguna inscripción.

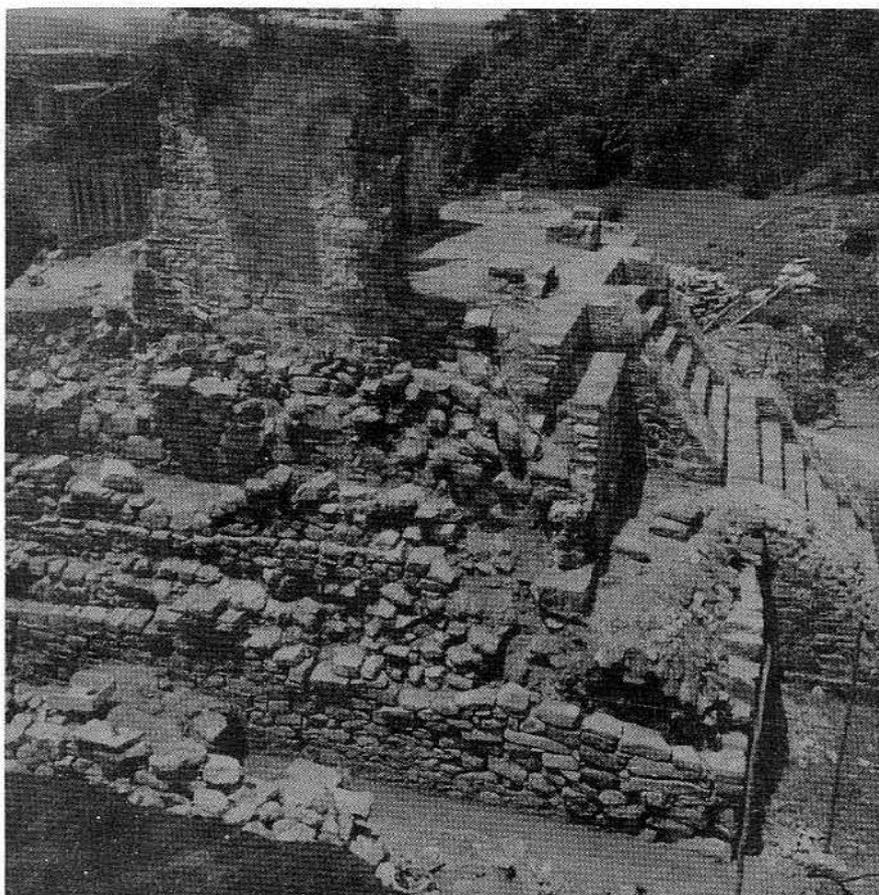
Fig 16. Costado sur del Edificio XIV, también conocido como Templo del Gran Sacerdote. En la temporada anterior se hallaron aquí algunos bajorrelieves en lápidas

La exploración también demostró la existencia de 2 pisos, uno de los cuales se encuentra 70 cm por abajo del otro. Se observó que las entradas fueron tapiadas en el último período y, sin embargo, el interior no fue rellenado puesto que las grandes losas de la bóveda, al desplomarse, cayeron directamente sobre el piso de las estancias.

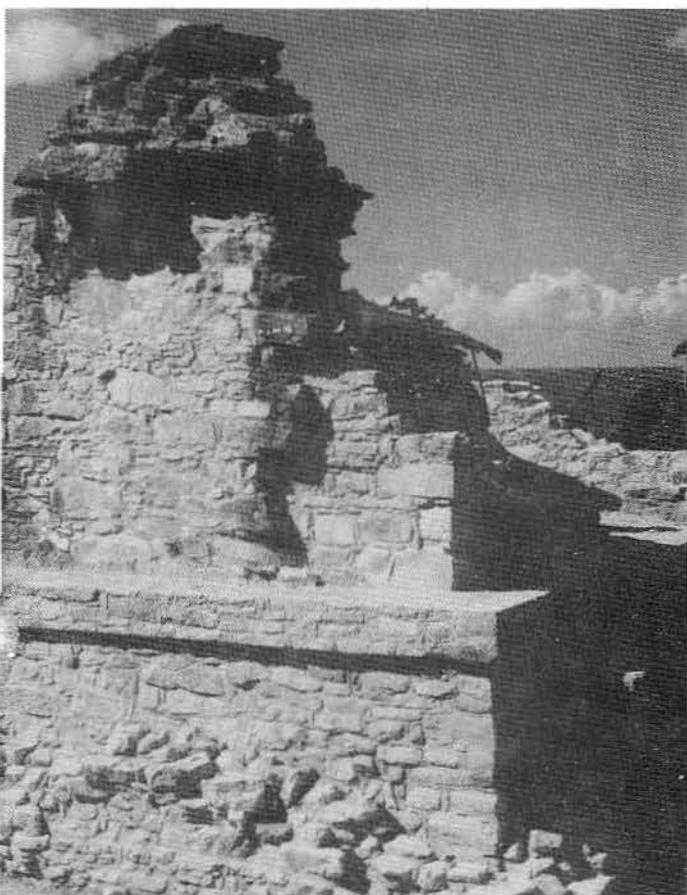
Fig 17. Costado sur del Edificio XIV, ya restaurado y faltando solamente la reconstrucción de la bóveda, tarea que se dejó pendiente para futuras exploraciones del área

Se exploraron los lados norte, sur y oeste y se restauraron los cuerpos del basamento en estos costados, así como parte de los muros del templo superior que fueron elevados hasta 2.70 m de altura, nivel donde empieza el arranque de la bóveda del templo, el cual tenemos la intención de reconstruir en un futuro próximo (Fig 16 y 17). En el lado norte se descubrió un aposento adosado al cuerpo inferior de la estructura (Fig 18 y 19). Tiene 3 claros formados por 2 pilares cuadrangulares y, sobre el muro del fondo, se nota el principio de la bóveda que lo cubría. Fue restaurado hasta una altura arbitraria, sin llegar hasta el arranque de la bóveda que lo cubría. Estos cuartos adosados a los basamentos de templos no son raros en Palenque y parecen corresponder a un último período de ocupación.

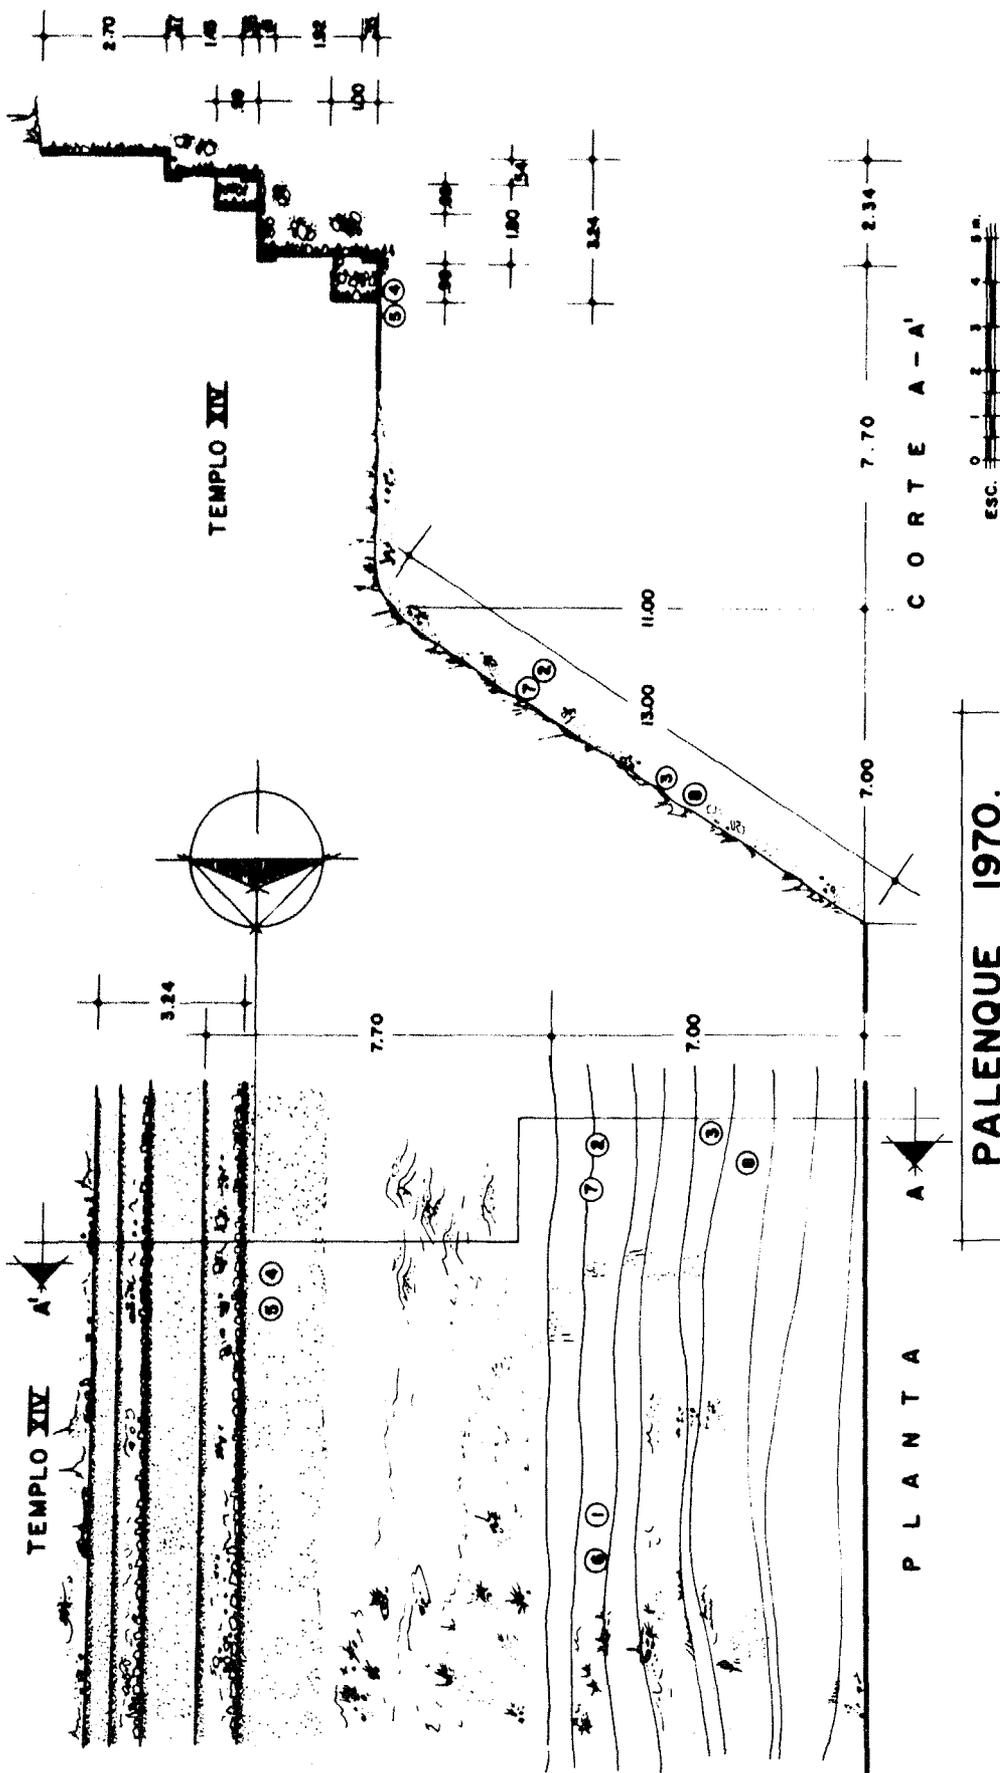
PLANO 4

PALENQUE 1970.  
 TEMPLO XIV  
 COLOCACION DE LOS CILINDROS.

Plano 4. Los hallazgos en la exploración del lado posterior del Templo XIV, se hicieron en el orden que aquí se ve

Sin embargo esta exploración aportó el descubrimiento de varios objetos de barro de los llamados "braseros" o "cilindros". Aparecieron 6 de ellos muy incompletos y esparcidos en diferentes niveles en el escombro, por lo que se optó por suspender la exploración, aunque seguramente había muchos más entre el derrumbe (*Plano 4 y Fig 21*). Se hace la aclaración que la numeración de las piezas se basó en el orden en que iban apareciendo.

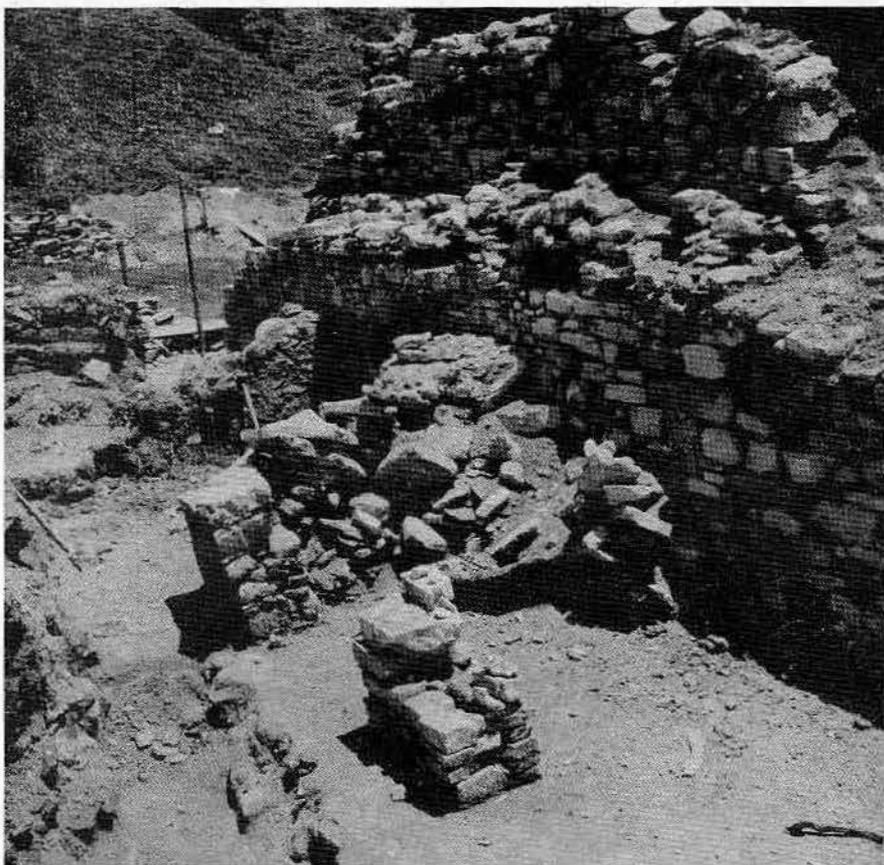
Fig 18. Edificio XIV, lado norte. Restos de una estancia adosada al basamento, muy común en templos palencanos

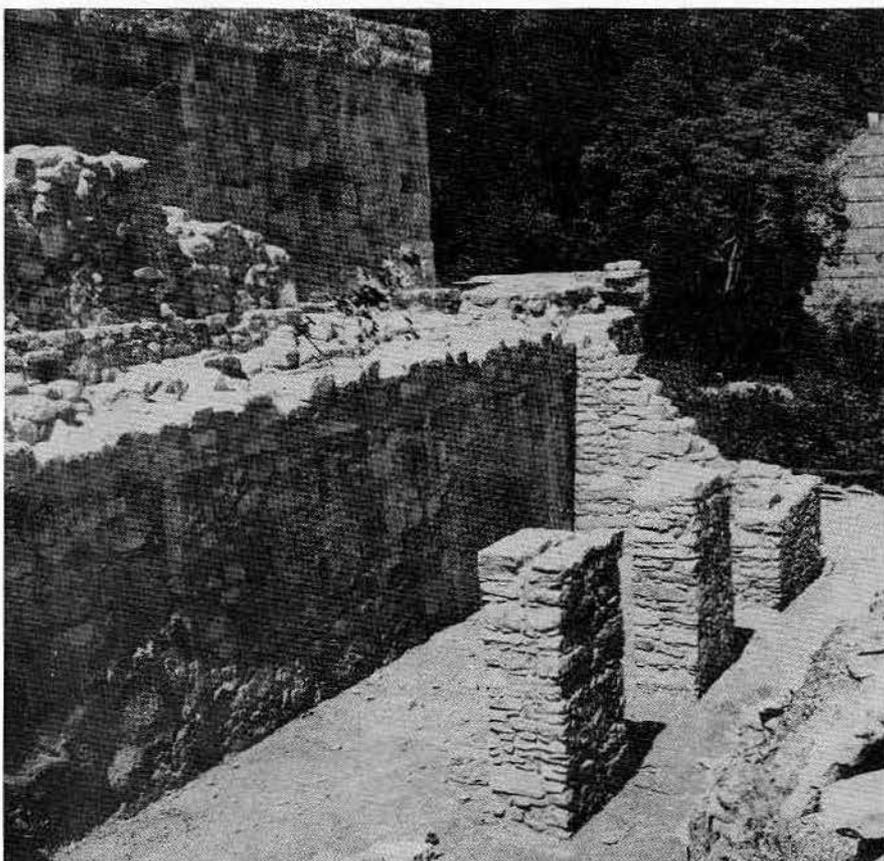
Fig 19. Lado norte del Edificio XIV, ya restaurado. Por esta vez se decidió no llegar hasta el arranque de la bóveda
