## EXPLORACIONES EN PALENQUE, 1970

JORGE R ACOSTA

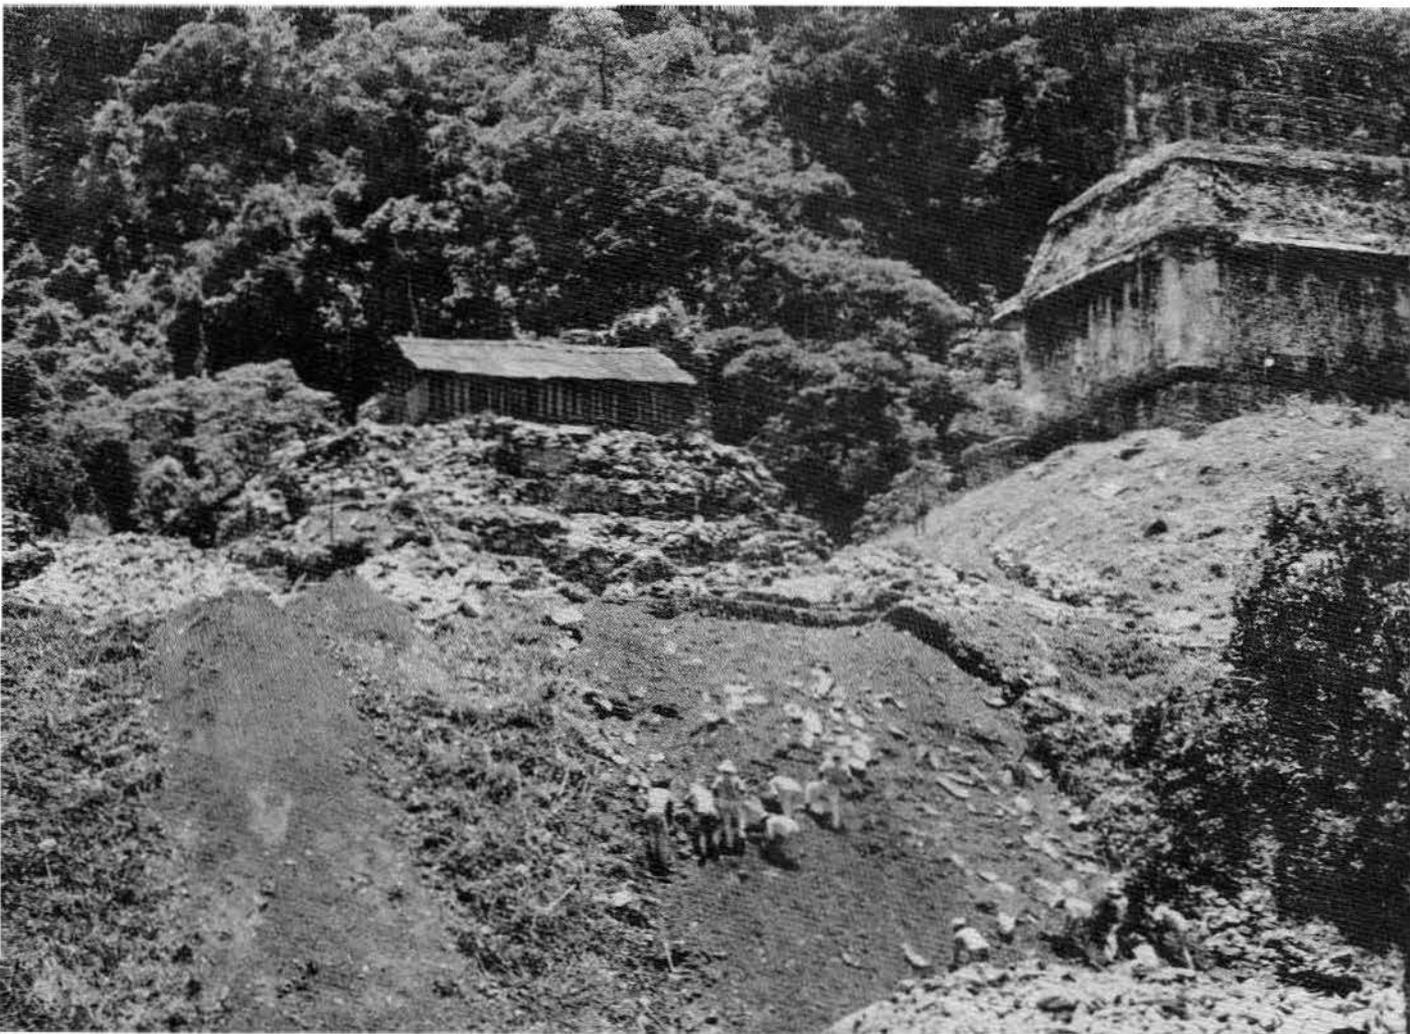
Fig 20. Bajada poniente del Templo XIV, durante las exploraciones del escombro para buscar fragmentos del tablero del santuario. Casualmente se encontraron otros objetos

sobre la cara poniente de una larga plataforma de 13 m de alto aproximadamente, lugar donde se había arrojado el escombro procedente de las exploraciones del templo (Fig 20), con el propósito de buscar los fragmentos faltantes del tablero del santuario. Se trabajó durante más de un mes y sólo se recuperaron 2 pequeños fragmentos sin importancia, ya que no correspondían a ninguno de los coeficientes faltantes de los glifos incompletos para poder conocer íntegramente la cifra expresada en la serie secundaria, sobre la cual se trató extensamente en el informe de 1968 (*Anales del INAH*, 51, 1973: 21).

En la parte posterior del *Templo XIV*, al revisar el escombros arrojado durante la temporada anterior para buscar los fragmentos faltantes de las lápidas del santuario, solamente se hallaron 2 pequeños fragmentos, lo que no fue de ayuda para completar alguno de los glifos mutilados. Sin embargo, aparecieron restos de 6 cilindros de barro, muy incompletos, y en la base del lado poniente del mismo templo se descubrieron otros 2 cilindros, aunque fracturados, colocados como ofrenda bajo un piso de estuco. A pesar de que fueron encontrados varios ejemplares en Palenque y en regiones cercanas, la función de tales cilindros es todavía desconocida. Desde luego, no creemos que sean braseros, como sostienen muchos investigadores, y sólo con una exploración minuciosa en el basamento del Templo de la Cruz Foliada se podrá resolver el problema de su verdadera función.

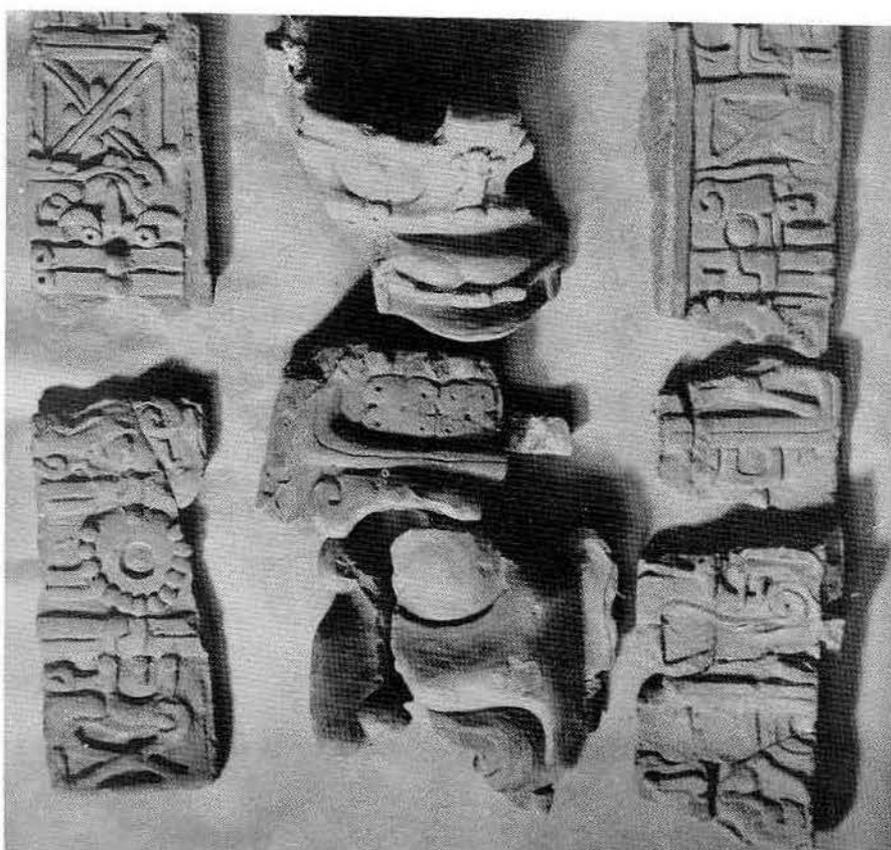
Fig 21. Fragmentos sueltos de varios cilindros encontrados en el escombros del lado posterior del Templo XIV

Sin embargo esta exploración aportó el descubrimiento de varios objetos de barro de los llamados "braseros" o "cilindros". Aparecieron 6 de ellos muy incompletos y esparcidos en diferentes niveles en el escombro, por lo que se optó por suspender la exploración, aunque seguramente había muchos más entre el derrumbe (*Plano 4 y Fig 21*). Se hace la aclaración que la numeración de las piezas se basó en el orden en que iban apareciendo.

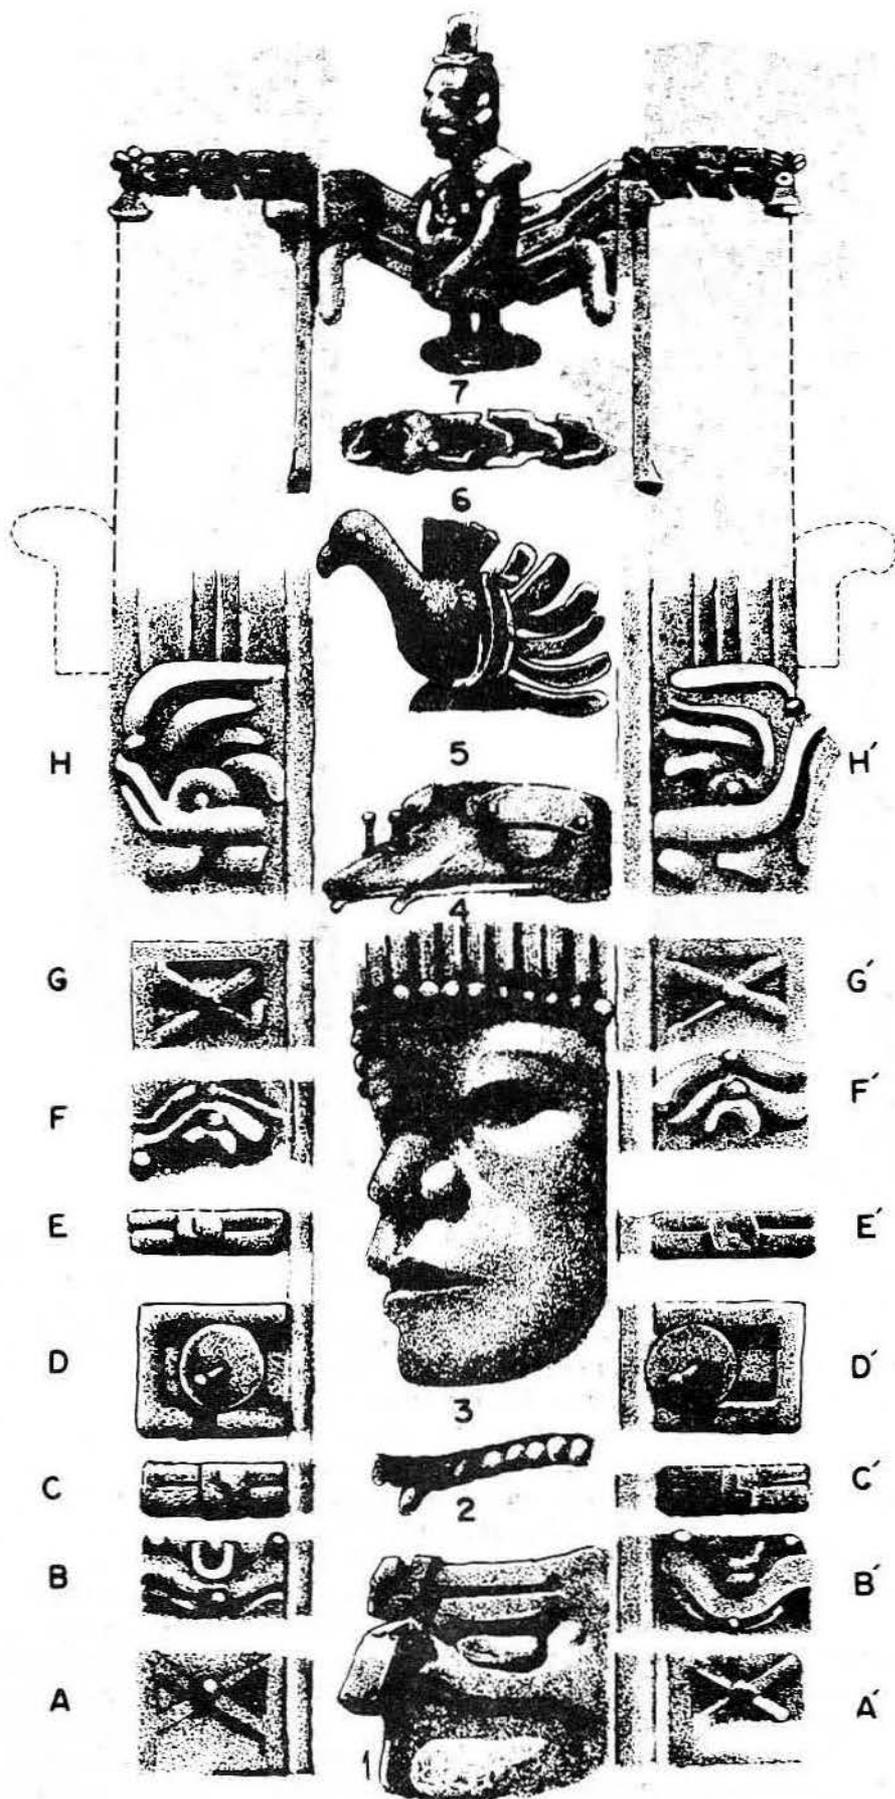
Fig 23. Tres vistas del cilindro 4, ya reparado; es del barro café rojizo y está decorado sólo por el frente

A continuación describiremos el ejemplar Núm 4 de nuestro inventario (Fig 23). Está elaborado con el característico barro café-rojizo tan común en Palenque y que existe en cierta cantidad en la ladera del cerro en que se asientan las ruinas arqueológicas; por lo tanto, es casi seguro que fueron fabricadas dentro o en los alrededores de la ciudad. La pasta invariablemente está mal cocida, como la mayoría de las vasijas y figurillas del sitio. Las paredes están alisadas solamente en el exterior; en el interior se puede ver que fue construido con la técnica del "enrollado"; las paredes miden aproximadamente 2 cm de grueso.

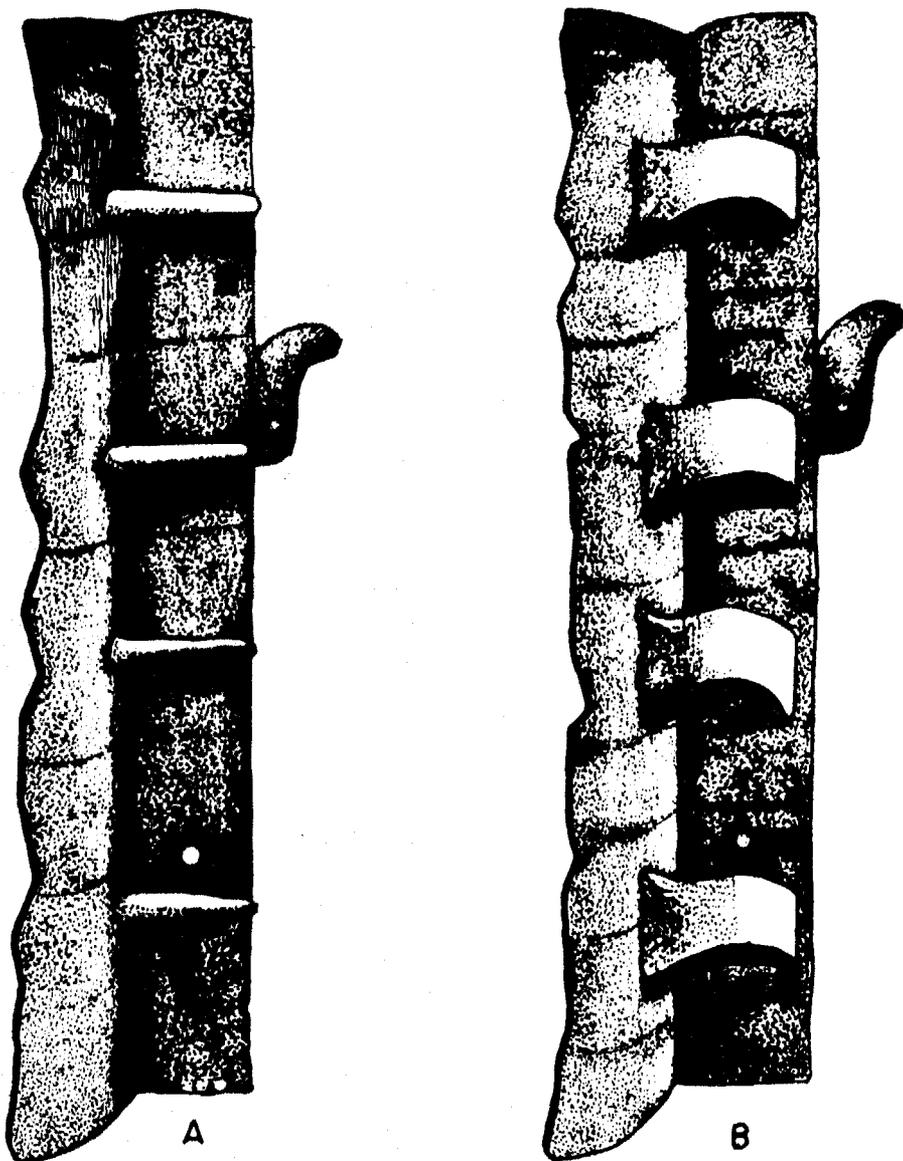
Fig 25. El refuerzo en la parte posterior de los cilindros, para unir el tubo con las aletas, se hacía de 2 modos

Es interesante mencionar que en la parte trasera, en la unión de las aletas con el tubo, hay 4 tiras de barro colocadas horizontalmente para reforzar el enlace de las aletas con el tubo (*Fig 25-A*). En algunos ejemplares, estos refuerzos tienen forma de asas, o sea, semicirculares (*Fig 25-B*), lo que ha inducido a algunos investigadores a suponer que son al mismo tiempo agarraderas, cosa con la que el autor no está de acuerdo, después de ver la parte posterior de la pieza que acabamos de describir.

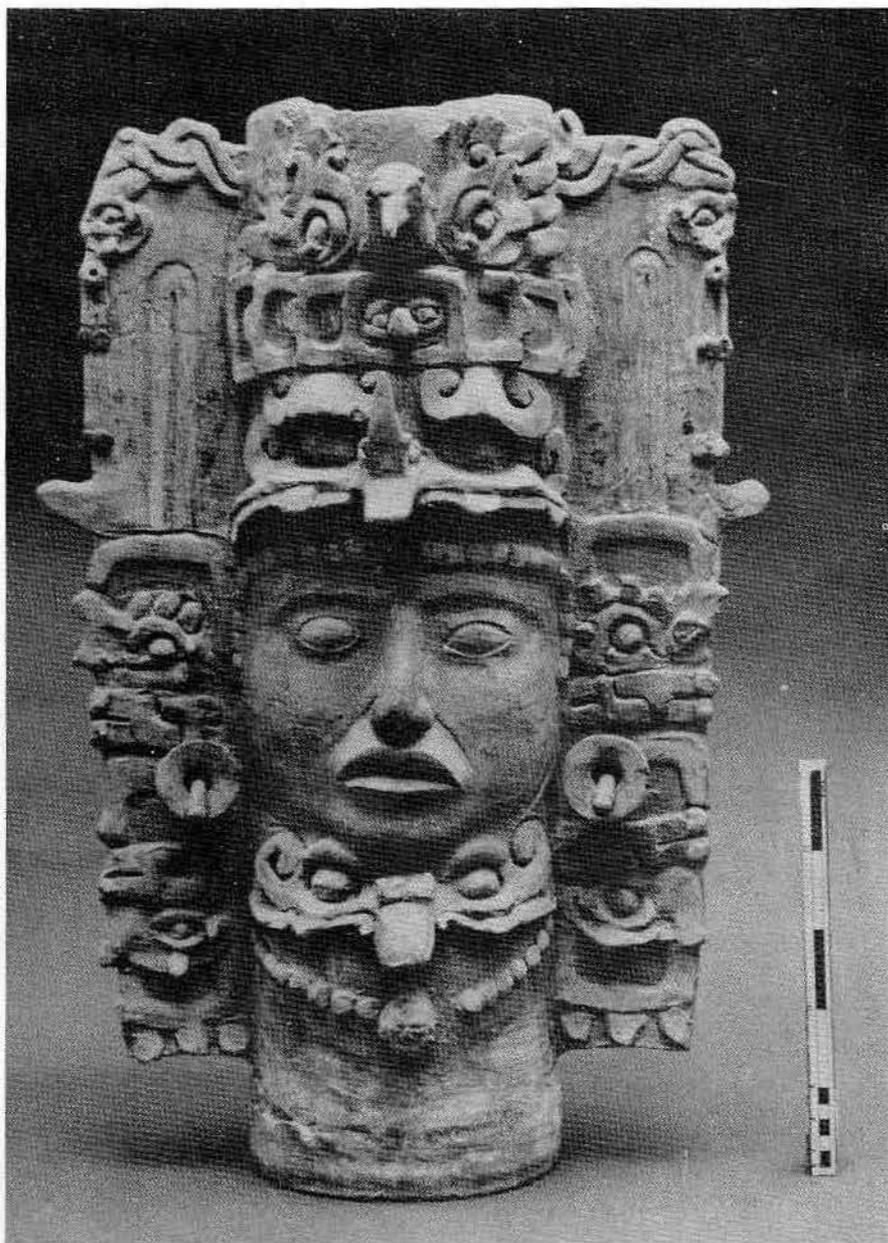
Fig 26. El cilindro 5 difiere en algunos detalles del 4; aunque con variantes, se trata de los mismos motivos

El cilindro 5 (*Fig 26*) es semejante al descrito; sin embargo, difiere en algunos detalles. Por ejemplo, en la parte inferior, la cara del monstruo de la tierra está arriba del collar en vez de abajo y, además, en la parte superior, ocurre algo semejante, donde el ave, con las alas extendidas, se encuentra encima de una banda en vez de abajo. Aunque el orden de los elementos varía, se trata de los mismos motivos representados con cierta libertad por el artista que fabricó la pieza.

No obstante que este segundo cilindro muestra restos de los mismos colores que el otro, tenía en las aletas la representación de la piel del jaguar con sus colores naturales; es decir, manchas oscuras sobre amarillo. Por desgracia estos colores, que aparecieron en magníficas condiciones, se perdieron en gran parte debido a un deficiente proceso de restauración en la ciudad de México.

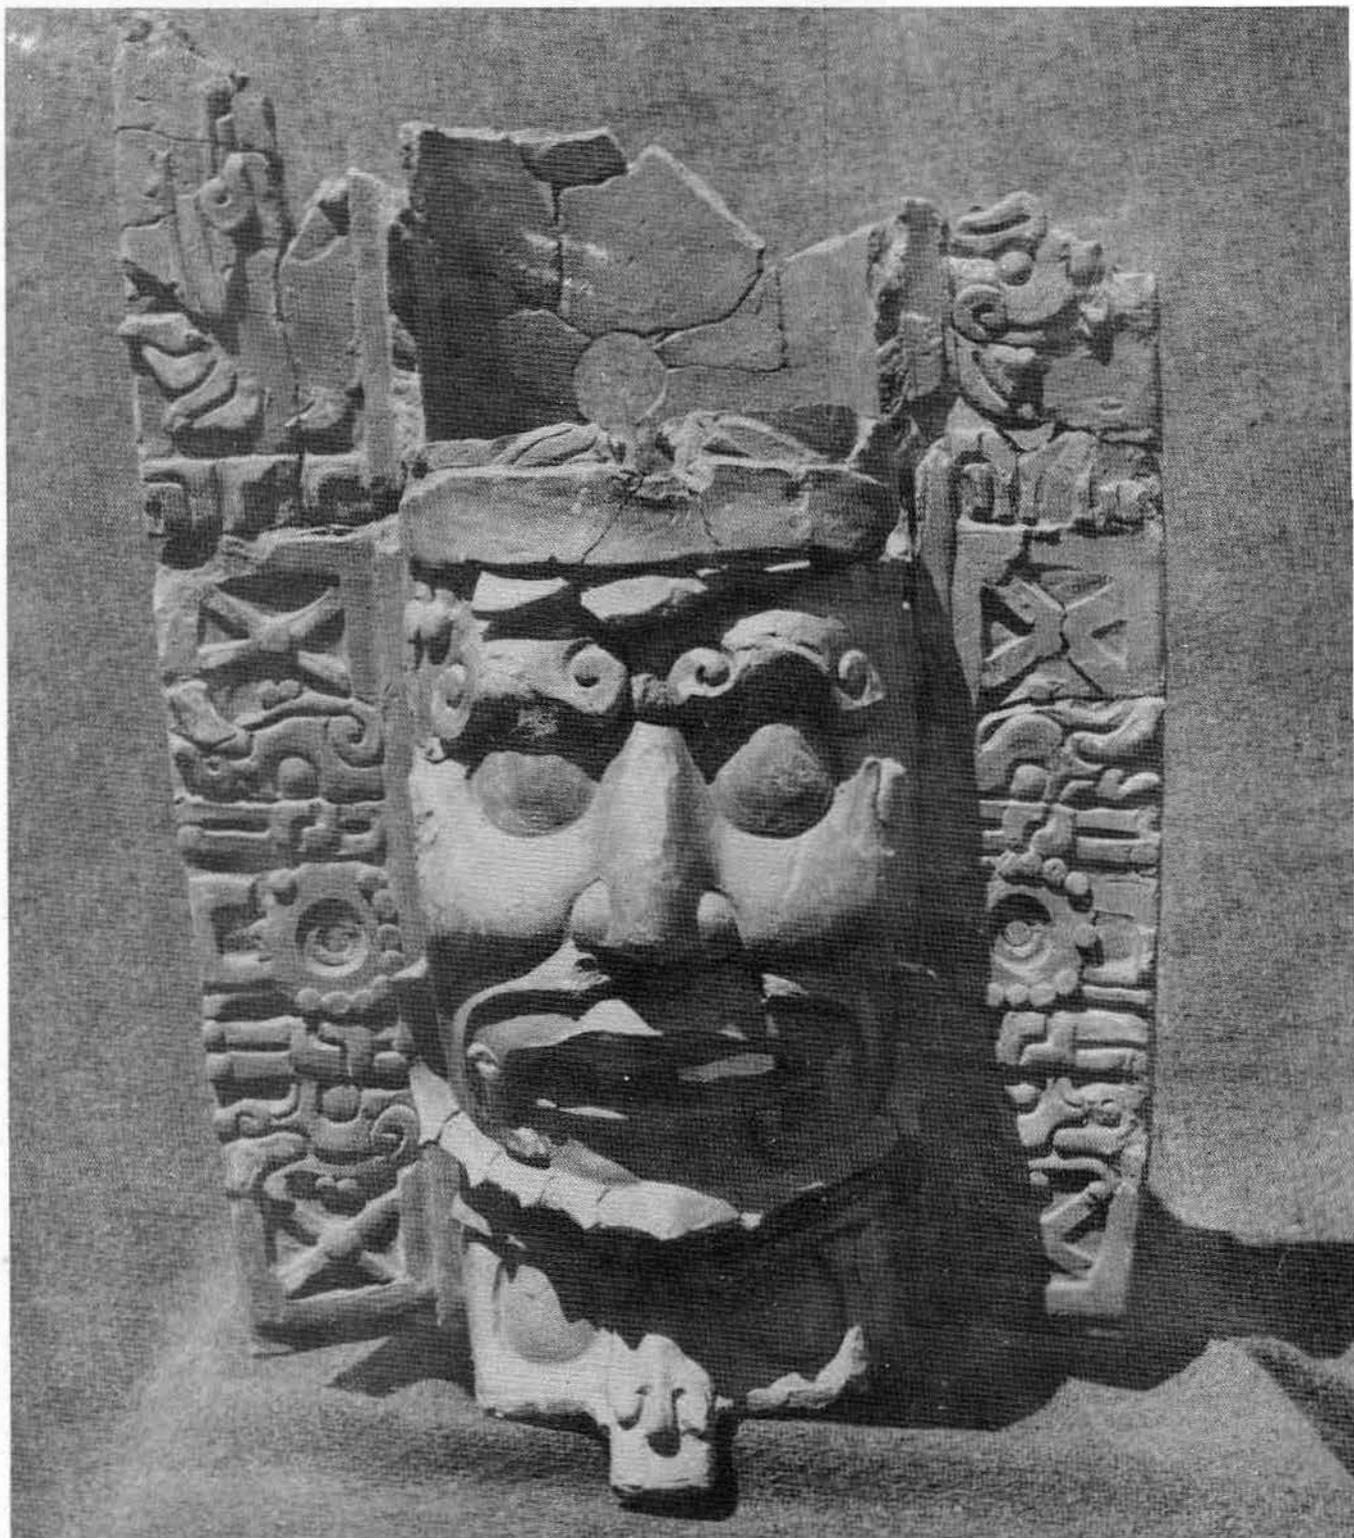
Fig 27. De los demás cilindros encontrados en la parte posterior del Templo XIV, que se encontraron muy fragmentados e incompletos, sólo pudo restaurarse parcialmente el 7

De los ejemplares restantes, muy incompletos, sólo fue posible armar a medias el Núm 7 (*Fig 27*).

Aunque semejante a los que acabamos de describir, difiere por completo de éstos en la cara central; en los anteriores está representado, con rasgos realistas, un rostro humano joven que es la cara del dios solar, con sus característicos ojos salientes, nariz aguileña y los típicos colmillos; además, lleva una especie de barba postiza. Indudablemente se trata del dios solar que algunos investigadores relacionan con el dios jaguar.
