## DETERIORO DE LOS ESTUCOS POR LA ACCION DE LA LLUVIA ACIDA O POR LOS CRECIMIENTOS ALGALES EN LA ZONA ARQUEOLOGICA DE PALENQUE

*El interés primordial del presente estudio es determinar si las costras negras de apariencia asfáltica fijadas a los estucos de la zona arqueológica de Palenque son producto de la acción de la lluvia ácida, o se debe a la formación de los crecimientos algales, así como proponer un método de control sobre cualquiera de los agentes que resulten de los análisis de las muestras de costras recolectadas.*

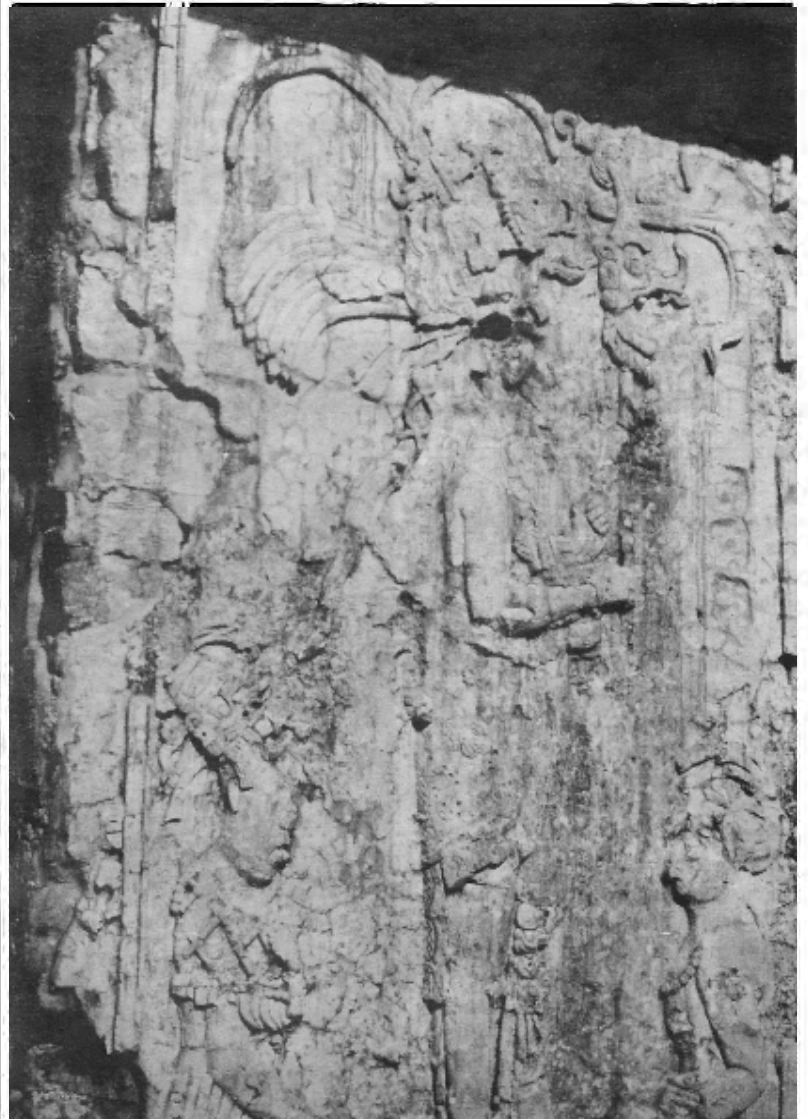
FOTO 2. EL PALACIO (CASA "A"). EL ESTUCO DE LA PILASTRA SE OBSERVA LIMPIA Y LIBERADA DE ALGAS DESPUES DE LA LIMPIEZA EFECTUADA POR LOS RESTAURADORES. (FOTO: ROBERTO PERALTA, 1981)

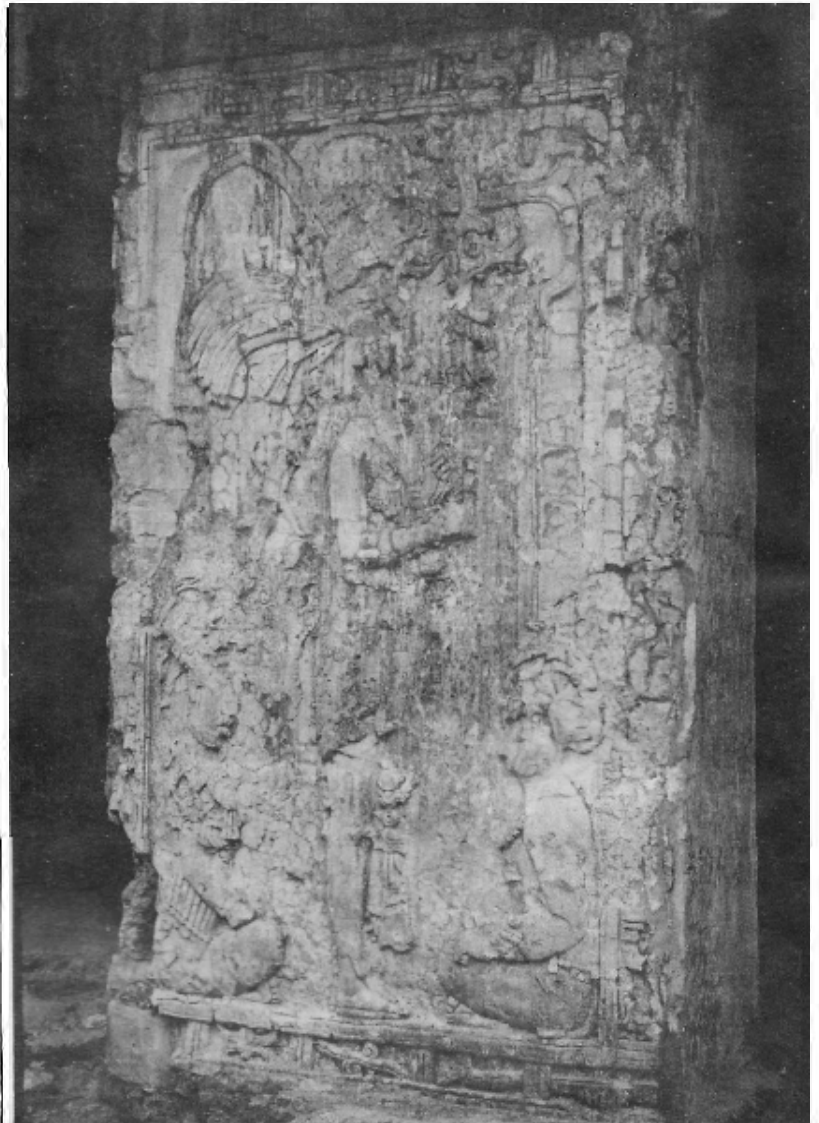
FOTO 4. EL PALACIO (CASA "A"). LOS CRECIMIENTOS ALGALES QUE SE LOCALIZABAN SOBRE LAS ORNAMENTACIONES DE LA CABEZA DEL PERSONAJE PRINCIPAL NUEVAMENTE FUERON CONTROLADAS CON EL USO DE BIOCIDAS. (FOTO: ARMANDO SOTO, JUNIO DE 1990)

cipales. Durante este mismo periodo, para detener el desarrollo de las algas se les aspergió una formulación de biocidas previamente ensayada en el laboratorio y campo con muy buenos resultados, manteniendo en esta forma a los estucos libres de crecimientos algales de 1986 a 1990. Para junio de este último año se iniciaba el mismo tipo de crecimiento (ver foto 3). Se les aplicó el biocida por el mismo método, además de efectuar cuidadosamente la remoción manual de las algas muertas con cepillos de cerdas de lechuguilla, agua aspergiada y una segunda aplica-

ción de biocidas, dejando a las pilstras del Templo de las Inscripciones y de la Casa "A" del Palacio libres de crecimientos algales (ver fotos 4 y 5).

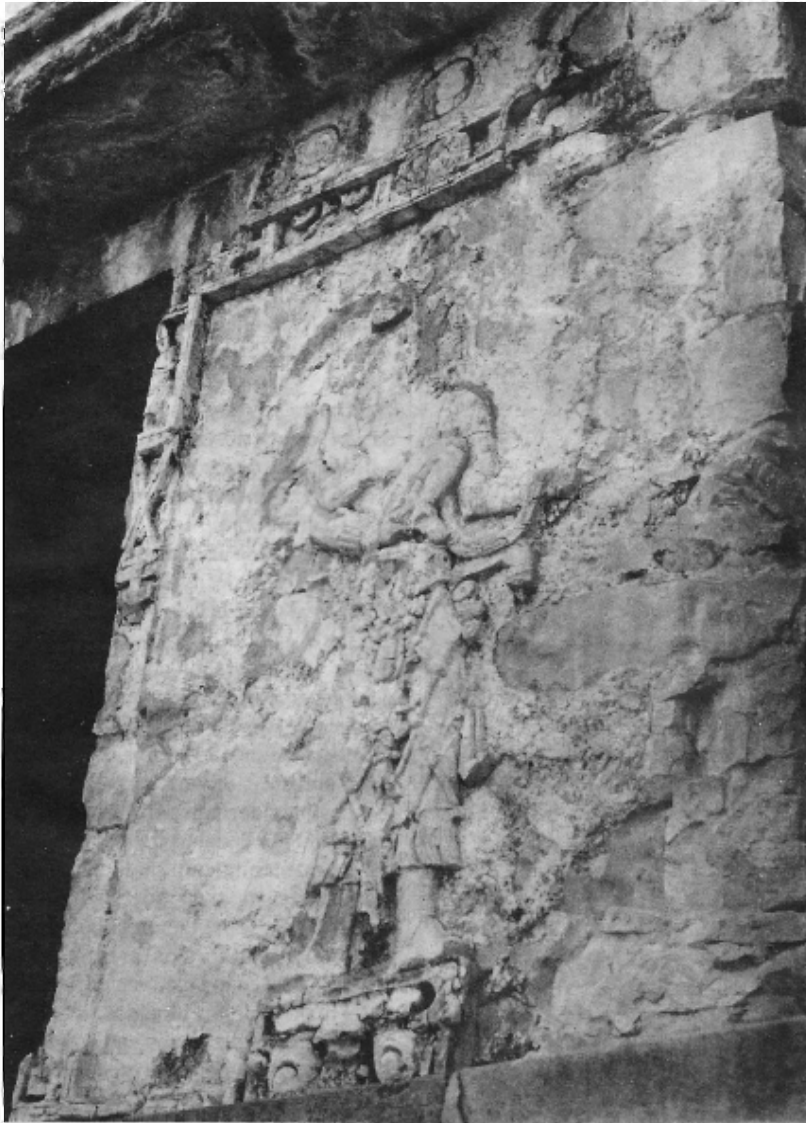
FOTO 5. TEMPLO DE LAS INSCRIPCIONES. PILASTRA ESTUCADA DEL LADO IZQUIERDO DE LA ENTRADA PRINCIPAL LIBERADA DE LOS CRECIMIENTOS ALGALES CON LA APLICACION DE BIOCIDAS. (FOTO: ARMANDO SOTO, JUNIO DE 1990)
