La restauración del Palacio Nacional**

Descubrimiento de las casas de Cortés

Sala del Congreso y Vestíbulo Museográfico

Museo de las Culturas

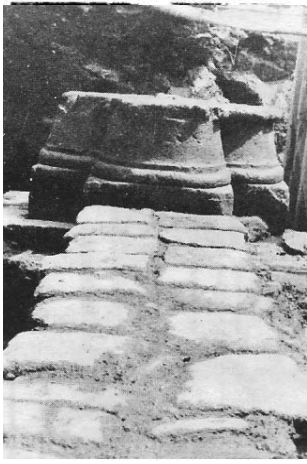
Basa de la columna de la esquina nororiental del Patio del Tribunal de Cuentas

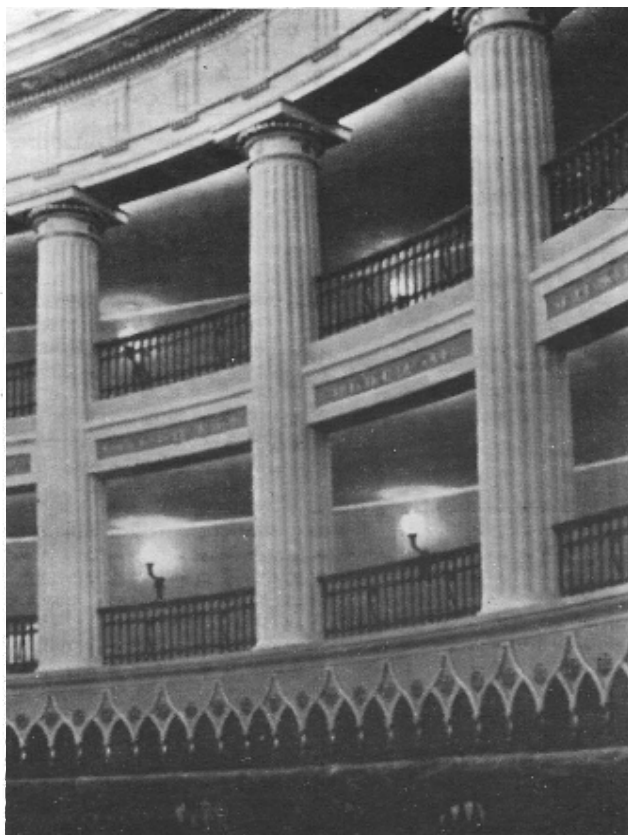
Restauración de la Sala del Congreso. Intercolumnio. Se determinó, en detalles y proporciones, de acuerdo a las normas de Vignola, lo que permitió el dimensionamiento de todos los elementos, a partir del número de columnas

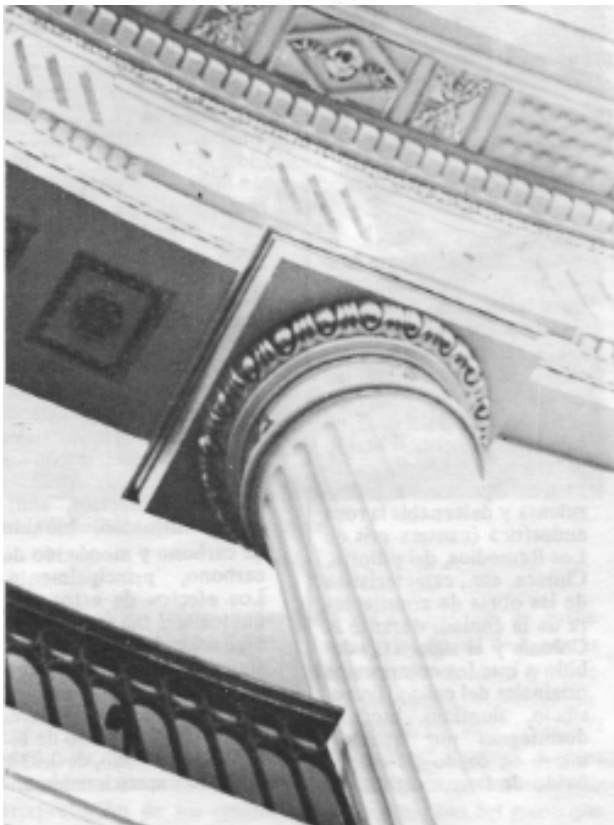
Restauración de la Sala del Congreso. Detalle. Fotografía: Antonio Mariné

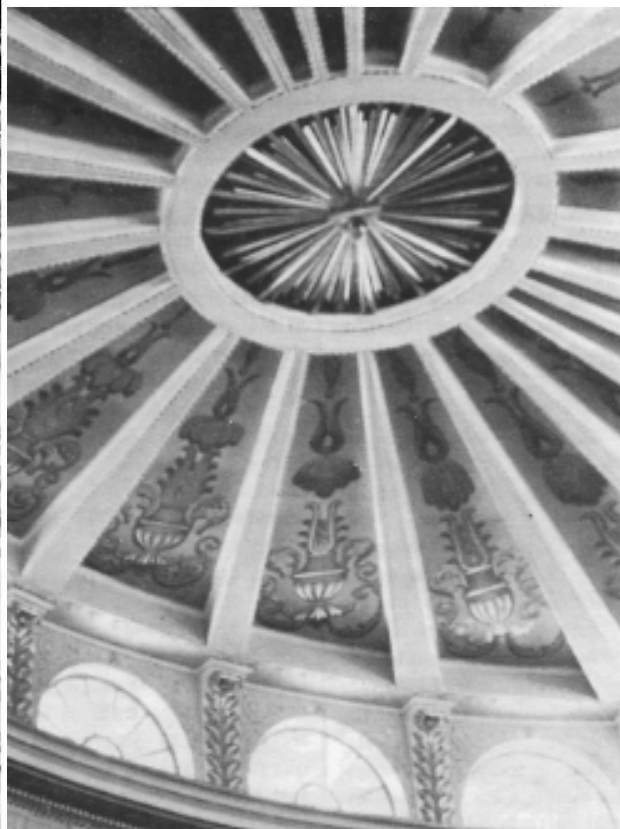
Restauración de la Sala del Congreso. Detalle de la Cuchierta. Fotografía: Antonio Mariné

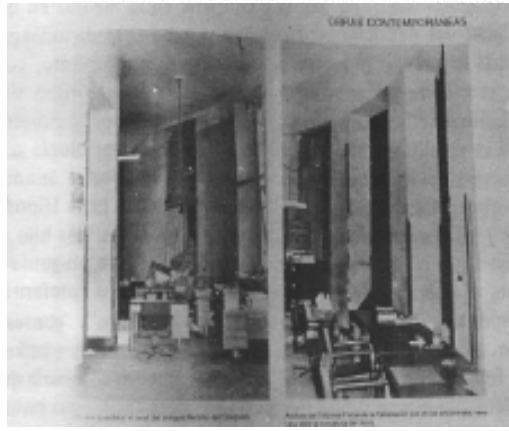
Trabajos en el interior de la Sala del Congreso.
