Boletín Oficial del Instituto Nacional de Antropología e Historia ≈ Nueva época ≈ Núm. 12 ≈ Enero-Febrero 1987

Cacaxtla: un proyecto de conservación del patrimonio

Antecedentes de las obras de conservación de Cacaxtla, Tlaxcala

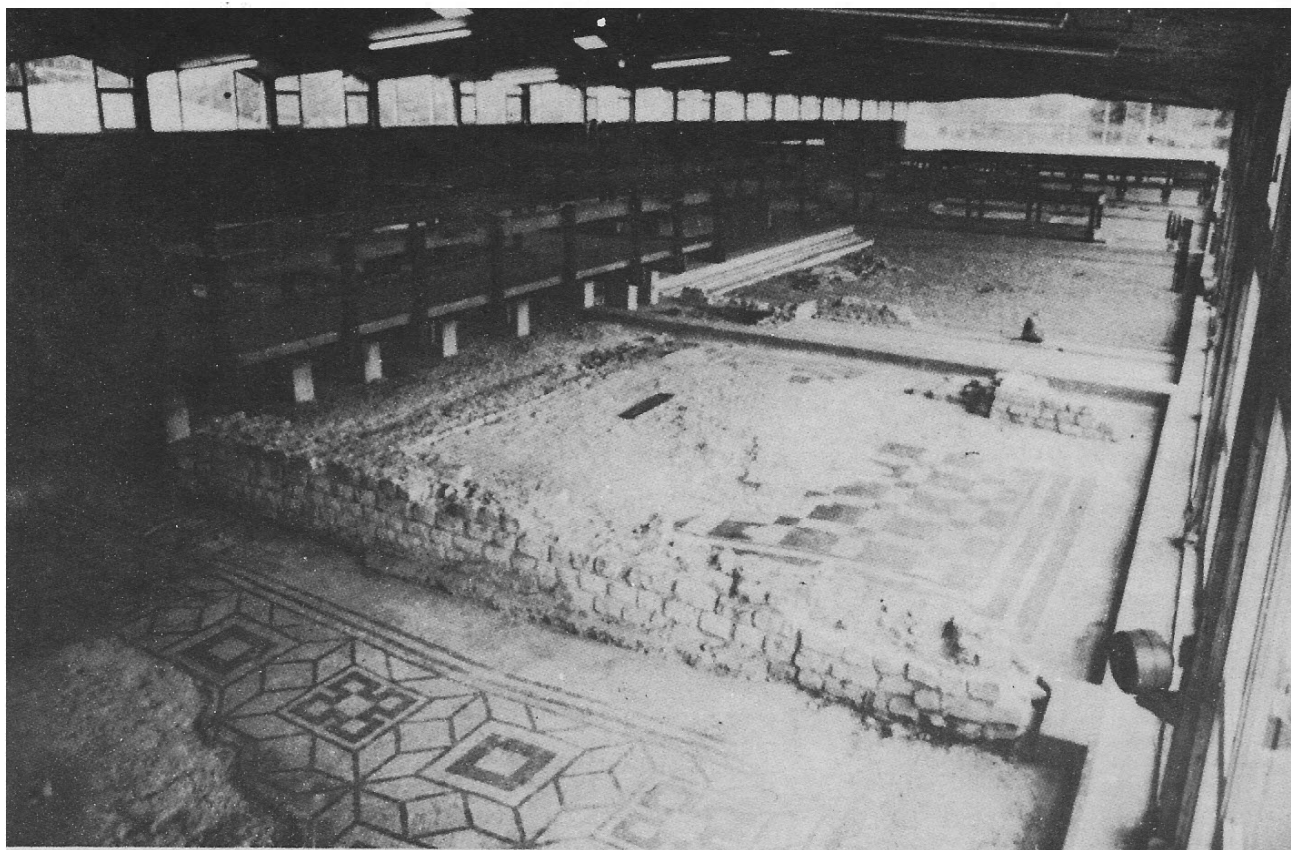
Vista interior del Palace Museum. Fishbourne, Sussex, Gran Bretaña

En el primero, ejemplificado por las cubiertas de Qin Shi Huang, China; Fishbourne, Sussex, Gran Bretaña; el Tem-

plo de Ishtar, Babilonia, Irak; y Paphos, Chipre, se crea un espacio interior que contiene al monumento cubierto y que está separado completamente del paisaje circundante.

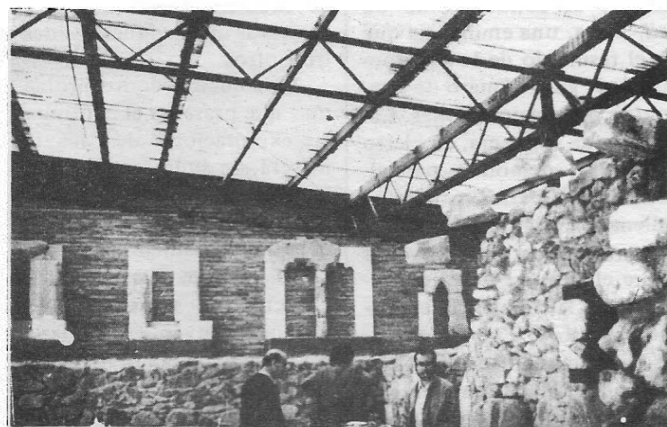
Vista del interior de la cubierta en Kisnana, Hungría

edificio, y que, aunque modifica sus relaciones espaciales con el resto de la zona, no aísla por completo al monumento de su entorno.

En el segundo grupo, en el que se incluyen las cubiertas de Kisnana, Hungría, y de Kara Tepe, Turquía, la cubierta es fundamentalmente un elemento plano, una placa, que se encuentra por encima del

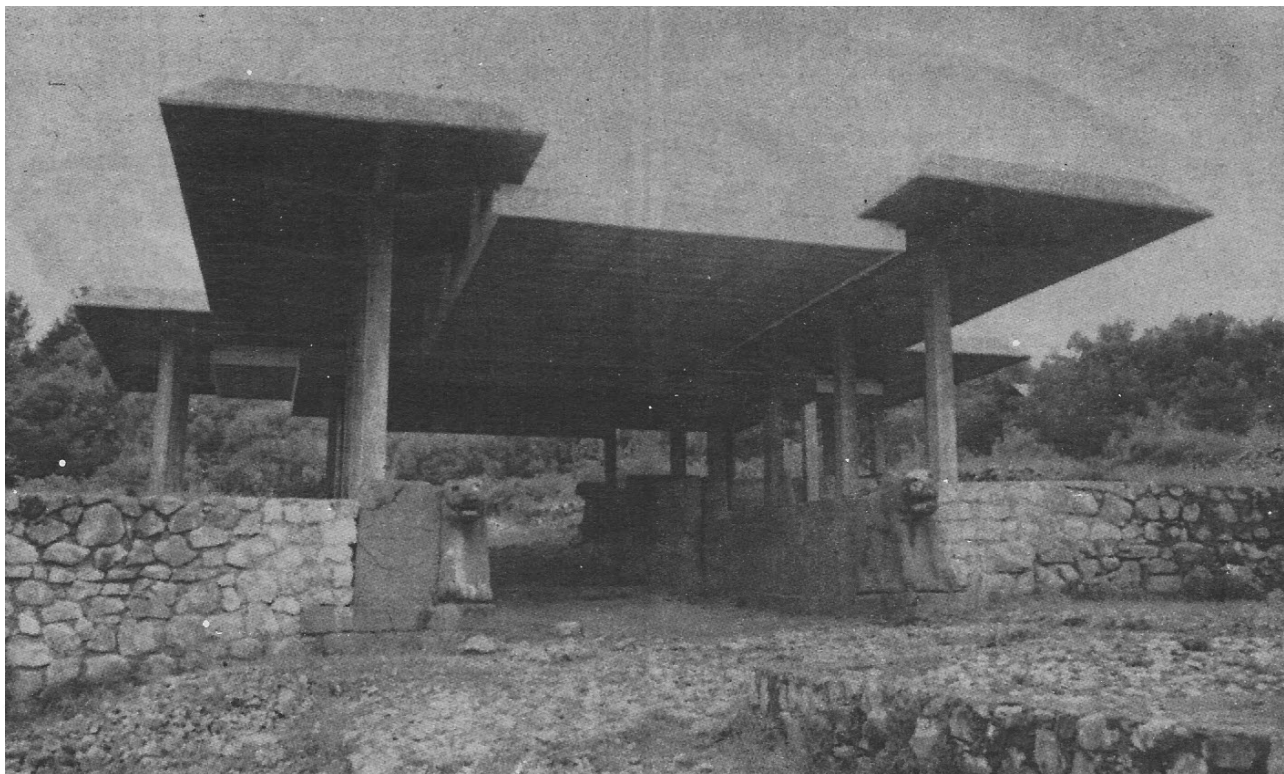
Cubierta de concreto en Kara Tepe, Turquía
