Armando Soto Calderón*

Conservación in situ pintura mural de “El Llanito”

Actividad que llevaron a cabo especialistas de la DRPC y alumnos de la ENCRM

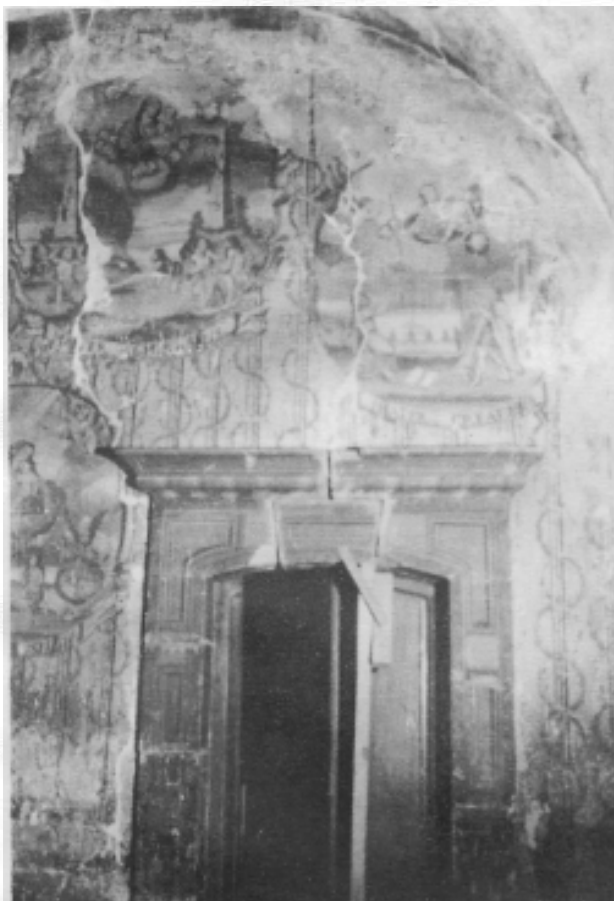
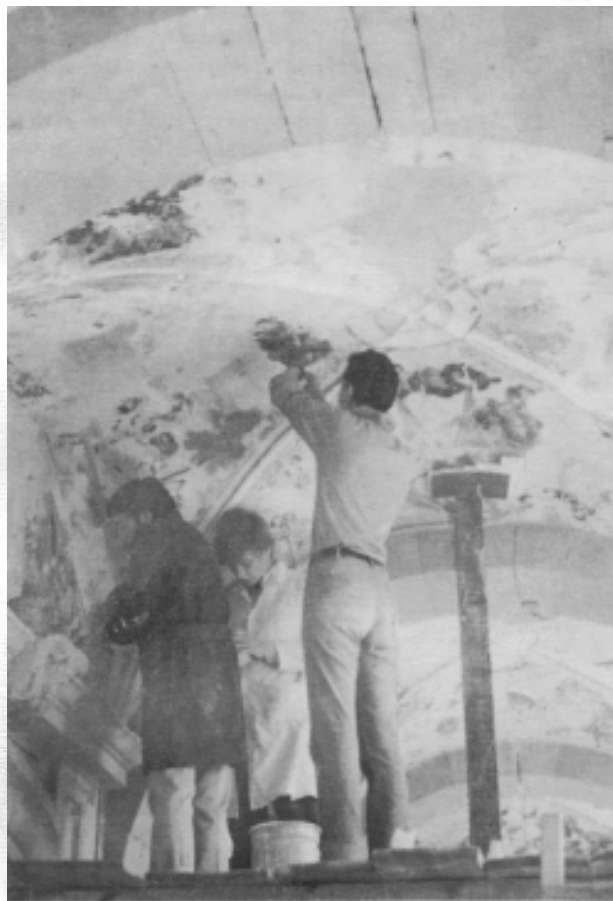
Detalle camarín de la letanía, muro norte

Bóveda actual de los peregrinos
