Memoria olvidada de una torre: arqueología histórica en el templo de Analco, ciudad de Puebla**

El 15 de junio de 1999 la ciudad de Puebla fue sacudida por un sismo de alta intensidad que afectó a toda clase de inmuebles, incluyendo algunos de gran importancia histórica como la parroquia del Santo Ángel Custodio de Analco. Los elementos arquitectónicos más dañados de este templo fueron sus torres, por lo que los trabajos de restauración se dirigieron básicamente a ellas.

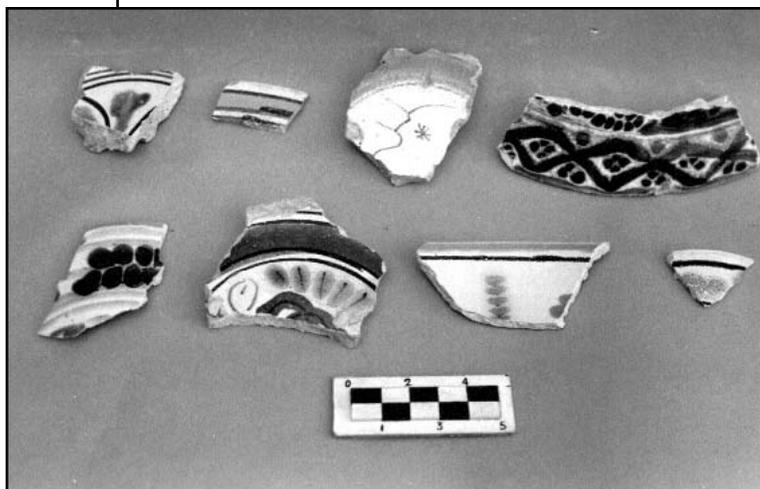
En proporción a su presencia le sigue la loza alisada, en la cual se incluyen los tipos Rojo/café, Café y Rojo; se trata de lozas relacionadas con actividades domésticas (Allende, 1997). También tenemos la loza mayólica, representada principalmente por el tipo Loza del siglo XIX, seguido del Aranama, de finales del siglo XVII hasta la primera mitad del XVIII; el Puebla Azul/Blanco, de todo el siglo XVIII, y el San Elizario, de finales de ese siglo (Goggin, 1968; Deagan, 1987; Aguirre *et al.*, 1998). La incidencia mayor de mayólica del siglo XIX en un contexto de barrio predominantemente indígena, se debe a que durante ese siglo se popularizó, al bajar los alfareros su costo, convirtiéndose en una vajilla de uso doméstico, más barata que las lozas finas europeas (Figura 2).

Figura 2. Mayólica recuperada dentro de la torre. De izquierda a derecha arriba: tipos San Luis Policromo, Abó, Aranama y Puebla Azul / blanco; Abajo: San Elizario y Loza poblana del siglo XIX (Fotografía del autor).

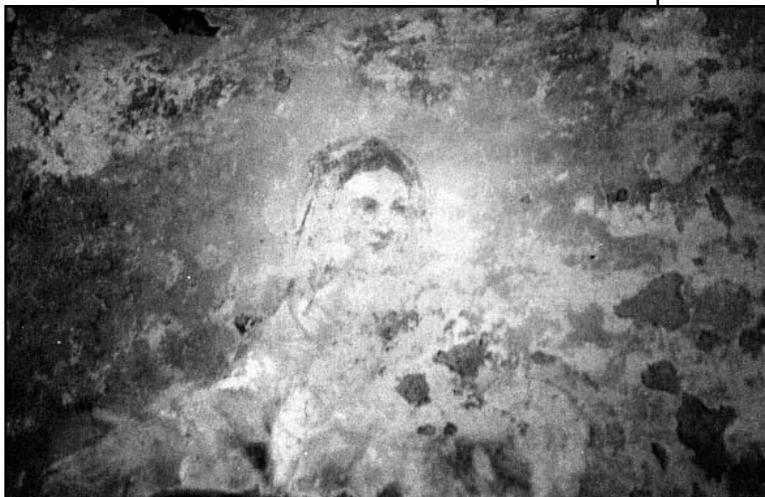
El elemento hallado de mayor importancia es la imagen de la Virgen, pintada sobre una laja de cantera gris localizada en el relleno de la torre. Puede tratarse de la Inmaculada Concepción de María o de la Virgen de la Luz, y podemos saber que fue realizada en técnica mixta a base de temple y una aún no determinada (Mari Carmen Casas Pérez, comunicación personal, 1999), aplicada sobre una piedra basáltica alisada y recubierta con una base aparentemente de cal, misma que sirvió de soporte a los pigmentos.

Del mismo modo, y de acuerdo con el estilo y la paleta de colores, podemos proponer que su ejecutante se formó en la escuela europea de pintura, y la obra fue realizada durante la primera mitad del siglo XIX (Figura 3).

Figura 3. Imagen de la Virgen María pintada sobre piedra (Fotografía del autor).

Sobre este relleno se depositó aún completa la lápida con la imagen de la Virgen María, que seguramente proviene del atrio, utilizado aún como cementerio; su carácter excepcional, así como quizás su pertenencia al sepulcro de un personaje notable del barrio, nos hace pensar que fue depositada en el interior de la torre con la intención de protegerla o resguardarla.

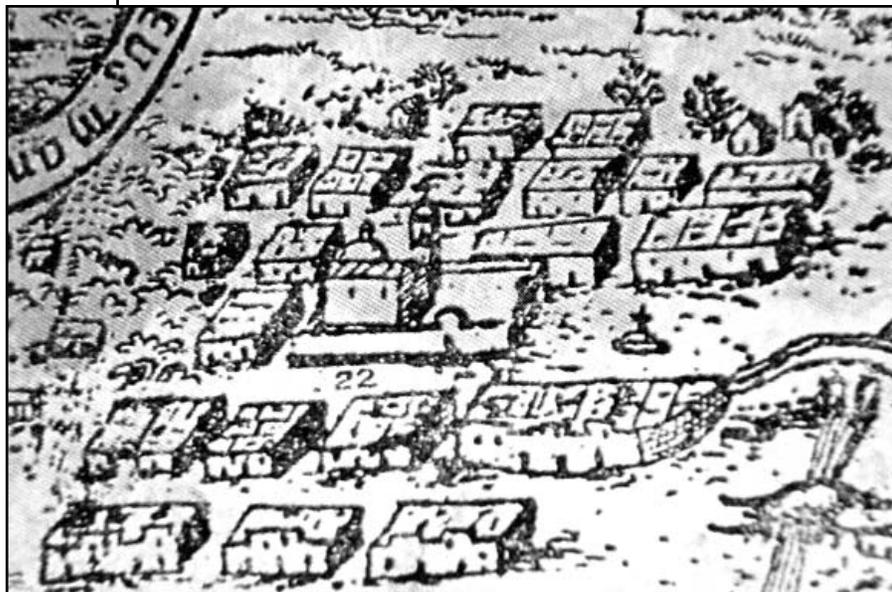
1750 por autor anónimo (*op. cit.*, plano núm. 2), se nota claramente que la única torre existente en el templo de Analco es la del lado sur. Este plano posee un realismo inusitado para la época, característica que lo distingue como fuente confiable (Figura 4).

Figura 4. El templo de Analco en un plano del siglo XVII, notándose una sola torre construida (tomado de Vélez Pliego y Guzmán Álvarez, s/f, plano núm. 2).

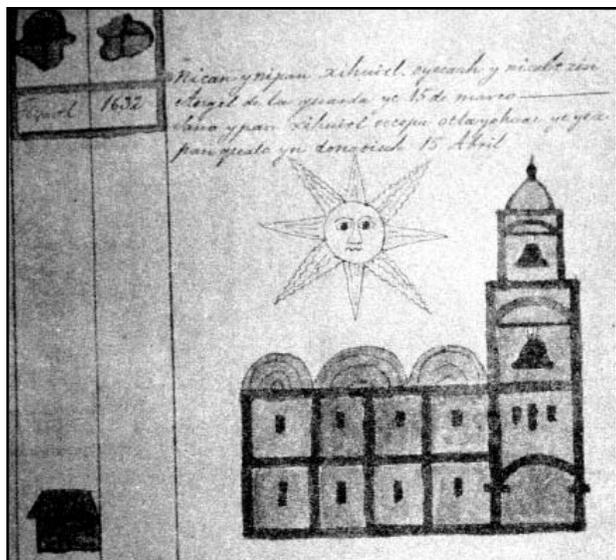
Este último párrafo va acompañado de un dibujo (Figura 5) en el cual es evidente que la torre sur aparece ya construida para el año de 1632, al menos en la acuarela del códice, en cuya imagen podemos apreciar el cubo principal y el campanario, conformación que corresponde con la descripción de Toussaint (1954: 98). Existen además datos históricos, procedentes de documentación del Archivo Parroquial de Analco, que nos indican al respecto:

Figura 5. Imagen del templo de Analco en un códice de los siglos XVI-XVII (tomado de Sepúlveda, 1995, p. 56).

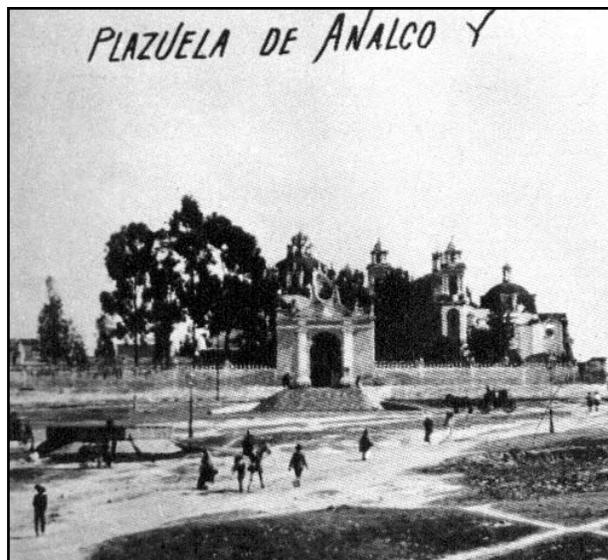
Sin embargo, también es claro —como se observa en el códice y en fotografías antiguas (Figura 6)— que

las torres de Analco no eran, al menos hacia la segunda década del siglo XX, las que actualmente podemos apreciar. Así se constata en una pintura del conjunto arquitectónico del templo que el Dr. Atl (Gerardo Murillo) realizó en 1925, en donde ambas torres rematan en campanario de dos cuerpos, con cupulín de forma cónica un tanto irregular (Figura 7) (Atl y Kahlo, 2000: 38). Seguramente por esa razón surgió la confusión entre Almendaro y Toussaint (González Pozo, 1986: 418), en cuanto a la fecha de construcción de las torres. Almendaro se refería a las torres actuales, mientras Toussaint a las antiguas, aunque ninguno de los dos logró precisar cronológicamente sus datos.

Figura 6. El templo de Analco a principios del siglo XX (Archivo del licenciado Aldo Rivero Pastor, Puebla).

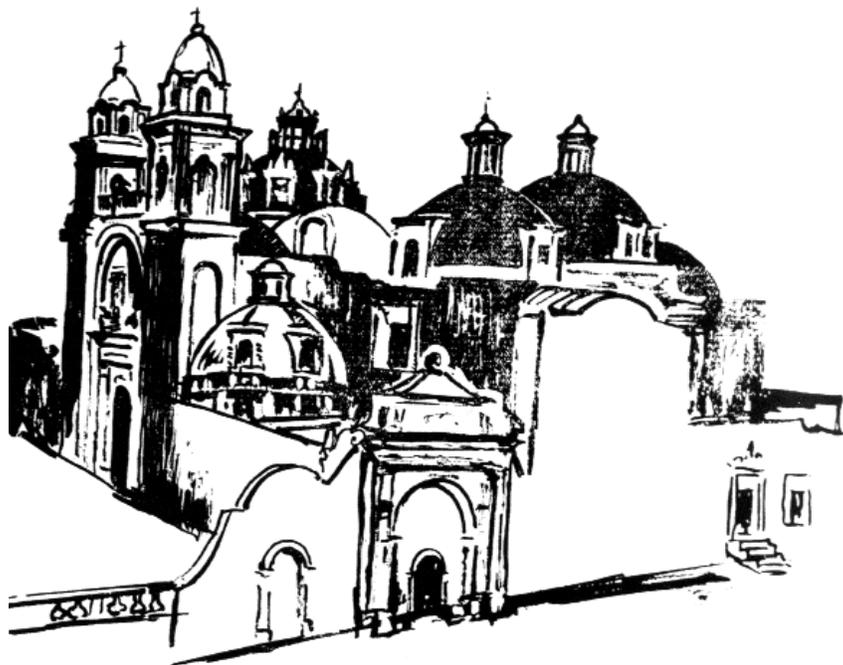
Figura 7. El templo de Analco dibujado por Gerardo Murillo —Dr. Atl— en 1925 (tomado de Atl y Kahlo, 2000, p. 38).

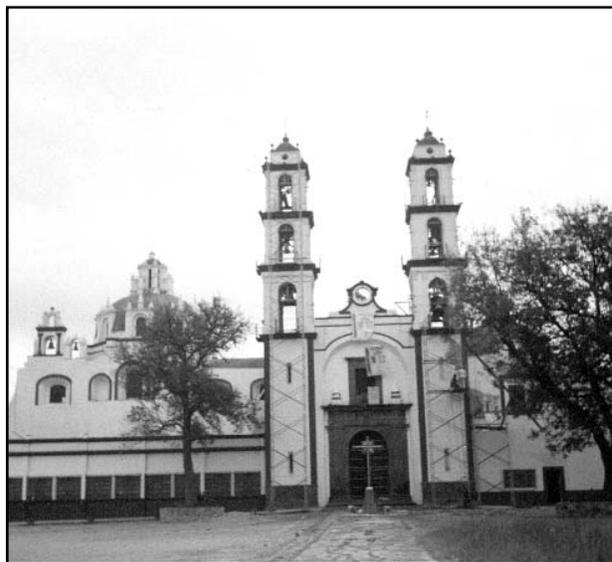
sobre los diez sismos ocurridos de entre 7.2 y 8.4 grados en la escala de Richter —verificados entre 1928 y 1941 (*Enciclopedia de México*, 1987: 7335), después de los dibujos del Dr. Atl y antes de la descripción de Toussaint—, nos hace inferir que un daño considerable hizo necesario remodelar las torres entre los años treinta y cuarenta del siglo XX, siendo aumentado un cuerpo y un cupulín de forma semiesférica al campanario de cada una de ellas, como las podemos ver actualmente (Figura 8).

Figura 8. Estado actual del templo de Analco (Fotografía del autor).
