Estructura prehispánica en el segundo patio mariano de Palacio Nacional

Introducción

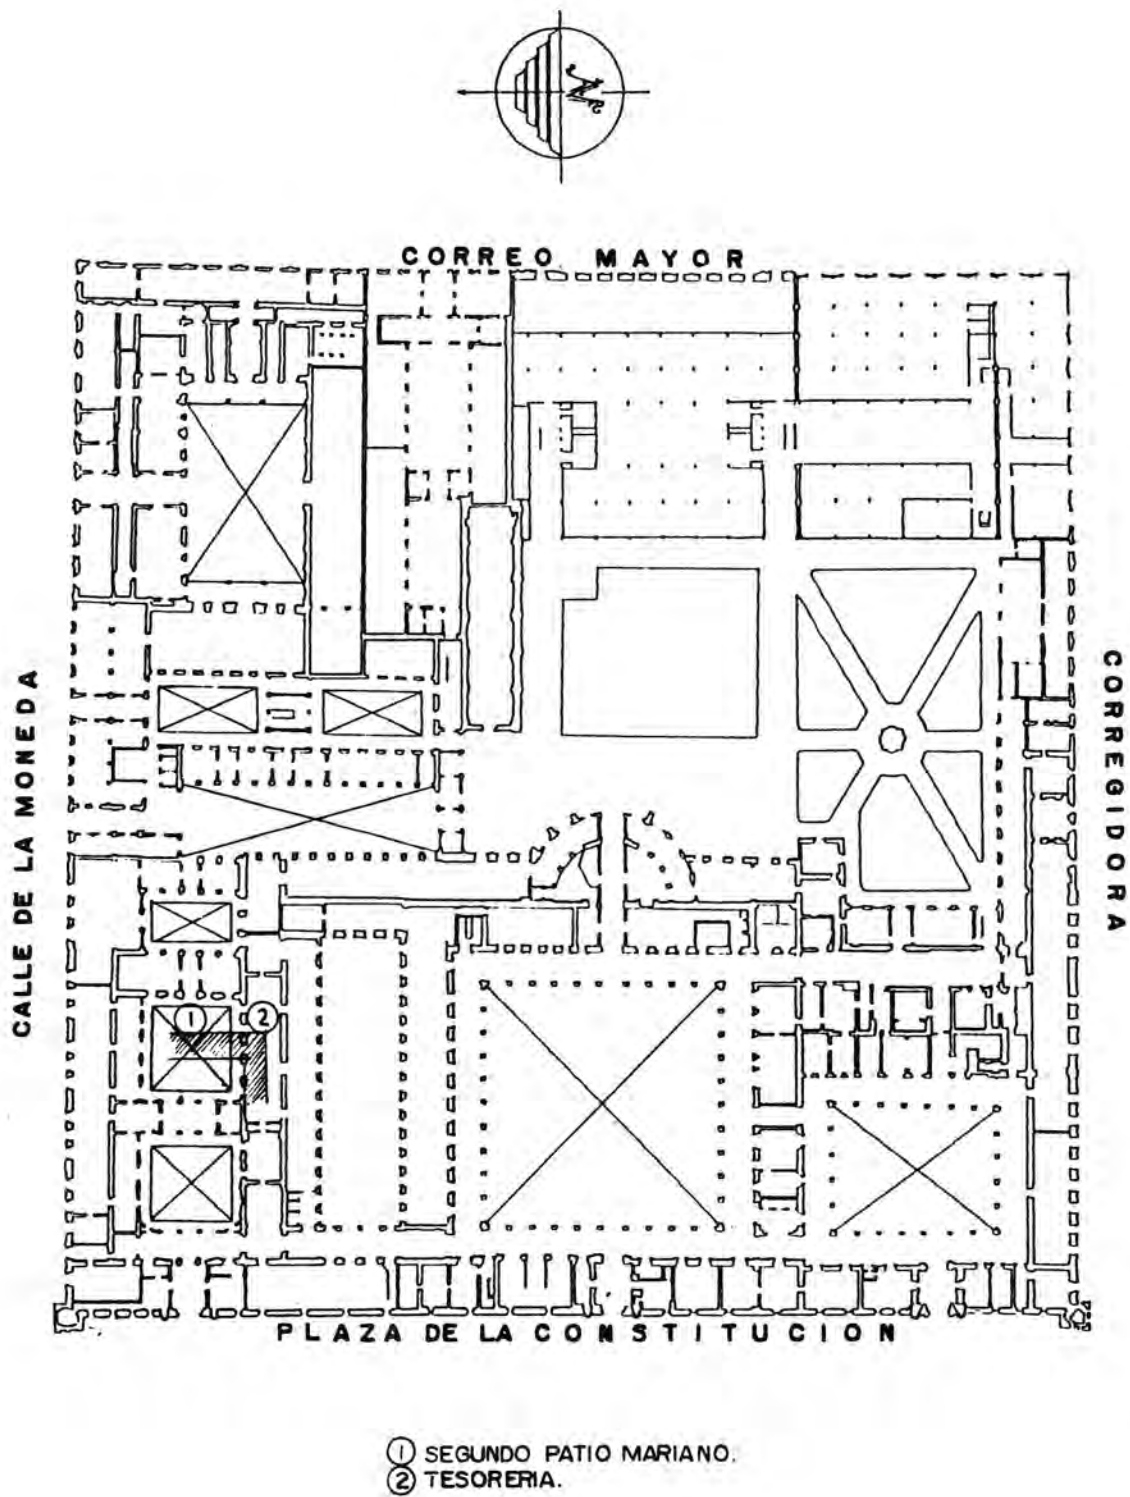
Figura 1

Las excavaciones se realizaron en el extremo noreste del inmueble, en la zona de los patios marianos y la tesorería,

que tienen orientación este-oeste y son áreas cuadradas de planta rectangular. La tesorería tiene puerta de acceso al segundo patio mariano (fig. 1).

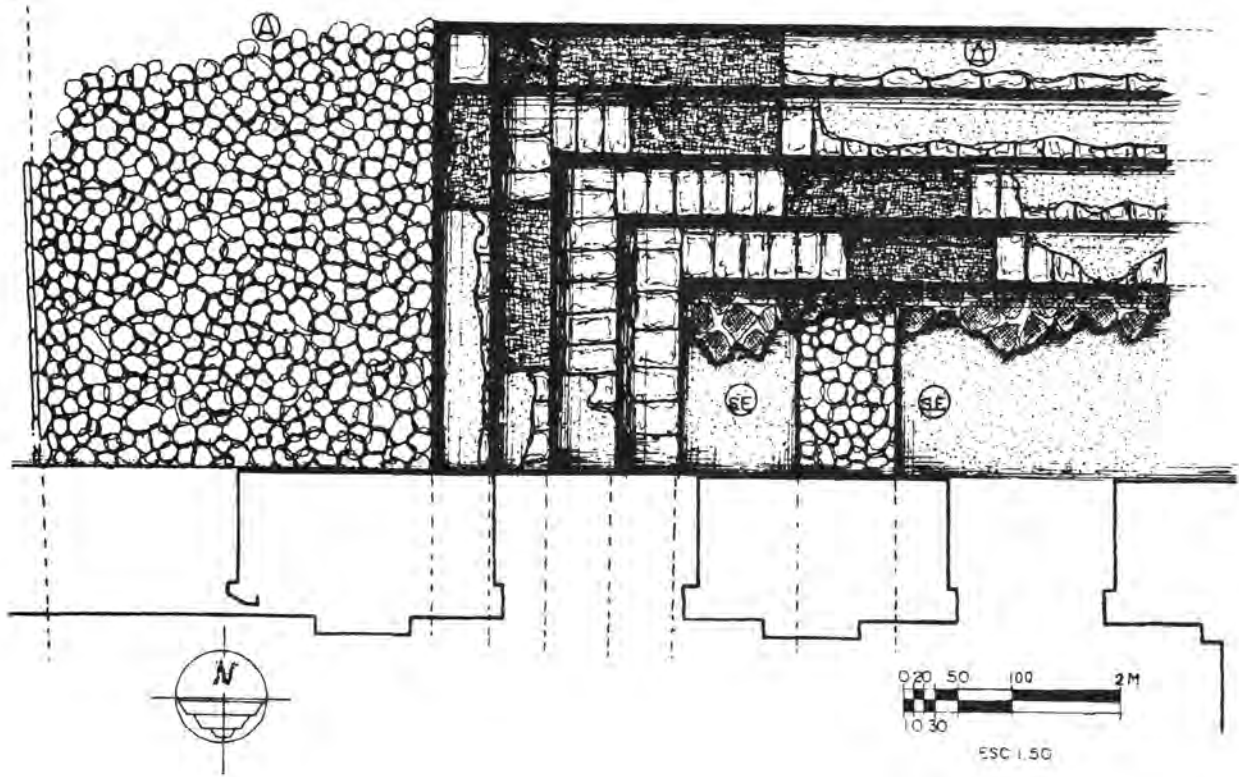
Figura 2

Esta descripción se apoya en lo encontrado en el área de la tesorería, donde la estructura da vuelta al oeste para cerrar el espacio (esquina) (fig. 2); sin embargo, en el área del segundo patio mariano la segunda y cuarta gradas no presentaban cantera rosa, sino pequeños sillares de tezontle negro y rojo, cubiertos por una capa de estuco, la cual presenta pintura roja y blanca en algunos puntos aislados a lo largo de todo el sistema de gradas, que comprende aproximadamente 20 m de norte a sur. De su plataforma únicamente se encontraron 6.70 m, sumando lo que queda de ella, ya que el reto está destruido.

Compuesta por un nivel de plaza, a base de un piso de recinto basáltico de dimensiones irregulares, con dirección este-oeste; da acceso a cuatro gradas, cuyas huellas miden de 0.57 a 0.60 m y sus peraltes van de 0.47 a 0.50 m, quedando vestigios de estuco en algunas de sus partes; en esta sección su sistema constructivo es a base de un núcleo de piedra de tezontle y arcilla que da forma a las gradas, que son de cantera rosa recubierta de estuco.

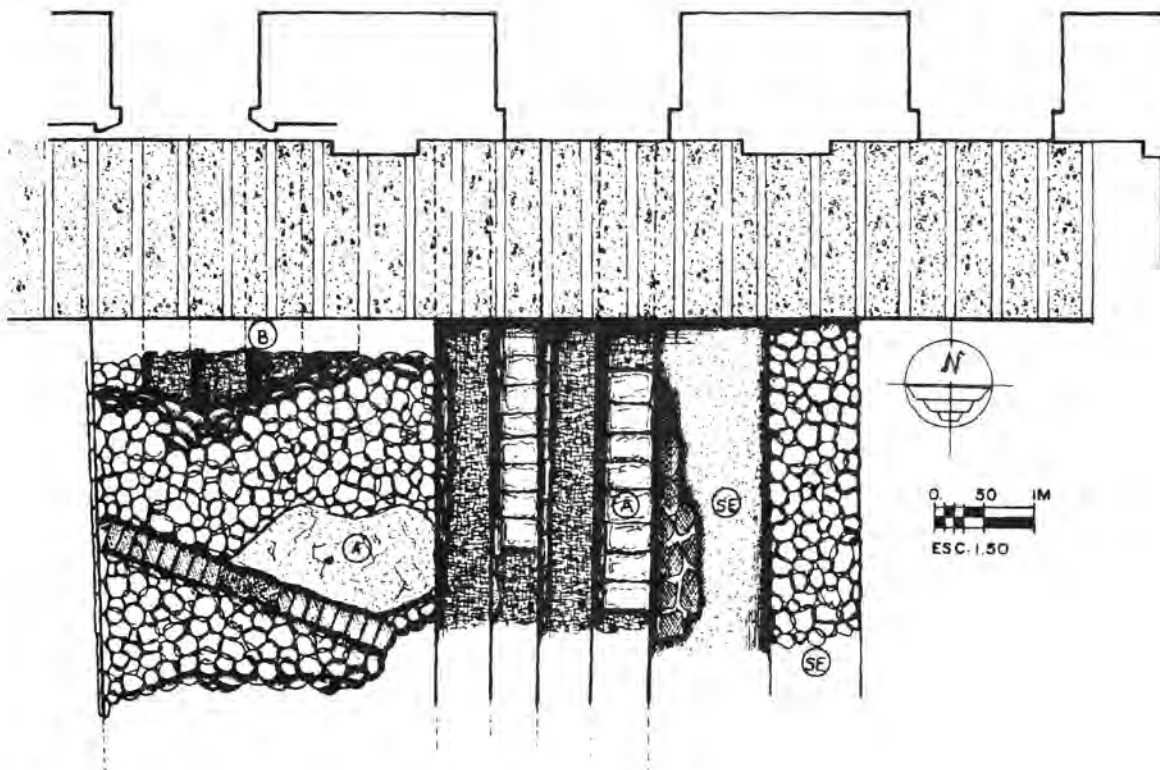
Figura 3

La plataforma es a base de estuco, teniendo una pequeña depresión hacia el lado este, del cual únicamente queda la huella (fig. 3), y arriba de ésta continúa un núcleo, que al parecer pudo ser parte de una segunda pla-

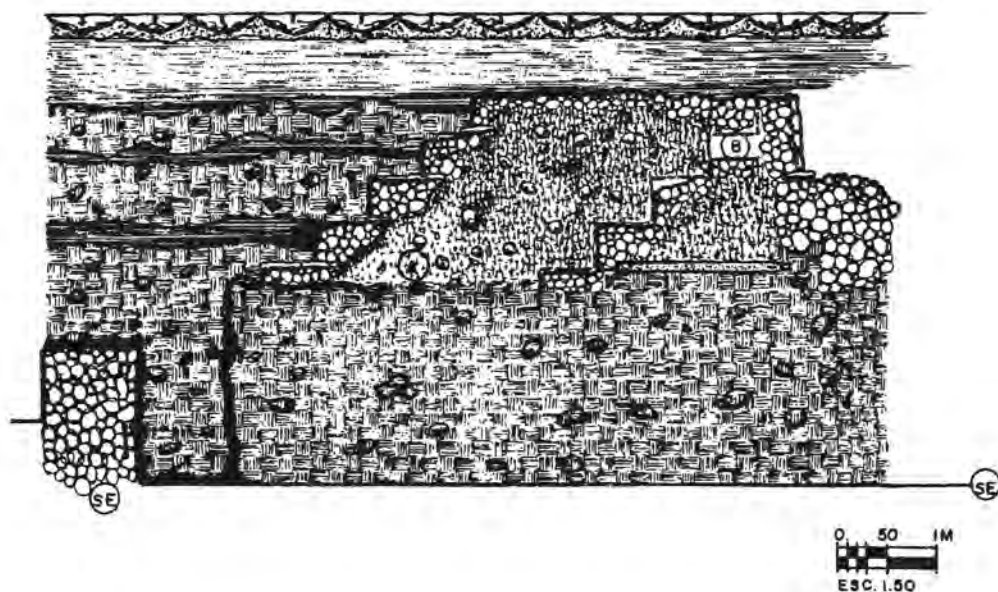
Figura 4

taforma reutilizada con el muro de la estructura C, teniendo en su conjunto hasta 5.25 m de ancho en la plataforma. Básicamente, el núcleo donde descansa la plataforma se divide en dos partes: la del lado oeste, formada por arcilla negra compacta y escaso tezontle, y la del lado este, constituida por tezontle rojo y arcilla como amarre (fig. 4).

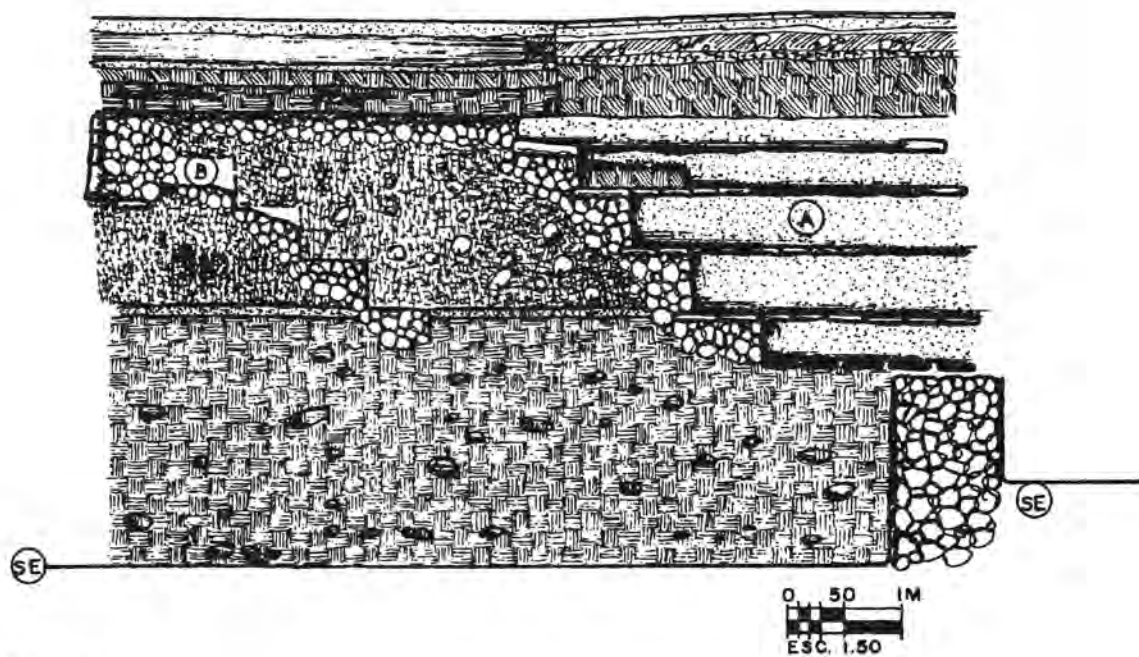
Figura 5

Se localiza bajo la estructura A, formando parte del núcleo de la misma; este elemento arquitectónico se compone de un nivel de piso estucado, que posiblemente sea parte de una plaza que se encuentra a los 3.94 m del nivel 00, y que presenta un aumento de nivel a los 3.82 m hacia el este. Se compone además de cuatro escalones, cuya huella es de 0.55 m y 0.50 m de peralte, con fragmentos de estuco y no presenta plataforma; el sistema constructivo es similar al descrito de la estructura A (fig. 5).

En el área de la tesorería y en el segundo patio mariano, en el interior de la estructura B, se encontró un piso de estuco con orientación norte-sur a los 3.46 m que tiene continuidad en ambas secciones y está relacionado con el sistema de gradas orientadas norte-sur, que se encuentra dentro del área de la tesorería (fig. 5).

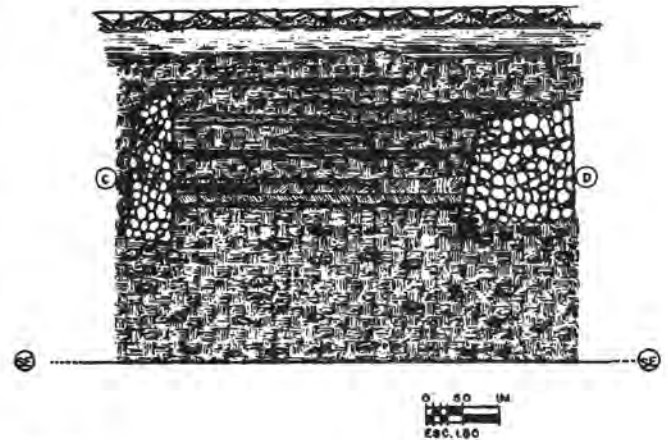
Figura 6

Se localiza a 1.90 m hacia el lado este de la terminación del muro de sillares de la estructura A. Consiste en un muro de mampostería de tezontle, sencillo y burdo, recubierto en su cara este con estuco; en esta fachada hay tres niveles de ocupación a los 2.88 m, con un piso de lajas de cantera rosa que cubre el área comprendida entre la estructura C y D (8 m² explorados). En los siguientes dos niveles se detectaron las huellas de los niveles de piso que se encuentran a los 3.05 y 3.60 m, por lo que se sugiere que dicho muro fue utilizado para aumentar en nivel ocupacional.

Este muro cubre una distancia de 8.55 m, con un espe-

sor que varía de 0.70 a 0.80 m, con orientación norte-sur, y se desplanta directamente sobre la arcilla, a una profundidad de 4 m (fig. 6).

La estructura presenta tres niveles de ocupación. El primero es el que corresponde al piso de lajas de cantera rosa a los 2.82 m y que tiene relación con el de la estructura C, es decir, son contemporáneos. El segundo corresponde a la huella de un piso estucado a la profundidad de 3.02 m, siendo factible que corresponda al nivel de 3.05 m detectado en la estructura C, y que por movimientos diferenciales se encuentre rota la correspondencia de piso o que presente un pequeño declive. El tercer nivel de ocupación es un testimonio de piso estucado que se ubica a una profundidad de 3.34 m, y que nos da la idea de una ocupación intermedia entre las estructuras C y D, con el nivel de 3.60 m, localizado en la estructura C (fig. 6).

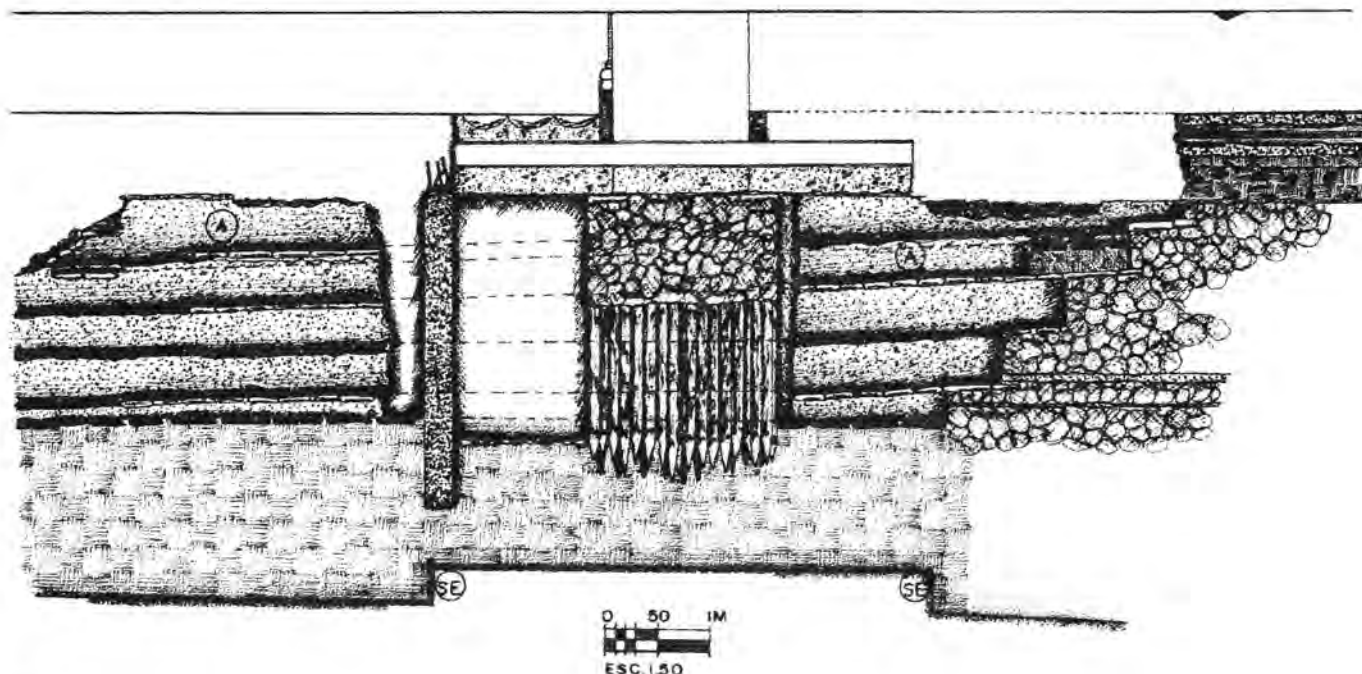
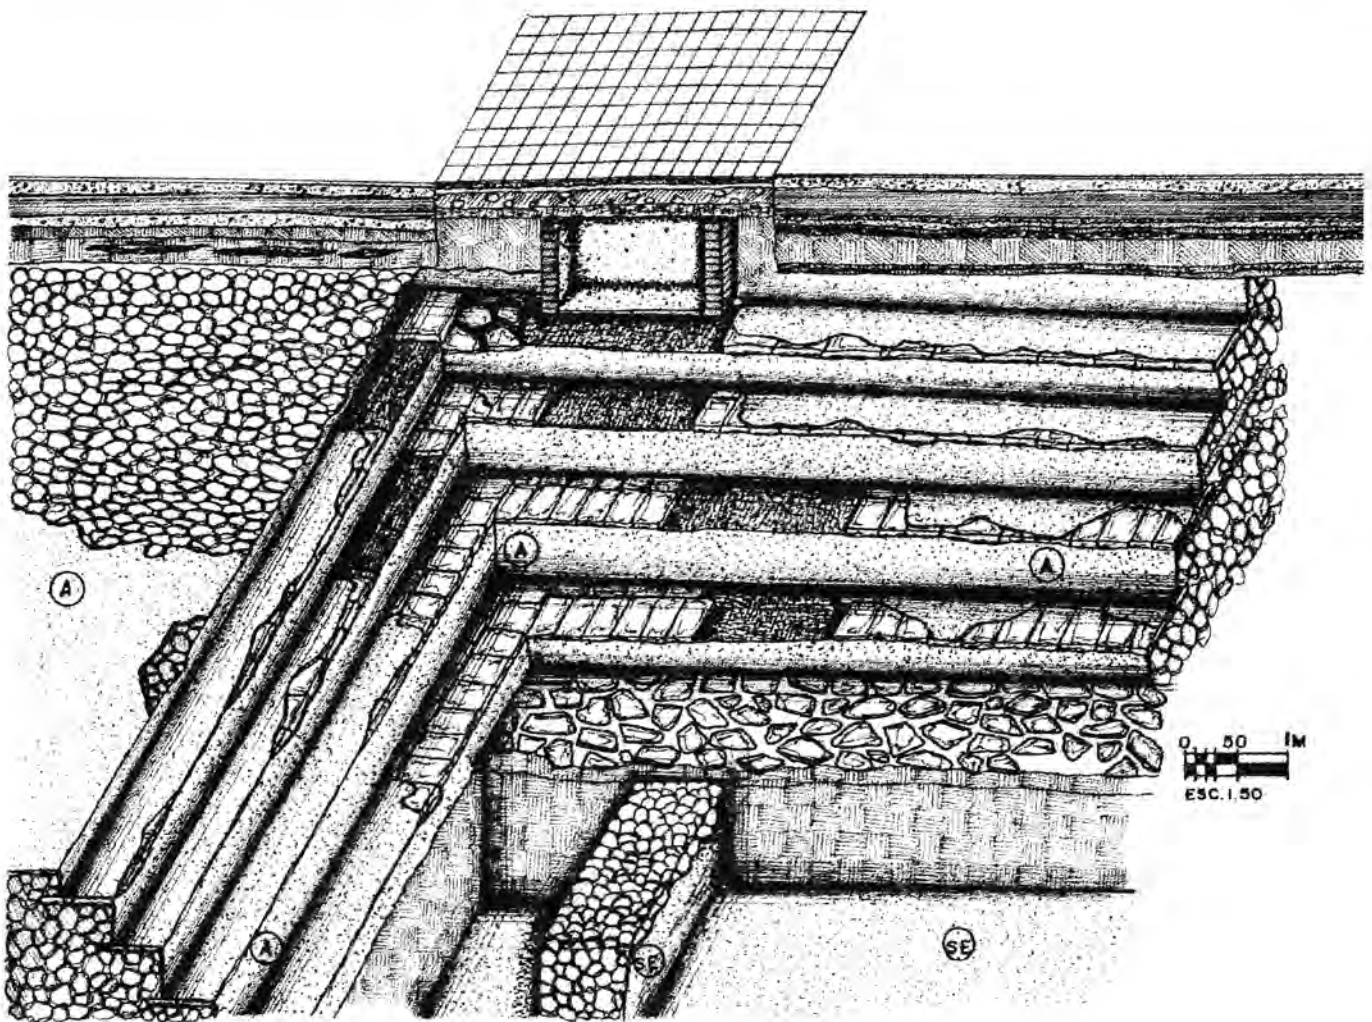
Figura 7

Fue localizada por medio de pozos de sondeo en el segundo patio mariano y la tesorería, encontrándose vestigios arquitectónicos en los lados suroeste, sureste y noroeste del segundo patio mariano y los lados este y oeste de la tesorería. Esta subestructura consiste en un muro de manufactura de tezontle recubierto con estuco en ambas caras, con dirección norte-sur con una longitud de 20 m; su grosor es de 0.97 m y termina con un piso estucado, que por los niveles obtenidos de la excavación es el mismo encontrado hacia el lado este del segundo patio mariano, así como en el lado noreste de la tesorería, pero en esta sección presenta un desnivel (banqueta), y no se puede delimitar la construcción del piso hacia el lado sur por encontrarnos en el límite de la zanja del pilotaje; así mismo, se da un espacio abierto o cerrado.

Esta estructura comienza a aparecer a los 4.50 y termina a los 5.65 m. Cabe indicar que en el área de tesorería se localizó el nivel de piso a 5.37 m, lo que nos hace suponer que tiene un desnivel, posiblemente causado por el mismo peso del edificio y por los movimientos diferenciales. Otra área donde se encontró el piso corresponde al lado oeste de la tesorería, a una profundidad de 5 m y que denota un aumento de nivel que termina con una base de tezontle y una corona de cantera rosa (figs. 7 y 8).
