Las ocupaciones del inmueble de Guatemala núm. 90

Arturo Guevara Sánchez

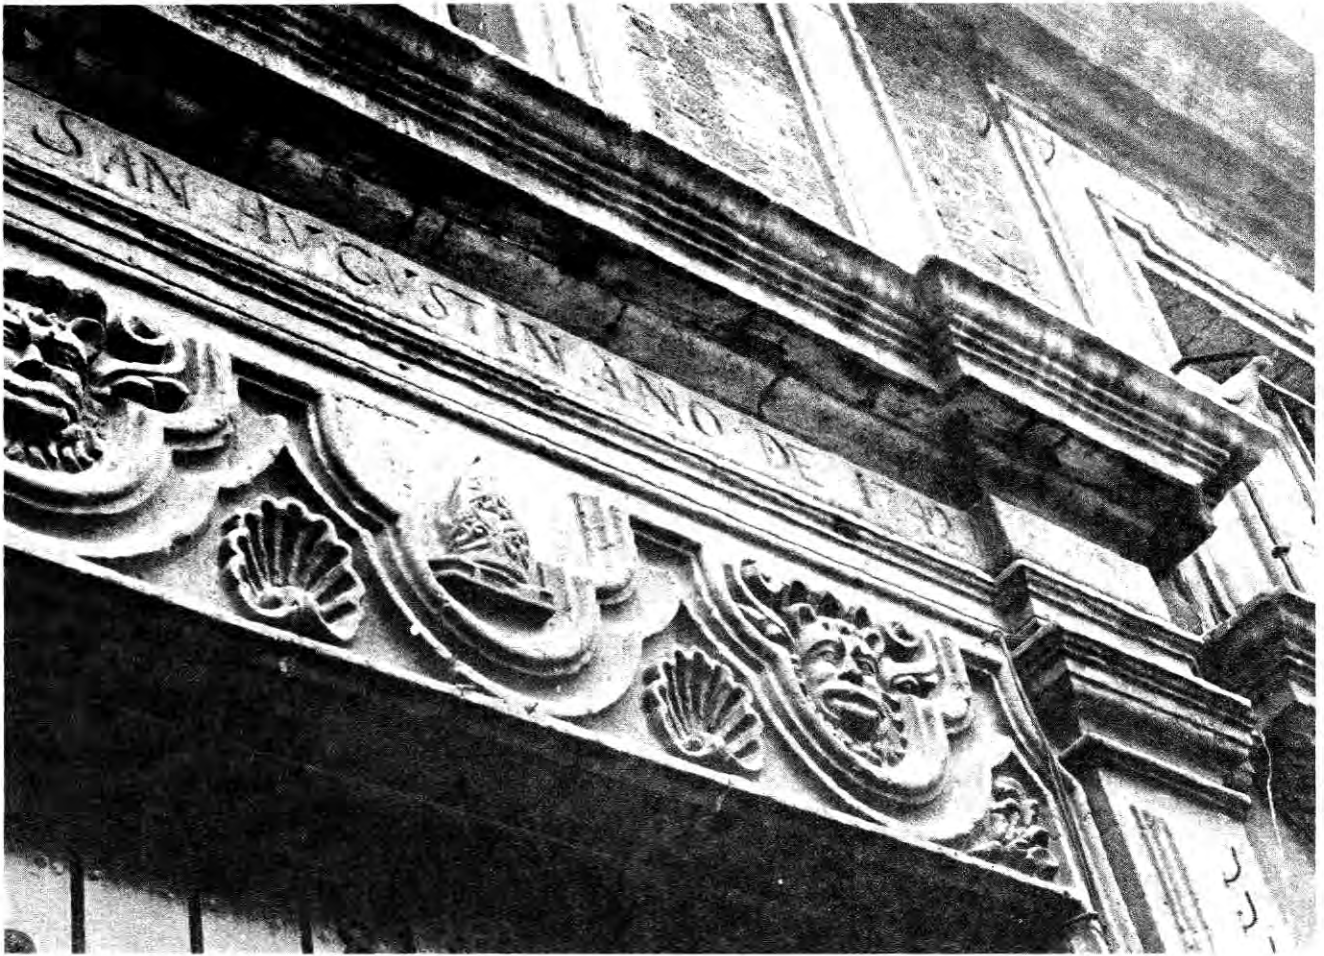
Figura 2. Relieves que se mencionan en el texto.

La parte del inmueble conocida ahora como Guatemala núm. 82 está actualmente en manos de particulares que muy atinadamente han respetado su fachada. Por su marcada cercanía a la fracción antes descrita, es indudable que la complementa. Puede verse todavía en muy buen estado de conservación, una puerta con jambas de chiluca labrada, decoradas con estrías y que rematan con un entablamiento en el que se puede leer "Padre San Agustín [sic] 1742". También puede notarse que al igual que en la portada de Guatemala núm. 80, se decoró con mascarones zoomorfos sencillos que flanquean una mitra de obis-

po apoyada sobre un libro; cabe señalar que este último diseño es también uno de los símbolos utilizados para representar a San Agustín (fig. 2).

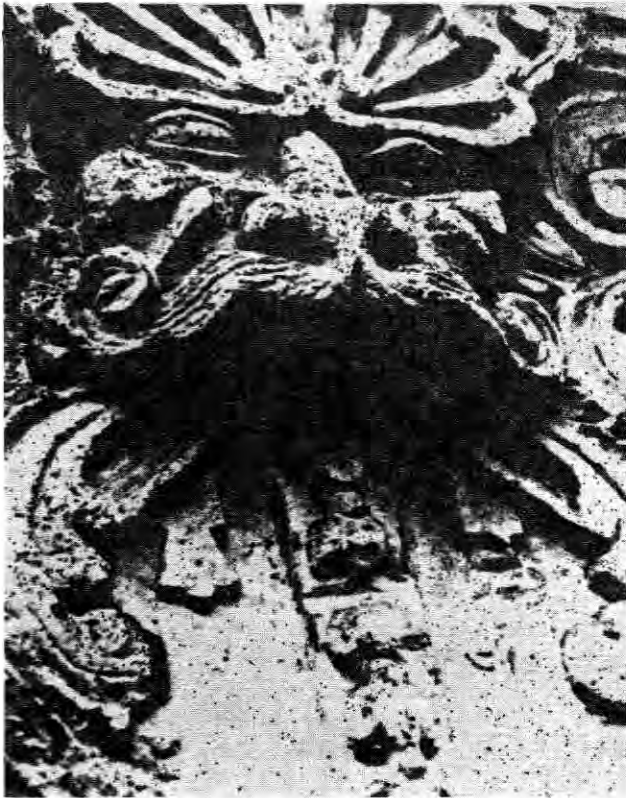
Figura 3. Mascarón del patio.

En lo que ahora es Guatemala núm. 84 se lleva a cabo un ambicioso proyecto de restauración, que ha respetado las características del edificio. En esta parte de lo que fue el gran hospicio, luego será instalada la sede del noble Instituto de Investigaciones Económicas Lucas Alamán. En el entablamiento puede verse una inscripción que alude a San Agustín como obispo de Hipona, fechada en 1771 y con caracteres muy estilizados. Las jambas de la entrada son estriadas y por arriba y a ambos lados de la ventana del segundo cuerpo, pueden verse roleos barrocos que quitan aspereza a los muros. El guardapolvo del pasillo de entrada está decorado a lo largo con motivos fitomorfos y por él se llega a un pequeño patio que presenta motivos barrocos que decoran la arquería de la parte alta; destacan entre ellos varios mascarones que representan al dios Neptuno entre roleos y hojarasca

(Guevara Sánchez, 1991), que luce grandes bigotes retorcidos y una concha bivalva en la frente (fig. 3).

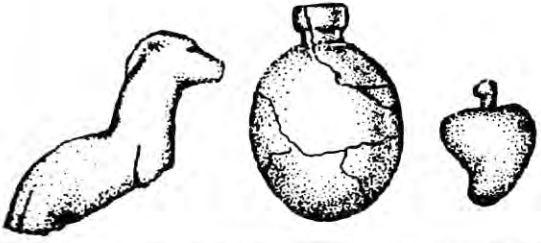
<p>5 VECINDAD</p>

<p>4 REAL SEMINARIO DE MINERIA</p>

<p>3 HOSPICIO DE SAN NICOLAS TOLENTINO</p>

<p>2 EPOCA DEL CONTACTO</p>

<p>1 ETAPA PREHISPANICA</p>

Figura 5. Ocupaciones detectadas (dibujo de Alfredo Arcos).

excavó en una estratigrafía que permitió localizar una gran cantidad de tuestos y objetos, de cuyo análisis se hizo luego un estudio secuencial para conocer cuando menos una parte de la historia cultural del sitio (fig. 5).

La parte más profunda de la estratigrafía que se pudo observar estaba a 4.20 m, donde apareció el nivel freático. La ocupación más antigua correspondió a los restos de un muro de factura mexicana en el que se encontraron rocas de las llamadas "clavos", de los que los constructores indígenas utilizaban para detener el estuco con que cubrían los muros. Esta construcción debió ser un adoratorio mexicano y estaba asociado a capas de sedimentos no violados en los que se localizaron tuestos aztecas de varios tipos (Guevara Sánchez, 1990).

Por arriba de cuatro capas prehispánicas se localizó una capa que contenía material prehispánico y tuestos vidriados. La serie de capas que se localizaron por arriba de ésta contenía material de claro origen colonial, en el que abundaban los tuestos de los tipos llamados Azul sobre blanco, Vidriada sellada, Puebla policroma, Mayólica sin decoración, fragmentos de cerámica china y algunos otros de tipo doméstico con vidriado plúmbeo. Entre estos materiales destaca el hallazgo de un tazón roto pero que aún contenía restos de materia orgánica calcinada, en la que se pudieron reconocer un textil y semillas de algodón (Montúfar López, 1991), hallazgo al que se le atribuyó luego el carácter de ofrenda.

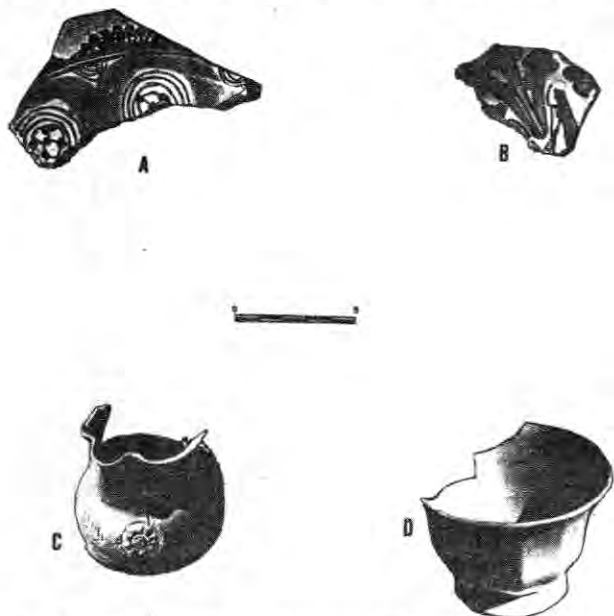
Figura 7. Material cerámico procedente del Real Seminario de Minería. La escala está en centímetros.

De esta ocupación también se localizó una gran cantidad de vasijas fragmentadas —algunas de ellas reconstruibles—, entre las que se encuentran tazas, platos, comales y bacinicas, algunas de muy buena calidad; en este conjunto de materiales destacan varios tinteros de cerámica azul sobre blanco de muy agradable aspecto y de magnífico acabado (fig. 7).

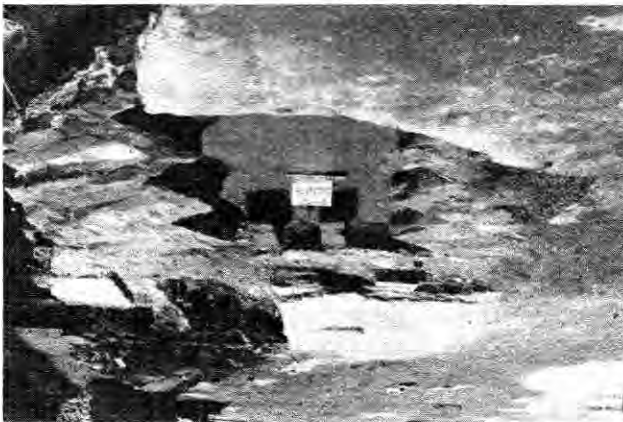
Figura 8. Vestigios de los lavaderos de principios de siglo.

Un plano de principios de este siglo (Álvarez, 1909) muestra la presencia de unos lavaderos que se encontraban en el centro del patio principal, de los cuales fue posible observar un piso de tabique y la parte inferior de los muretes de cemento (fig. 8). Todavía pueden verse, en las pilastras de aquel patio, los anillos de fierro que los habitantes del edificio empleaban para amarrar cordeles en los que ponían su ropa lavada a secar.

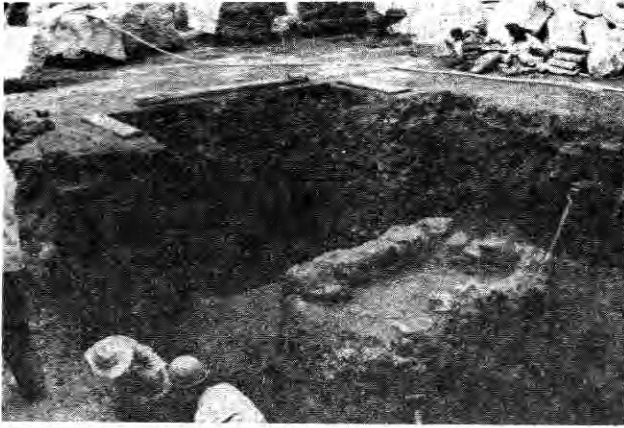
Figura 9a. Proceso de excavación.
