## EL PROYECTO TAJIN.

*Juergen Brueggemann y  
René Ortega Guevara*

El Proyecto Tajín se inicia en 1984, como una colaboración entre el INAH y la Universidad Veracruzana, bajo el patrocinio financiero del gobierno del Estado de Veracruz. Los problemas por resolver en la primera temporada fueron varios, aunque el principal era la restauración y consolidación del Edificio No. 1, conocido como la Pirámide de los Nichos.

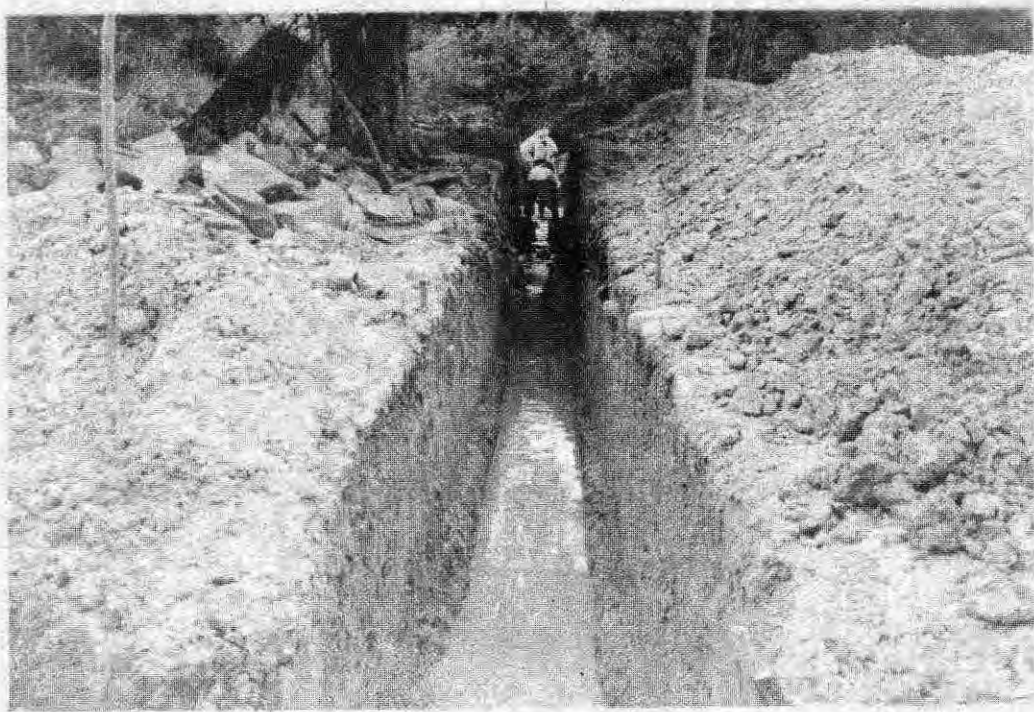
ra mejorar la absorción de la capa semipermeable, había que pensar en un sistema de geodrenes subterráneos por el otro lado, dado que las características de las partículas muy finas como la arcilla, - provoca movimientos laterales dependiendo de si se encuentra en estado húmedo o seco (Fig. 2).

**FIGURA 2** Característica morfológica del subsuelo del Tajín.

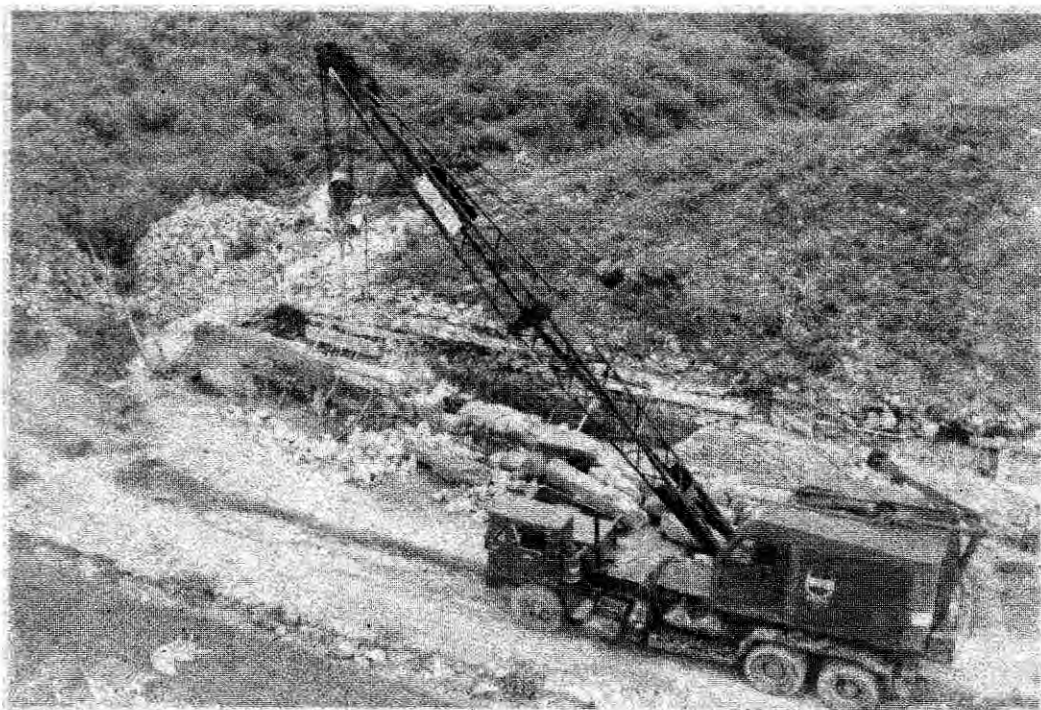
**FIGURA 4** Vista de la grua durante las labores de reposición de los bloques de la cancha del juego de pelota sura.

El desmantelamiento y la reposición de los bloques presentaba

un problema técnico por su tamaño y peso, de tal manera, que tuvo - que recurrirse al uso de gruas pesadas, que fueron proporcionadas por la Compañía PEMEX. El desarrollo de este programa se realizó - basándose en fotografías y en el levantamiento arquitectónico del muro, como se encontraba al inicio de los trabajos. El principio - de la restauración se basó en el concepto de anastilosis, sistema en el cual, se registra minuciosamente la ubicación de cada pieza - que se mueve, para reubicarla posteriormente en su lugar original (Fig. 4 y 5).

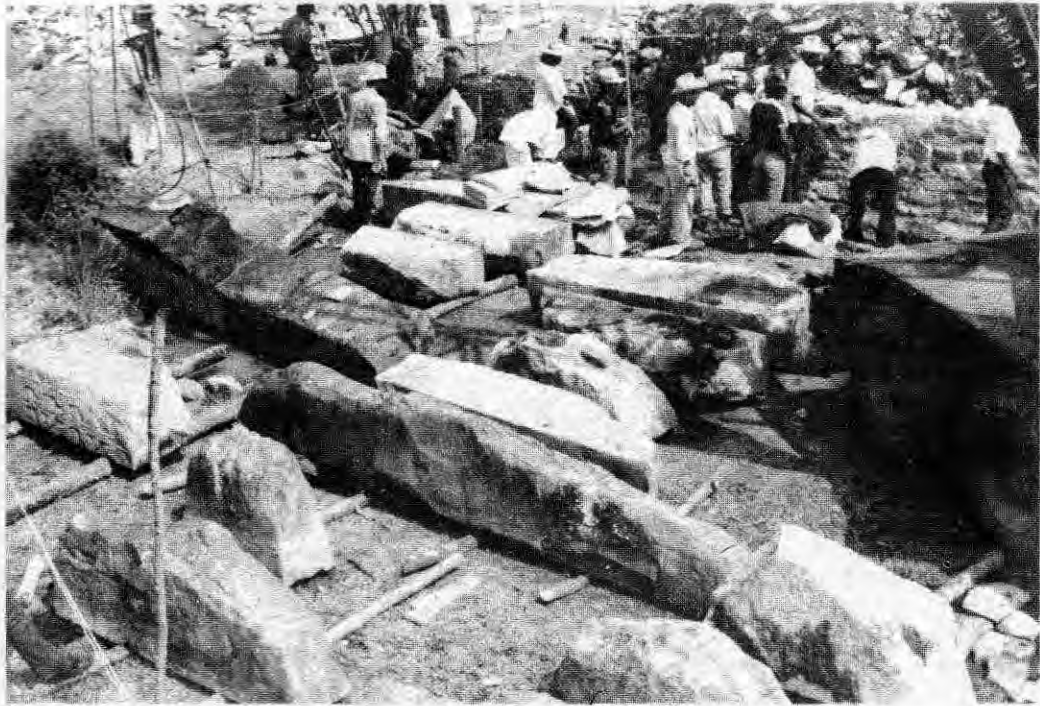
**FIGURA 5** Anastilosis de las piezas que integran el muro de la cancha.

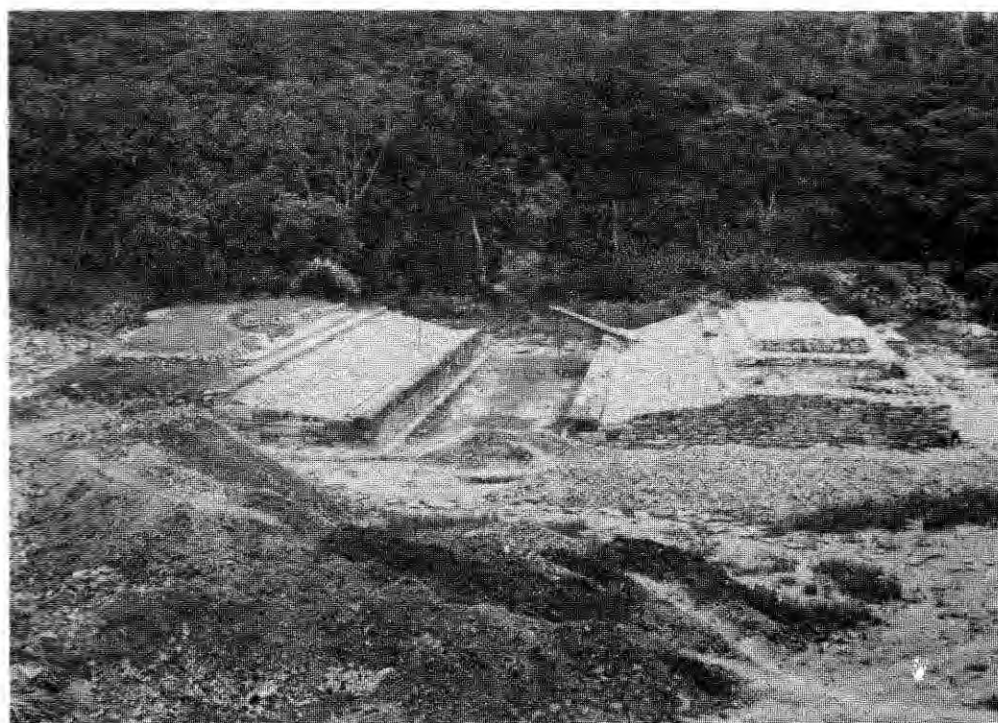
Otra característica del muro de contención es que encierra, en la parte Norte, una plaza conformada por los Edificios 4, 3 y 23, en la cual se encuentra un "Juego de Pelota", que fue explorado y restaurado en la Temporada 1988. Este Juego comparado con el "Juego de Pelota Sur", no sólo es mucho más pequeño, sino que también la Cancha tiene diferente forma. Hay un pequeño muro vertical, donde se encuentran dos relieves, en cada uno de los extremos a cada lado de la cancha, que terminan en un talud prolongado de poca inclinación, que a su vez termina propiamente en la Estructura de los Edificios No. 24 y 25 (Fig. 10).

**FIGURA 10** Vista del juego de pelota "norte" explorado y restaurado en la temporada 1988.

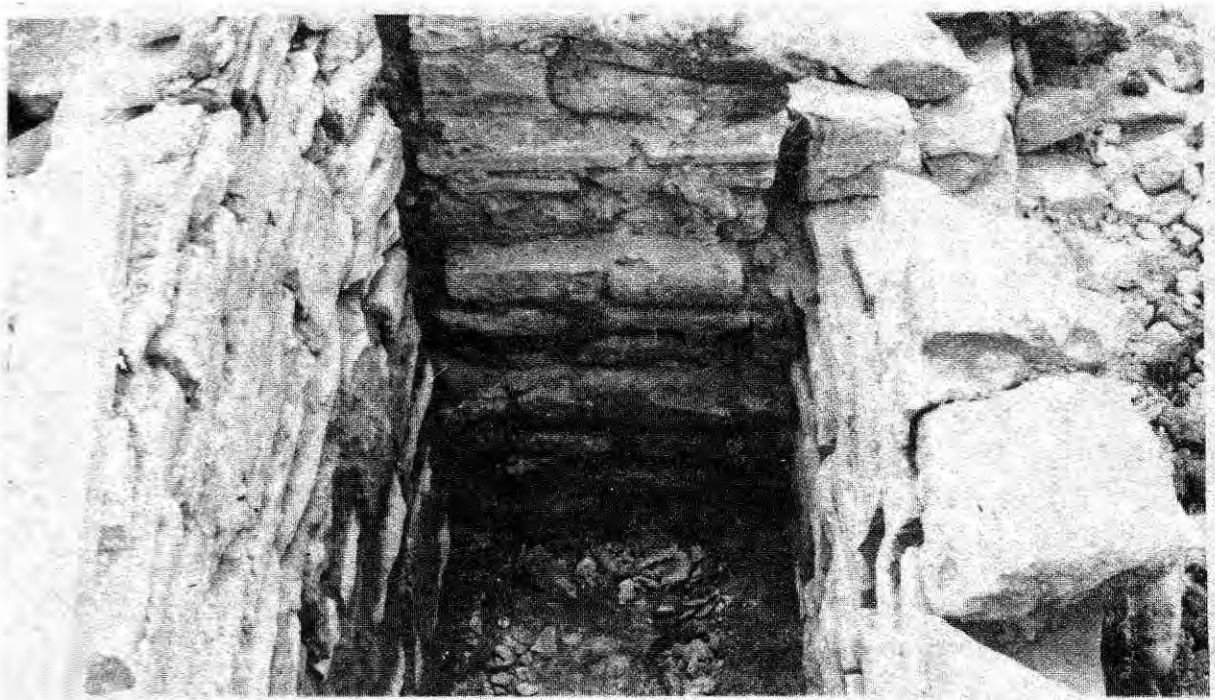
Desde 1984, empezamos con el levantamiento arquitectónico del Edificio de los Nichos, igual que con el de los otros edificios -- parcial o completamente explorados. Pero entonces, sólo se pudo -- restaurar un nicho en el lado norte de la fachada occidental del Edificio, y otros del primer cuerpo fueron restaurados en 1985. Es hasta 1988, cuando se avanza realmente en la consolidación y restauración del Edificio en su totalidad (Fig. 11). En esta ocasión se repararon fallas estructurales, como grietas y los huecos que -- habían dejado exploraciones anteriores. Se desmantelaron en parte hileras de nichos completos en la fachada occidental, en otros casos, donde el daño fue menor, reparamos los nichos en pie. Al final de la temporada nos dedicamos a la reparación de la escalinata de la fachada oriental del edificio. Al limpiar la parte superior de la escalera, muy cerca de la que es propiamente la base del templo, se encontraron dos muros paralelos, que indicaron de alguna -- manera, una entrada hacia el interior del edificio (Fig. 12).

**FIGURA 12** Vista de la entrada del tiro que va hacia el interior del basamento del edificio de los nichos.

Revisando los informes de José García Payón, nos dimos cuenta que él había encontrado, no los muros paralelos, sino un tiro prehispánico en el lado occidental, al hacer algunas excavaciones, -- pero por alguna razón no lo siguió. En la actualidad, hemos llegado a una profundidad de 14 mts. y creemos haber tocado el piso, sin -- encontrar ninguna razón funcional de este elemento arquitectónico, por lo que se sigue investigando y explorando en la parte, inferior, hacia el lado oriental, donde pueden observarse construcciones posteriores al tiro y su acceso, hasta que se encuentre una razón satisfactoria, sobre la razón de ser de esta obra. Por el momento, sólo podemos reportar los hechos, pero no puede aún darse -- ninguna explicación a este elemento, aunque la evidencia de piedras pintadas con cinabrio, en la parte inferior, indica que se -- trata de algo, inevitablemente relacionado con el culto a los muertos, lo que podría significar que estamos ante el eminente descubrimiento de una tumba, aunque esto es hasta el momento pura especulación. Sin embargo, merece la pena mencionar lo que hasta la fe

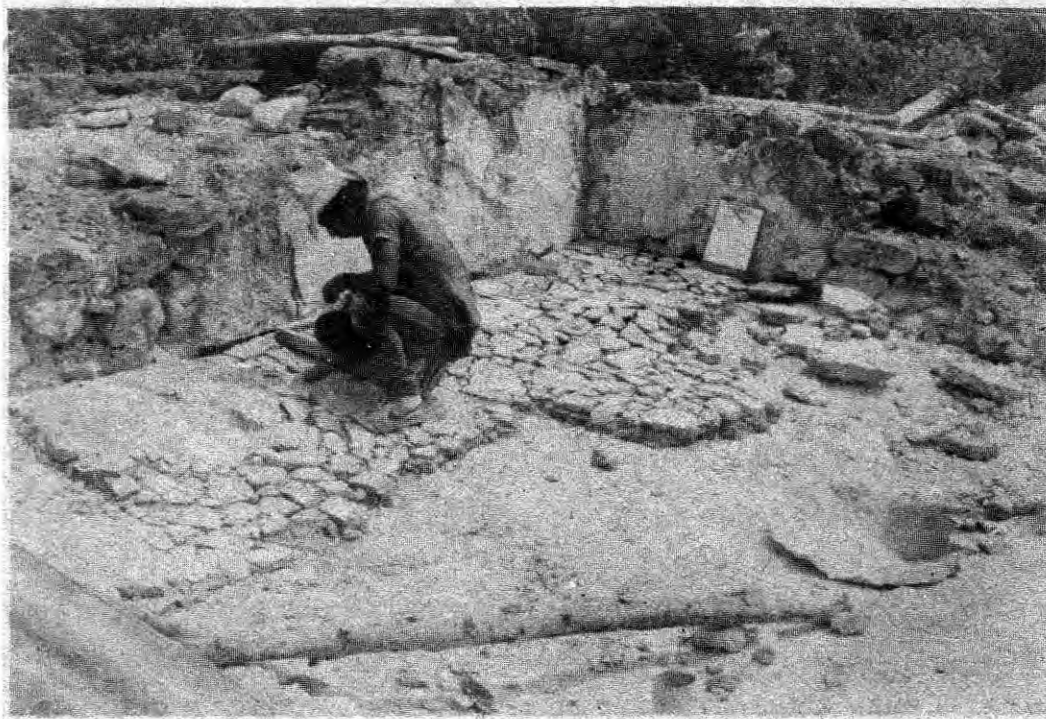
**FIGURA 14** Levantamiento del piso del Templo del Edificio.

Otra obra de importancia, por su difícil acceso y la elegante solución técnica que se dió al problema, fue la reparación del túnel del edificio D en el Tajín Chico. Por los empujes laterales -- del edificio, debido a los movimientos de expansión y contracción del subsuelo arcilloso, se había roto la gran mayoría de las lajas de arenisca, que cubrían el vano del túnel. Así se procedió a la reparación de este daño, que en cualquier momento podría causar el derrumbe de la crujía, explorando el templo en la parte superior, levantando el piso, enumerando pedazo por pedazo, para recolocarlo en su sitio original, y excavando dentro del edificio. Es interesante apuntar que el relleno fue estratificado y estructurado, alternaban pedazos de un sedimento volcánico, con otras capas conformadas por partículas semejantes, cimentadas en una cama de mortero. Excavamos o levantamos las capas alternantes, hasta llegar a la parte oculta de las lajas que cubrían el vano de la crujía. Una vez descubierto, se colocó una malla de varilla agregando una mezcla de un espesor convencional, para que trabajara adecuadamente el concreto. La parte superior, en este caso no servía de cimbra para esa mezcla. Después se tapó todo otra vez, quedando tal cual se había encontrado (Fig. 13 y 14).
