Arqueología en el exconvento de Churubusco

formulándose, a la par, el Proyecto de recuperación de los jardines y huerta del placer, exconvento de Churubusco, s. XVII, Ciudad de México.

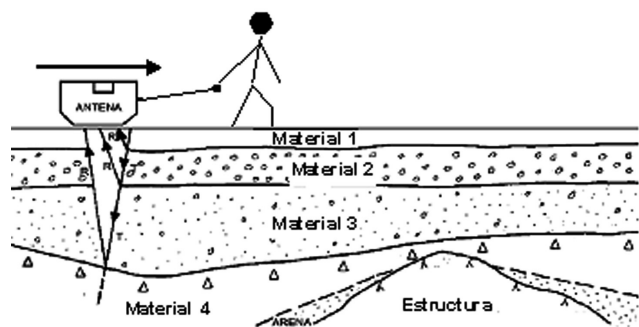
Fig. 2 Operación del radar de penetración.

El georradar o radar de penetración terrestre (GPR) es un método de prospección geofísica que utiliza pulsos electromagnéticos de radiofrecuencia del orden de 10 a 2500 MHz, técnica similar en principio al sonar y a la sísmica de reflexión, que tampoco es invasivo ya que no perturba el medio. El GPR permite tomar una "placa" en perfil horizontal del subsuelo o en muros, ofreciendo en cuestión de minutos una idea rápida de elementos mayores, incluso, de oquedades, a lo que comúnmente se denomina anomalías. A estas radiografías se les ha llamado radargramas, y en ellas se presentan los elementos destacados en colores de diferentes tonalidades (López Palacios y López Valenzuela, 2005: 33) (figuras 2 y 3).

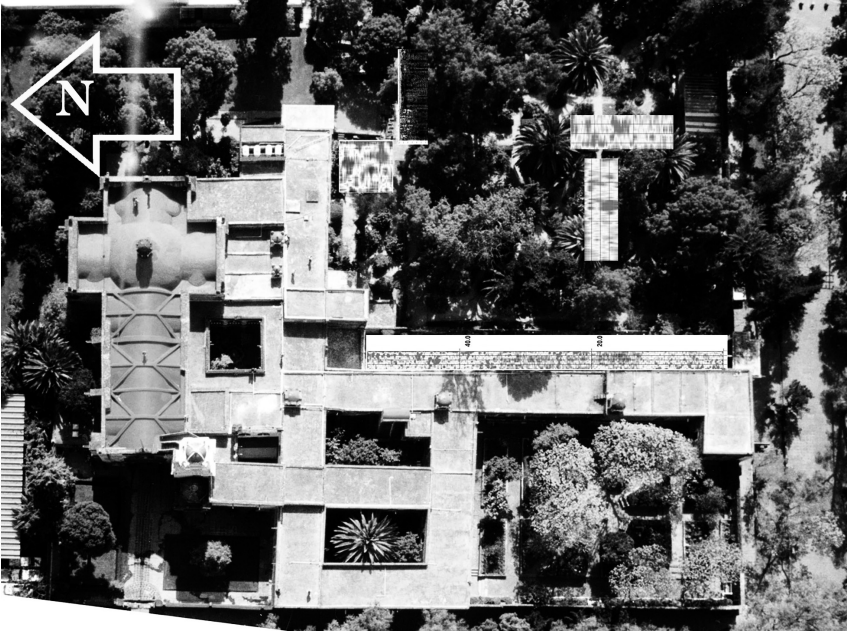
Fig. 4 Imagen área del exconvento de Churubusco, donde se muestran algunos radargramas de áreas por donde se pasó el radar de penetración terrestre (GPR).

Desde el año 2000 se han realizado trabajos de prospección arqueológica mediante la utilización de un GPR. Hasta el momento se cuenta con cerca de 4 km de perfiles recuperados en el interior y exterior del exconvento, incluyendo el área al interior de la huerta (figura 4).

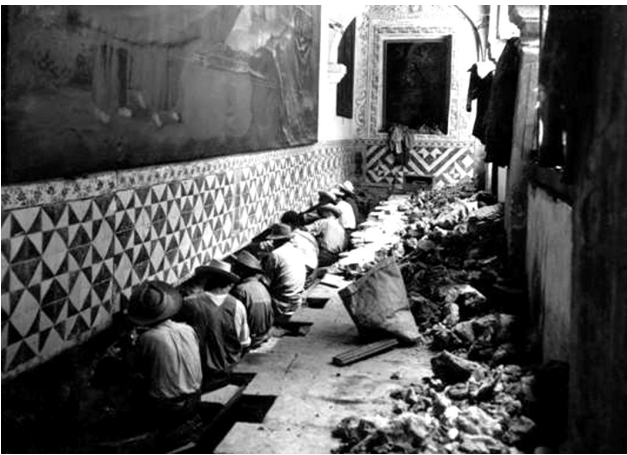
Fig. 5 Trabajos de restauración en 1947 (archivo de Churubusco).

Por años, el inmueble, sede del Museo Nacional de la Intervenciones, estuvo padeciendo problemas estructurales, mismos que se veían agravados por la humedad presente en pisos y muros. El espacio más afectado era el refectorio, donde se podían apreciar daños como fisuras en muros, sales solubles en las uniones de los elementos arquitectónicos (ladrillos y azulejos) de pisos y muros, pulverulencia y desprendimientos de aplanados (figuras 5 y 6).

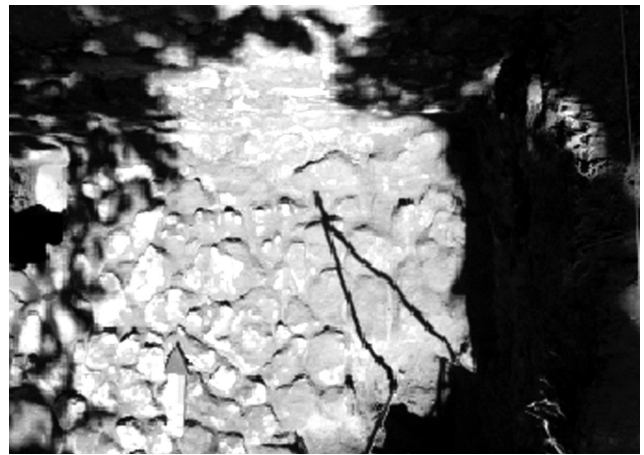
Fig. 7 Empedrado colonial, Patio de las Higueras.

Como se mencionó con anterioridad, el área que fue intervenida en principio fue el Patio de las Higueras, anexo al costado sur del refectorio. La excavación dejó al descubierto elementos arquitectónicos prehispánicos (piso estucado y la esquina de una estructura) y coloniales (empedrado), elementos que fueron contrastados con fuentes históricas sobre la ocupación previa a la Conquista y las diferentes etapas de ocupación y de remodelación del exconvento a través de su historia. Las exploraciones de este espacio se frenaron al aflorar el nivel freático (figuras 7 y 8).

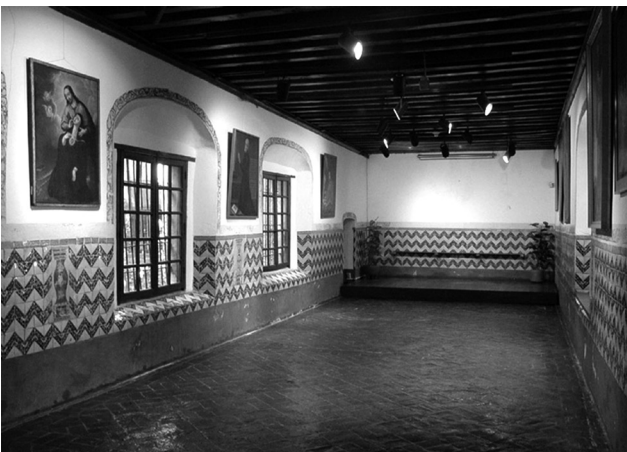
Fig. 6 Refectorio en 2004; se aprecian sales en los muros.

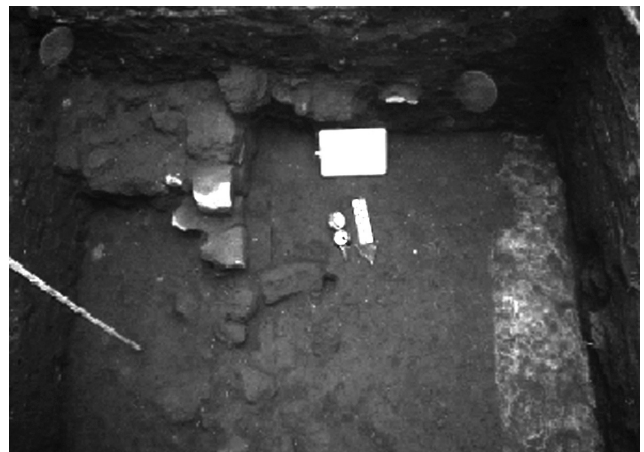
Fig. 8 Piso estucado y estructura prehispánica, patio de las higueras.

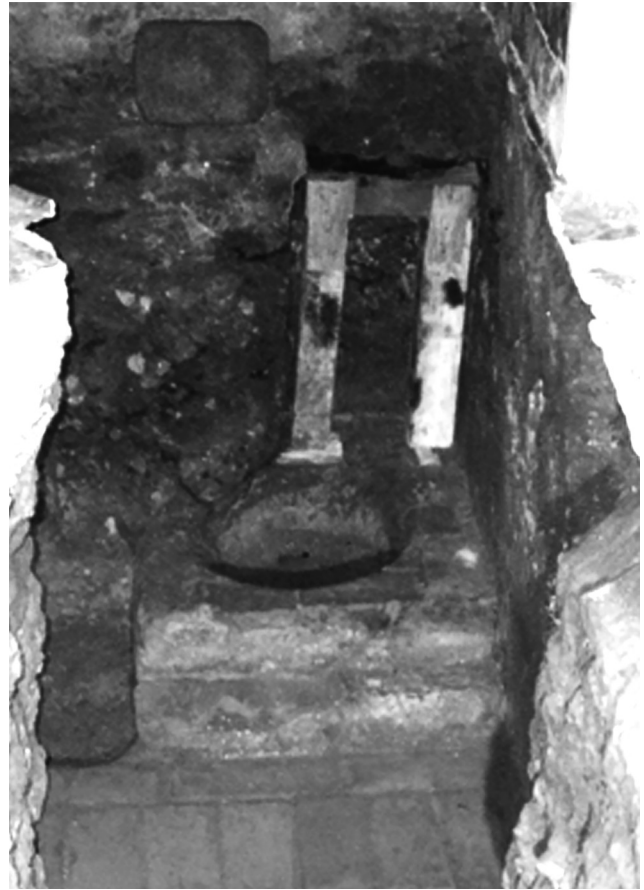
Fig. 10 Base para olla de agua a la entrada del refectorio.

Tras ampliar las excavaciones y bajar hasta 1.67 m de profundidad, aparecieron un piso enladrillado, el antiguo acceso al espacio, poyos o bancas de piedra en ambos muros (norte y sur), y al pie de éstos, canaletas de ladrillos que van de este a oeste. En el muro norte y a un costado del acceso se ubicó una base para olla con agua (figuras 10-12).

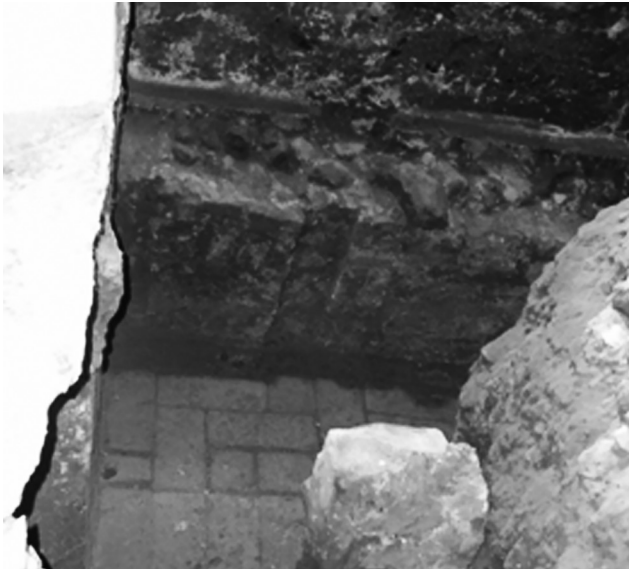
Fig. 12 Poyo en el muro sur.

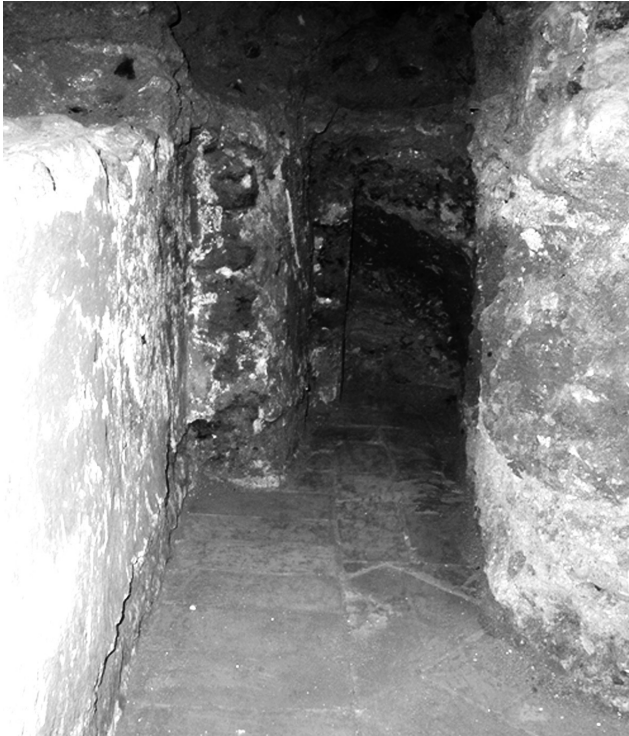
Fig. 13 Acceso al antiguo refectorio por el oeste.

Prácticamente al fondo del refectorio, hacia el muro poniente, apareció una pared en escuadra con aplinado pintado en rojo y blanco, límite del acceso oeste a este espacio. Los vestigios demostraron que el refectorio primigenio, del siglo XVII, era de menor dimensiones que el actual (figura 13).

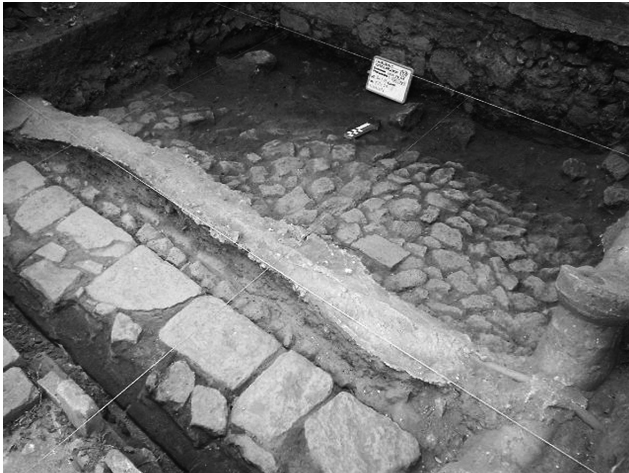
Fig. 17 Empedrado y alineamiento de recinto en el pozo 5.

neamiento de recinto (figura 17), ambos modernos, de la década de 1970, con orientación este-oeste. Posiblemente el empedrado sea anterior al espacio descrito, por la profundidad diferencial que existe entre ambos elementos, aunque mínima; quizás, el recinto pudo ser la limitante de una jardinera.

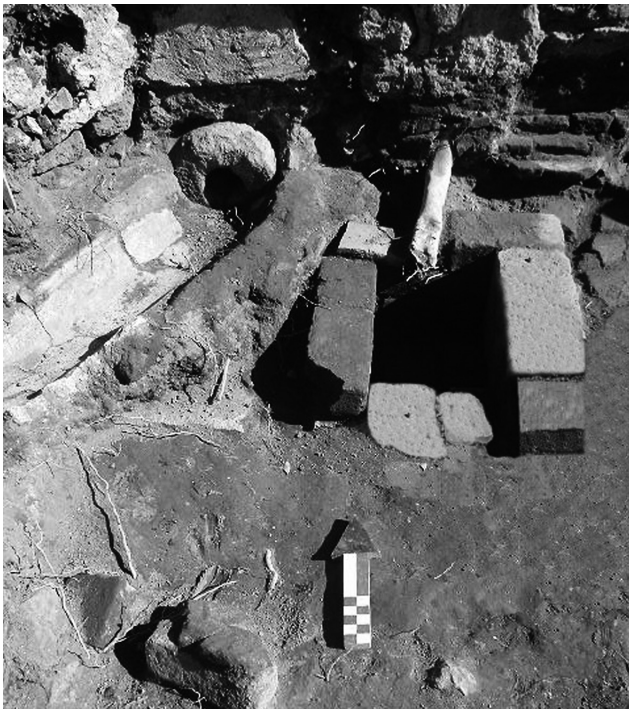
Fig. 18 Canal, ducto y registro.

El pozo 6 se ubicó frente a la caja de agua, en su costado sur (figura 15). Esta unidad de excavación fue la más prolífica en cuanto a hallazgos. De los primeros elementos localizados se puede citar un canal conectado a la caja por medio de un ducto de piedra careada. Al este del canal se encontró un registro o remanso, el cual también está conectado a la caja de agua por medio de un tubo de plomo (figura 18).

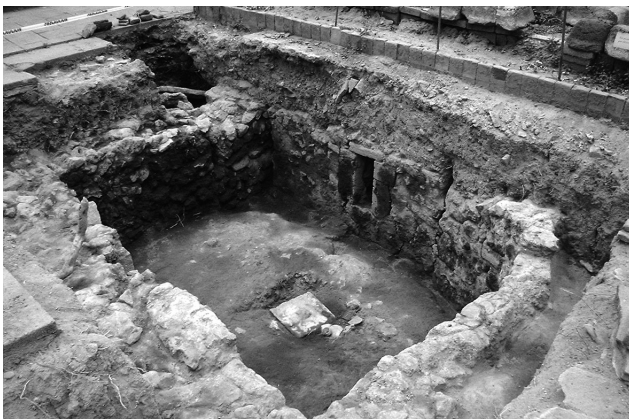
Fig. 19 Caja de agua del siglo xvi.

Sin embargo, lo más relevante de esta exploración fue la localización de una caja de agua del siglo XVI (figura 19), importante dada su temporalidad, ya que posiblemente sea el único elemento arquitectónico que nos habla del incipiente convento. Presenta dos ductos: uno al norte, que por el declive del terreno hace suponer que por éste se abastecía del líquido, y el del sur, por donde salía el recurso hacia los sembradillos. En el piso de la caja se encontró el capitel de una columna, la cual fue depositada boca abajo, posiblemente para aprovechar la parte plana de la base como nivel para la colocación del piso de ésta.

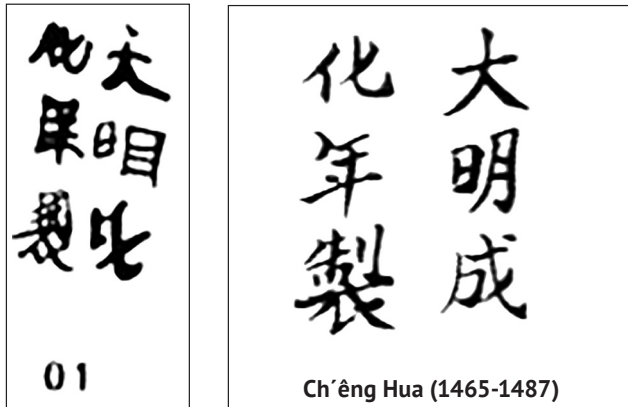
Fig. 20 Base de taza, porcelana china en Churubusco.

Se recuperaron diferentes tipos de cerámica prehispánica, dentro de los que sobresalieron Coyotlatelco, Azteca II-III, Azteca III Negro/Aranjado, Azteca IV, Rojo Texcoco, Tlahuica y Chalco. De la colonial se rescató loza vidriada y mayólicas. De esta última se identificó tanto las fabricadas en la Ciudad de México como en Puebla. En cuanto a la porcelana, ésta procede de China, imitación de la Ming, de la cual se recuperaron varios fragmentos de taza, sobresaliendo la mitad de una base anular con parte de un sinograma (figura 20).

El emblema chino hace referencia a la dinastía a que pertenece: aunque sólo se recuperó la mitad, se pudo compararla con materiales similares recuperados en el exconvento de San Jerónimo (Fournier, 1990). Dentro de la serie de marcas de porcelana china recuperadas por Fournier, la 01 de la figura 93 (figura 21) presenta similitud con la de Churubusco, y también coincide con un listado que presenta Ann Frank (1970: 6) (figura 22); tanto Fournier como Frank identifican el emblema como Ch'eng Hua de la dinastía Ming.
