El sitio arqueológico de Izapa, Chiapas: intervenciones recientes de conservación

Alejandro J. Uriarte Torres

Dirección de Estudios Arqueológicos, INAH

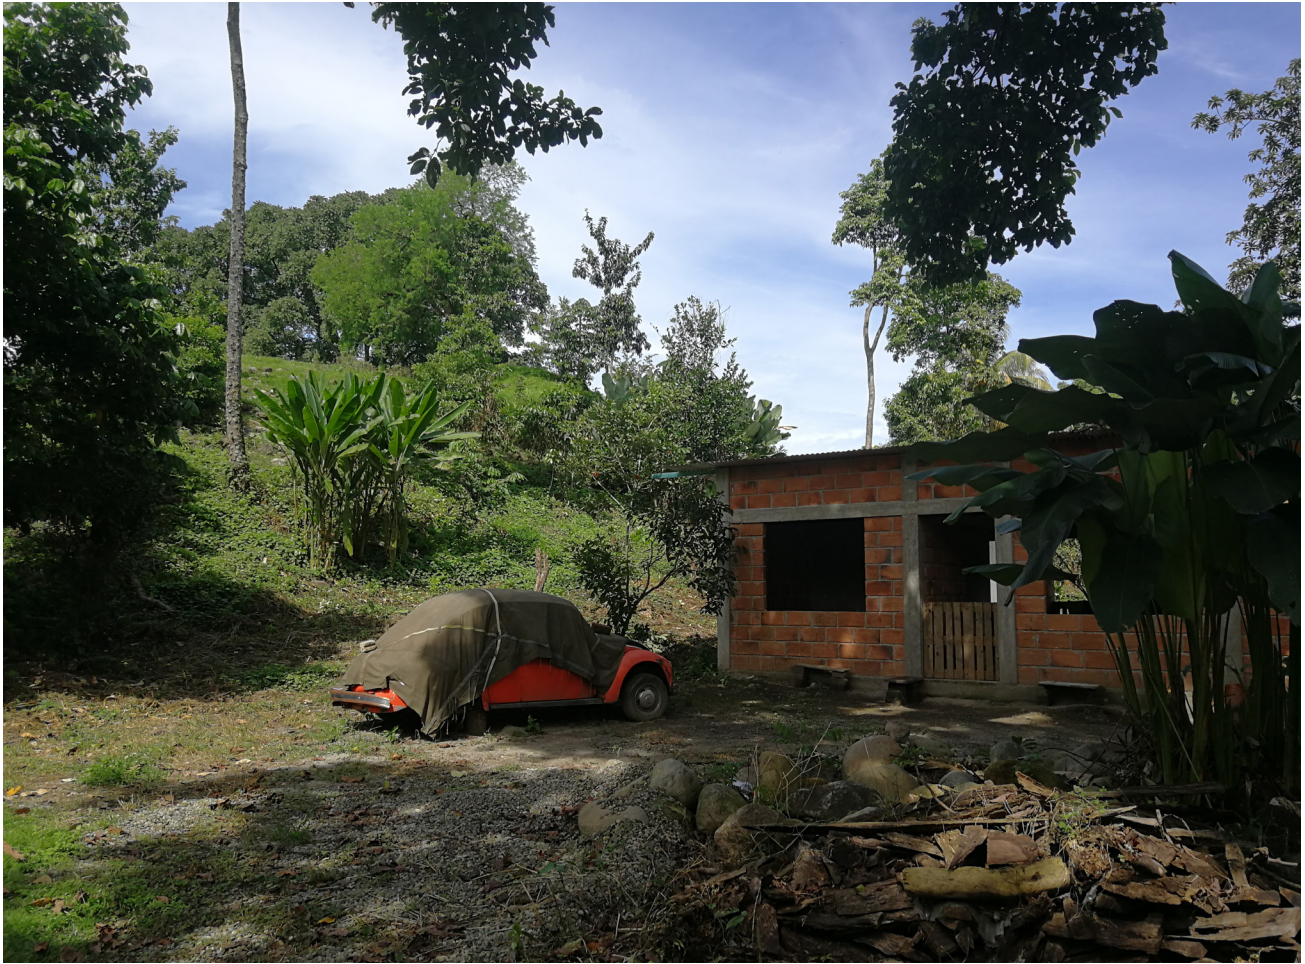
Fig. 3 Vivienda construida sobre la plataforma basal de la estructura 30 (en el fondo) del Grupo B.

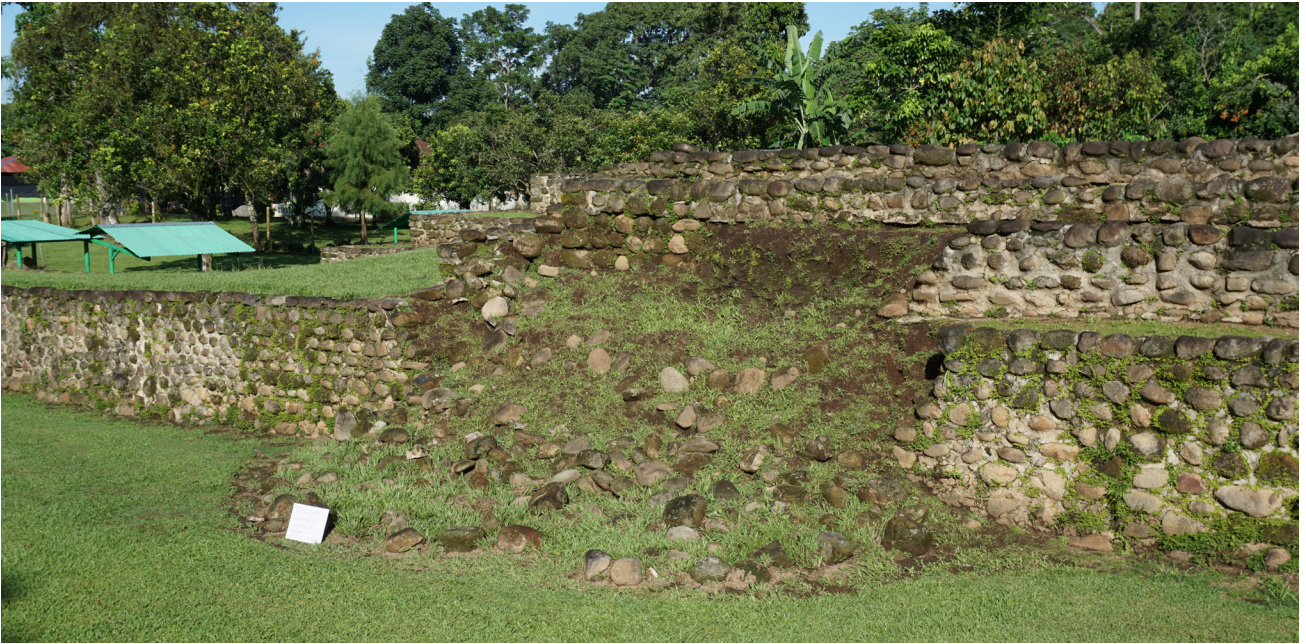
queológico. A la fecha, se ha realizado la valoración completa del estado de conservación de la arquitectura y monumentos pétreos expuestos en las áreas abiertas al público, efectuando también inspecciones en distintas áreas de la poligonal que delimita el sitio arqueológico. Los datos recuperados se han incorporado a un sistema de información geográfica (SIG), lo que ha facilitado su sistematización y ha servido como herramienta para identificar las áreas de atención prioritaria. Así, en el caso de los edificios ubicados en las áreas abiertas al público, el trabajo de diagnóstico ha permitido determinar que los factores de deterioro principales son de origen antrópico. Por ejemplo, en los grupos A y B, las estructuras han sido severamente afectadas por las actividades de los propietarios de los predios en los que se localizan, y que consisten principalmente en la construcción de viviendas, caminos y labores agrícolas (figura 3). Por otra parte, en el Grupo F, que cuenta con estructuras restauradas desde la década de 1960, presenta una serie de afectaciones derivadas de la falta de mantenimiento preventivo, que se agravan por los problemas de filtración de humedad, resultado de la copiosa precipitación pluvial

que caracteriza a esta parte del Soconusco, ocasionando serios problemas de inestabilidad estructural en la mayoría de las estructuras, que incluso han derivado en el colapso de algunos elementos arquitectónicos (figura 4).

Fig. 4 Colapso de la plataforma basal de la estructura 125 y de la esquina sureste de la estructura 125-B en el Grupo F.

Una de las principales actividades emprendidas ha consistido en la restauración de aquellos edificios que presentaban los problemas más graves de inestabilidad estructural o de colapsos. En este sentido, las intervenciones, hasta el momento, se han realizado bajo los criterios de estudiar y de respetar los sistemas constructivos, así como el de emplear materiales de fábrica para la restauración. La principal característica de los sistemas constructivos de Izapa es el empleo de materiales térreos en núcleos, pisos, revocos y argamasas. Por su parte, la mampostería, cuando está presente, consiste en el aparejo de cantos rodados de origen volcánico unidos por argamasas térreas (Lowe, Lee Jr. y Martínez, 1982; Lowe, Ekholm y Clark, 2013). Estas características constituyen un desafío para su conservación en un entorno de clima tropical, que registra una precipitación pluvial que puede alcanzar hasta 2 000 metros cúbicos anuales (Lee Jr., 1973), que ocasiona problemas en las construcciones como resultado de procesos de erosión superficial y de saturación de humedad de los núcleos. Por ello, las intervenciones de restauración previas al PICI buscaron solucionar dichos problemas mediante el empleo del cemento como recubrimiento de las juntas arquitectónicas en los paramentos y, en ocasiones, en la elaboración de pisos colocados en las entrecalles (Lowe, Lee Jr. y Martínez, 1982). Sin embargo, como ha documentado el trabajo de diagnóstico, el cemento se ha convertido en un factor de deterioro al impedir el intercambio de humedad del interior de los núcleos con el exterior, provocando su erosión interna y deformaciones de los paramentos, lo cual, en los casos más graves, ha llevado al colapso de elementos arquitectónicos.

En este sentido, en las intervenciones del PICI se ha optado por recuperar los materiales de fábrica, es decir, las arcillas de origen local, buscando devolver a los edificios las propiedades arquitectónicas conferidas por sus constructores, respetando así su historicidad. A la fecha, los trabajos desarrollados han devuelto la estabilidad a los edificios que han sido intervenidos, restituyendo elementos arquitectónicos que se encontraban colapsados, o corrigiendo las deformaciones que presentaban, empleando siempre argamasas y recubrimientos elaborados principalmente con arcillas y arenas locales, limitando a proporciones mínimas el uso de materiales ajenos como la cal, en los casos en que es necesaria la estabilización y el reforzamiento de las mezclas térreas como, por ejemplo, en los recubrimientos de las juntas constructivas, evitando así el uso de cemento. Hasta el momento son satisfactorios los resultados de la

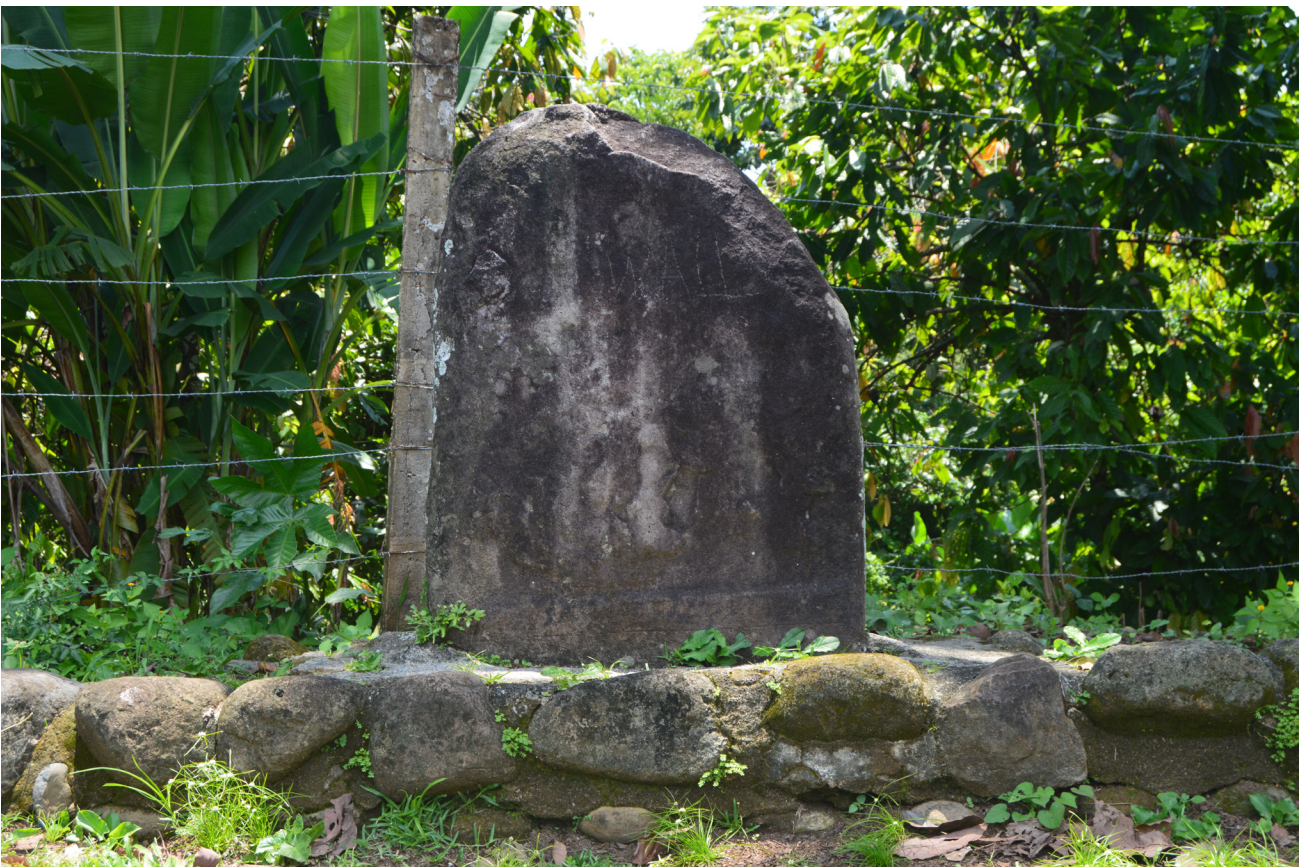
En cuanto a los monumentos pétreos, éstos acusan los efectos del prolongado intemperismo al que han estado expuestos desde su excavación en la década de 1960. Aunque la mayoría de los expuestos al público se encuentran protegidos por techumbres de lámina, se observa erosión en las superficies labradas, crecimiento de microorganismos, y formación de sales y decoloraciones. Las afectaciones antrópicas también se encuentran presentes en forma de grafitis, vertido de líquidos y colocación de ofrendas hechas por visitantes y la población de los alrededores. En una situación más precaria se encuentran los monumentos situados fuera de las áreas abiertas al público que, al estar dentro de huertas, milpas o solares particulares, están expuestas a mayores daños, siendo empleadas incluso como soporte de labores domésticas (figuras 5 y 6).

Fig. 5 Estela 58, afectación por crecimiento de microorganismos y grafitis.

Al mismo tiempo, se encuentra en desarrollo una investigación tendente a enfrentar el problema del crecimiento de microorganismos en las superficies de los monumentos pétreos, causados por la excesiva humedad de su entorno. En algunos casos, la invasión de líquenes y hongos se presenta en la totalidad de las superficies de los monumentos, haciendo necesario evaluar en qué medida pueden contribuir esos microorganismos en la erosión de la matriz pétreo, así como determinar el medio más efectivo para controlar su crecimiento sin afectar los monumentos, contribuyendo a su conservación a largo plazo. En esta labor se ha contado con la valiosa colaboración de investigadores de la Coordinación Nacional de Conservación del Patrimonio Cultural del INAH (Medina, 2018 y 2019) (figura 13).

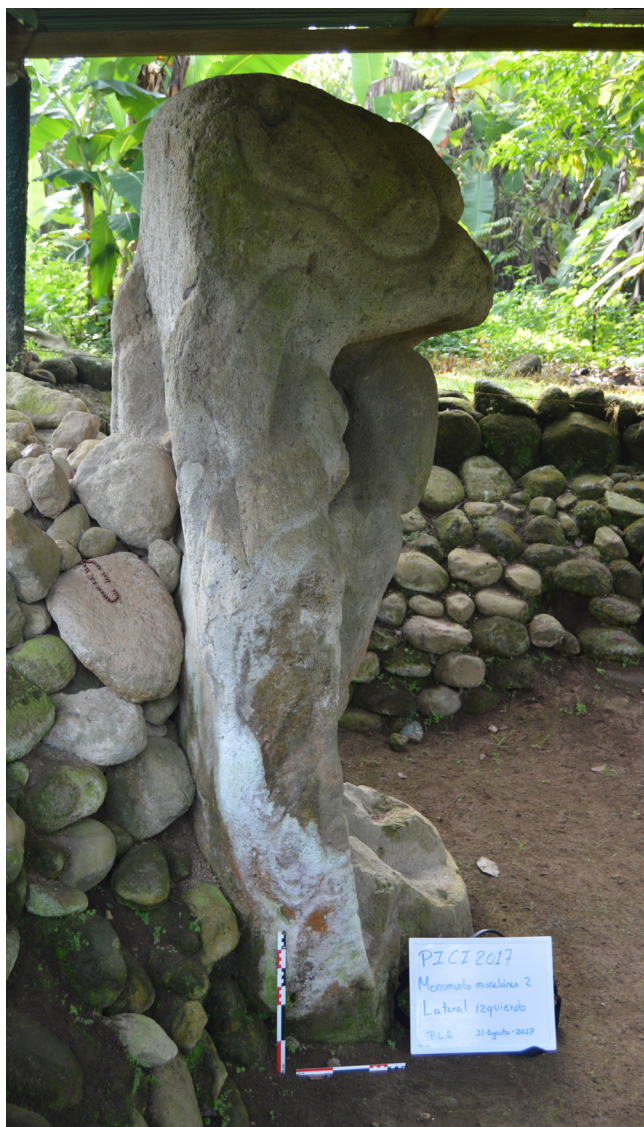
Fig. 6 Monumento misceláneo 2, afectación por acumulación de sales.

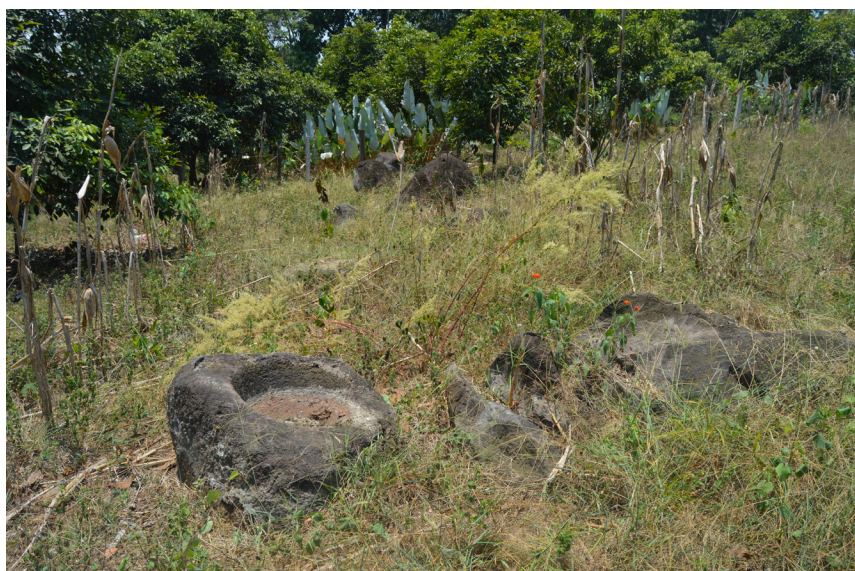
Sin embargo, es necesario subrayar que la mayor amenaza para la conservación futura de Izapa es precisamente la presencia de un núcleo poblacional en constante crecimiento sobre el sitio arqueológico. Aunque Izapa ha sido declarada Zona de Monumentos Arqueológicos desde 2002, la propiedad en su interior es totalmente de carácter privado. De las 127.00 hectáreas establecidas en la declaratoria (figura 2), tan sólo 2.88 corresponden a las áreas abiertas al público y custodiadas por el INAH, mientras que la restante se destina a viviendas particulares y a la producción agrícola, donde destaca la horticultura. Entre las afectaciones causadas al patrimonio arqueológico por el crecimiento poblacional dentro de la poligonal del sitio se encuentra el empleo de las edificaciones prehispánicas como cimentación de viviendas, la construcción de caminos que han destruido parcialmente algunos montículos, la siembra de cultivos, algunas excavaciones clandestinas y el saqueo ocasional de materiales arqueológicos, que nos han referido pobladores y custodios del sitio arqueológico (figuras 7, 8 y 9).

Fig. 7 Monumentos pétreos localizados en un área de cultivo.

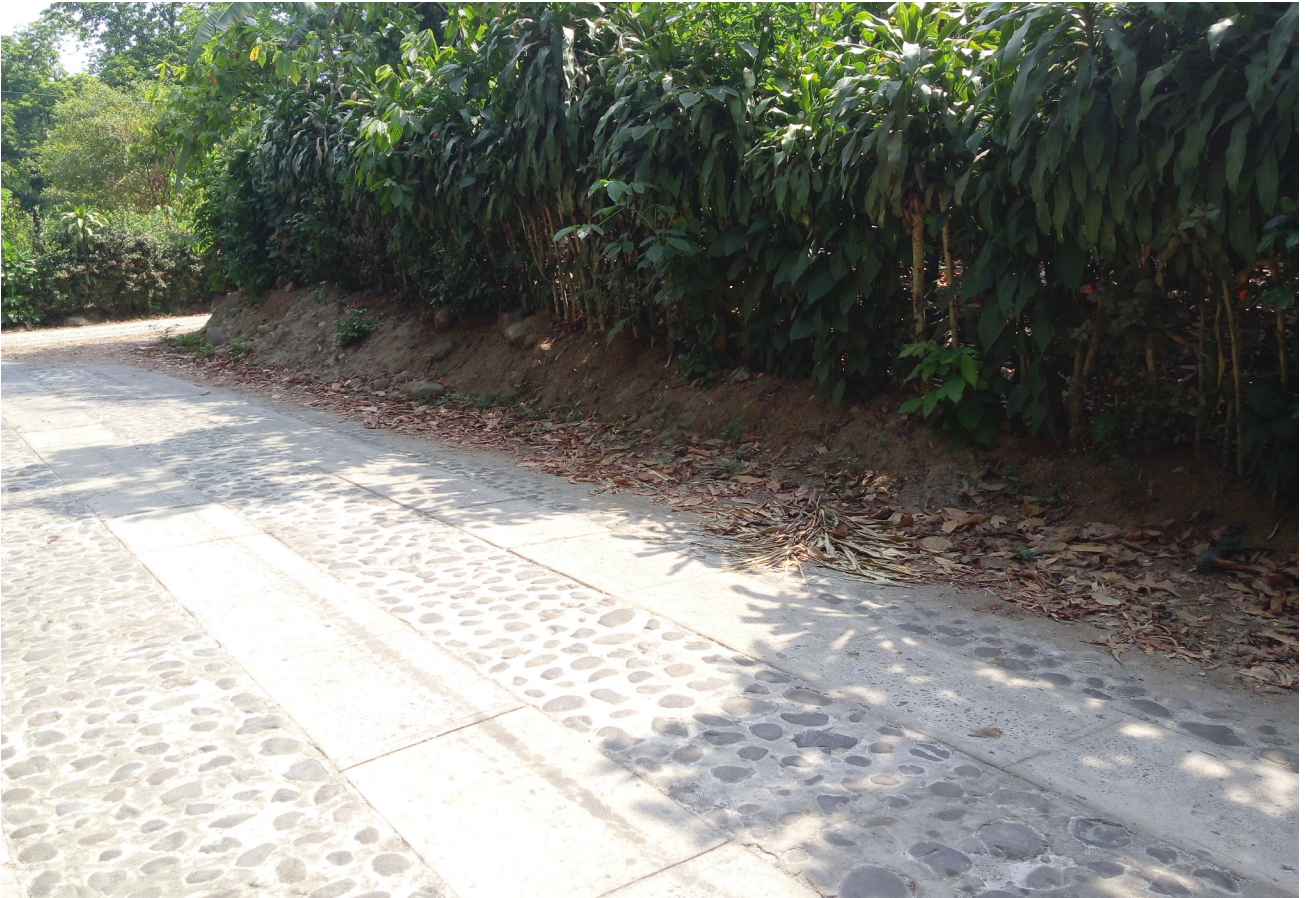
Fig. 8 Estructura del Grupo E parcialmente destruida por la construcción de un camino.

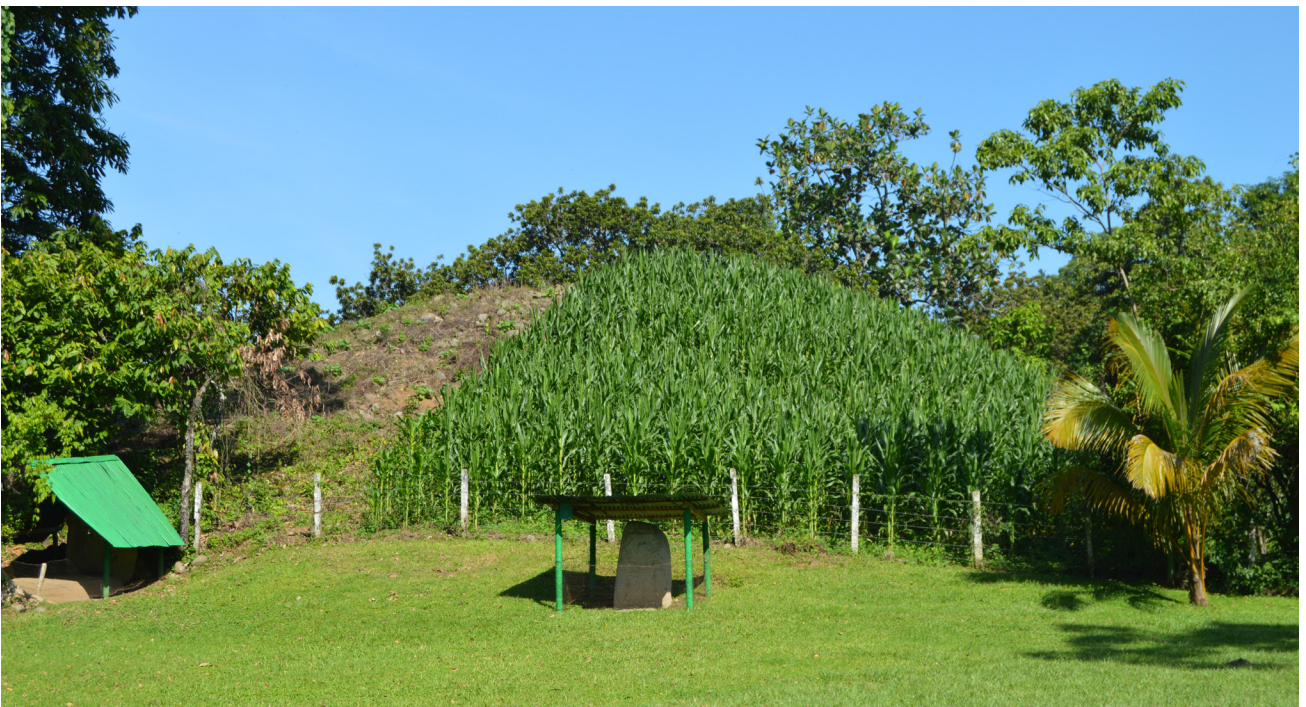
Fig. 9 Milpa sobre la estructura 47 del Grupo A.

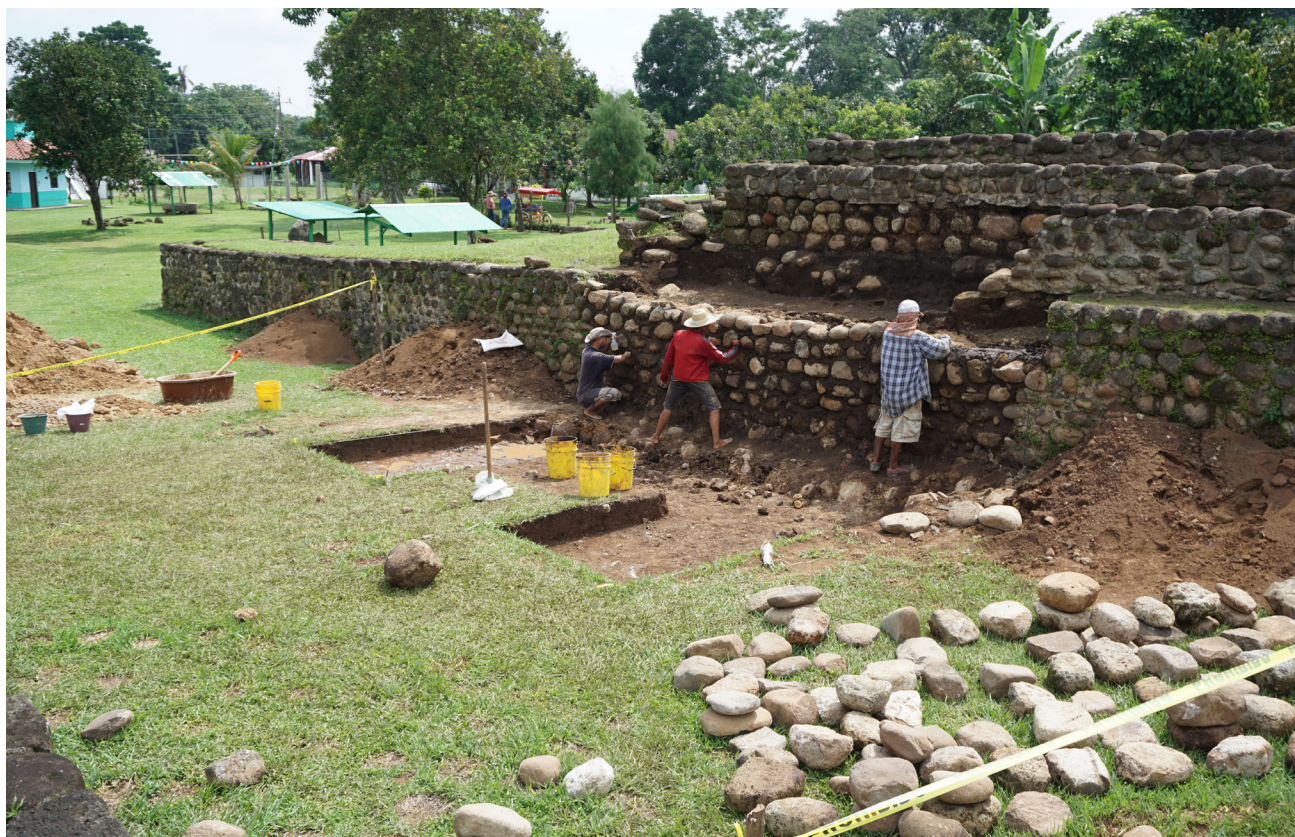
Fig. 10 Proceso de restauración de área colapsada de la plataforma basal de la estructura 125 y de la esquina sureste de la estructura 125-B en el Grupo F.

restauración, si bien se considera necesario continuar con el monitoreo en el corto y mediano plazos, para evaluar el comportamiento en relación con los factores de deterioro medioambientales (figuras 10 y 11).

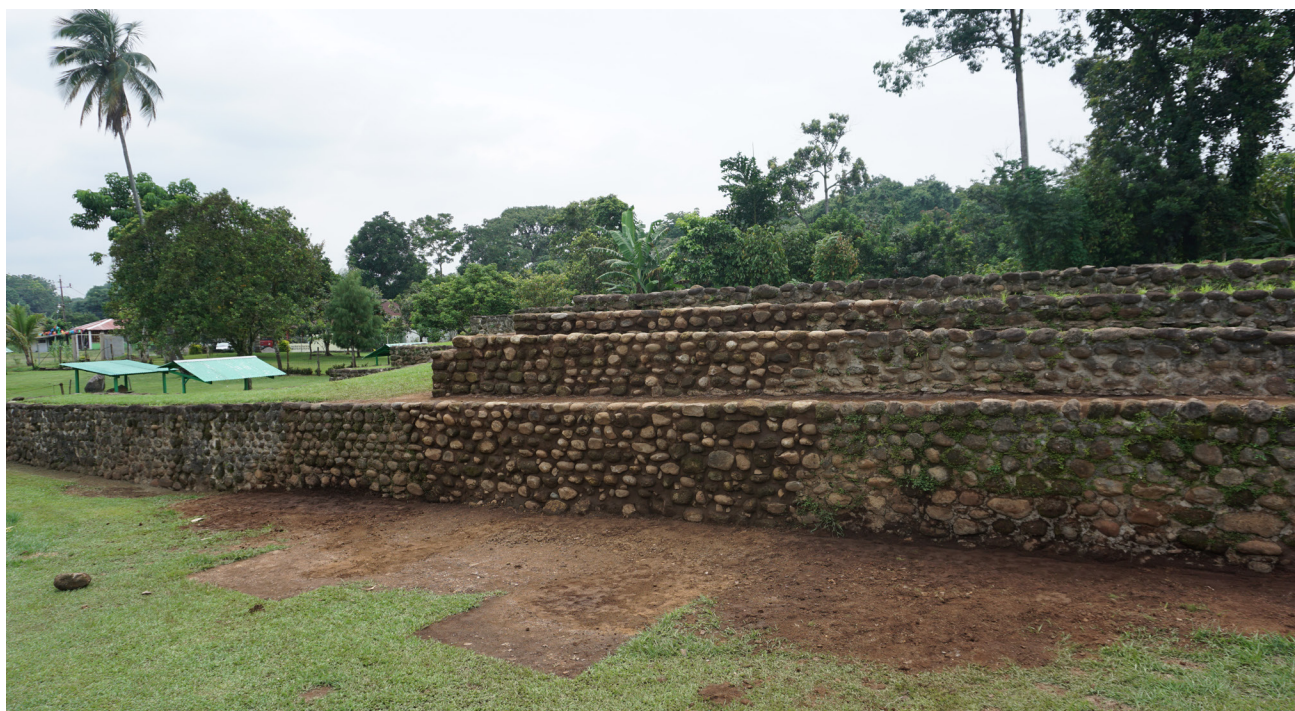
Fig. 11 Plataforma basal de la estructura 125 y esquina sureste de la estructura 125-B del Grupo F, concluidos los trabajos de restauración.

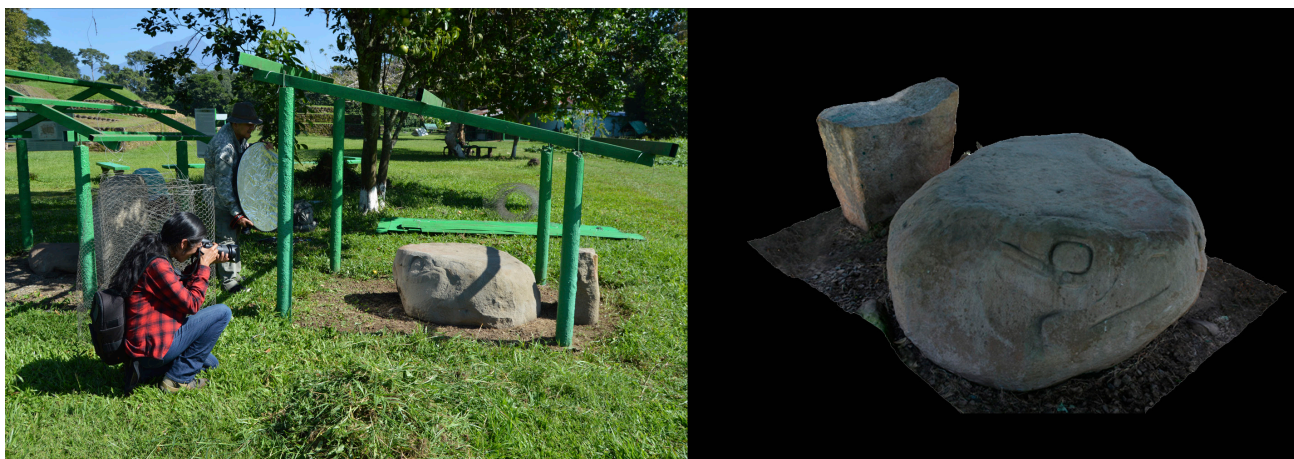
Sin lugar a duda, uno de los elementos más representativos de Izapa son los más de 270 monumentos pétreos reportados hasta ahora. De éstos, actualmente 78 se encuentran resguardados dentro de las áreas abiertas al público, si bien, como ya se ha señalado, se encuentran sujetos a diversos factores de deterioro. Para contribuir a su preservación, se llevan a cabo dos líneas de trabajo en el PICI. Por un lado, se encuentra en proceso el registro digital de los monumentos localizados en las áreas abiertas al público mediante la aplicación de técnicas de fotogrametría, herramienta que facilitará el reconocimiento de las superficies de los monumentos pétreos, con el propósito de evaluar los efectos de los procesos de erosión por intemperismo a los que han estado expuestos durante las últimas cinco décadas. De igual forma, el proceso de documentación digital contribuirá al registro y estudio de la iconografía presente en los monumentos, complementando las investigaciones previas del estilo Izapa. El acceso a este registro ha sido posible gracias a la colaboración de la Coordinación Nacional de Monumentos Históricos del INAH (Mendoza y Quiroz, 2019) (figura 12).

Fig. 12 Registro fotogramétrico del altar 54 y de la estela 56 en el Grupo F.

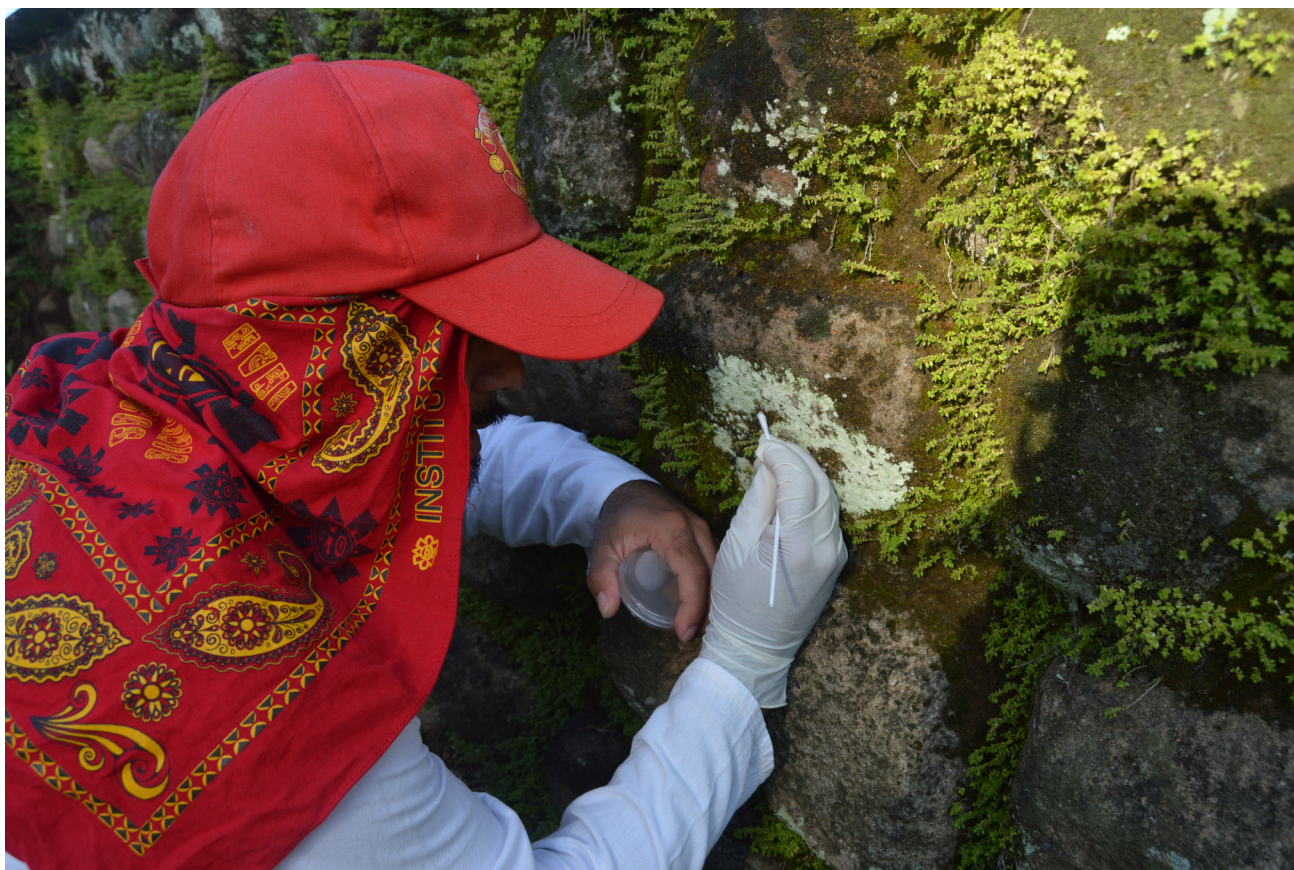
Fig. 13 Recolección de muestras de microorganismos para su estudio en la estructura 130 del Grupo F por parte del maestro en ciencias Alejandro Medina.
