**Alberto Juárez Osnaya**  
Dirección de Estudios Arqueológicos, INAH  
**Antonio Zamora Venegas**  
Escuela Nacional de Antropología  
e Historia, INAH  
**Moramay Estrada Vázquez**  
Escuela Nacional de Antropología  
e Historia, INAH

# Arquitectura de Huexotla. Secuencia constructiva del Templo Mayor

*Resumen:* En este artículo se aborda la secuencia constructiva del Templo Mayor de la ciudad de Huexotla. Este edificio (conocido como La Estancia), como todos los edificios explorados en Huexotla, muestra dos épocas constructivas con sus respectivas etapas. En el caso del Templo Mayor, tres etapas para el primer periodo y cuatro para la segunda. Un análisis del desarrollo arquitectónico de los edificios basado en el sistema de superposición arquitectónica y la estratigrafía disponible, nos permitió determinar su secuencia constructiva.

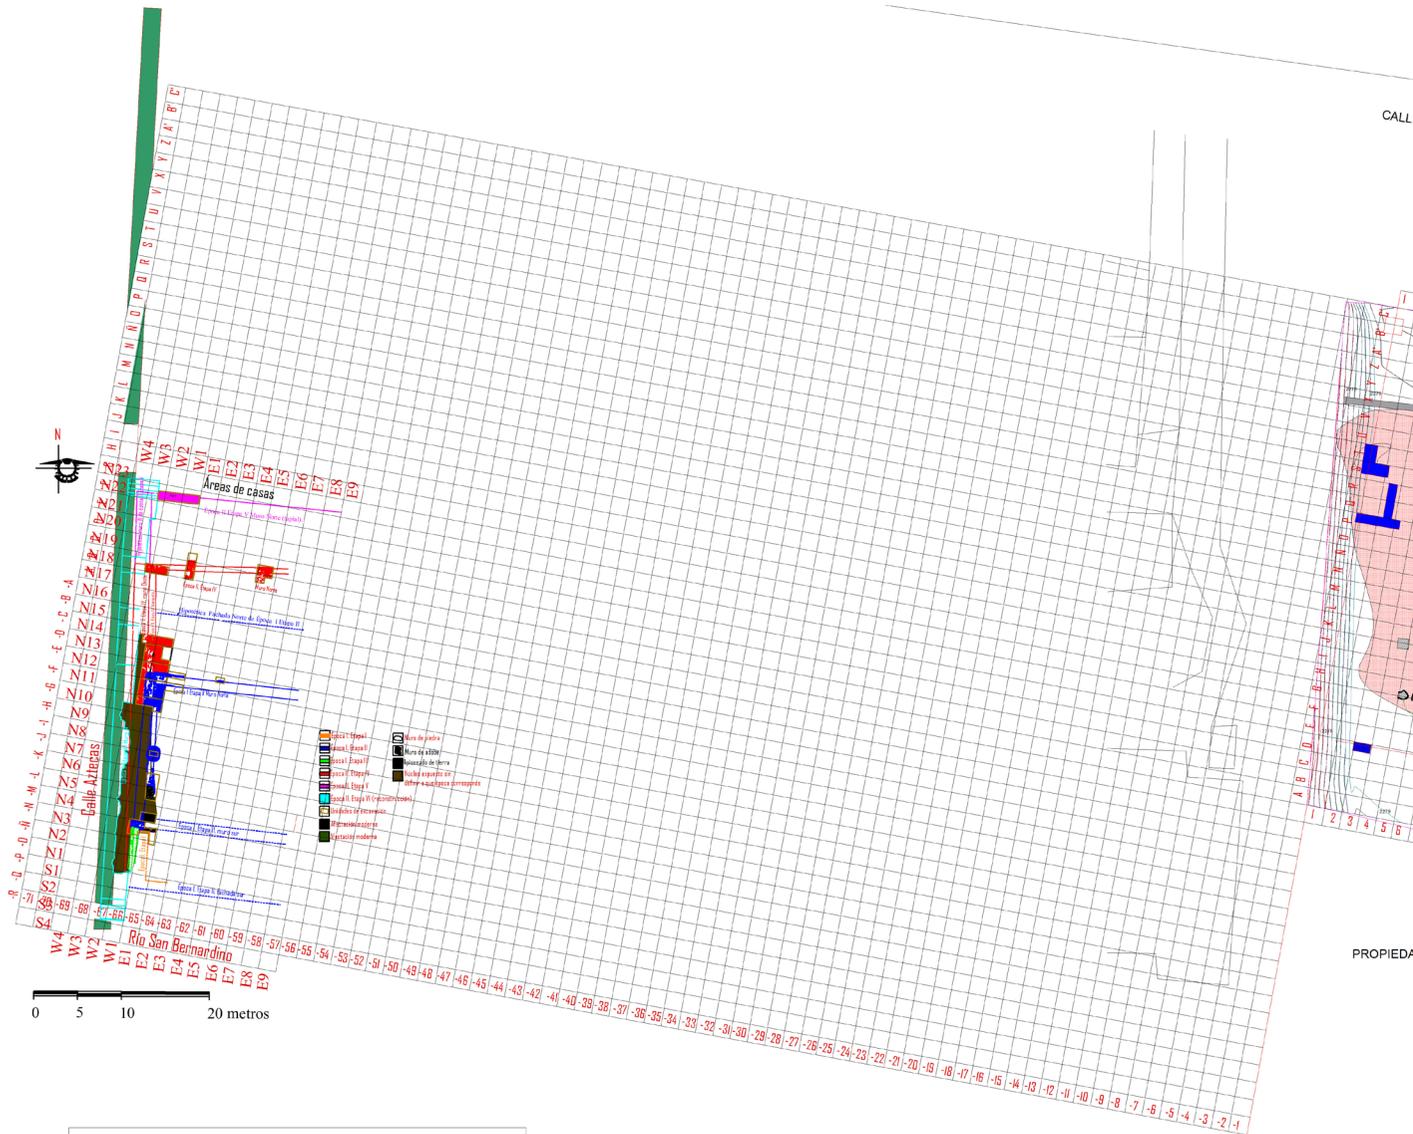
Cuadrícula general del Recinto Sagrado de Huexotla Edificios: La Plataforma del Recinto Sagrado, el Templo Mayor y el edificio de La Comunidad.	
	Unidades de excavación.	
Plano No.	Director del proyecto Rafael Alberto Juárez Domínguez	Excavación: levantamiento y dibujo Ricardo Rivera y Antonio Zamora

**Fig. 3** (plano 3) Reticula general del Recinto Sagrado de Huexotla y unidades de excavación realizadas en los edificios del Templo Mayor, La Comunidad y la plataforma del recinto, fachada principal. Dibujó y digitalizó Antonio Zamora y Ricardo Rivera.

El Proyecto Arqueológico Huexotla,<sup>2</sup> bajo la dirección de Alberto Juárez Osnaya, ha realizado diversos trabajos de investigación arqueológica, entre ellos actividades de conservación y restauración arquitectónica en los edificios del Templo Mayor (La Estancia), La Comunidad y la Plataforma del Recinto Sagrado (La Muralla) (figura 3).

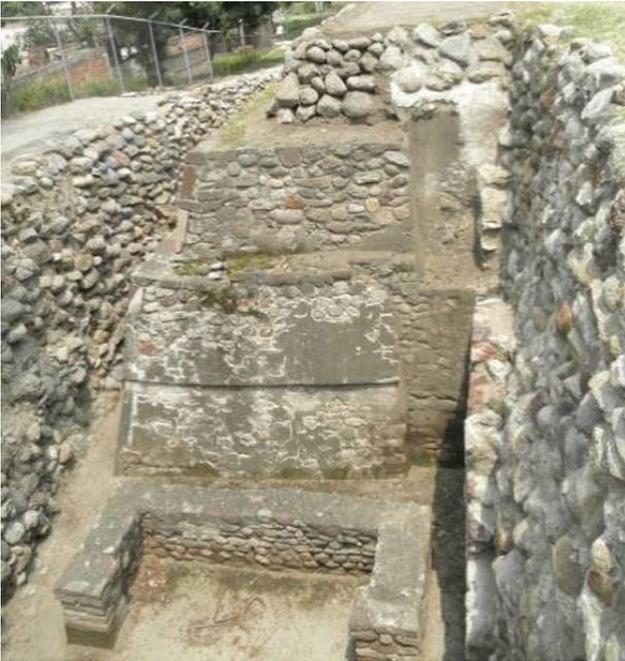
**Fig. 4** Primer y segundo cuerpo. Fachada principal. Detalle de la moldura en delantal. Vista de oeste a este.

El primer cuerpo presenta una moldura en delantal a partir de los 1.50 metros (López Austin y López Luján, 2009: 347). Este elemento arquitectónico se presenta en las tres fachadas del templo norte (este, oeste y norte) y debió existir en los demás cuerpos en talud.<sup>6</sup> El basamento desplanta (esquina NE) sobre una pequeña plataforma basal que no se pudo definir en los demás vértices por el gran volumen de relleno existente; sin embargo, los paramentos de las fachadas este y norte se conservan a una altura de 1.60 metros.<sup>7</sup> Es importante mencionar que la plataforma se construyó sobre una subestructura de tierra, que no se pudo determinar de manera satisfactoria por el mismo motivo, pero tomando en consideración los materiales y técnicas constructivas de ésta, proponemos que no corresponde a las etapas constructivas del Templo Mayor, sino a un edificio de una anterior etapa constructiva tal como se puede apreciar de manera parcial en la fachada norte, donde se puede discernir el adosamiento de fachadas. (figuras 4 y 5).

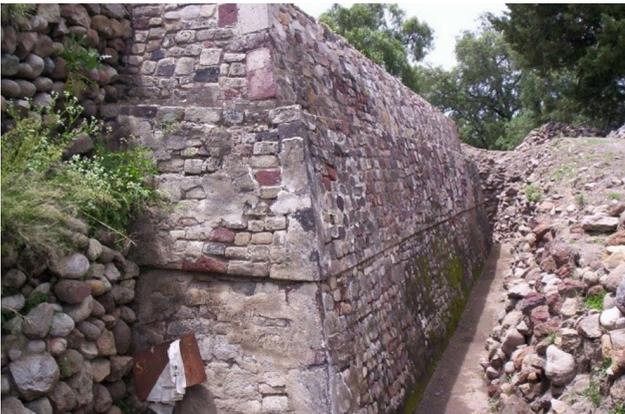
**Fig. 5** Esquina NE del templo. Vista de este a oeste.

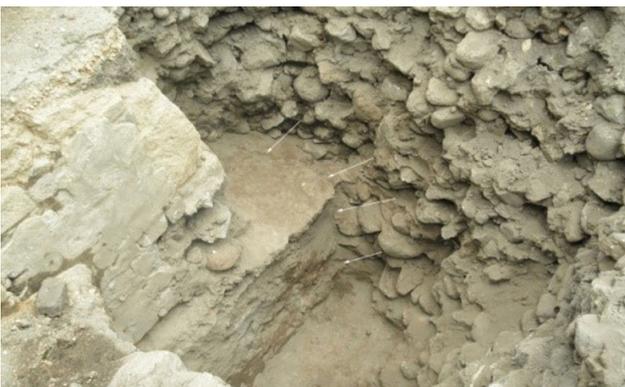
**Fig. 6** Detalle del descanso de la plataforma y la línea de contacto entre el cuerpo del descanso y el relleno constructivo. Esquina NE. Vista de sur a norte.

La fachada este del basamento desplanta a paño sobre la subestructura de tierra, no así la norte, donde se muestra que esta se prolonga subestructura dentro del perfil norte de la cala (figuras 6 y 7).

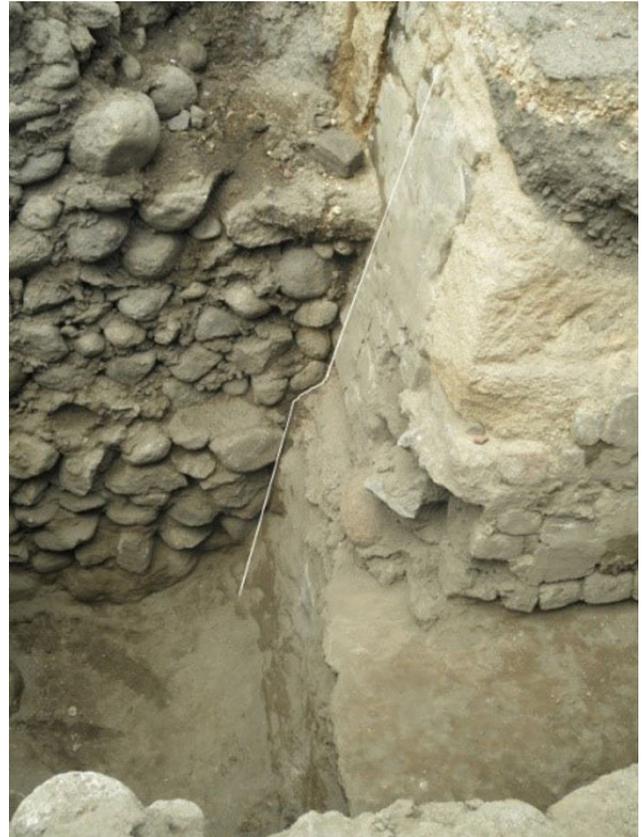
**Fig. 7** Esquina NE. Línea de contacto entre el relleno y el paño (piedra trabajada y núcleo de adobe) de la fachada este. Vista de norte a sur.

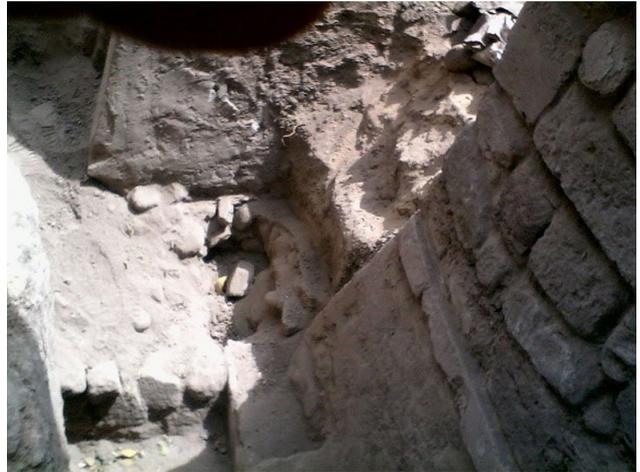
**Fig. 8** Detalle de la fachada posterior del templete y el anclaje en la plataforma basal de la etapa III. Vista de oeste a este.

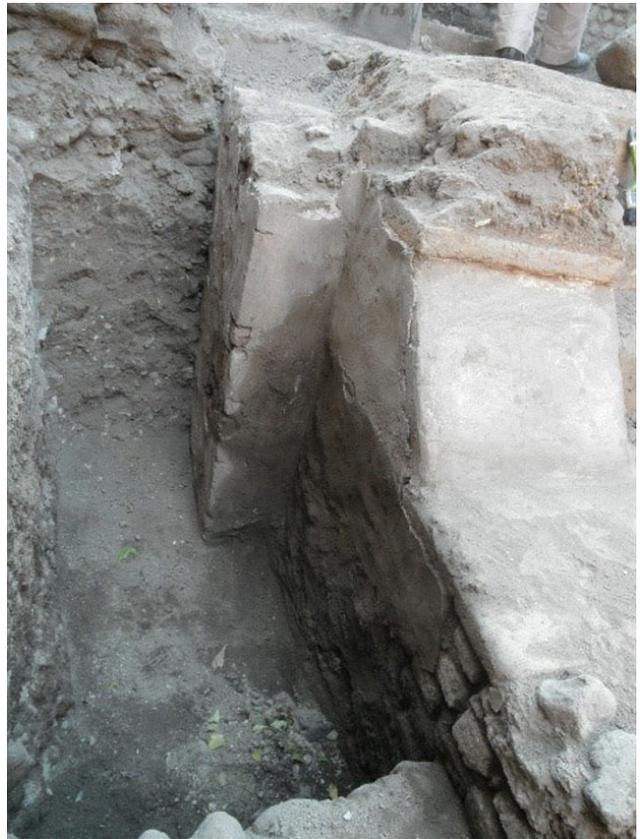
**Fig. 9** Detalle del pequeño muro lateral norte de la plataforma. Vista de oeste a este.

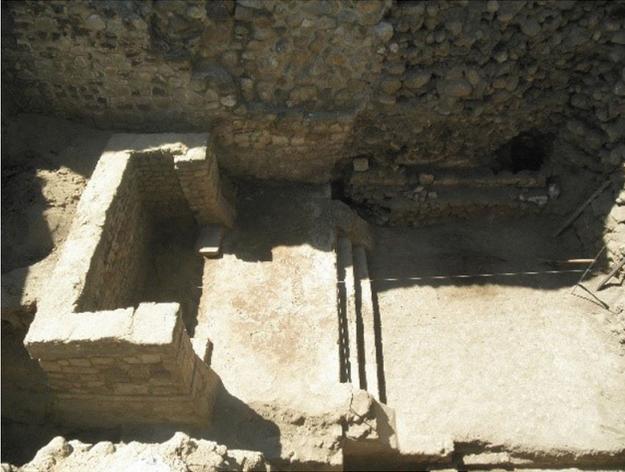
**Fig. 10** Panorámica general de la estructura. En la foto se puede observar el eje entre la arista del tercer escalón y los muros lateral norte y sur de la plataforma .

En planta, la plataforma del templete tiene forma de “T”. Los pequeños vértices en saliente que delinea la T se da a partir del término de las alfardas, formando un eje transversal con la arista del tercer escalón que da acceso al templo, constituyendo pequeños muros de contención laterales;<sup>10</sup> diseño que permitió la creación de angostos descansos en las fachadas norte, sur y posterior del templete, el cual presenta un vestíbulo al que se accedía por medio de tres peldaños<sup>11</sup> delimitados por dos pequeñas alfardas rematadas con dados, ambas ubicadas sobre el eje de las jambas del edificio. Los dados emergen ligeramente en saliente de las alfardas. Seguramente en uno de estos dados se ubicaba el portaestandarte hallado por Alducin y del que haremos referencia más adelante.

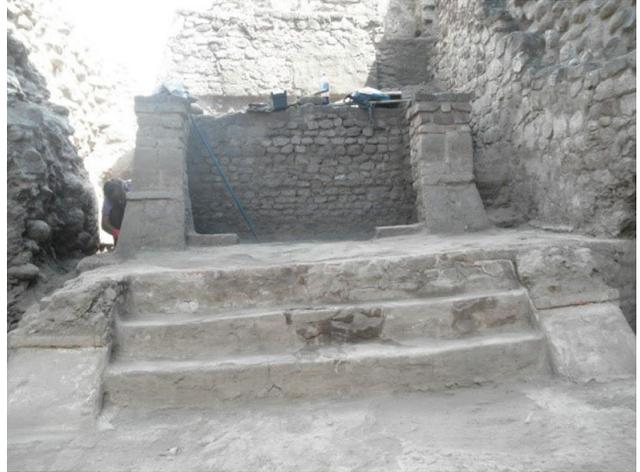
**Fig. 13** Alfardeas, escalinata y templete con paramentos laterales que forman el acceso, los cuales están revestidos de ladrillos.

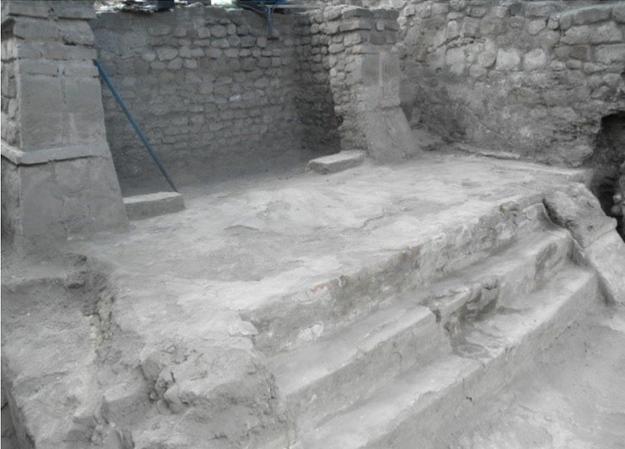
**Fig. 11** Detalle del templete, vestíbulo y basas.

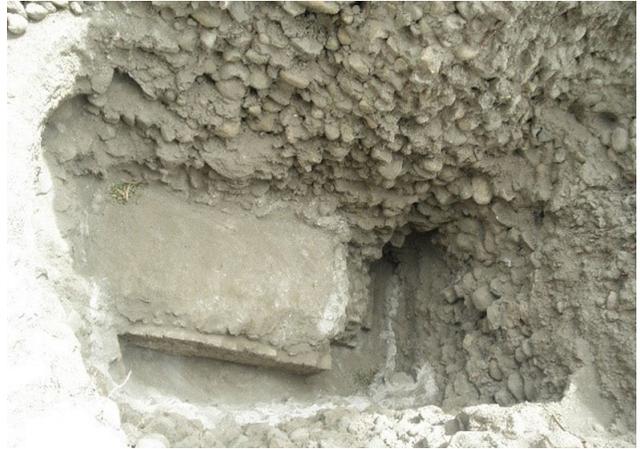
**Fig. 14** Esquina NW de la plataforma y restos de la escalinata de acceso a ésta. Vista de norte a sur.

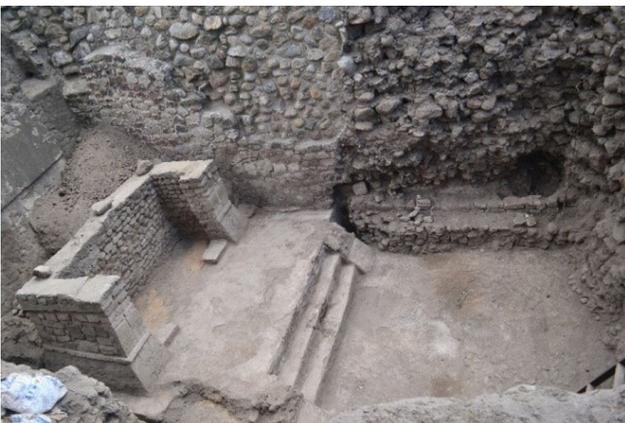
**Fig. 12** La fachada sur de la plataforma del templete se prolonga por debajo del muro longitudinal de la alfarda norte del Templo Mayor (etapa III). Este último desplanta tanto sobre el recinto del vestíbulo como del patio. Vista de norte a sur.

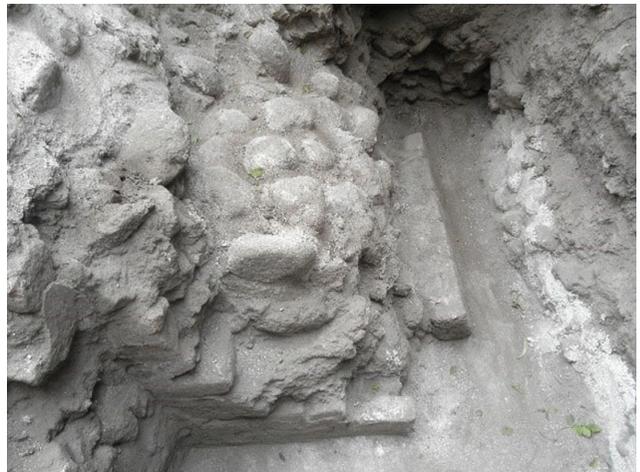
**Fig. 15** Detalle de la imagen de la figura 14. En la foto se puede observar los restos de la alfarda norte y el primer peldaño de la escalinata. Vista de norte a sur.

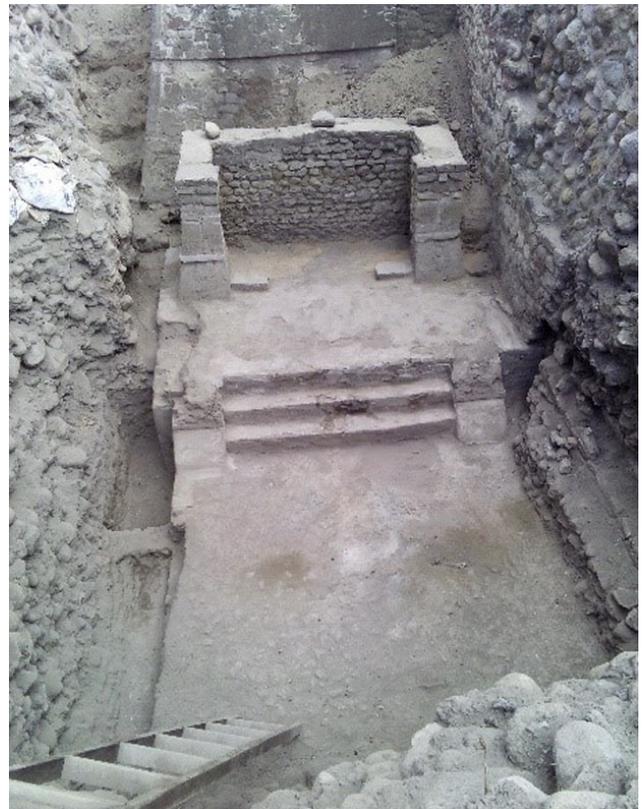
**Fig. 16** Panorámica general del templete. A la derecha se puede distinguir el adosamiento del muro, de esta etapa, al paramento de la alfarda norte. Vista de oeste-este.

La etapa II fue cubierta de manera parcial por un gran relleno de piedra pequeña con mortero de lodo. Cubrió hasta el nivel de piso del vestíbulo del templete. A partir de su fachada norte hasta el perfil de la cala, la plataforma del templete se tapó y protegió con un relleno de tierra. El muro adosado presentó restos de aplanado y enlucido de estuco en la primera hilada, lo que señala que debió existir un piso de estuco sellando todo el relleno; no se halló evidencia de éste debido a que fue cubierto —durante la siguiente superposición arquitectónica— por un gran relleno de piedras de gran tamaño. Todo esto indica que el templete quedó expuesto y fue reutilizado durante esta etapa. Esto es importante subrayar porque al interior del templete y a nivel del relleno antes descrito, el arqueólogo Alducin registró esculturas que fueron colocadas durante la clausura previa a la construcción de la Época II, etapa I (figuras 16, 17, 18 y 19 [plano 4]).

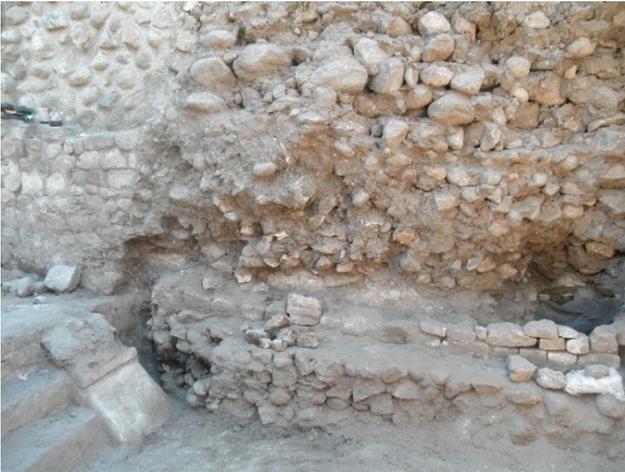
**Fig. 17** Al fondo el paramento estucado de la alfarda norte, el cual fue cubierto por un muro paralelo. Vista de norte a sur.

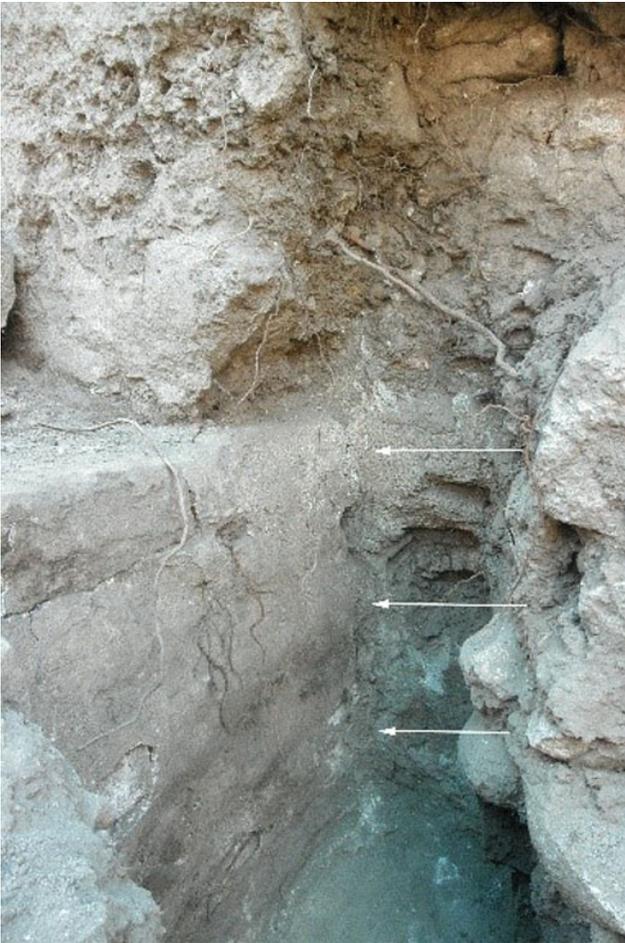
**Fig. 18** Detalle de la imagen anterior. En la foto se puede observar cómo el muro lateral sur de la plataforma del templete se adosó al paramento de la alfarda norte del Templo Mayor, el cual conserva su aplanado de cal.

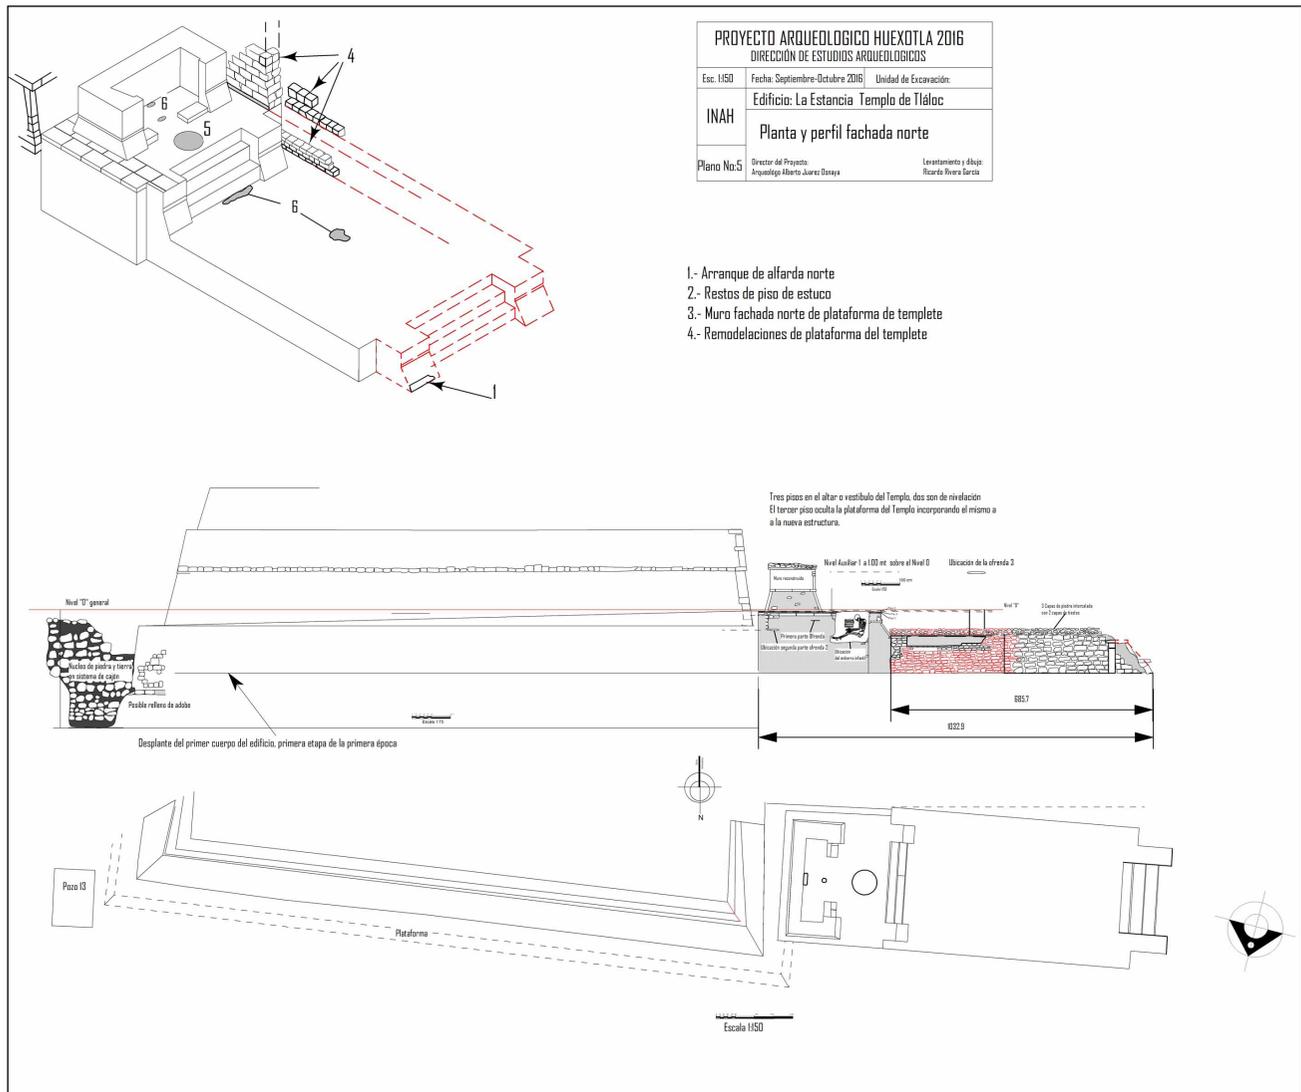
**Fig. 19** (plano 4) Planta, perfil e isométrico del templete. En el gráfico se muestran las etapas constructivas. Dibujó y digitalizó Ricardo Rivera García.

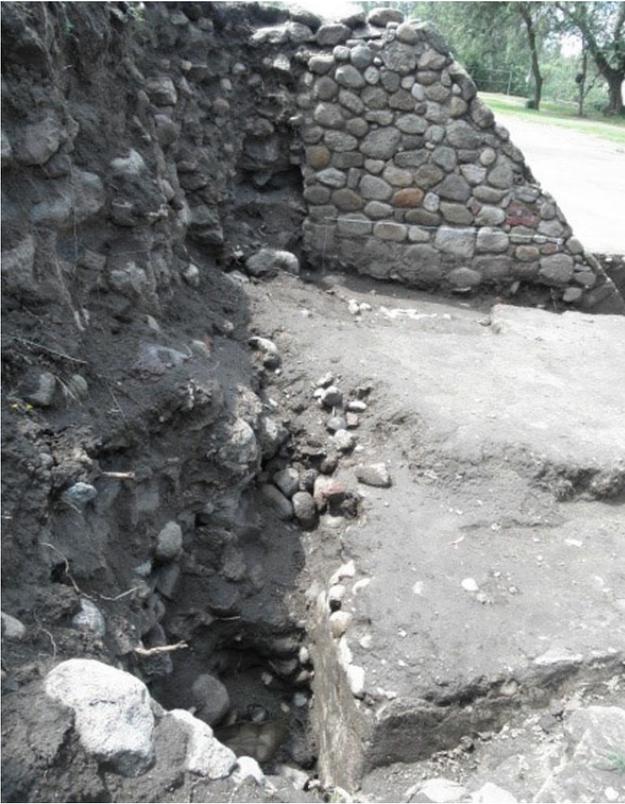
**Fig. 20** Esquina NE de la plataforma baja y alargada. Vista de norte a sur.

El primer edificio se localizó casi a nivel de superficie y por debajo de la alfarda central del Templo Mayor de la Época II, etapa III. Al ampliarse la excavación se pudieron determinar las esquinas NW y SW. Se definió de manera total la fachada norte. La esquina SE no se logró precisar porque se encuentra por debajo y remetida de la alfarda central; no obstante, se pudo establecer que tenía un acceso frontal en su fachada este por la presencia de los restos de una esquina que indica la existencia de una alfarda a 2.10 metros de la esquina NE. La plataforma tiene un largo de 18.00 metros y una altura de 2.20 metros<sup>15</sup> (figuras 20, 21 y 22).

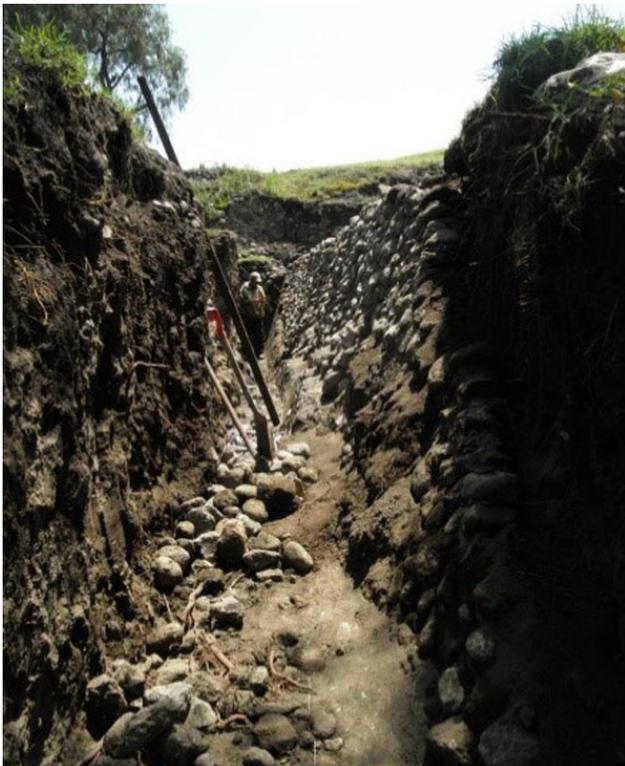
**Fig. 21** Proceso de reintegración del volumen y consolidación. Vista de oeste a este.

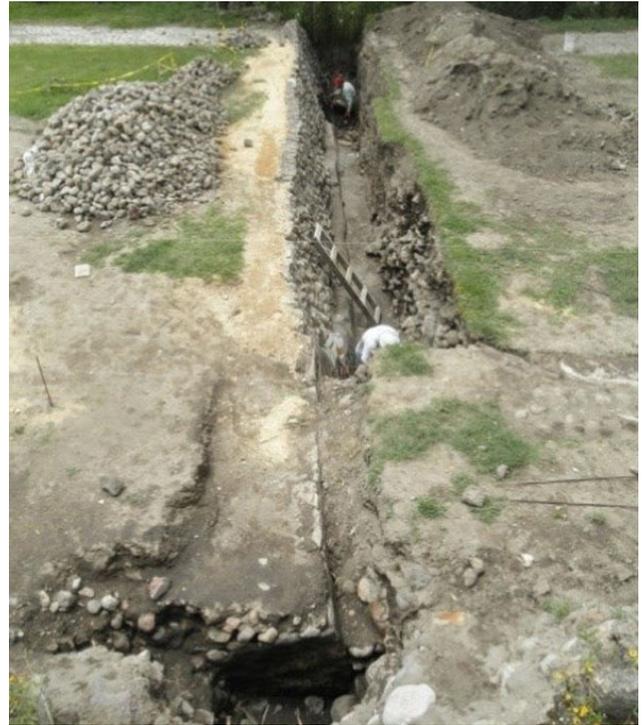
**Fig. 22** Panorámica general de la plataforma. Vista de este a oeste.

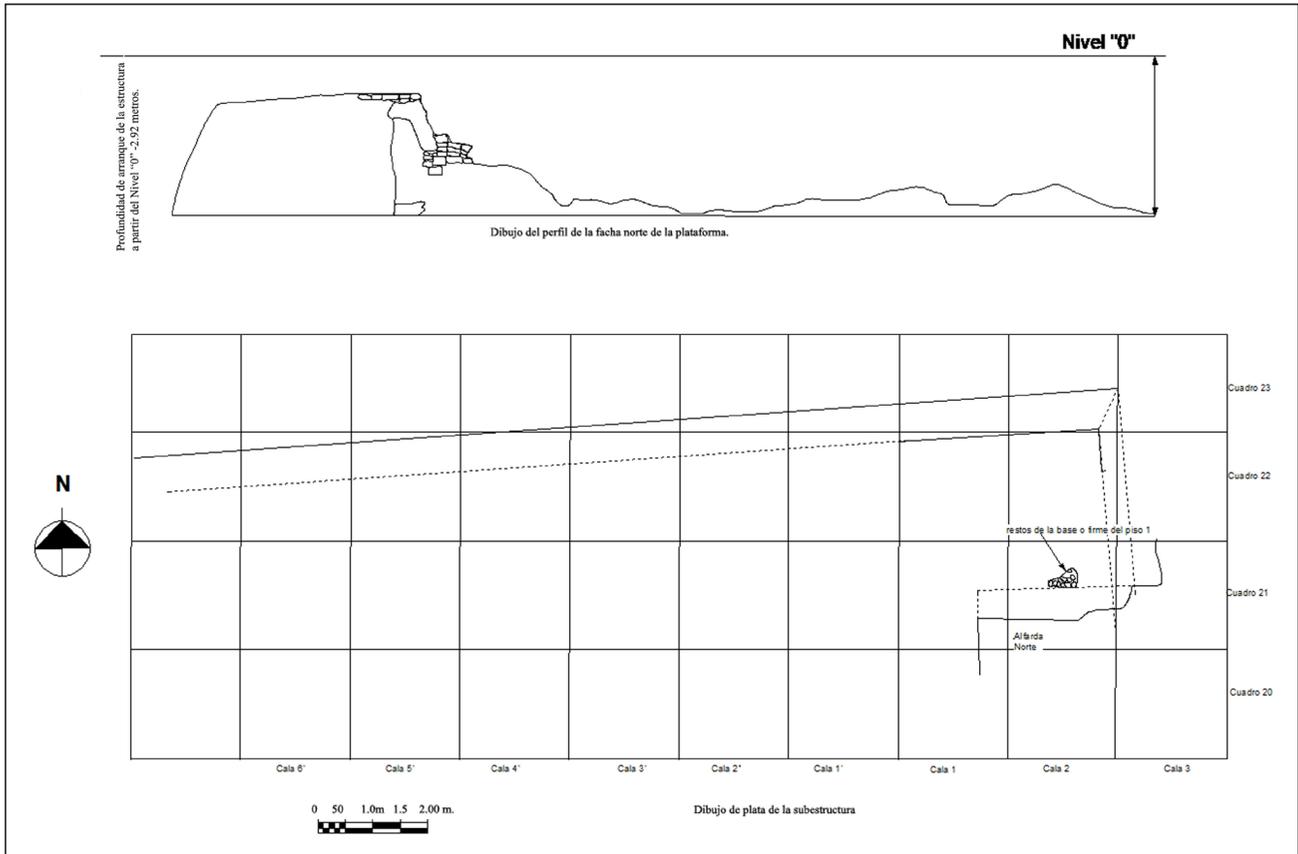
**Fig. 23** (plano 5) Alzado de la fachada norte de la plataforma y dibujo de la planta. Dibujó y digitalizó Ricardo Rivera García.

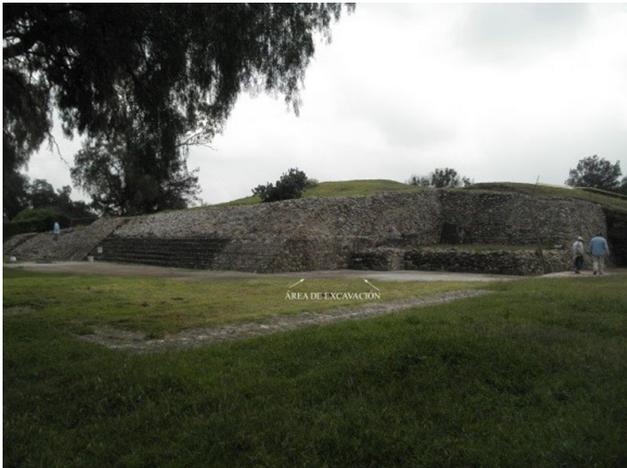
**Fig. 24** En letras de color blanco se indica el área de excavación: frente al cuerpo lateral sur del Templo Mayor.

El segundo de los edificios de la etapa I, Época II, corresponde a los restos de un templo ubicado en la esquina SW del Templo Mayor, dedicado al dios Macuilxóchitl-Xochipilli. La excavación de un pozo de sondeo permitió definir el desplante de éste a una profundidad de 2.20 metros (figuras 24 y 25).

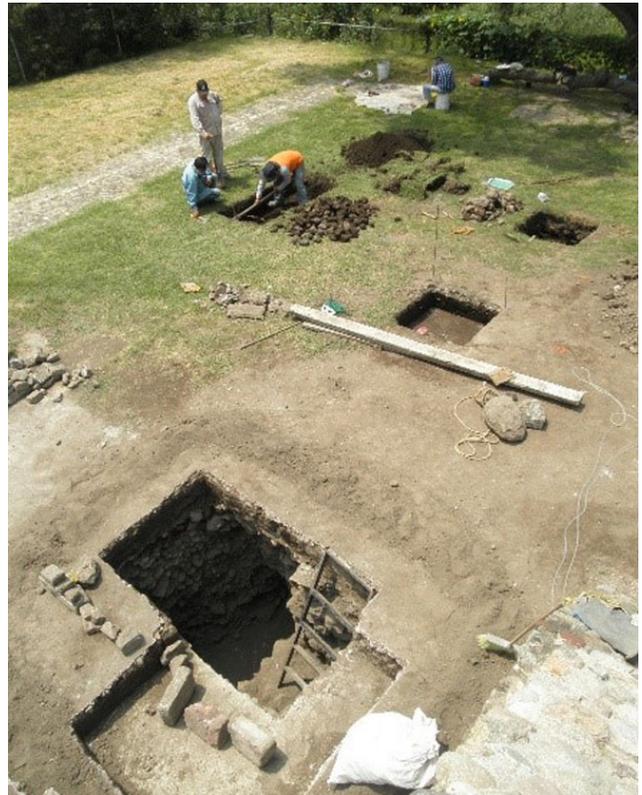
**Fig. 25** (der.) Panorámica general. En el gráfico se observan los pisos de las etapas IV y III. En el perfil sur del pozo se aprecia también el núcleo expuesto de la fachada norte del templo de Macuilxóchitl-Xochipilli.

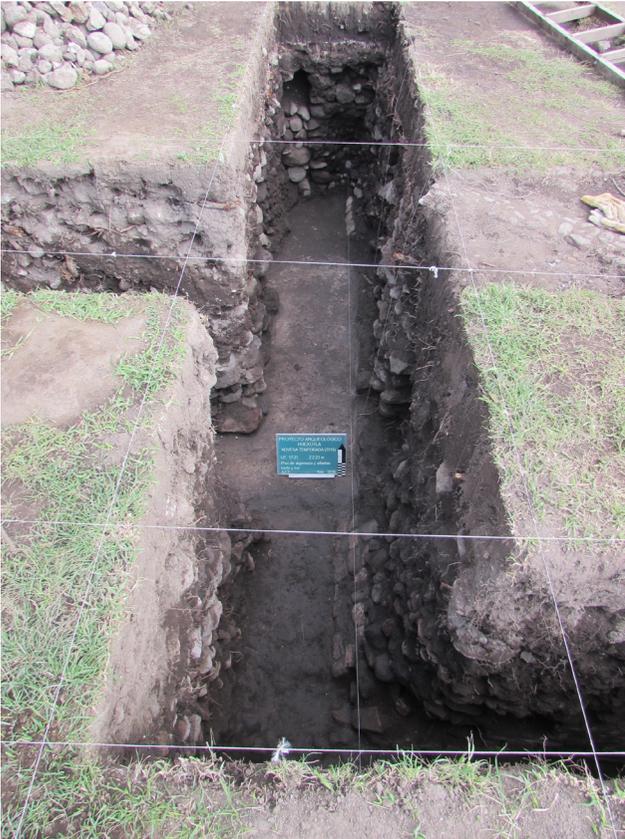
**Fig. 26** Fachada principal del templo. En la parte inferior y superior de la imagen se aprecian las alfardas que delimitaban a la escalinata. Vista de sur a norte.

largo por 1.27 metros de ancho) y el chaflán de la escalinata (2.86 metros). La huella del primer peldaño se remete 12.00 centímetros respecto de las alfardas. El acomodo de los sillares de desplante indica que los muros eran verticales. Tomando en consideración el ángulo de inclinación de las alfardas, es probable que la altura hasta el recinto superior del templo fuese de 1.91 metros y la existencia de por lo menos seis peldaños con una huella y peralte de 21.50 y 31.80 centímetros respectivamente. El edificio fue objeto de un desmantelamiento casi total en la época prehispánica por la construcción de una nueva etapa constructiva: la edificación de una gran plataforma basal, misma que fue erigida por medio de un sistema de cajones (figuras 26, 27, 28, 29 y 30 [plano 6]).

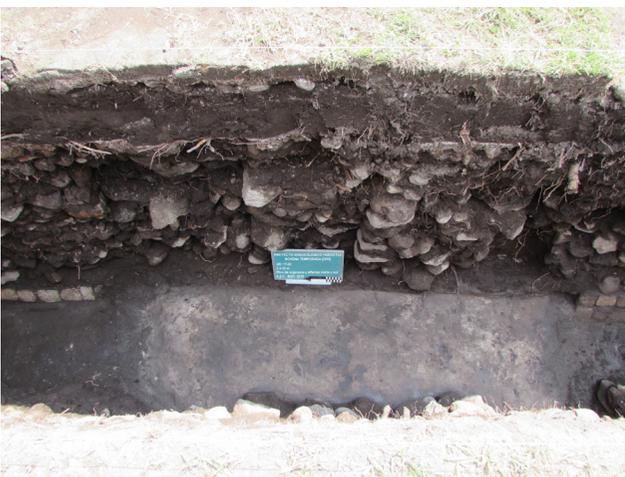
**Fig. 27** Fachada principal del templo. Al centro, como sistema de relleno, se pueden distinguir los muros burdos que los forman.

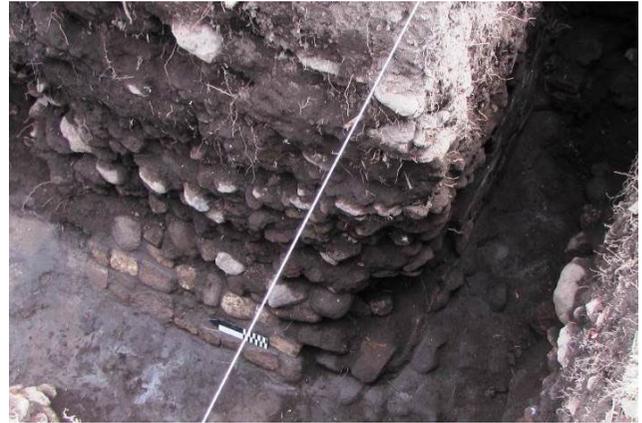
**Fig. 28** Corto muro lateral sur de la fachada principal y paramento de la fachada sur. Vista de oeste a este.

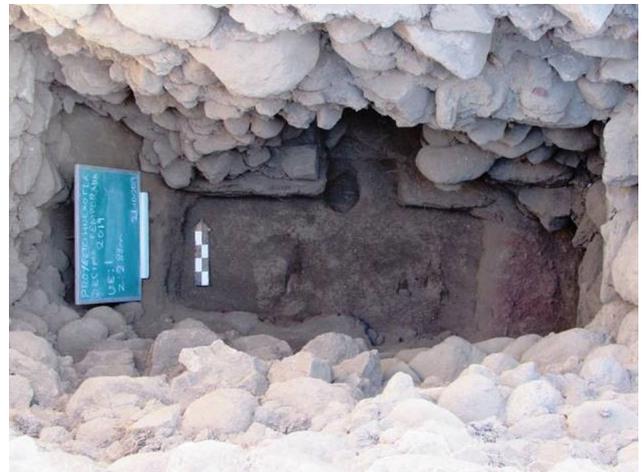
**Fig. 29** Esquina SE del templo. En la foto se observa una oquedad circular que probablemente corresponda al asta de un estandarte.

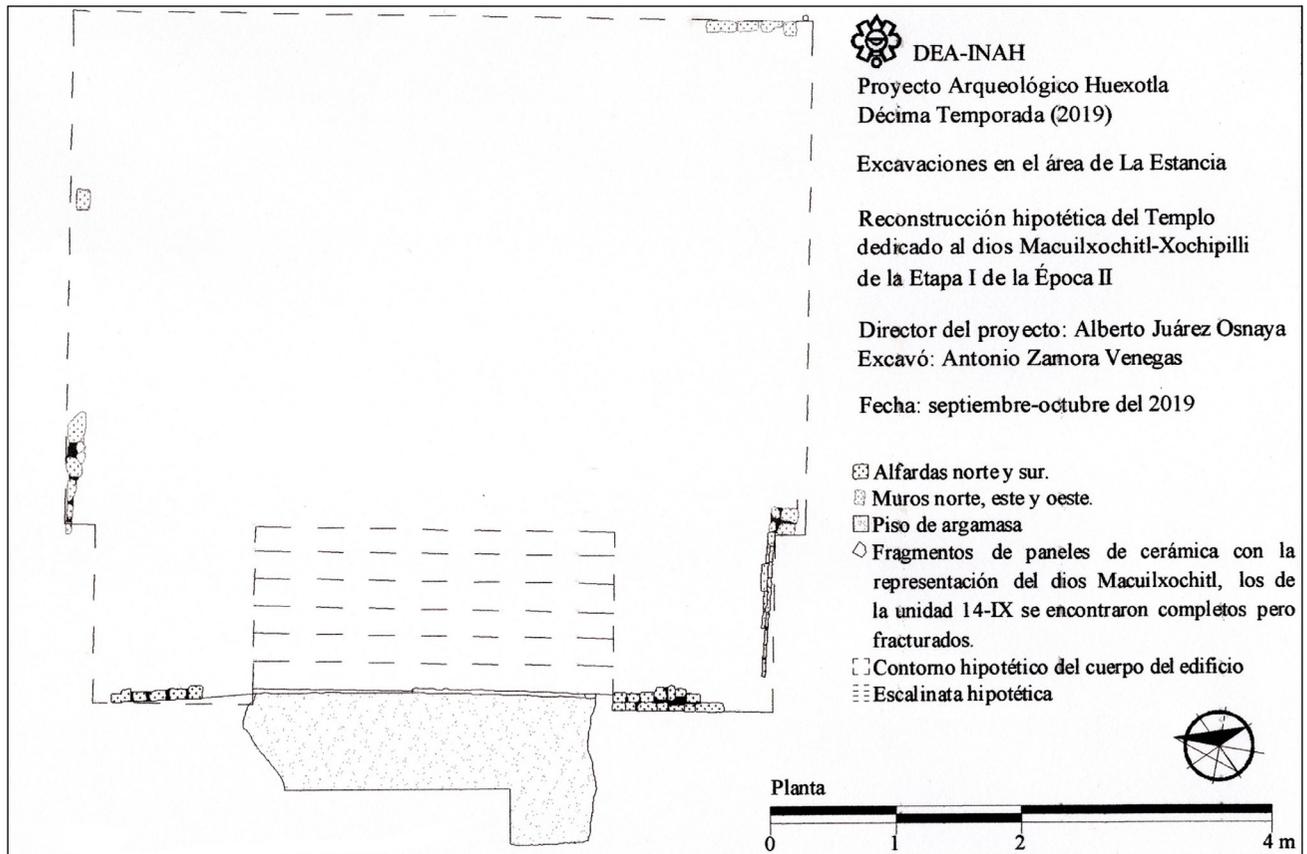
Fig. 30 (plano 6) Dibujo de planta del Templo a Macuilxochitl-Xochipilli. Dibujó y digitalizó Antonio Zamora Venegas.

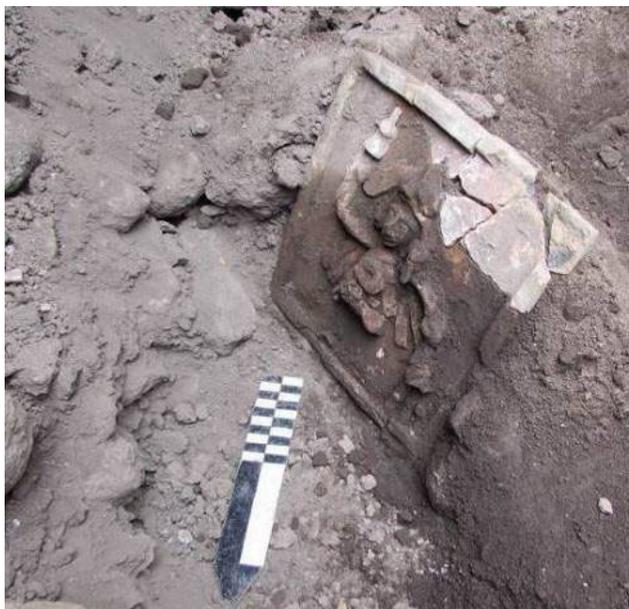
Fig. 31 Primer panel de cerámica hallado en la fachada norte del templo. Proceso de excavación.

Durante el proceso de la liberación parcial del relleno expuesto de la fachada norte del edificio se realizó el hallazgo relevante de dos paneles de cerámica fragmentadas, pero casi completas, con la representación de dos personajes hechos al modelado y decorados con estuco policromo. Las imágenes presentan diversos motivos iconográficos asociados con el dios Macuilxóchitl-Xochipilli, como son el *xopilcozcatl* o pectoral de concha en forma de garra; el Yollotopilli o bastón con corazones, el símbolo del *Tonallo*, las cintas dobles que salen de una flor, el tocado en forma de ave, el diseño alrededor de la boca y el color rojo (Fernández, 1999; Olmedo, 2002; Tena, 2009, y Suárez, 2011) (figuras 31 y 32).

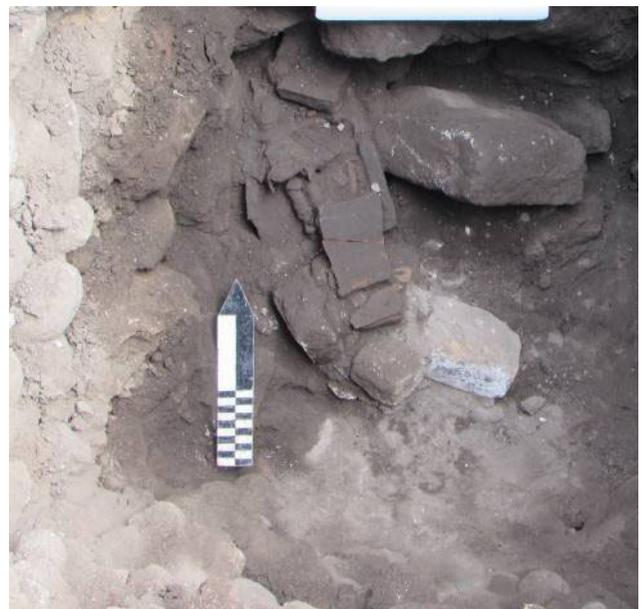
Fig. 32 Segundo panel. Fachada norte. Proceso de excavación.

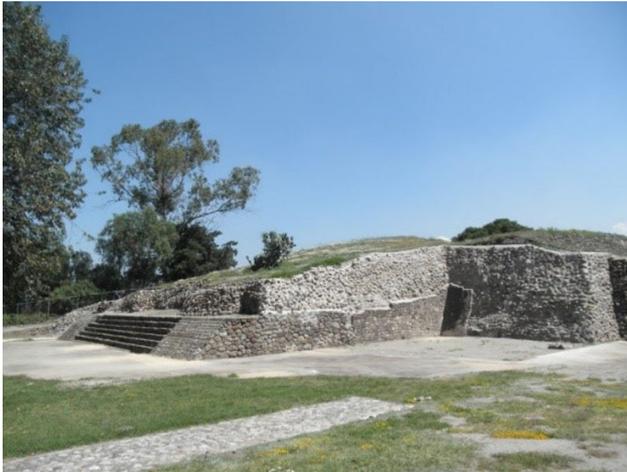
**Fig. 34** Muro de la alfarda sur. Excesivamente grande en relación con el muro lateral sur del basamento. Vista de sur a norte.

Esta etapa se logró determinar por las dimensiones desproporcionadas del muro de la alfarda sur del Templo Mayor. Enorme en relación con la longitud del cuerpo lateral sur de la fachada principal (esquina SW). El paramento hace que la escalinata, en saliente, sea atípica y cause confusión. Tomando en consideración que la escalinata y el Templo Mayor de la etapa I está dentro y por debajo de las posteriores, inferimos que la gradería fue reutilizada durante la etapa II, tal como ocurre en las etapas III y IV. Es decir, el edificio creció hacia el frente y ganó altura, por lo tanto, las etapas II y III tuvieron el mismo nivel de piso. Una cata realizada en el paramento no permitió encontrar vestigios de la al-

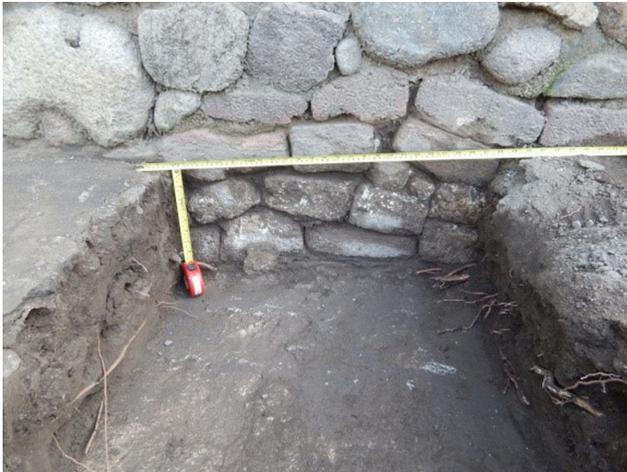
**Fig. 35** Detalle de los sillares dispuestos en talud que deben de corresponder a la alfarda de templo de la etapa I.

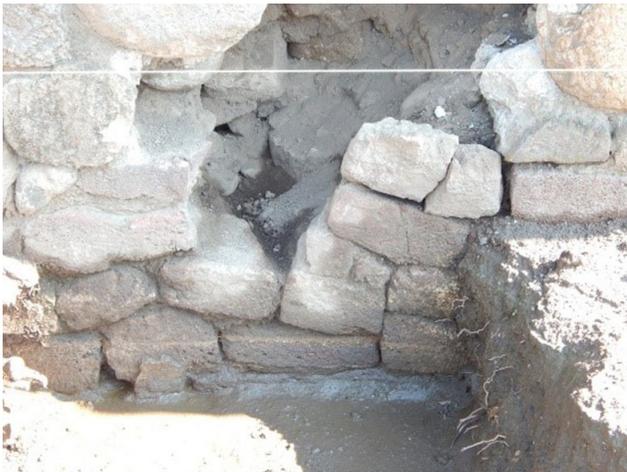
**Fig. 36** Detalle del proceso de excavación.

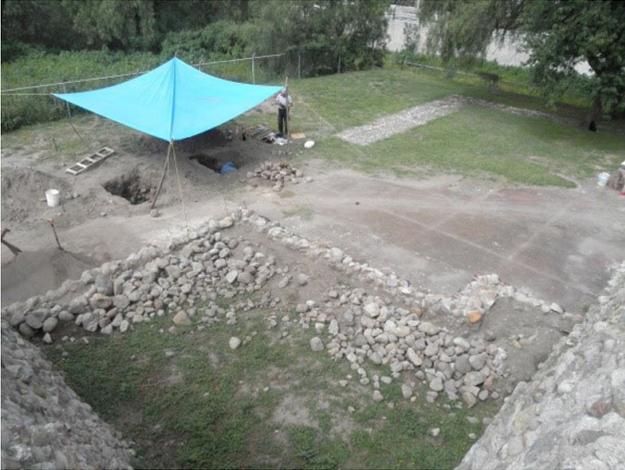
**Fig. 37** Ubicación de los pozos de exploración. Vista de norte a sur.

Nuestras excavaciones —paralelas a la esquina SW del Templo Mayor— dieron los resultados esperados y se pudo comprobar que, efectivamente, una de las anomalías corresponde con el muro sur de una plataforma basal del Templo Mayor. Con la ampliación del pozo de sondeo se pudo verificar que el paramento se prolongaba hacia ambos lados (este y oeste). Éste presentó un deterioro grave y sólo conservaba parte de su revestimiento de lascas de piedra de tepetate y de río, con un recubrimiento de cal y estuco y su núcleo de piedras. De los dos pisos superpuestos registrados, el segundo corresponde a esta etapa, que es donde desplanta el muro de la fachada sur de la plataforma.<sup>18</sup> Su estado de conservación es pésimo y sólo se ha conservado una mínima parte, producto de la superposición arquitectónica<sup>19</sup> (figuras 37, 38 y 39).

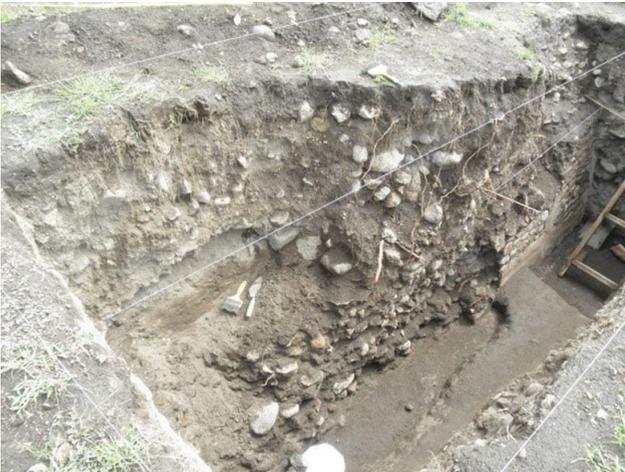
**Fig. 38** Panorámica general. En el gráfico se puede observar la superposición arquitectónica. Proceso de trabajo.

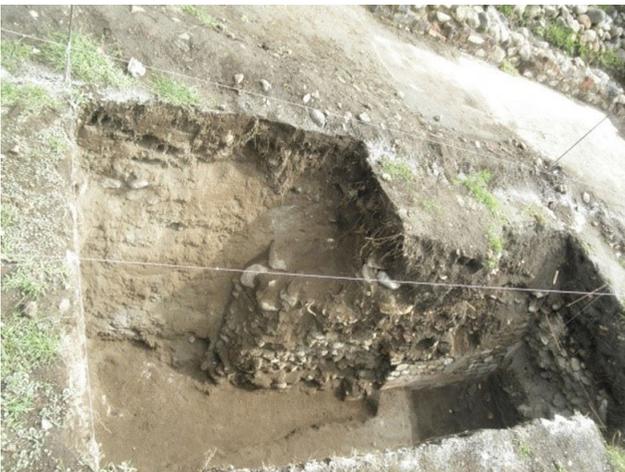
**Fig. 39** Plataforma de la etapa I. Panorámica general. Vista de sur a norte.

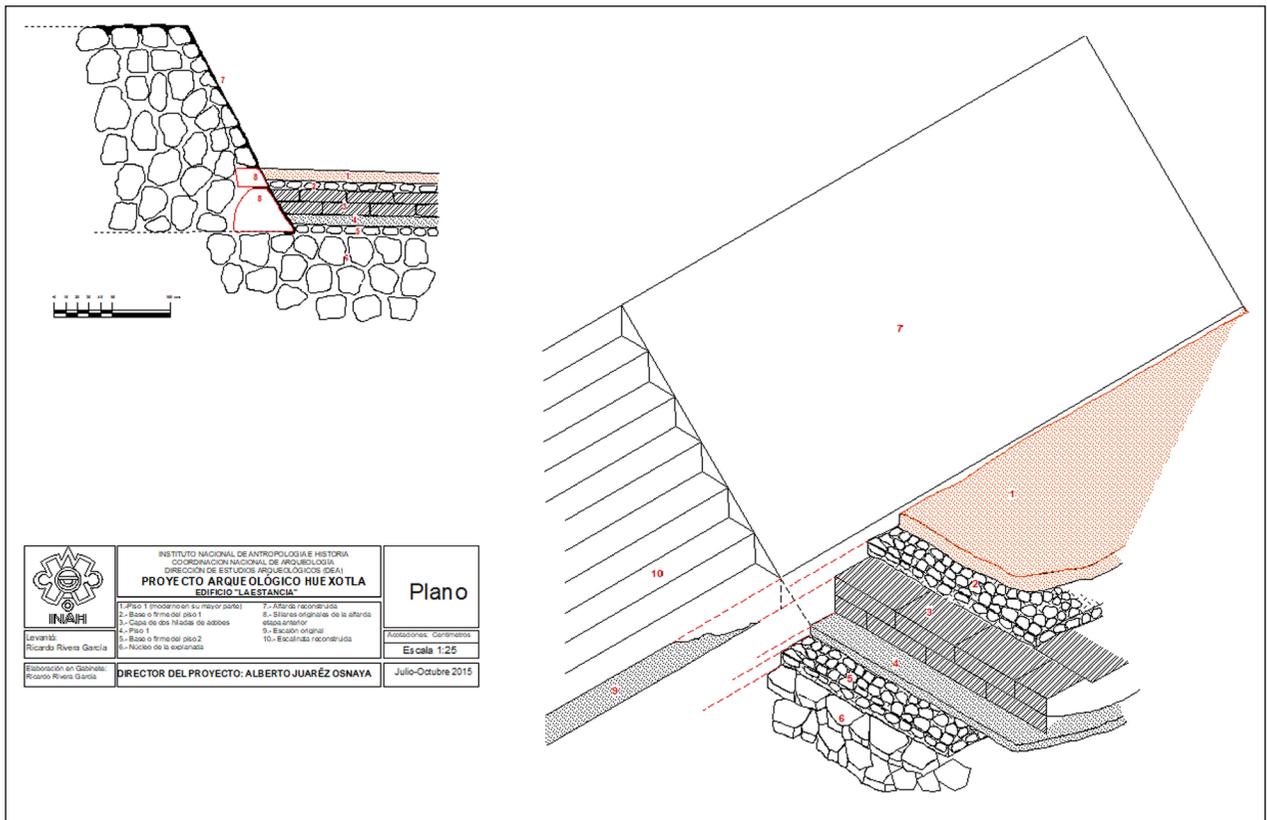
**Fig. 40** (plano 7) Sistema constructivo de la plataforma basal del Templo Mayor y los dos niveles de piso. Dibujó y digitalizó Ricardo Rivera García.

te). Tomando en consideración este dato, se optó por buscar el desplante en su fachada principal, tratando de hallar tanto los restos de las escalinatas de acceso como de las alfardas. Las excavaciones permitieron definir dos niveles de piso: el primero —que está expuesto de color rojo— es de la Época II, etapa IV, en tanto que el segundo corresponde a la etapa que estamos describiendo, que es donde desplanta la escalinata que está actualmente expuesta y reconstruida, misma que fue reutilizada en la etapa IV al ser cubierto su primer peldaño por el primer piso mencionado líneas arriba de la imagen (figura 40 [plano 7]).

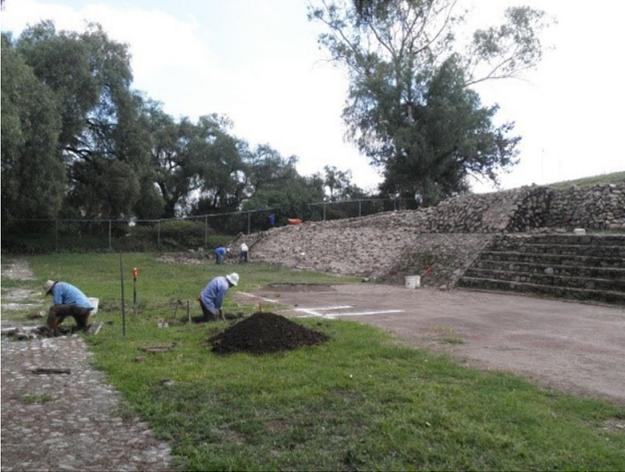
**Fig. 41** Ubicación del pozo al frente de la escalinata de acceso del edificio. Vista de sur a norte.

sus dimensiones (largo), sin embargo, por la evidencia expuesta, ésta parece corresponder en longitud con la alfarda central del Templo Mayor, infiriéndose por ello un trazo simétrico entre las alfardas y escalinatas del templo con respecto de su plataforma basal. En las ampliaciones de los pozos en el borde de la fractura y en el límite norte de los restos de la escalinata se registró una huella de poste que probablemente esté indicando tanto el hueco para sostener una asta con un estandarte como la existencia de uno de los dados de las alfardas. Se trató de hallar —siguiendo el trazo de la rotura y en eje con la alfarda del basamento— la alfarda norte de la plataforma basal en los límites con la malla ciclón. Sin embargo, en este pozo no se encontró ninguna evidencia arquitectónica. Los perfiles mostraron de manera general dos grandes estratos: piedra y tierra, y evidencia de una gran alteración (figuras 41 y 42).

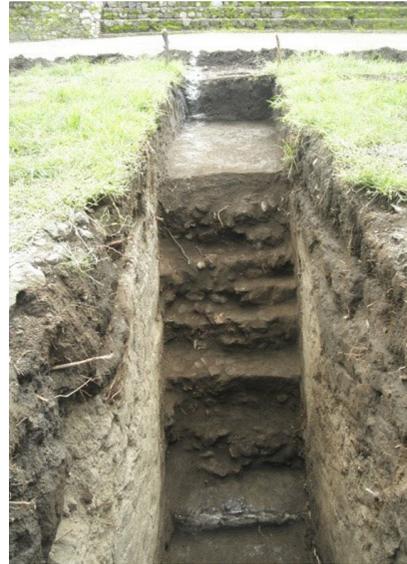
**Fig. 42** Detalle, parte inferior, de los restos del primer peldaño de la escalinata con restos de aplanado. Vista oeste-este.
