**Alberto Juárez Osnaya**  
Dirección de Estudios Arqueológicos, INAH  
**Antonio Zamora Venegas**  
Escuela Nacional de Antropología  
e Historia, INAH  
**Moramay Estrada Vázquez**  
Escuela Nacional de Antropología  
e Historia, INAH

# Arquitectura de Huexotla. Secuencia constructiva del Templo Mayor

*Resumen:* En este artículo se aborda la secuencia constructiva del Templo Mayor de la ciudad de Huexotla. Este edificio (conocido como La Estancia), como todos los edificios explorados en Huexotla, muestra dos épocas constructivas con sus respectivas etapas. En el caso del Templo Mayor, tres etapas para el primer periodo y cuatro para la segunda. Un análisis del desarrollo arquitectónico de los edificios basado en el sistema de superposición arquitectónica y la estratigrafía disponible, nos permitió determinar su secuencia constructiva.

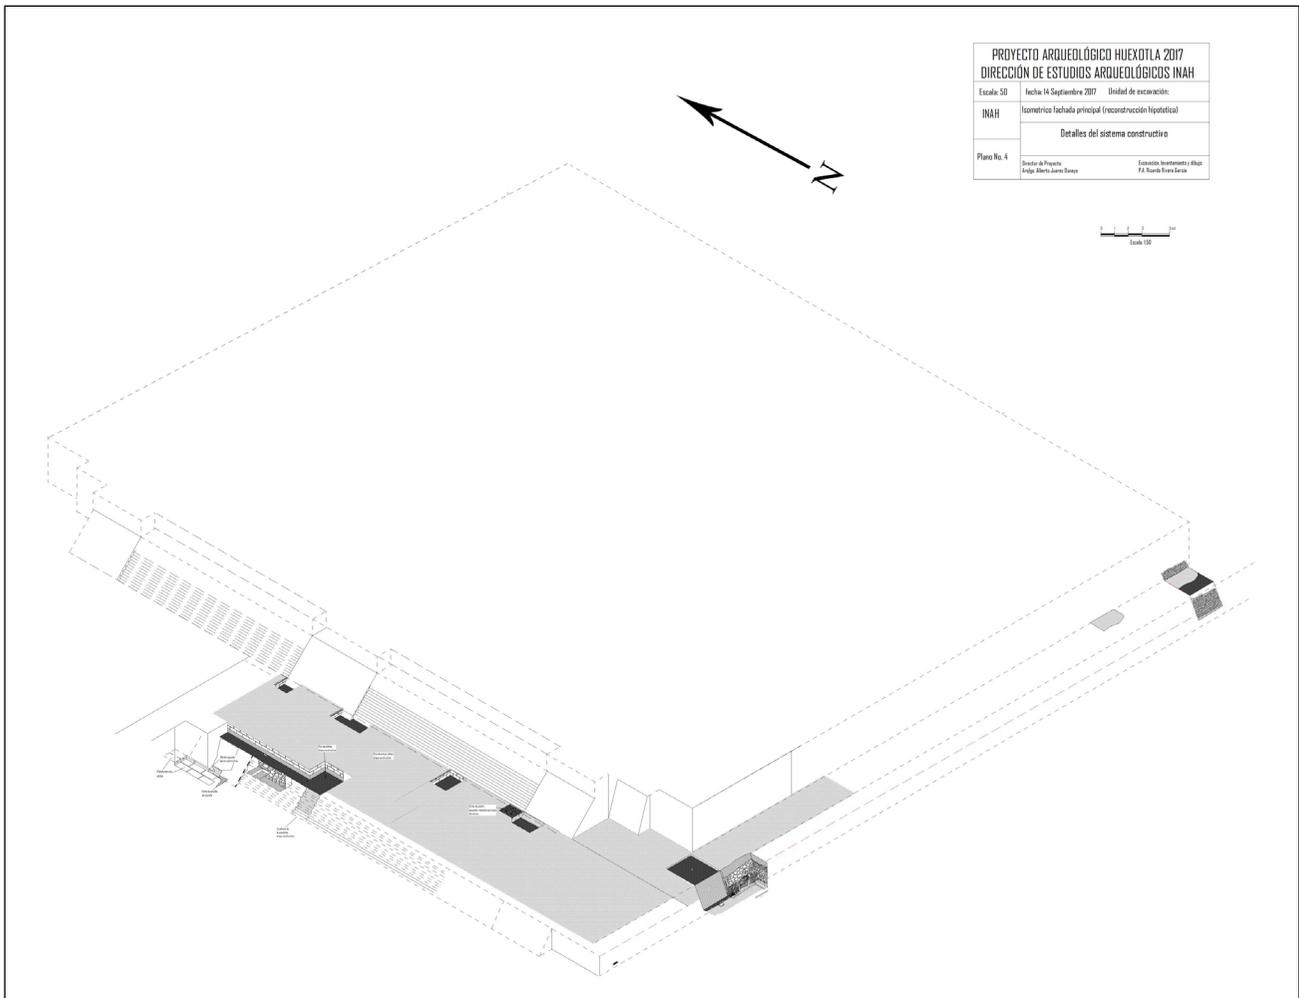
**Fig. 43** (plano 8) Etapas constructivas de la plataforma basal del Templo Mayor en la fachada principal y sur. Dibujó y digitalizó Ricardo Rivera García.

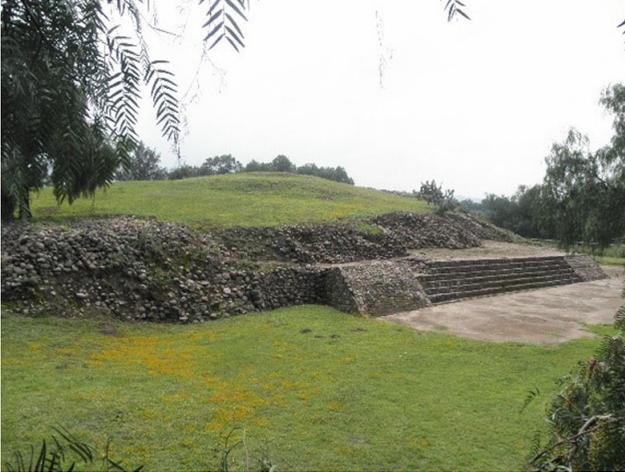
**Fig. 44** Fachada principal del Templo Mayor antes de nuestras intervenciones. A la izquierda, muro de contención para evitar el deslave del relleno. Vista de norte a sur.

Tomando en consideración lo expuesto en la esquina SW del Templo Mayor, producto de las exploraciones de García y Alducin, durante el 2015 se liberó el escombro acumulado localizado entre la que se creía la alfarda norte y límite del templo, hasta la malla ciclón que marca el término del área de protección de los edificios. Se logró comprobar mediante pequeñas liberaciones a ras de superficie la existencia de restos del chaflán de piso de la etapa IV que corre a todo lo largo de la escalinata sur; el chaflán nos indica tanto el alineamiento como el desplante del núcleo y del primer peldaño de la escalinata norte respectivamente (figuras 44, 45 y 46).

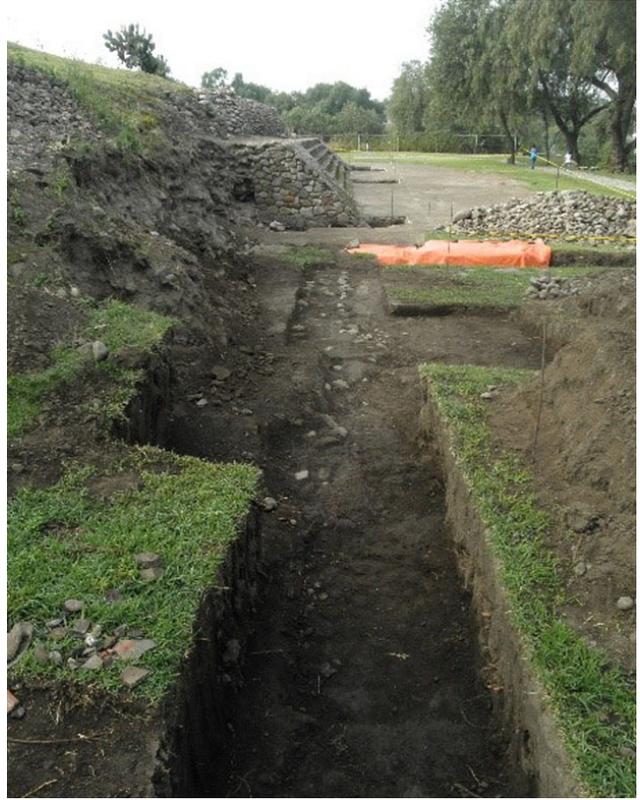
**Fig. 46** Panorámica general de la excavación. Vista de norte a sur.

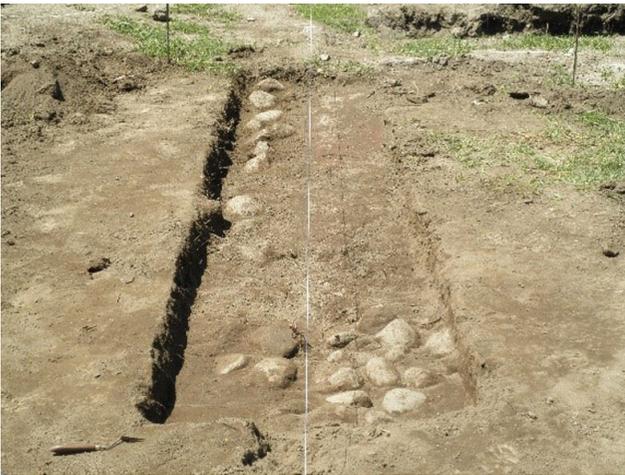
**Fig. 45** Restos del piso de la etapa IV y núcleo de la escalinata norte. Vista de norte a sur.

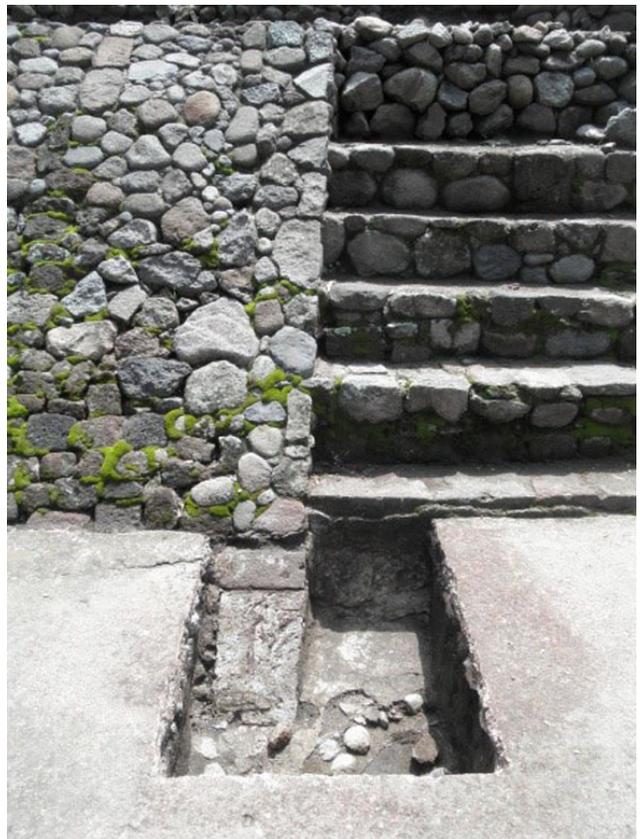
**Fig. 47** Alfarda central. Detalle de la esquina sur. En la foto se puede observar como el piso de la última etapa cubre el primer peldaño y el arranque de las alfardas.

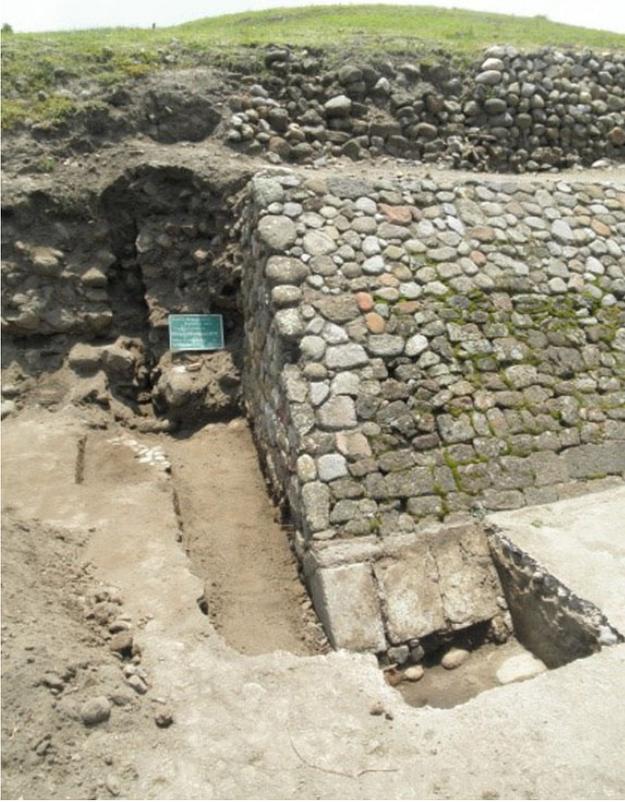
**Fig. 48** Detalle de los restos del paramento reconstruido de la alfarda central. En el gráfico se puede observar como la alfarda se reconstruyó sin tener evidencia de su esquina. Al fondo se pueden observar los restos del paramento prehispánico que indican el ancho original de la alfarda.

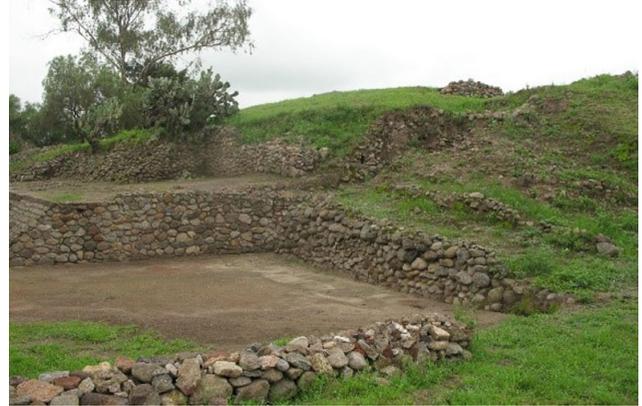
**Fig. 49** Muros de contención al sur del basamento y en la parte media del montículo, colocados durante las intervenciones de García y de Alducin. Vista de sur a norte.

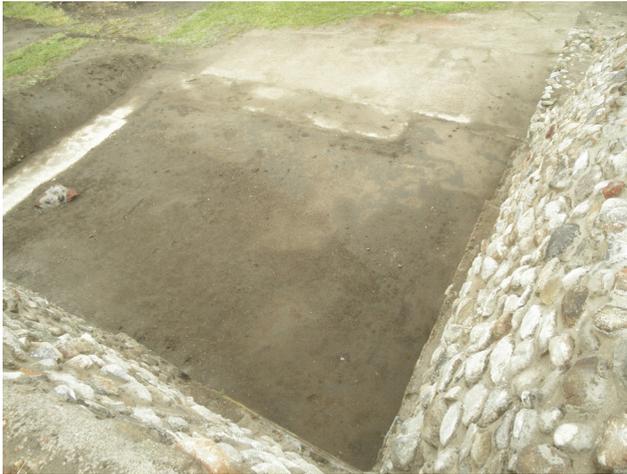
**Fig. 50** El retiro del derrumbe dejó al descubierto un área sin piso que corresponde a la Época II, etapa II. La línea del piso corresponde al chaflán del piso y aplanado de los paramentos destruidos. Vista de este a oeste.

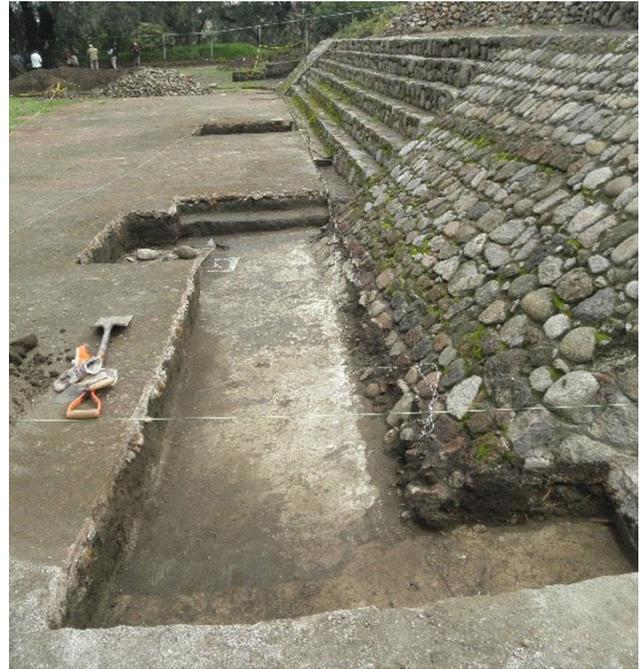
**Fig. 52** Piso de la plataforma que cubre el primer peldaño de la escalinata y arranque de las alfardas de la anterior etapa. La escalinata de la etapa III es reutilizada en la etapa IV. Vista de sur a norte.

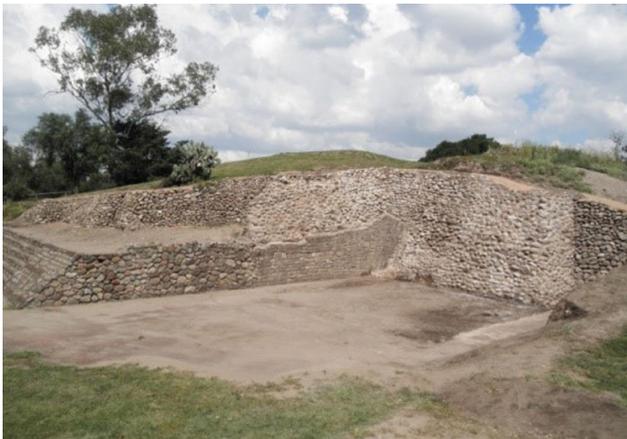
**Fig. 51** Vista panorámica del área sin piso. Foto tomada de sur-norte.

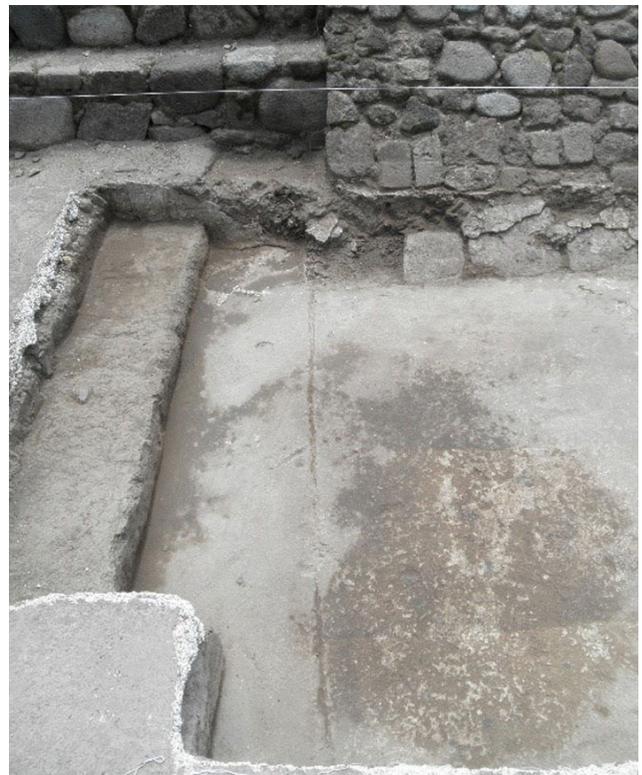
**Fig. 53** Desplante de la alfarda sur y el primer peldaño de la escalinata. Ambos son cubiertos por el piso de la siguiente plataforma. Entre ambos pisos existe una capa de adobes. Vista de oeste a este.

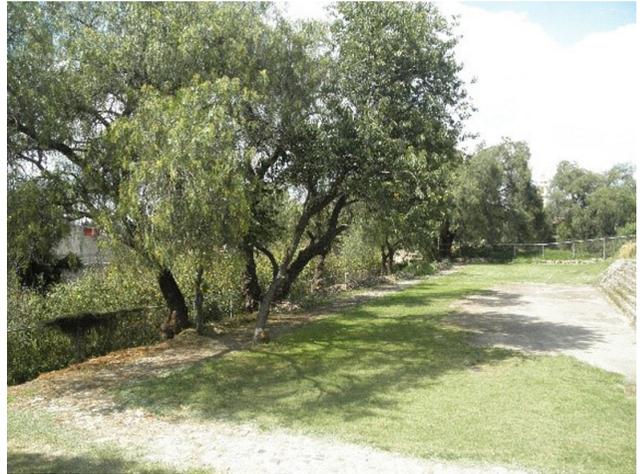
Fig. 54 Ancho y largo de la plataforma basal. El alineamiento de árboles de pirul indica la arista superior de la misma. Vista de sur a norte.

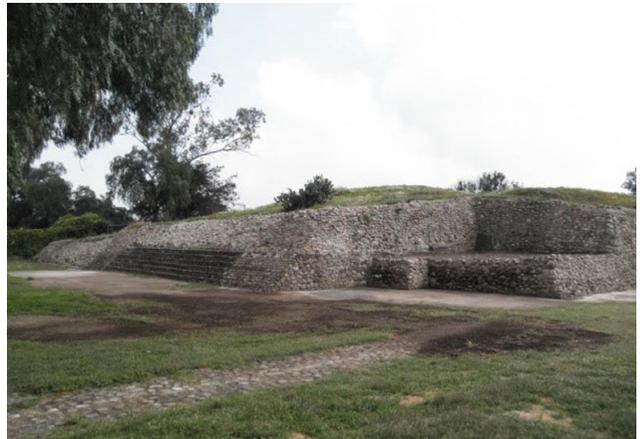
Fig. 55 Panorámica general del Templo Mayor. Vista de sur a norte.

Del desplante y acceso (escalinatas) de la plataforma basal de esta etapa sólo queda el núcleo de ésta. Se pudo comprobar que aquélla ha desaparecido por completo y sólo queda como huella la arista del relleno del último escalón y de la pendiente del terreno hacia el este. Toda el área se encuentra muy alterada y sólo se halló el núcleo, compuesto principalmente por tierra compacta; este relleno es el mismo que mencionamos cuando se registró el primer escalón de la plataforma de la etapa II. Seguramente después de la capa de tierra apisonada se habría colocado un mampuesto regular de piedra para la construcción del aparejo de la escalinata. Queda la posibilidad de que se hallé el primer peldaño de la escalinata en el terreno contiguo ubicado al este, así como el nivel de piso de la plaza del recinto sagrado. Sin embargo, a reserva de realizar gestiones con el dueño del predio, éste ha sido rellenado con una gran cantidad de cascajo en toda su extensión. (figuras 54, 55 y 56).

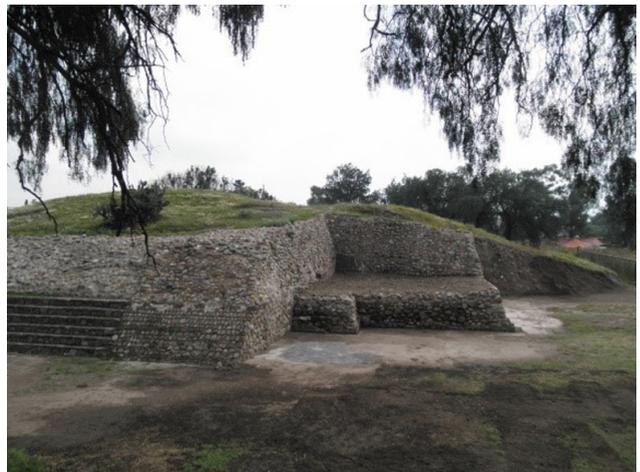
Fig. 56 Cuerpo adosado en la esquina SW del Templo Mayor ya reintegrado. Vista de oeste a este.

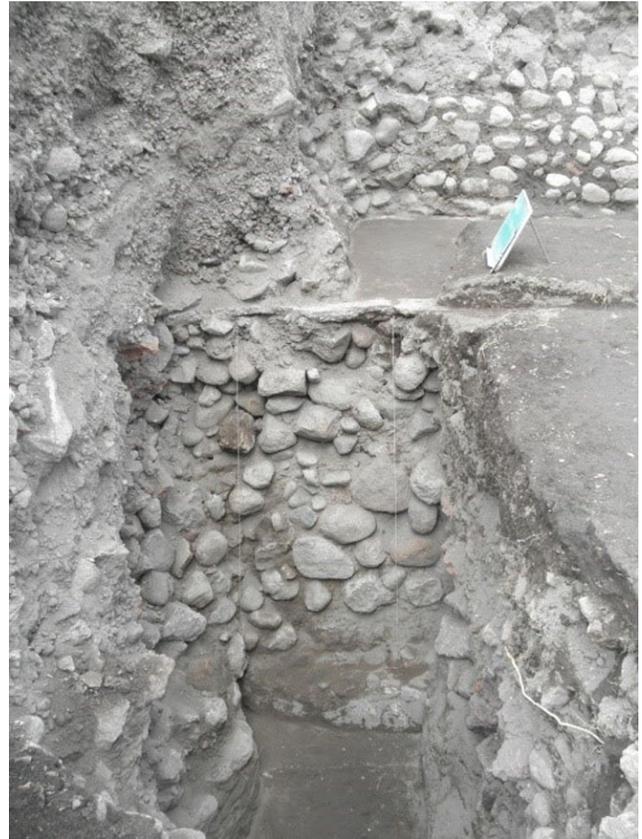
**Fig. 57** Desplante de la plataforma basal en la fachada posterior. Sillería del arranque y piso del descanso. Vista de este a este.

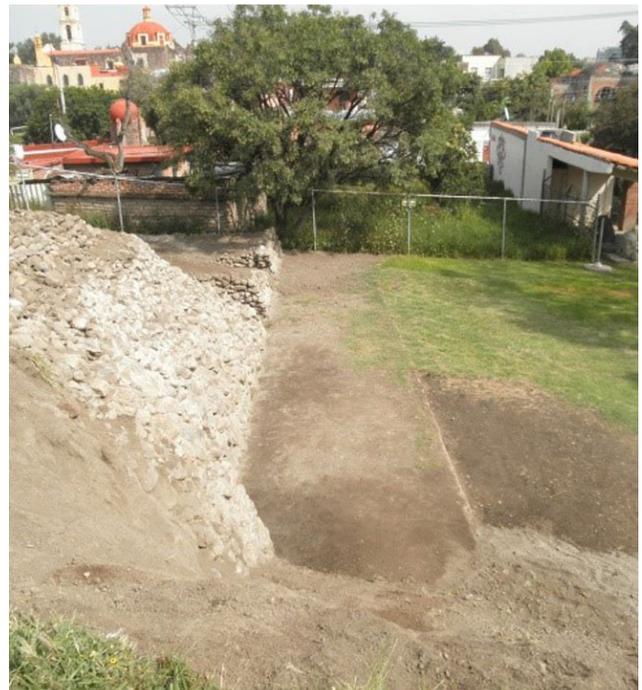
**Fig. 58** Panorámica general de la plataforma basal y fachada posterior del Templo Mayor. Vista de sur a norte.

Siguiendo la línea del chaflán del piso hacia el sur y a una distancia de 5.50 metros de la cala de exploración de Alducin, detectamos una pequeña esquina en saliente (0.70 metros de ancho), lo que nos indica que el muro posterior de la fachada no es corrido y que en su parte media presenta un talud de una longitud que no pudo determinarse por el gran volumen de derrumbe existente; sin embargo, el muro en talud debe tener una corta extensión y marca la división de la fachada posterior en dos secciones (sur y norte). En el área excavada se determinó el ancho del piso de la plataforma basal y el desplante de ésta. La arista de su coronamiento no se halló, no obstante, sí se pudo determinar la profundidad del desplante (una hilada de sillería de revestimiento), la altura del muro en talud (1.70 metros) y el ángulo del paño<sup>26</sup> (figuras 57, 58 y 59).

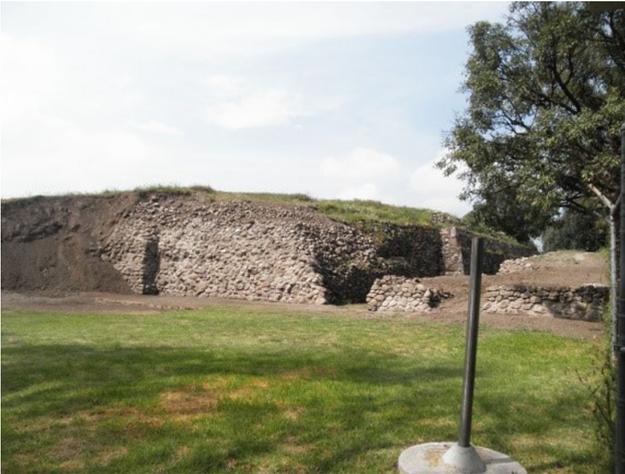
**Fig. 59** Panorámica general de la fachada posterior del Templo Mayor. En la parte media se puede distinguir el muro en salud que divide la fachada posterior en dos tramos. Vista de este a oeste.
