Javier Martínez González*
Cuauhtémoc Domínguez Pérez*

Arquitectura de Las Chacas, asentamiento residencial en la Huasteca meridional

Este artículo se presenta bajo ese punto de vista; la información se generó como parte del “Proyecto de Salvamento Arqueológico El Clérigo, Tamazunchale, San Luis Potosí”, desarrollado en la porción sureste de esa entidad, en la zona serrana de la Huasteca meridional. Por existir la posibilidad de afectación del lugar, en esta investigación se intervino el asentamiento llamado Las Chacas: se excavó extensivamente el perímetro de las estructuras que lo componen; se realizaron exploraciones al interior de algunas de ellas, y finalmente se restauró todo el conjunto arquitectónico.

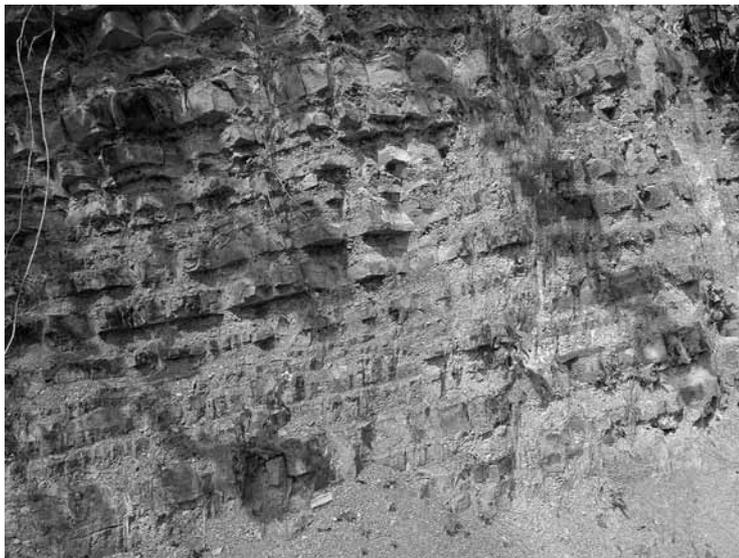
○ Fig.1 Estratos de arenisca intercalados con lutita, ubicados en una barranca junto al sitio.

El sitio arqueológico Las Chacas se ubica en la provincia de la Sierra Madre Oriental, en la subprovincia del Carso Huasteco, cerca de la transición con la llanura costera del Golfo (INEGI, 2002: 17-21). El sustrato geológico está compuesto por depósitos sedimentarios de areniscas, margas y lutitas que afloran en gran cantidad en lugares como barrancas, laderas de cerros y cortes que ha formado el río; estas rocas presentan un intenso plegamiento que en el relieve se muestra en forma de valles de laderas tendidas (fig. 1). Se complementa con espesos depósitos aluviales del Cuaternario, compuestos por arcillas y partículas de diferente gradación derivadas de las rocas señaladas, especialmente cantos, guijarros y grava (ibidem: 39-41).

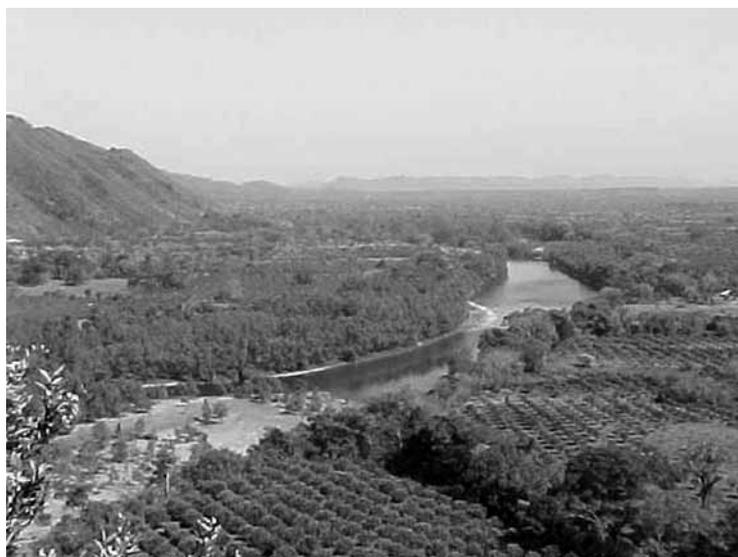
Fig. 4 Vista hacia el sureste desde Las Chacas, se observa la planicie fluvial y el río Moctezuma.

El asentamiento se encuentra en un área protegida de manera natural por una escarpada sierra al oeste, por barrancas al norte y sur, y por el río Moctezuma al oriente; se distribuye en una superficie poco menor a media hectárea, con ejes máximos norte-sur de 80 m y de 55 m este-oeste (fig. 4).

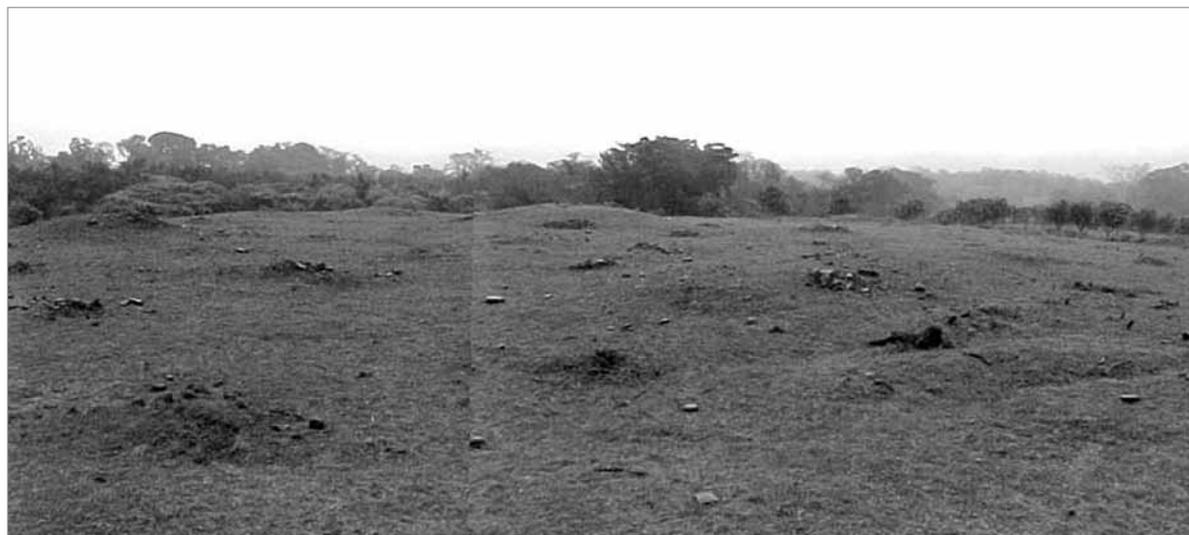
Fig. 5. Vista del sitio hacia el norte, previo a explorarse.

La intervención en el sitio consistió en delimitar su extensión, seguido de la limpieza de toda su superficie, retirando maleza y algunos árboles de naranja (fig. 5), posteriormente se realizó el levantamiento topográfico, y finalmente la exploración extensiva de las estructuras que lo compo-

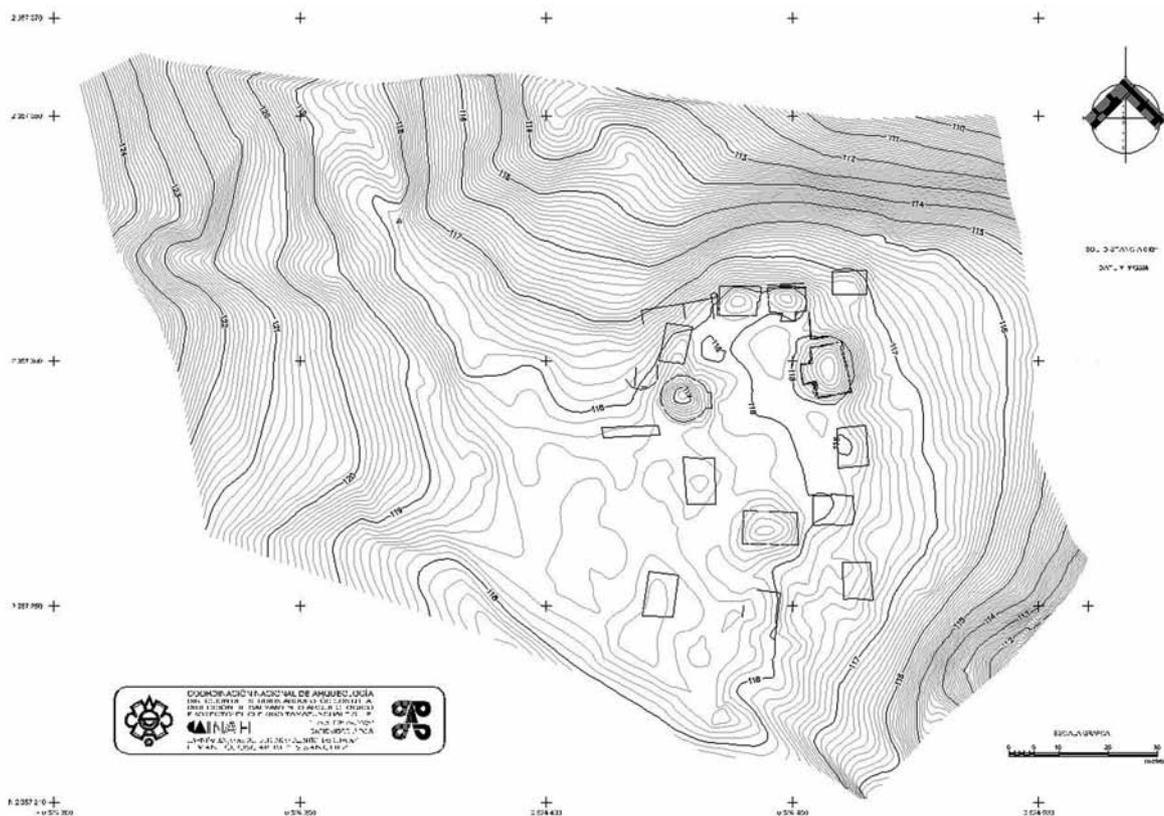
Fig. 6 Levantamiento topográfico del sitio Las Chacas.

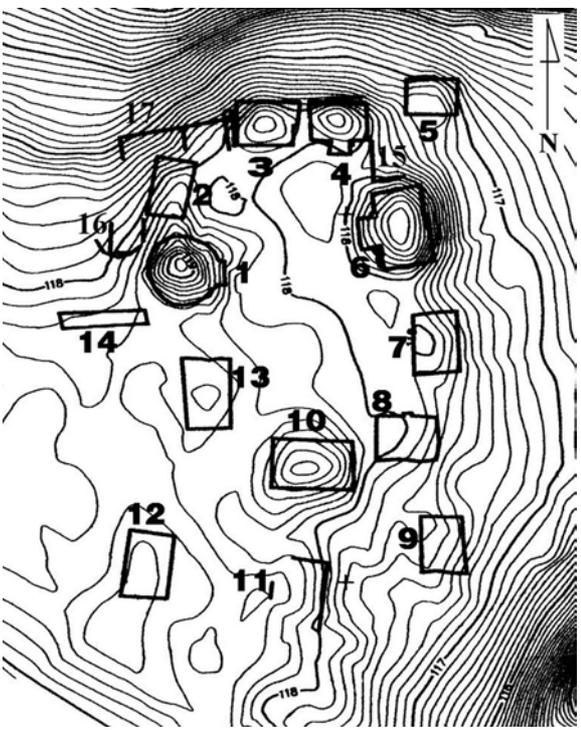
Fig. 7 Las estructuras del sitio.

El sitio está integrado por catorce estructuras orientadas norte-sur, que están dispuestas alrededor de un espacio abierto o plaza con dimensiones de 40 por 20 m. También se registró la presencia de tres restos más de cimientos o estructuras incompletas, para un total de 17 estructuras (fig. 6). El orden numérico asignado a las construcciones inicia en el único edificio de planta circular ubicado al poniente del asentamiento y continúa en el sentido de las manecillas del reloj; los restos de cimientos no siguieron esta disposición (fig. 7).

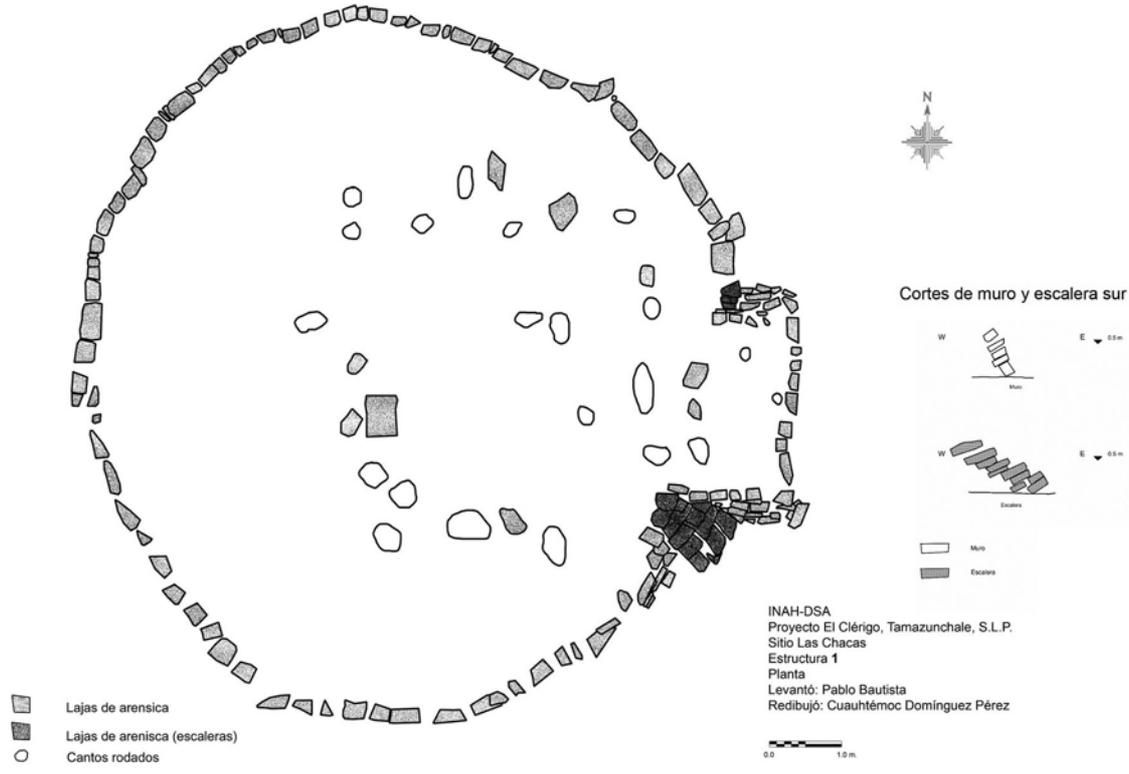
Fig. 8 Planta Estructura 1.

Es la única de planta circular y se encuentra al poniente del conjunto arquitectónico, tiene un diámetro de 10.7 m y una altura desde el desplante de 1.6 m. Posee una plataforma rectangular de 3 m de longitud en su frente, al cual corresponde al acceso sobre el costado oriente, que ve a la plaza; en ambos lados de este elemento se presentan pequeños escalones que muestran hasta cinco huellas (fig. 8).

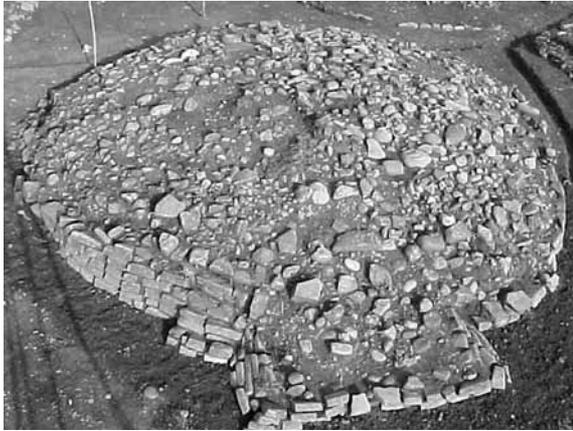
○ Fig. 9 Vista hacia el poniente de la Estructura 1.

guna clase de muros de carga como en otros ejemplos. En general el relleno se comportó de la misma manera en todo el edificio, aunque en la zona de la plataforma frontal las proporciones de material rocoso disminuyeron en tamaño y cantidad (fig. 9).

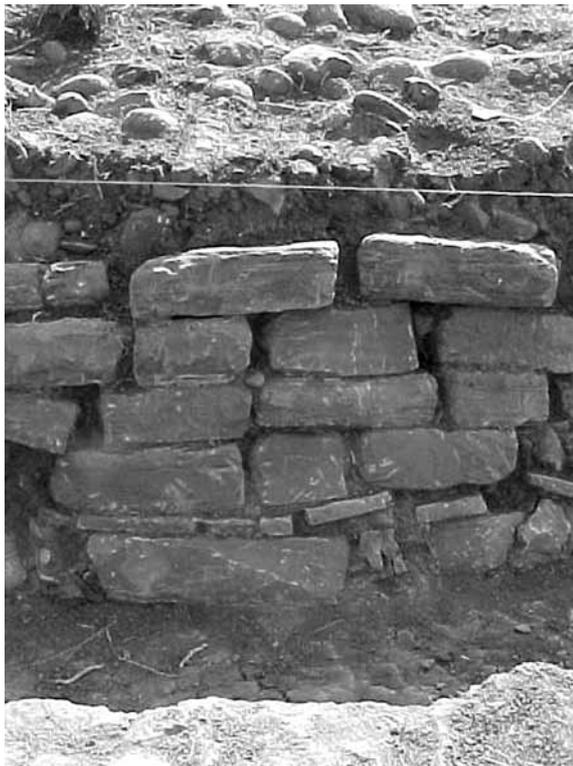
○ Fig. 10 Detalle muro aparente.

En la construcción de este edificio se aprecian muchas características que estarán presentes en todo el conjunto, y pueden ejemplificarse mediante las descripciones y figuras siguientes. Así, para erigir sus muros se utilizaron lajas de arenisca unidas solamente con arcilla; para que alcanzaran la misma altura en toda la estructura se completó con lajas delgadas acomodadas a manera de “calzas” entre los aparentes (fig. 10).

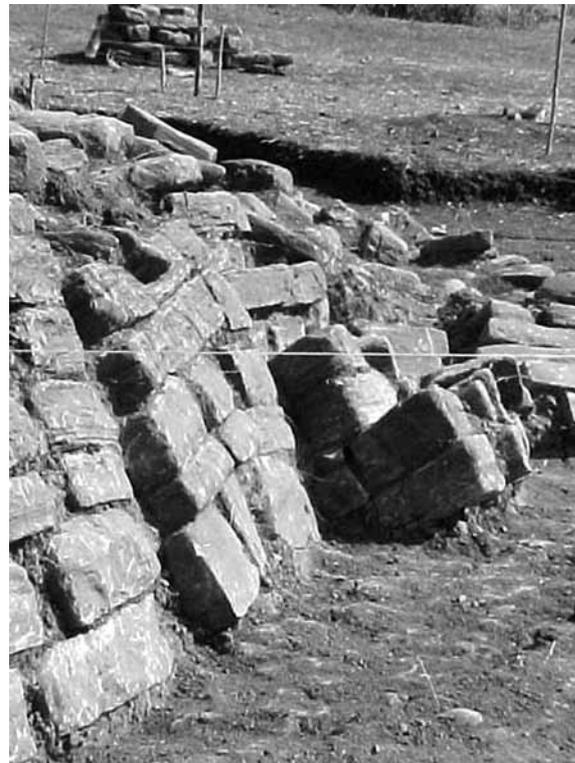
○ Fig. 11 Unión desplazada entre lienzos.

El proceso de construcción fue hecho por tramos o lienzos, lo cual también se observó en los otros edificios con muros altos del sitio; se advirtió que en muchas ocasiones los constructores tuvieron dificultades para cerrarlos de manera adecuada, pues se observaron separaciones en bloque marcados por vencimientos y desplomes

que hacen evidente que a pesar de contar con un sistema de relleno aparentemente consistente, las propiedades de la arcilla, la forma redondeada de los cantos y la inexistencia de rocas, empotradas a manera de “clavos” que ayudaran a la carga del núcleo y amarre de los muros, no se logró la resistencia suficiente y terminó por afectarlo (figs. 11 y 12).

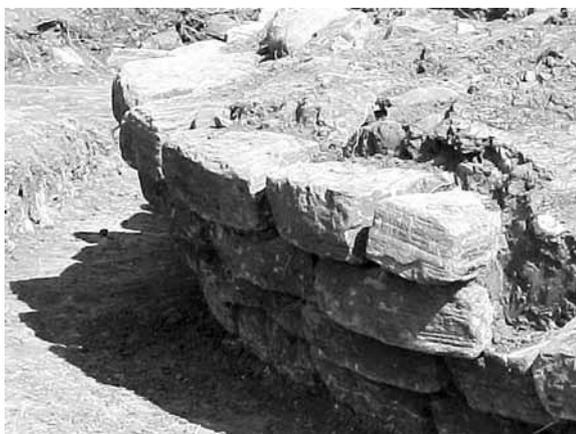
● Fig. 12 Sección vencida del talud.

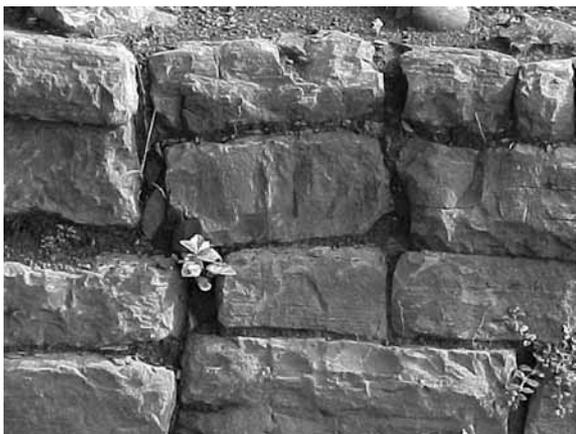
● Fig. 13 Muro aparente formado por lajas sin cuatrapear.

A lo anterior se agrega la forma alineada o paralela como se colocaron las lajas, fue común que no se *cuatrapearan*, lo cual contribuyó a que se desplomaran y derrumbaran los aparentes (fig. 13). Esta situación pudiera sugerir descuido en la construcción, tal parece que existía una discrepancia entre la concepción arquitectónica—evidente en la planeación— y la ejecución práctica, lo que de manera indirecta ya se había observado en otra arquitectura de la región, cuando al referir la persistencia de formas circulares y esquinas redondeadas se señalaba que “[...] los huastecos no llegaron a dominar ciertas técnicas constructivas [...] porque usaron muy limitadamente la cal

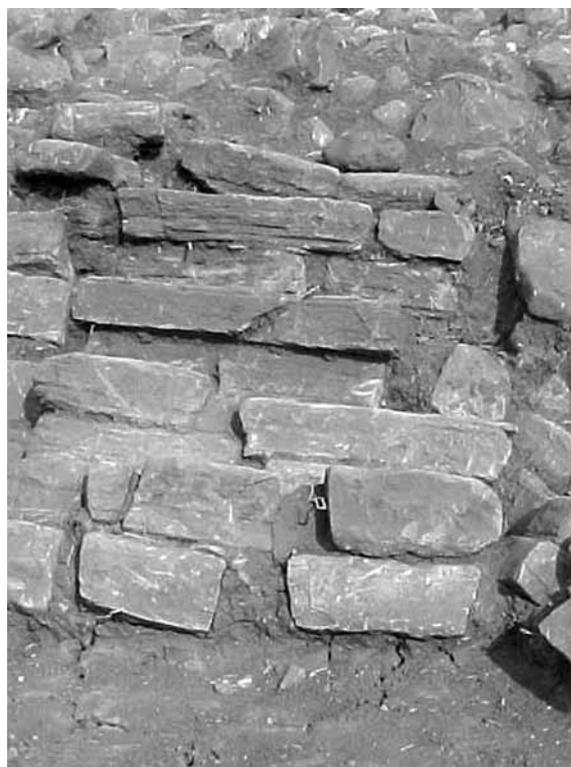
● Fig. 14 Detalle escalera lado sur, remetida en el cuerpo de la estructura.

Las escaleras colocadas a los lados de este elemento tienen la particularidad de estar remetidas en su parte superior y sobresalir del cuerpo del edificio en la parte baja; de este modo, conforme avanzan los peraltes el acceso se va integrando al edificio, lo que se aprecia claramente en el lado sur; desafortunadamente, en la escalera norte sólo se conservó una pequeña parte de su zona baja. Se registraron *in situ* cinco escalones en el lado sur; su peralte tuvo un promedio de 0.20 m, y sus huellas, rematadas con largas lajas, son variables, con promedio de 0.20 m, que va decreciendo conforme se asciende hasta formar unas muy pequeñas (fig. 14). Este tipo de acceso presenta una forma similar a la que existe en algunos basamentos de Balcón de Montezuma, Tamaulipas (*ibidem*: fotos 6 y 7).

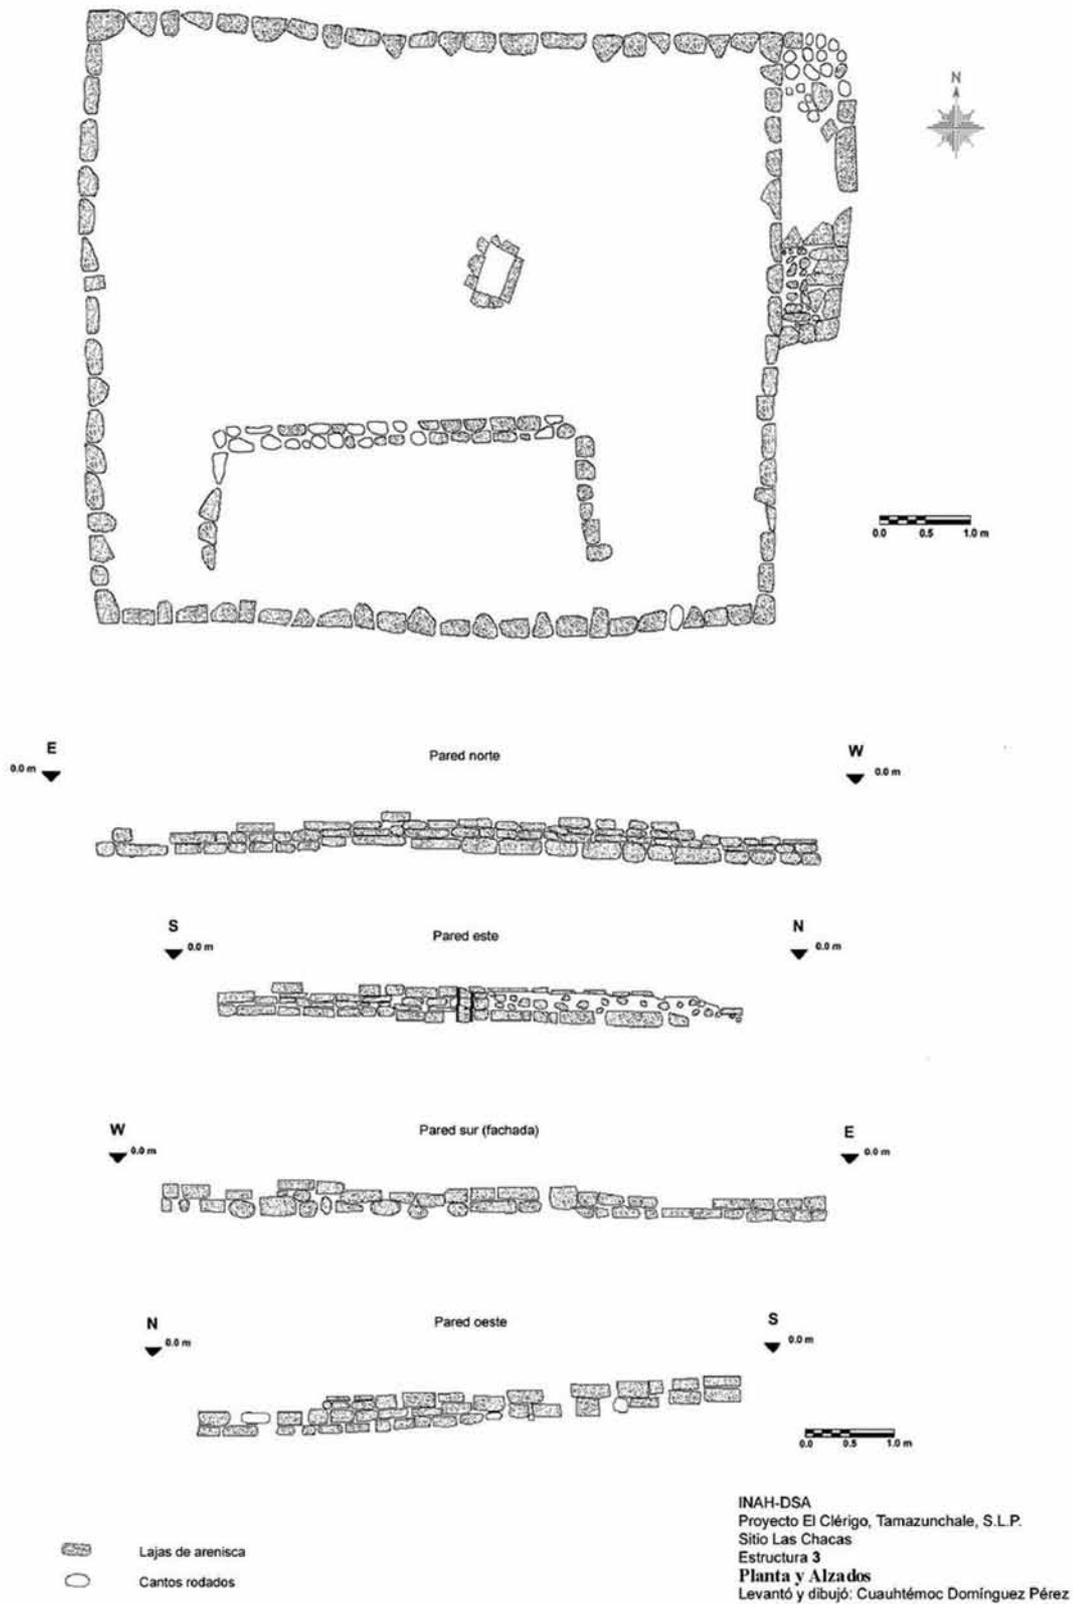
© Fig. 15 Planta y alzados Estructura 3.

Se ubica en el norte del sitio, y junto con la Estructura 4 cierra el conjunto arquitectónico por ese rumbo, justo donde inicia la pendiente del terreno. Presenta una planta rectangular, con lados de 7.70 por 5.80 m y una altura de 0.70 m (fig. 15). Se hizo la liberación perimetral de los muros que la conforman, así como la limpieza de su parte superior.

El sistema constructivo es similar al que se ha comentado previamente, su núcleo estaba compuesto por fragmentos de lajas de arenisca, cantos fluviales y tierra, no existieron muros de carga internos.

Igualmente los muros aparentes fueron contruidos con lajas de arenisca unidos con una mezcla de lodo, su estado de conservación fue bueno en los costados norte, oriente y poniente, mientras en el lado sur, por donde se accedía a la parte superior de la plataforma, sólo se registraron dos hiladas de lajas (fig. 16). En su frente o lado sur, dirigido hacia el espacio abierto, no se observó un acceso formal, pero sí existe un pequeño desnivel de la plataforma, a manera de terraza.

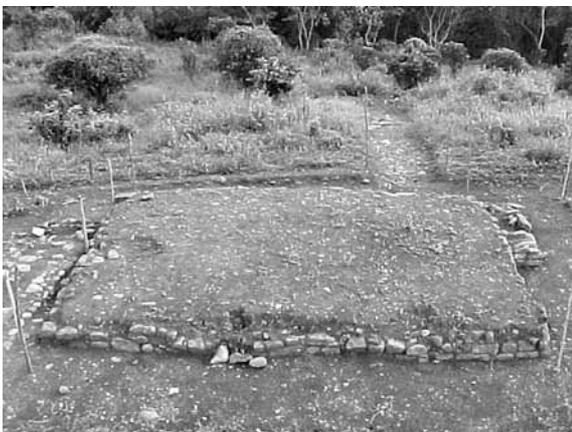
● Fig. 16 Vista hacia el norte Estructura 3.

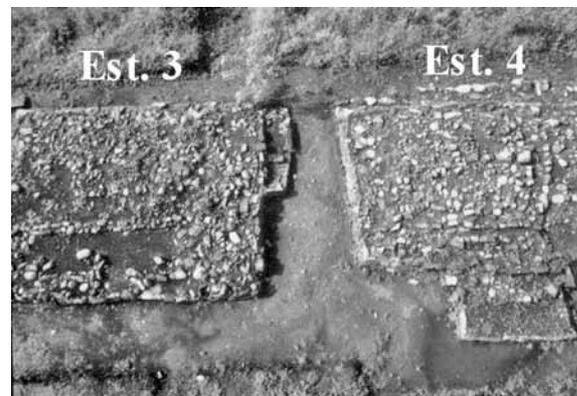
● Fig. 17 Vista aérea, estructuras 3 y 4; en la primera, a la izquierda se observa la terraza (fotografía: Fernando Cordero).

En la parte superior de la plataforma se localizaron dos elementos, el primero es la señalada terraza dispuesta en la mitad sur, formada por alineamientos de lajas y cantos fluviales que definen un rectángulo con dimensiones en su muro norte de 3.96 m, oriente de 1.46 m y el poniente 1.44 m; no se tuvo evidencia del lado sur, que

parece corresponder a la parte más baja. En el área delimitada por estos pequeños muros el relleno fue diferente al observado en el resto de la edificación, básicamente con tierra y una parte mínima de lajas y cantos fluviales (fig. 17).

Hacia el costado oriente se forma un pasillo debido a la proximidad con la Estructura 4 (fig. 17). Cerca de la esquina noreste existió un adosamiento de forma rectangular de 3 por 0.84 m, en cuyo interior se observan dos secciones, la primera en la parte sur con restos de un piso enlajado y la otra sin ese tipo de superficie (fig. 19). La función de este elemento es incierta, posiblemente sea un acceso lateral a la parte superior; aunque la evidencia etnográfica indica que puede tratarse de la base de una hornilla, no se recuperó evidencia alguna que apuntara a esta opción.

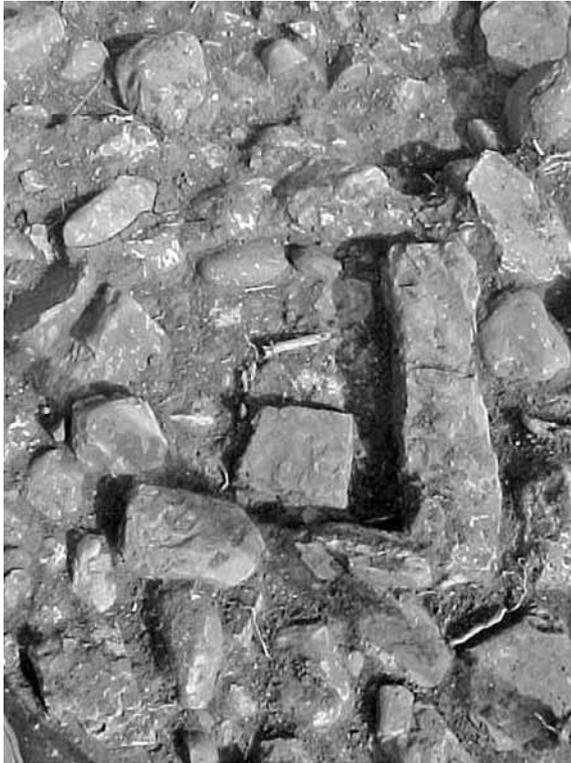
● Fig. 18 Detalle exploración posible fogón.

El otro elemento también fue hecho con lajas de arenisca “santeadas” o colocadas verticalmente, de canto. Su forma fue cuadrangular y se ubica casi al centro de la plataforma, está orientado casi norte-sur, sus lados largos miden 0.46 m y los cortos 0.30 m: por sus características podría tratarse de un fogón (fig. 18).

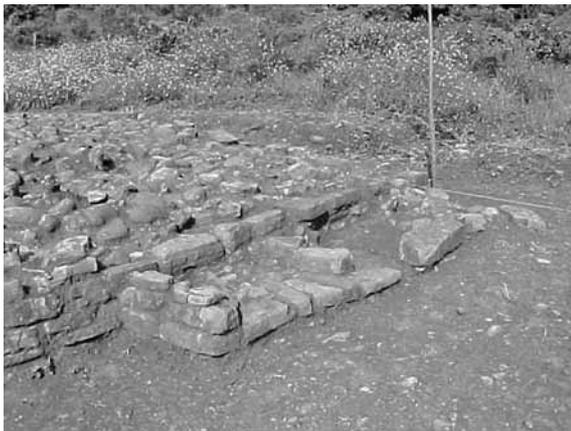
● Fig. 19 Elemento rectangular adosado en la esquina noreste.

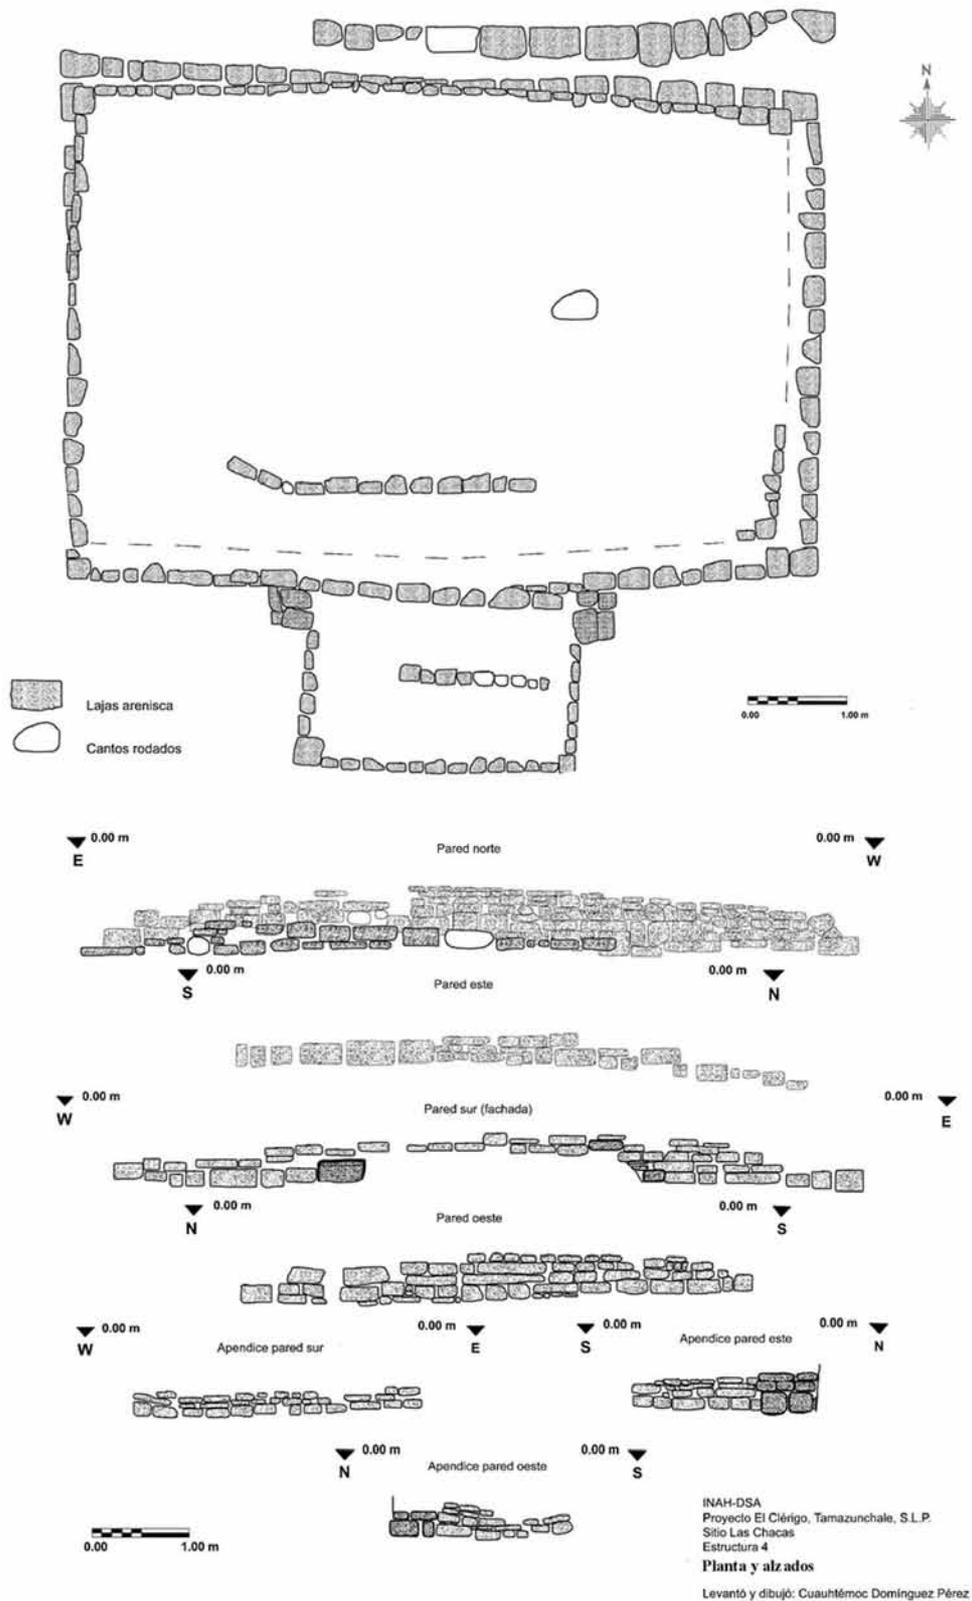
© Fig. 20 Planta y alzados Estructura 4.

Contigua a la anterior, también es de planta rectangular con dimensiones de 7.50 por 5.30 m y una altura de 0.90 m, su frente está orientado al sur, hacia la plaza, donde presenta una plataforma

o saliente rectangular de 2.90 por 1.80 m y una altura de 0.40 m (fig. 20).

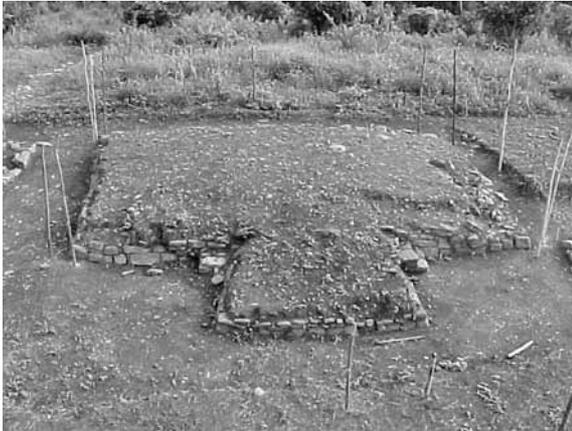
● Fig. 21 Plataforma frontal con accesos laterales escalonados.

En la intersección de la plataforma frontal saliente con el basamento mayor, fueron colocadas escalinatas de forma cuadrangular de 0.40 m por

lado, con dos peraltes, para acceder desde los costados oriente y poniente (figs. 21 y 22).

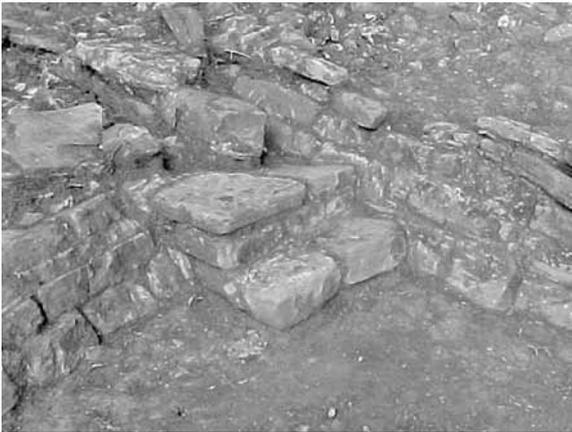
● Fig. 22 Detalle acceso escalonado oriente.

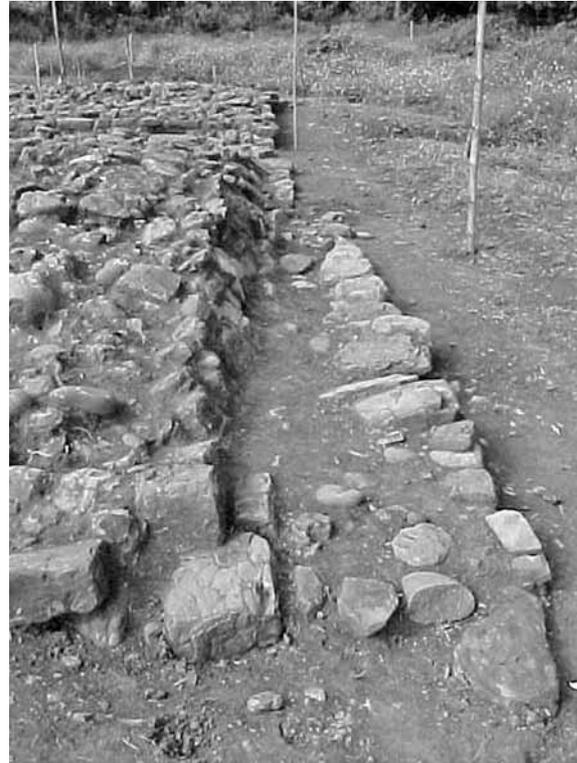
● Fig. 23 Vista hacia el poniente. Se aprecian rocas que integran esquinas de dos cuerpos, a la derecha está el muro de refuerzo.

Del mismo modo, y seguramente por la inclinación del terreno que se incrementa considerablemente hacia el norte, se encontró otra particularidad constructiva en la parte posterior de este edificio: se trata de un alineamiento de rocas, a manera de refuerzo, necesario para los marcados problemas de estabilidad de estas estructuras. Comprende tres cuartas partes de la longitud de ese muro, sus dimensiones fueron de 5.20 m y la integran asimismo rocas masivas de arenisca (fig. 23).

Este edificio fue el único dentro del conjunto con más de un nivel, la singularidad observada en su sistema constructivo es que, para integrar el segundo cuerpo, llegaron a la solución estructural de desplantarlos desde el nivel del piso, lo que se facilitó por su reducida altura. Sin embargo, es posible que a pesar de lo señalado no constituya formalmente otro cuerpo, sino un recurso técnico realizado para ofrecer mayor solidez a la construcción.

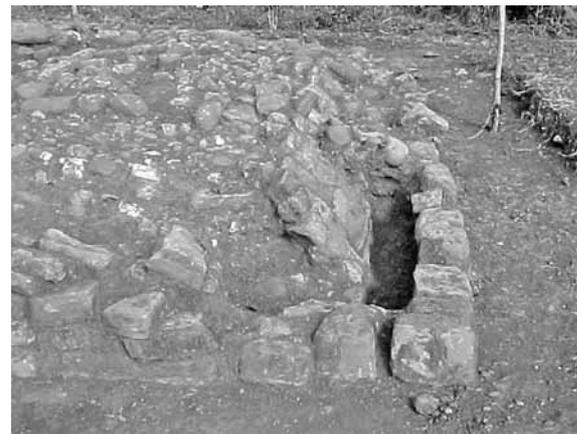
● Fig. 24 Vista hacia el norte de la esquina sureste, se observa la huella del primer cuerpo y desplante del segundo cuerpo.

En algunas secciones, los restos del considerado primer cuerpo se ven muy bajos, como si fueran una banqueta perimetral, y en otras, por corrimiento de los muros, parecieran integrarse con

el segundo cuerpo (fig. 24). Además, en la parte superior se registraron restos de cimientos que posiblemente sean evidencia de alguna división de la habitación que ahí se encontraba.

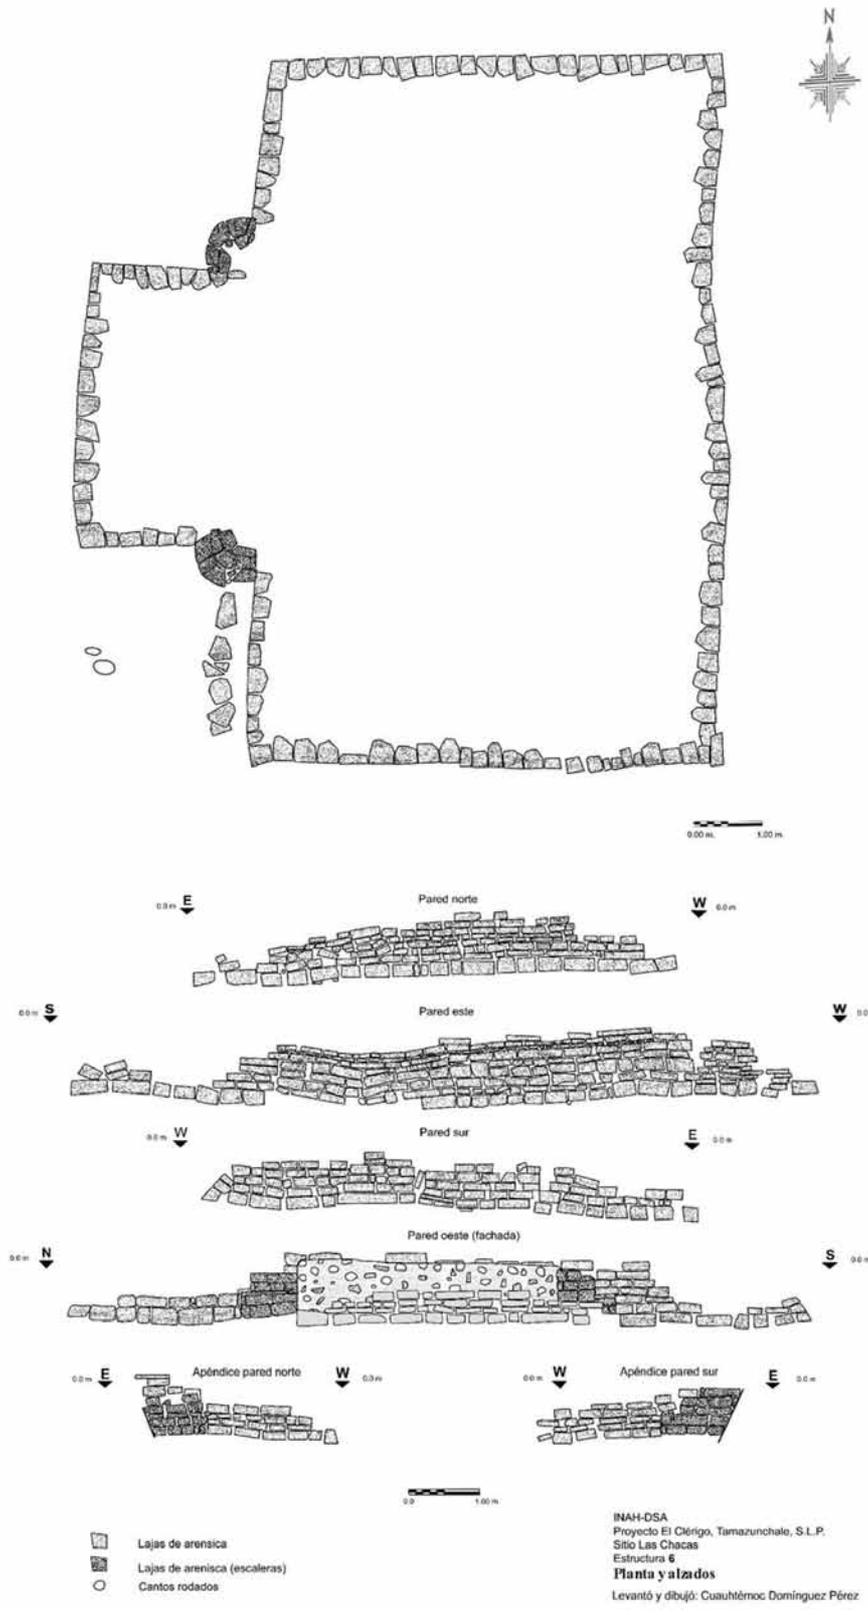
Fig. 25 Planta y alzados Estructura 6.

Se ubica justo enfrente de la estructura circular, al otro lado de la plaza, es la de mayor volumen del sitio y cierra el eje constructivo por el oriente. Su planta es rectangular, con lados de 10.40 por 6.90 m y una altura de 1.5 m, su orientación es al poniente, de frente al espacio abierto (fig. 25).

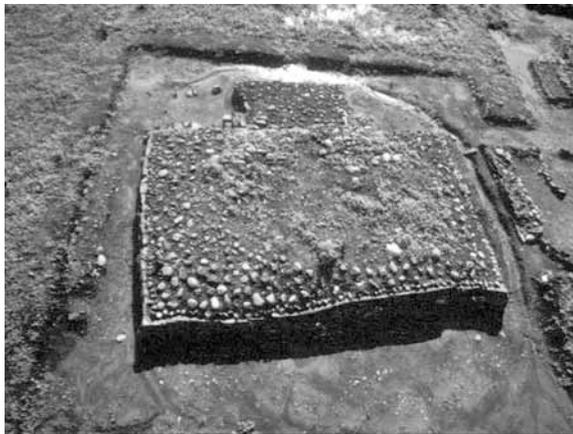
○ Fig. 26 Vista aérea Estructura 6 (fotografía: Fernando Cordero).

Asimismo se registró que parte del núcleo estaba integrado por grandes cantos apilados y amarrados con arcilla, constituyendo un sistema a manera de dos “cajones” constructivos; también se observaron estos muros de cimentación hechos con lajas de arenisca con secciones de cantos de dimensiones variadas y desecho de roca, todo se rellenó con una especie de escombros formado con gravilla y arcilla; a pesar de esto, hubo problemas de estabilidad que provocaron mucho movimiento en los muros (fig. 26).

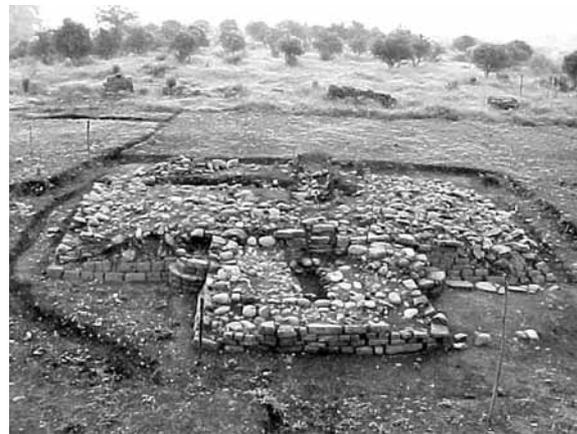
○ Fig. 27 Vista hacia el oriente Estructura 6 y su plataforma frontal.

Al igual que otros edificios del conjunto, posee una plataforma frontal con vista a la plaza, con dimensiones de 4.30 por 2.50 m (fig. 27), en su intersección con el edificio existen un par de accesos escalonados, que en este caso fueron semi-circulares, el del lado norte con dos peraltes y el

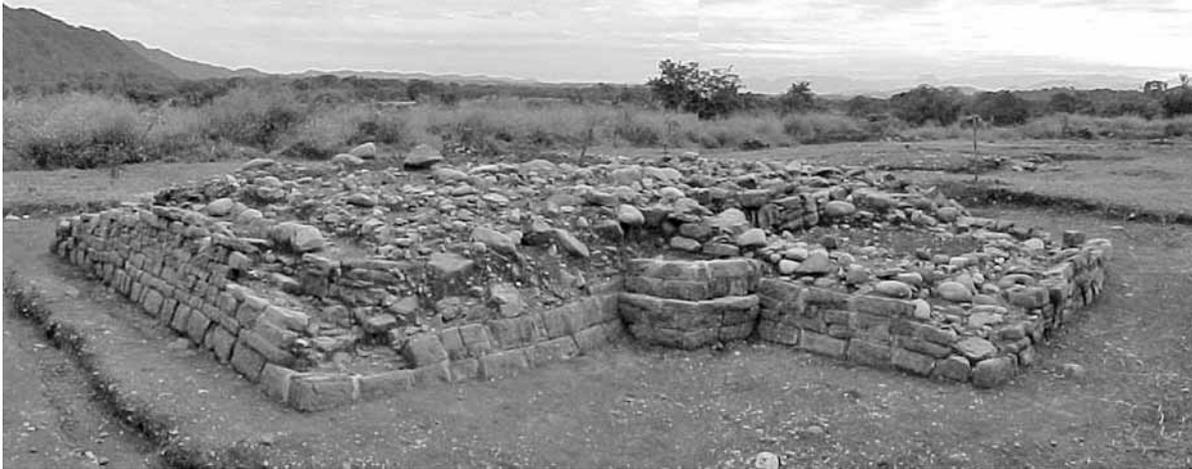
● Fig. 28 Vista hacia el sureste Estructura 6.

del sur con tres. Estos elementos se adosaron después de terminarse la construcción de los muros, ya que no se encontraron amarres entre los aparentes y las escaleras (fig. 28).

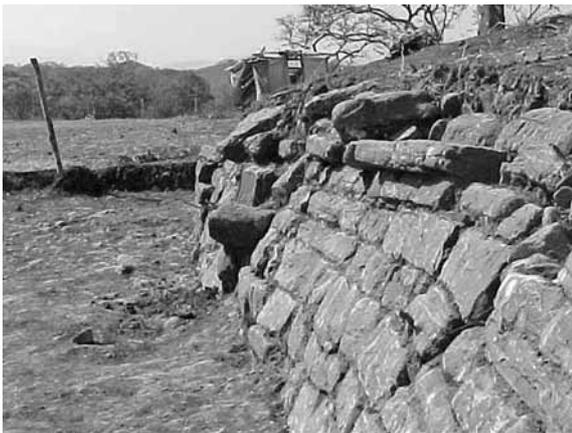
● Fig. 29 Vista al sur del muro con cornisa de la Estructura 6.

Asimismo, este edificio presenta un elemento más que se ha considerado característico de la arquitectura regional como es la cornisa; de ésta existió evidencia en el muro oriente, que corresponde a la parte posterior del edificio donde se conservó la mayor altura. Es posible que haya existido también en otros costados, pero desafortunadamente el daño sufrido por la estructura destruyó en buena medida toda su parte superior, dejando únicamente los vestigios señalados (fig. 29).

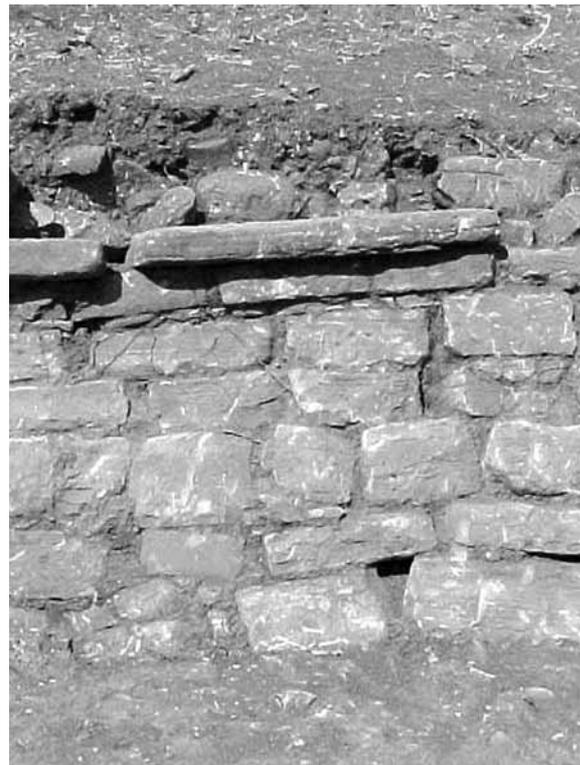
● Fig. 30 Detalle cornisa y rajuelas bajo las lajas para nivelarlas.

La cornisa no sobresale más de ocho centímetros y se formó con lajas delgadas empotradas de manera horizontal, para solventar el cambio de inclinación entre el muro y este elemento arquitectónico. Por la diferencia de altura con el núcleo, es evidente que no remataba su parte superior, y por las condiciones de conservación en que se encontró no puede afirmarse que formara algún tipo de base que sostuviera un tablero, como era

común que ocurriera en El Tajín; también se observó que, para nivelarla, entre las hiladas del talud ubicadas inmediatamente debajo de la cornisa se colocó una serie de rajuelas o pequeños fragmentos del mismo material (fig. 30).

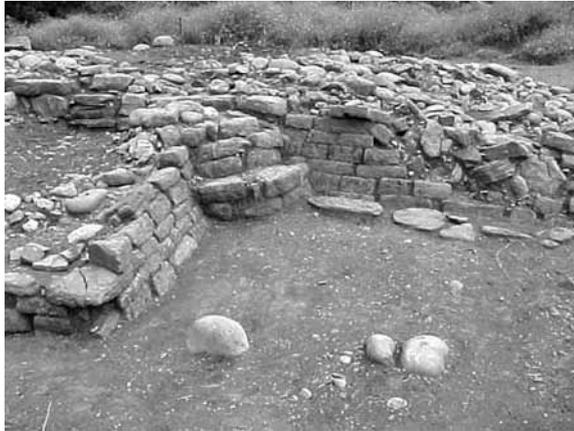
○ Fig. 31 Vista hacia el noreste, detalle pasillo enlajado hacia el acceso semicircular.

Junto a la escalera semicircular del lado sur se observó en el suelo un pequeño corredor integrado por algunas lajas delgadas de arenisca, dispuestas paralelamente al muro (fig. 31); se trata

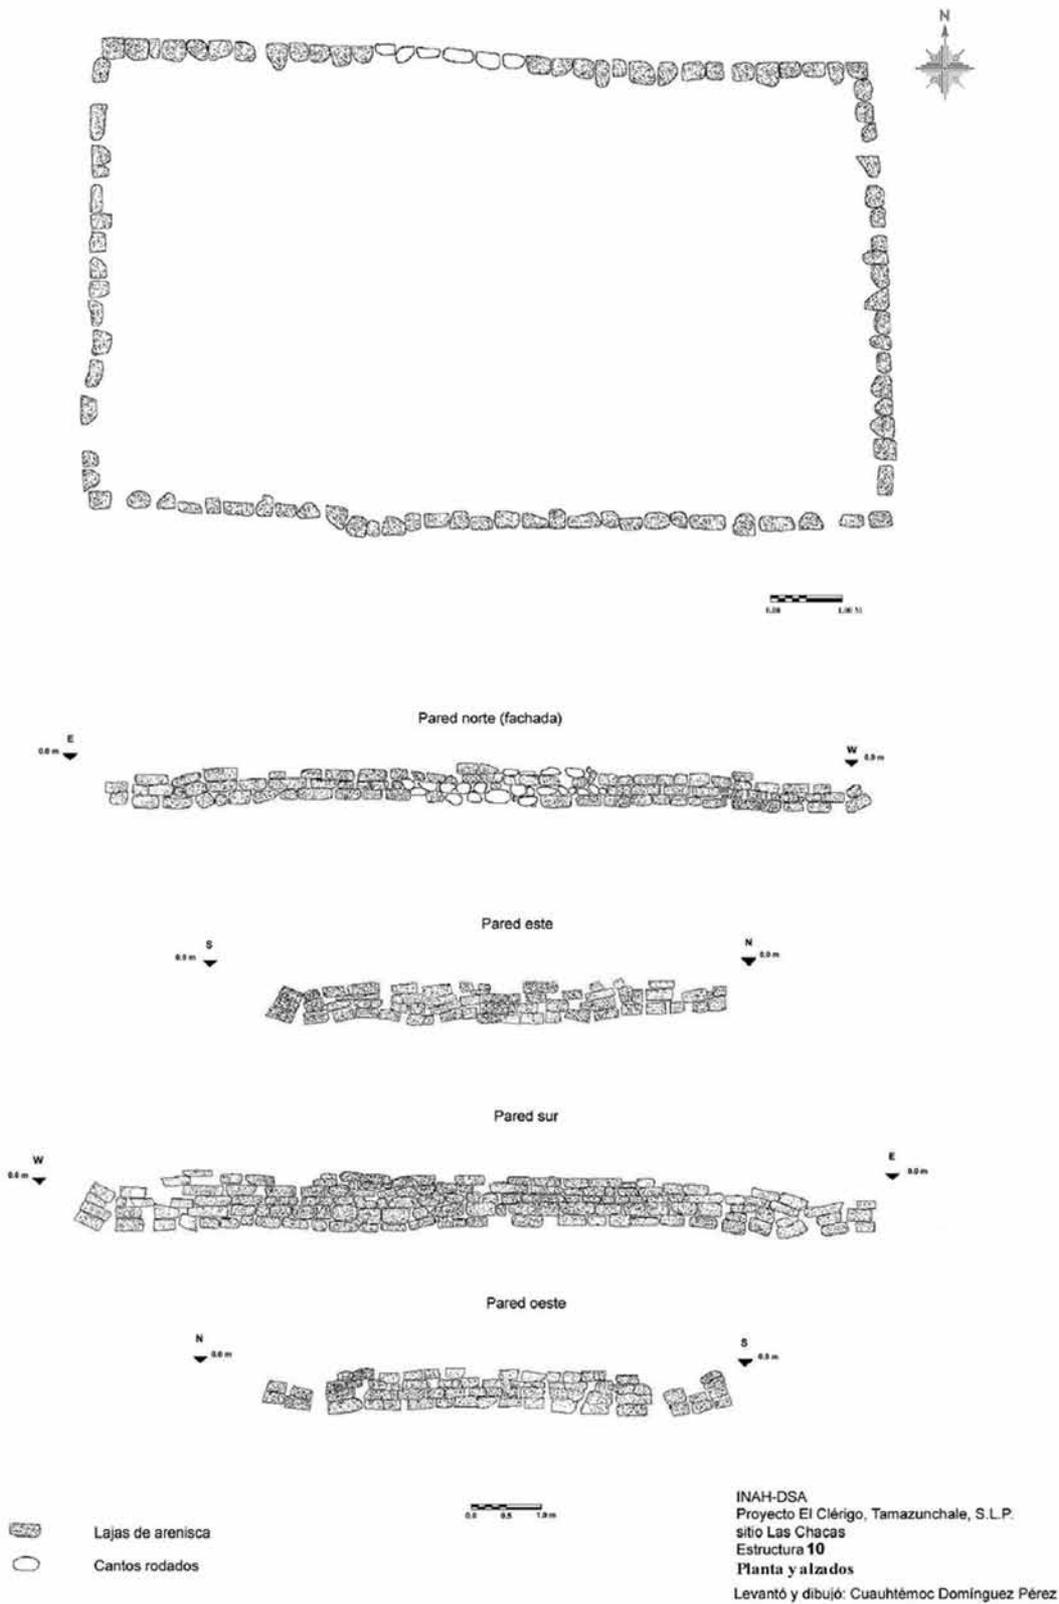
Fig. 32 Planta y alzados Estructura 10.

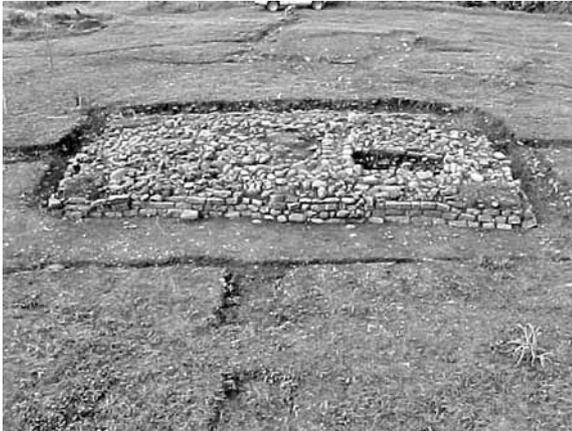
● Fig. 33 Vista hacia el sur Estructura 10, se aprecia cajón de relleno.

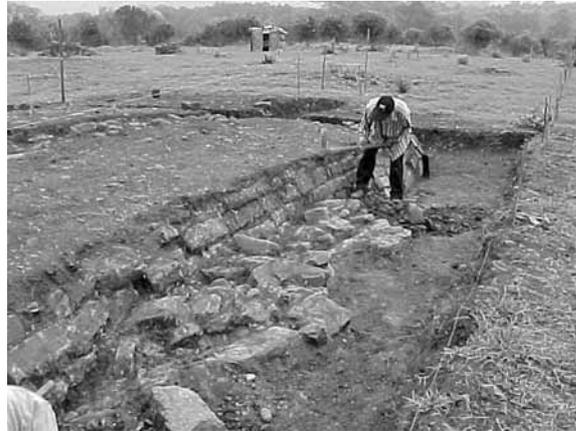
● Fig. 35 Vista hacia el oriente, proceso exploración muro sur.

Los muros se hicieron en la misma forma que los anteriores, con lajas de arenisca unidas con lodo, registrando iguales problemas estructurales. En comparación con edificaciones similares, al momento de la exploración se apreció una cantidad mayor de lajas y cantos en el derrumbe, particularmente en el lado sur, en número tal que su restitución superaría la altura de los taludes, por ello no se puede descartar que procederían de una construcción en la que se utilizó roca y existió en la parte superior (fig. 35).

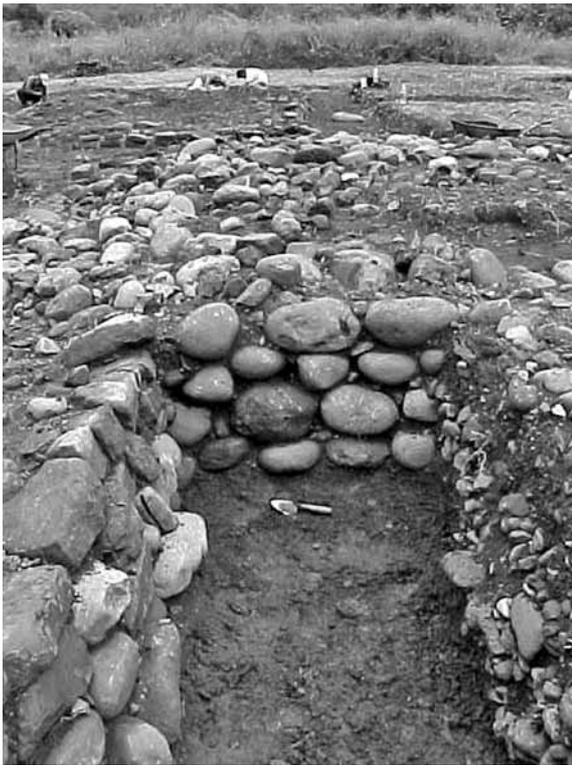
● Fig. 34 Detalle del cajón constructivo de la plataforma.

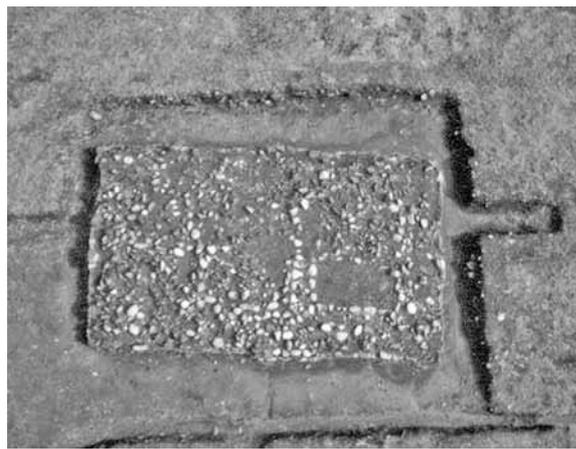
● Fig. 36 Vista aérea de la Estructura 10, se ven los cajones señalados (fotografía: Fernando Cordero).
