Javier Martínez González*
Cuauhtémoc Domínguez Pérez*

Arquitectura de Las Chacas, asentamiento residencial en la Huasteca meridional

Este artículo se presenta bajo ese punto de vista; la información se generó como parte del “Proyecto de Salvamento Arqueológico El Clérigo, Tamazunchale, San Luis Potosí”, desarrollado en la porción sureste de esa entidad, en la zona serrana de la Huasteca meridional. Por existir la posibilidad de afectación del lugar, en esta investigación se intervino el asentamiento llamado Las Chacas: se excavó extensivamente el perímetro de las estructuras que lo componen; se realizaron exploraciones al interior de algunas de ellas, y finalmente se restauró todo el conjunto arquitectónico.

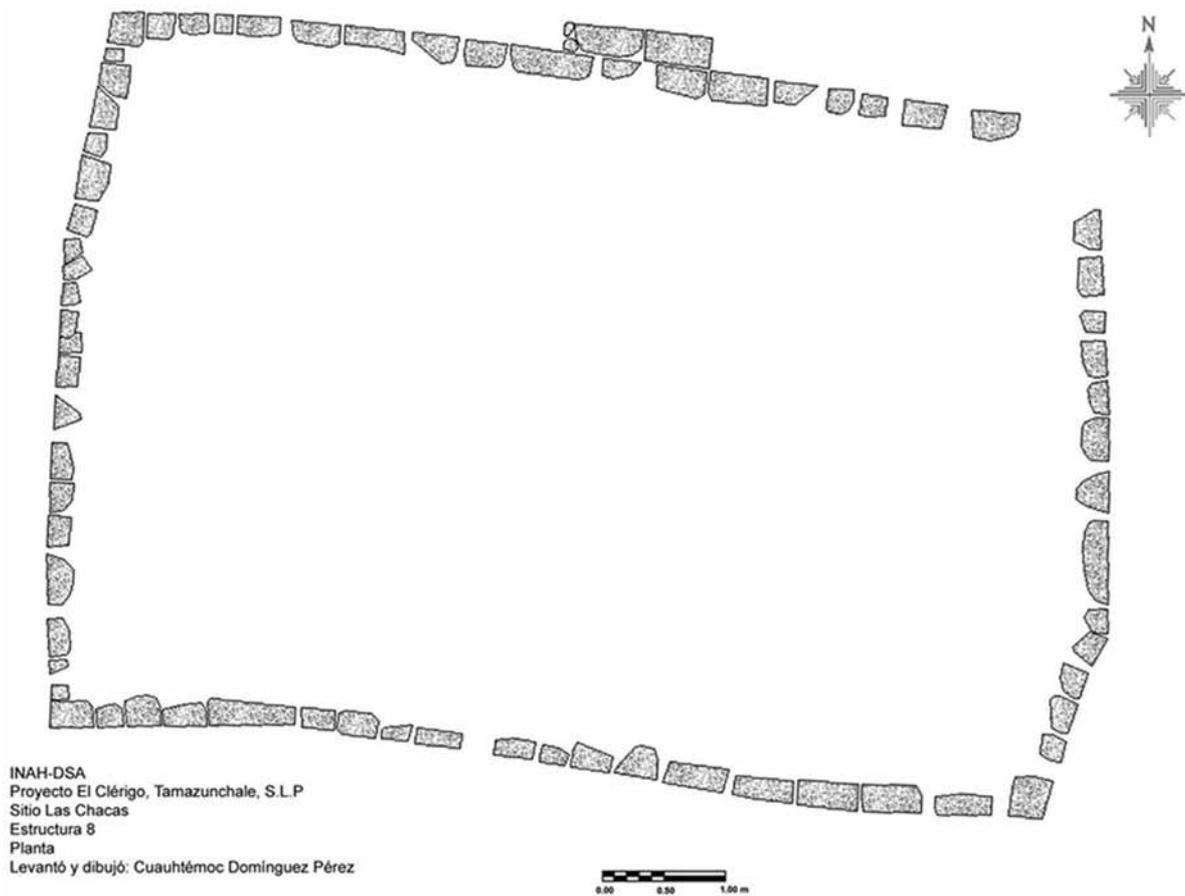
Fig. 37 Planta Estructura 8.

Se localiza en la esquina sureste del conjunto arquitectónico, al sur de la Estructura 7 y en el costado oriente de la Estructura 10. Es una plataforma de planta rectangular con dimensiones de

8.60 m de longitud por 5.90 de ancho y una altura de 0.40 m (fig. 37).

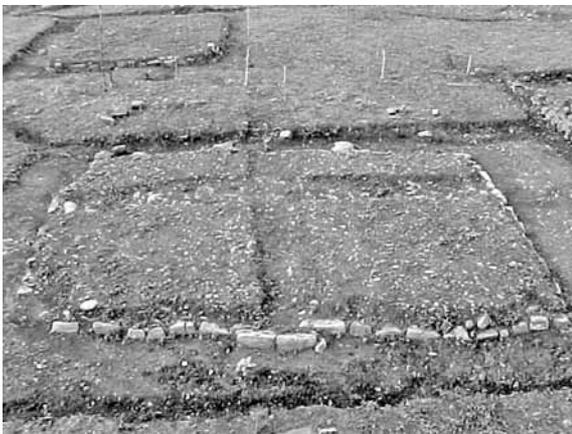
Fig. 38 Vista hacia el norte Estructura 8, con acceso al frente.

La pared norte corresponde al acceso, ya que en la parte media de ese costado sobresalía del muro un descanso a manera de huella, formado por dos grandes lajas, sus medidas fueron: 1.20 m

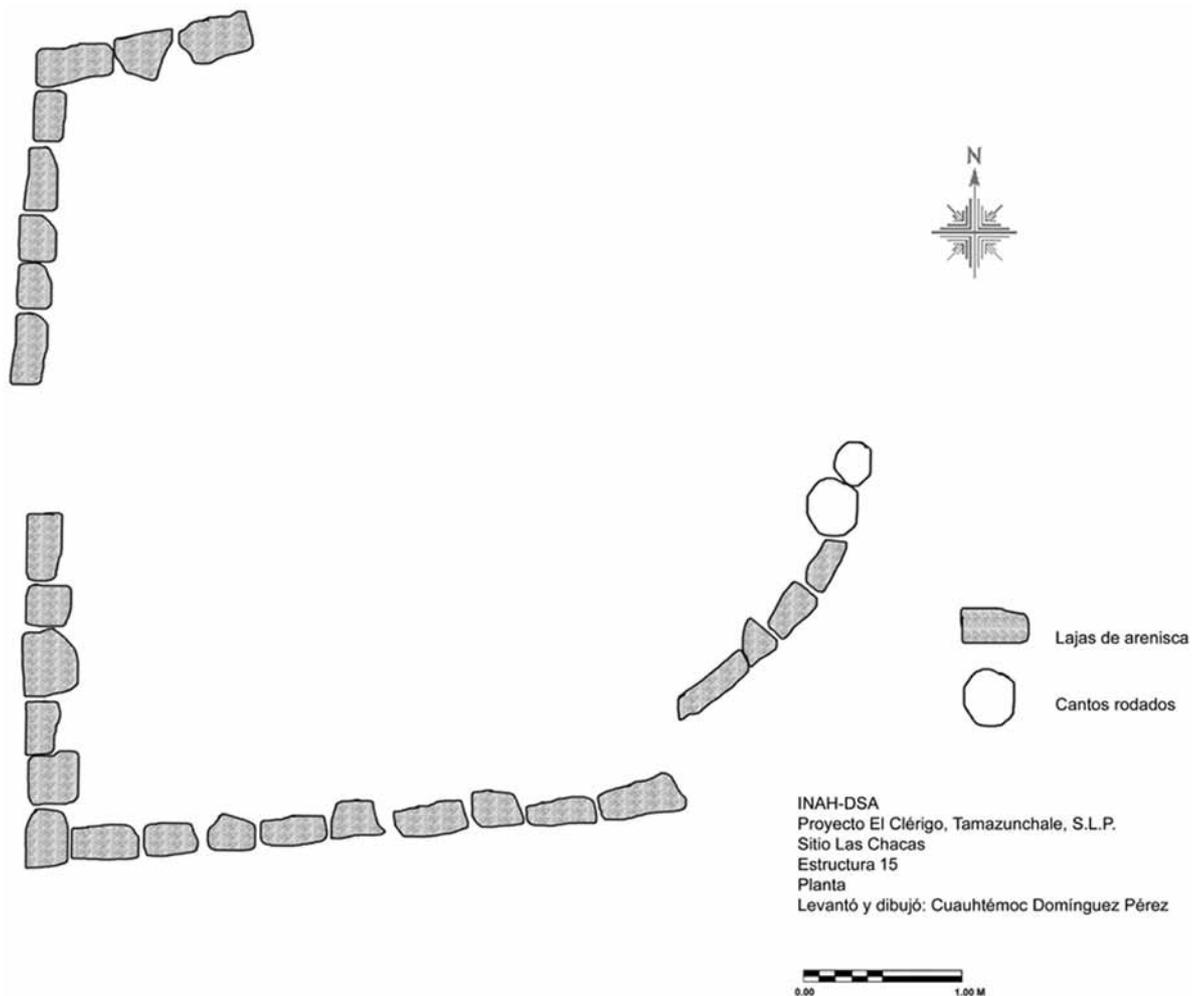
Fig. 39 Planta Estructura 15.

Integrada por vestigios muy deteriorados, sólo presenta dos esquinas, la suroeste y la noroeste, que al parecer formaban parte de la mitad de una estructura. El largo de la hilada del costado poniente fue de 5.40 m, y la altura promedio de estas evidencias, que corresponde hasta tres lajas delgadas, fue de 0.34 m (fig. 39).

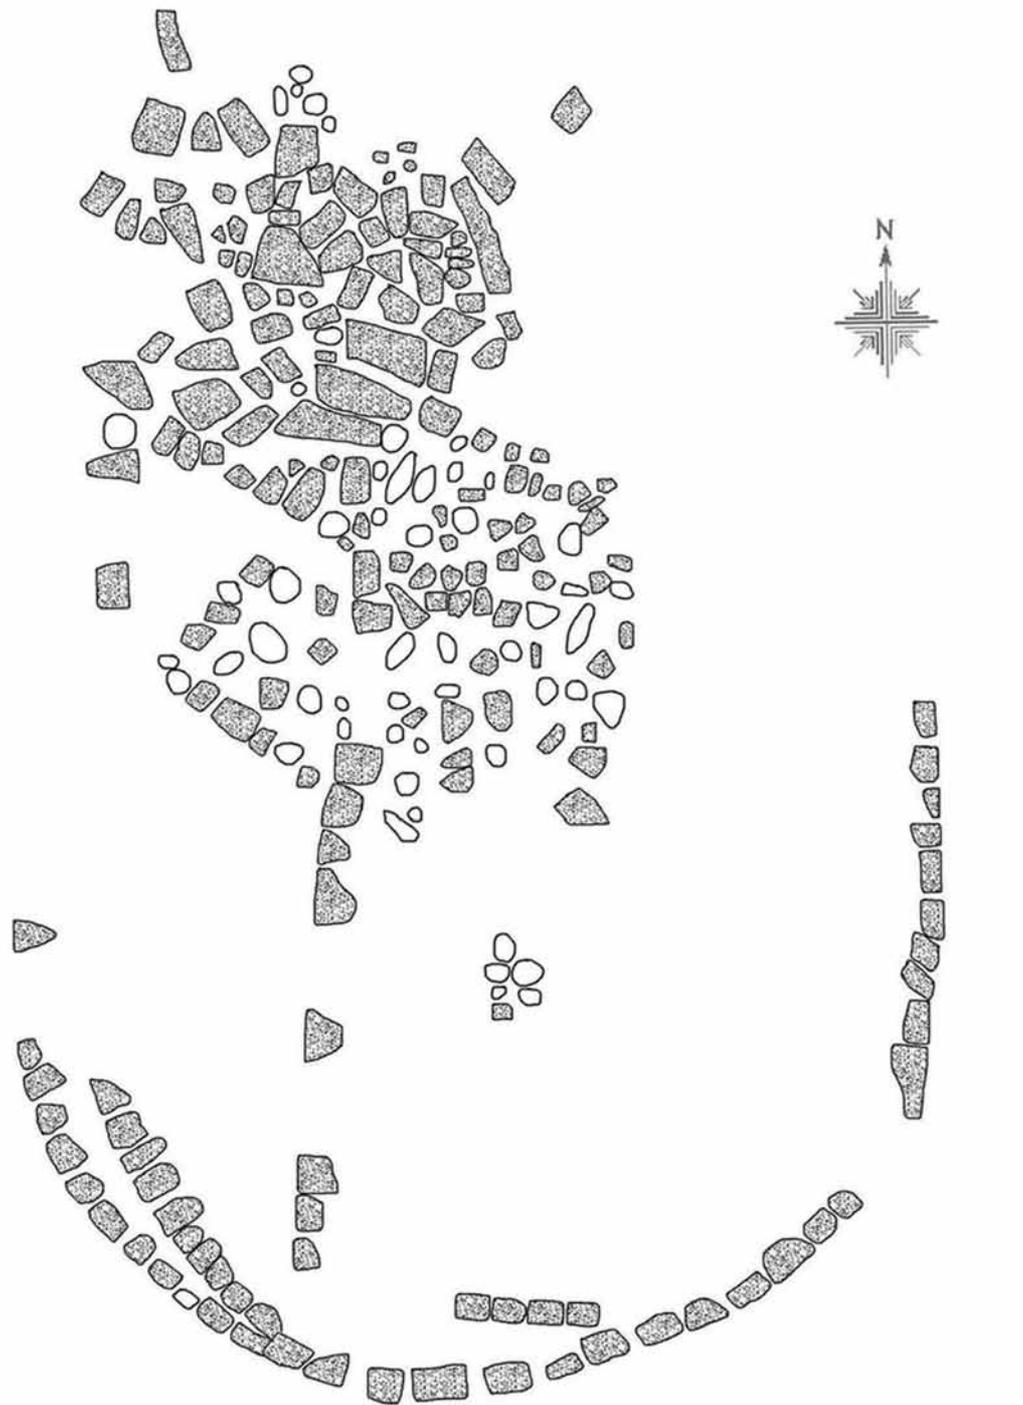
● Fig. 41 Planta Estructura 16.

Los primeros restos son de forma cuadrangular, recuperándose evidencia de tres lados, por lo que se pudo determinar su ancho en 4.40 m, mien-

tras los restos longitudinales más completos se encuentran en el alineamiento poniente, con una extensión de 5.12 m. Los restos están rodeados por un elemento de planta circular, igualmente hecho con lajas de arenisca, con evidencia de dos alineamientos paralelos en su sección suroeste (fig. 42).

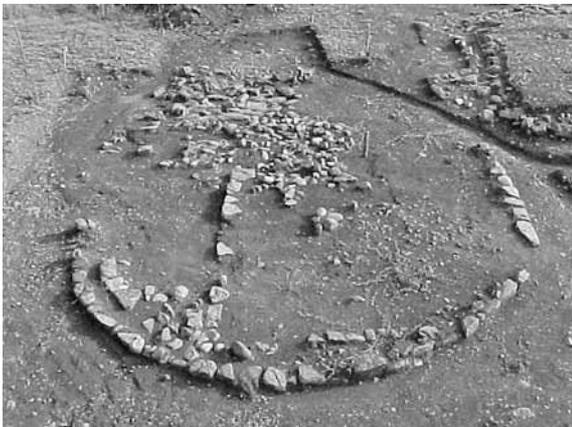
Fig. 42 Vista hacia el norte Estructura 16.

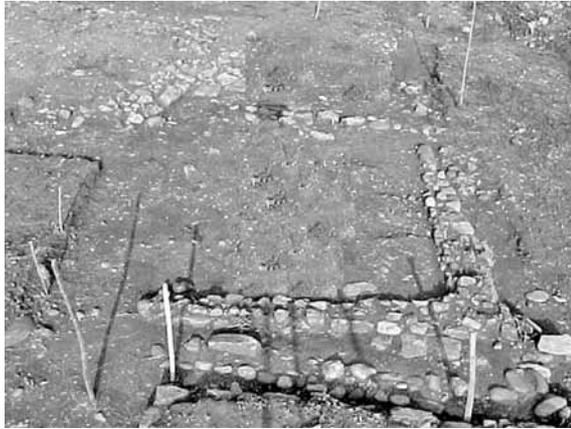
Fig. 44 Vista hacia el poniente Estructura 17.

El grado de conservación observado fue regular, los muros estaban hechos con una hilada de lajas o cantos; existe una pendiente hacia el poniente que es más bajo, con una diferencia con el lado oriente de 0.82 m (fig. 44).

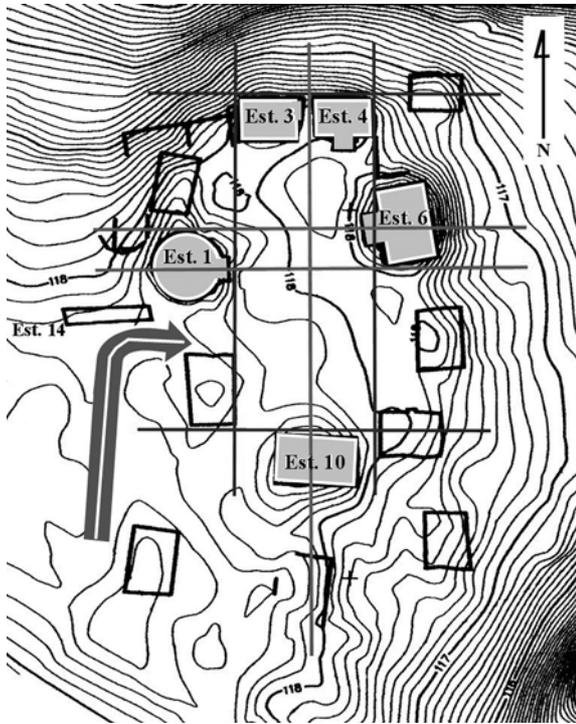
○ Fig. 45 Ejes de simetría y circulación propuesta para el sitio.

En relación con los edificios mayores que integran el eje este-oeste, se observa una simetría que en un primer momento pareciera estar desfasada al no presentarse una relación completa “de espejo”, pues sobre una línea que una las estructuras 1 y 6, existe diferencia de 12 grados entre los centros de cada una de ellas. Igualmente, se nota que el centro del acceso de cada uno de estos edificios corresponde al límite de la estructura que tiene enfrente, integrando un particular acomodo que seguramente puede interpretarse como algún tipo de movimiento solar a lo largo del año, situación evidenciada en particular por la Estructura 6, que muestra la mayor desviación de todo el conjunto.

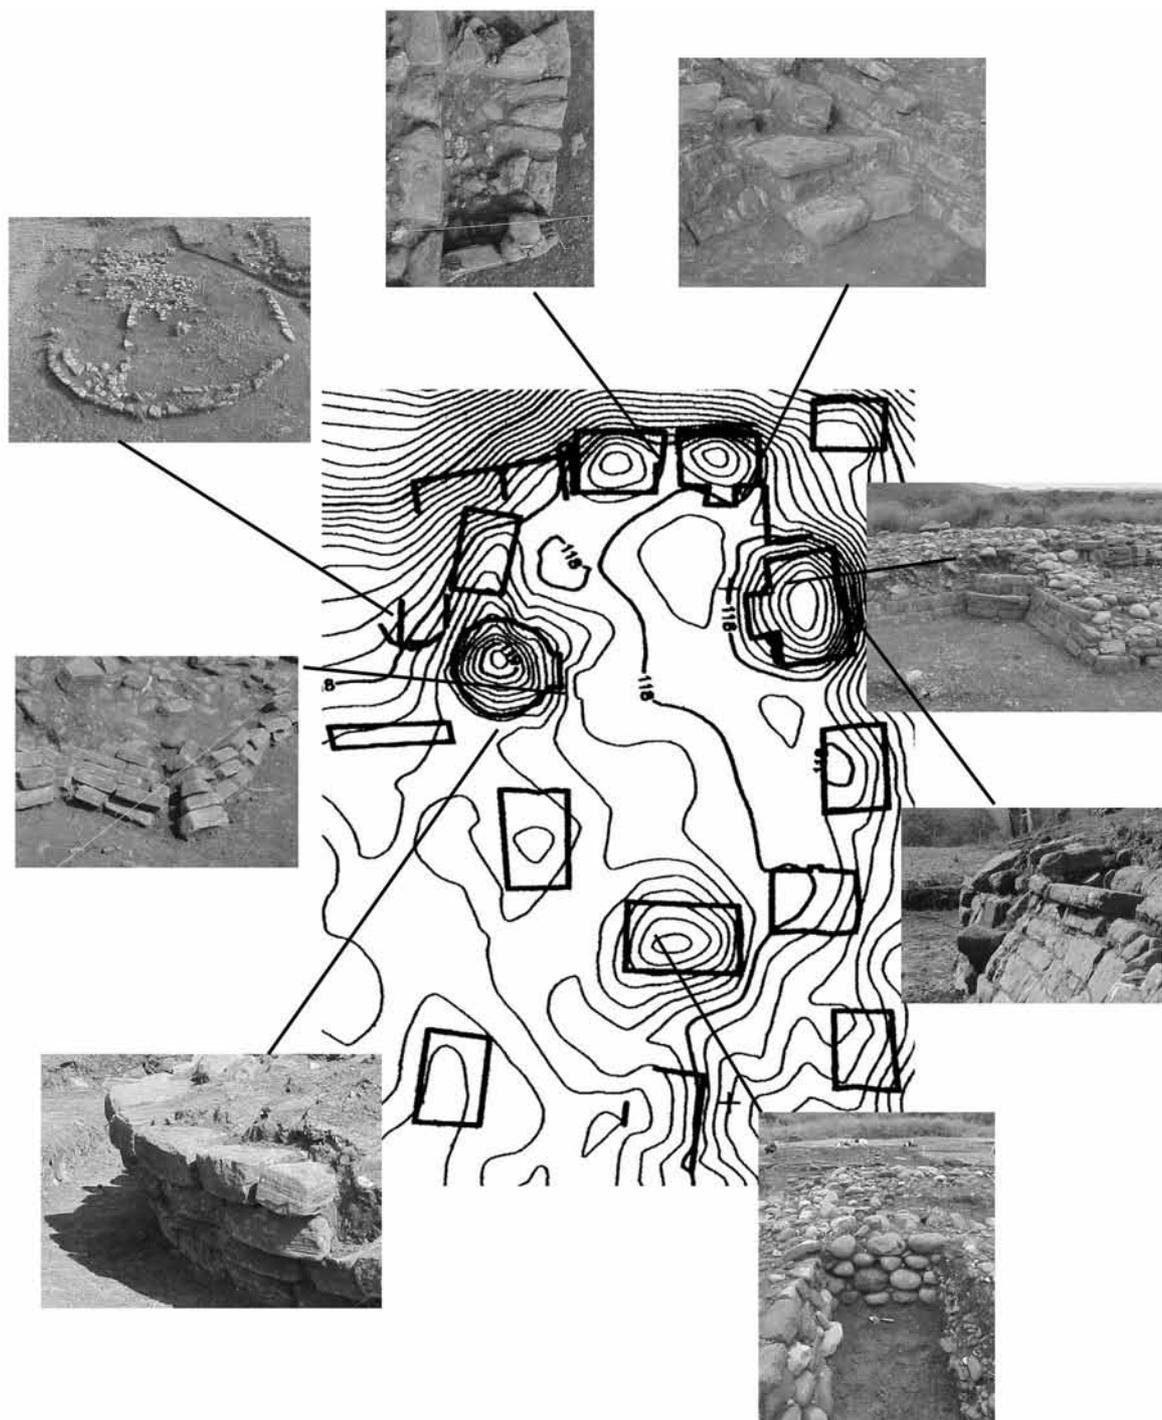
● Fig. 46 Algunos rasgos arquitectónicos del sitio.

integrados de rocas más espesas, escaleras semi-circulares, plataformas frontales, cornisa y la presencia de estructuras circulares—, estuvieron presentes en este sitio (fig. 46). En contraste, no
