## **La arquitectura Puuc Clásica de Balché, Campeche: labores de registro y conservación**

A finales de 2003 se realizaron las primeras labores de consolidación de los edificios de Balché, en el noreste de Campeche. El trabajo de campo incluyó el registro de arquitectura en pie que no se conocía y recorridos que permitieron entender mejor la distribución del asentamiento prehispánico. De acuerdo con las características de los edificios y al análisis de la cerámica colectada, la ocupación del sitio ocurrió fundamentalmente a lo largo de tres siglos, del 550 al 850 d. C. El asentamiento cubre una superficie promedio de 2 km<sup>2</sup>.

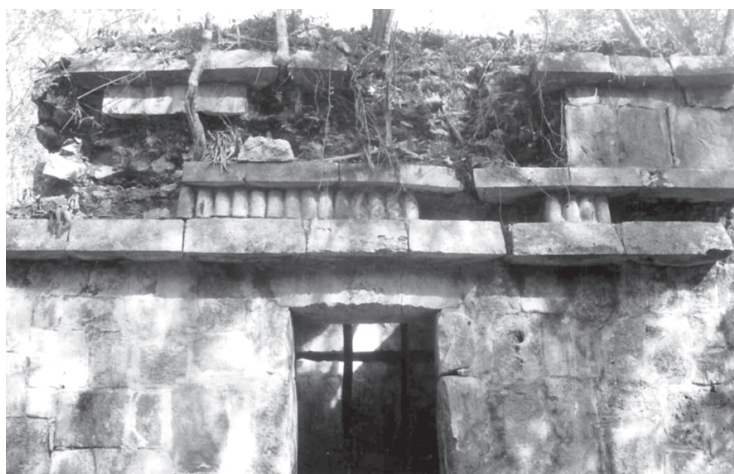
● Fig. 5 Fachada sur del Edificio 2 antes de su intervención.

El muro interior oriente se encontró abombado o fuertemente deformado, con los sillares casi por caer. La unión de los muros interiores presentaba amplias grietas producto de la penetración de raíces de árboles, así como del asentamiento disparejo de las paredes. En la fachada faltaban varios cilindros de la decoración original, así como algunos sillares y molduras recientemente caídos.

Las labores de consolidación atendieron todos los problemas anteriores, resanando las grietas, restituyendo los sillares caídos, tapando los huecos dejados por los derrumbes, reinstalando las tapas de bóveda y dando nueva solidez al edificio. La restauración de la fachada oriente fue programada para intervenir al final, suponiendo que en el curso de los trabajos se encontrarían los sillares cilíndricos faltantes. Sin embargo, jamás aparecieron, seguramente porque fueron robados en el siglo XIX (como piezas constructivas para la hacienda Yaxché) o bien en algún momento del siglo XX.

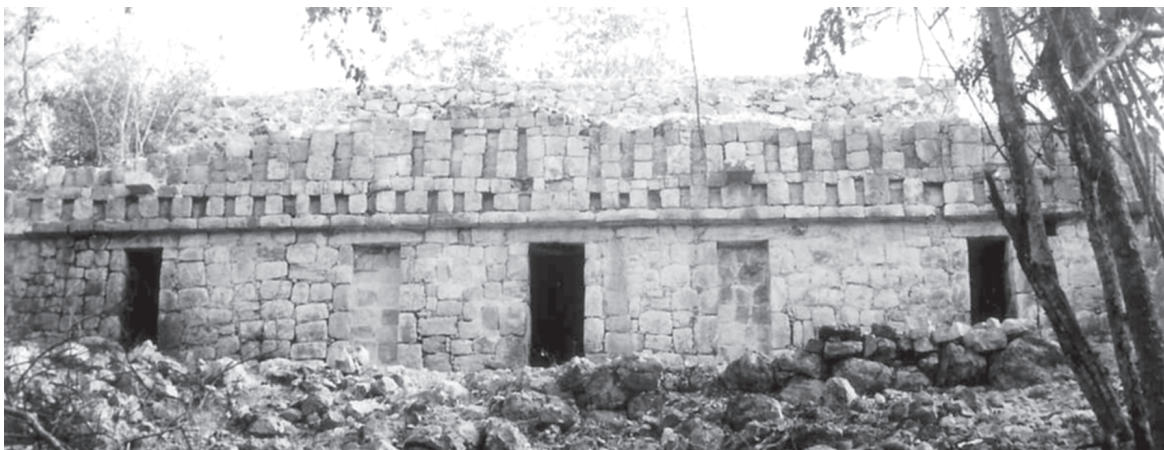
● Fig. 8 Fachada sur del Edificio 6 después de los trabajos de restauración.

Cabe comentar que el costado sur del Edificio 6 posee el paramento superior mejor conservado y más complejo del sitio que nos ocupa. Encima de una moldura rectangular delgada y lisa corre una banda de sillares entrantes y

salientes sólo interrumpida encima de la entrada media del cuarto central. Sobre la banda referida, los constructores crearon líneas verticales entrantes y salientes a todo lo largo del paramento excepto en los sectores que se hallan encima de los cinco vanos de acceso. Sobre cada uno de ellos se colocó un sillar rectangular en saledizo o resaltado y encima de ello una banda más amplia de sillares que interrumpe parcialmente el ritmo de las líneas verticales antes mencionadas. No parece haber existido un motivo especial al centro del paramento superior. Los sillares de las esquinas que van sobre la moldura media están labrados en dos de sus caras con líneas verticales también entrantes y salientes (fig. 8).

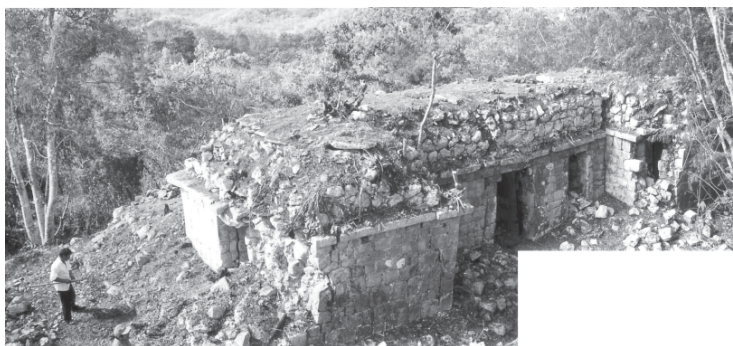
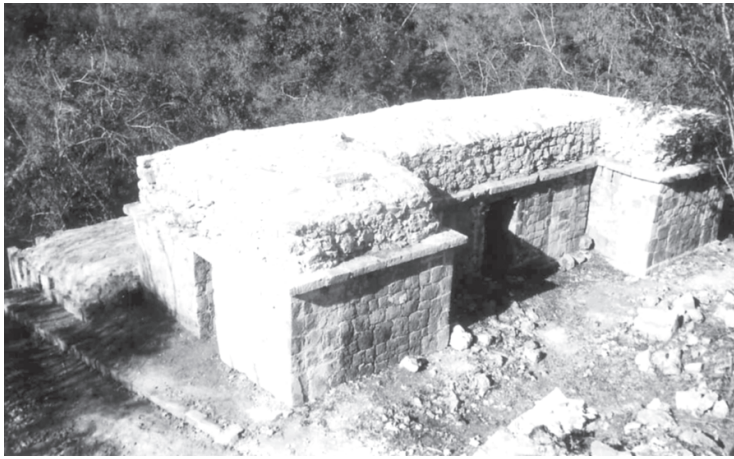
El segundo nivel o lado norte del Edificio 6, también cuenta con tres habitaciones pero su planta es diferente. El cuarto central tuvo tres entradas mirando al norte, las dos laterales también cerradas con mampostería en tiempos precolombinos. El aposento oriente es perpendicular al anterior y su acceso se encuentra en el lado este, mirando hacia el patio que comparte con el Edificio

7. La habitación poniente también es perpendicular al cuarto central pero su vano de entrada mira rumbo al occidente (figs. 9 y 10).

● Fig. 9 Vista aérea del sector norte del Edificio 6 después de la limpieza de vegetación.

● Fig. 10 Vista área del sector norte del Edificio 6 después de los trabajos de restauración.

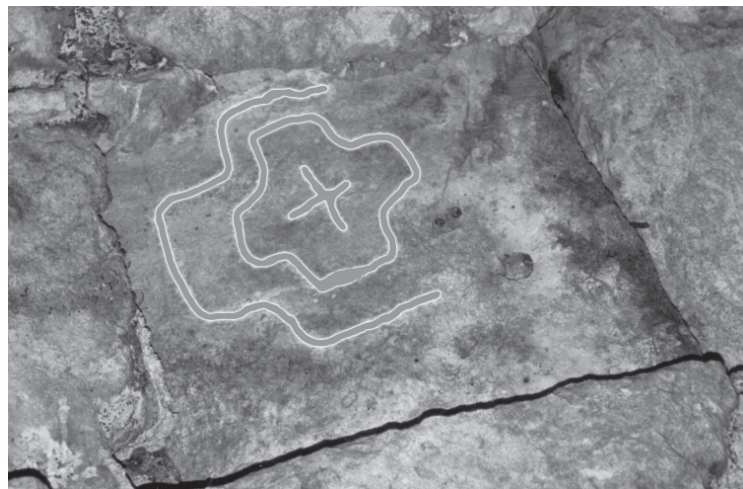
● Fig. 11 Tapa de bóveda del Edificio 6, se encuentra remarcado el relieve del glifo Lamat.

Otro dato de interés es que la tapa de la bóveda central del aposento medio del costado norte está decorada. Presenta un motivo en relieve que recuerda al glifo T510, es decir el símbolo Lamat (Venus) u octavo de los 20 días del calendario maya del periodo Clásico. La imagen fue labrada representando tres cruces, de tamaños distintos, contenidas entre sí (fig. 11).
