Informe de la primera temporada de trabajo realizada en Chimalhuacán, Estado de México, del 29 de junio al 12 de septiembre de 1964*

Arqueólogo Héctor V. Gálvez, 1964

y reconstrucción de un basamento piramidal, perteneciente al horizonte Posclásico (mexica).

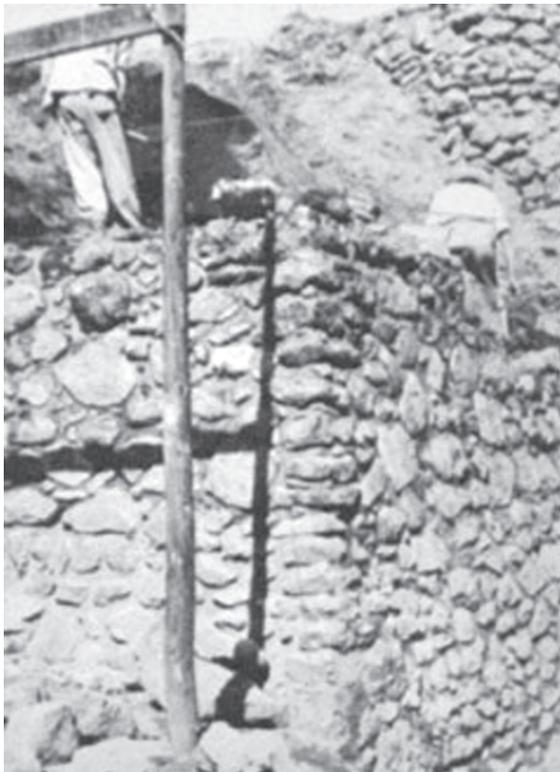
● Fig. 1 Esquina NE del basamento (fase de la reconstrucción).

La penúltima época presenta el estilo característico de los basamentos mexicas consistentes en un gran talud que remata en una pequeña cornisa en la que se sobrepone un cuerpo vertical; los datos de esta época se consolidaron y para marcar el dato original de la reconstrucción se entallaron las piedras a 0.001 m de profundidad. Debido a desplazamientos del material el talud presenta diferencias en la inclinación, se puede dar como promedio 65°.

El material de construcción es piedra de tamaño regular careada y pegada con lodo, y sólo las piedras de la esquina noreste que se reconstruyó estaban talladas en 2 de sus lados para formar ángulo.

La reconstrucción del frente abarcó 36.45 m dejando un espacio de 10 m al centro que es el que abarcó la escalinata.

Para levantar la esquina noreste se corrieron los niveles de ambos lados (fig. 1).

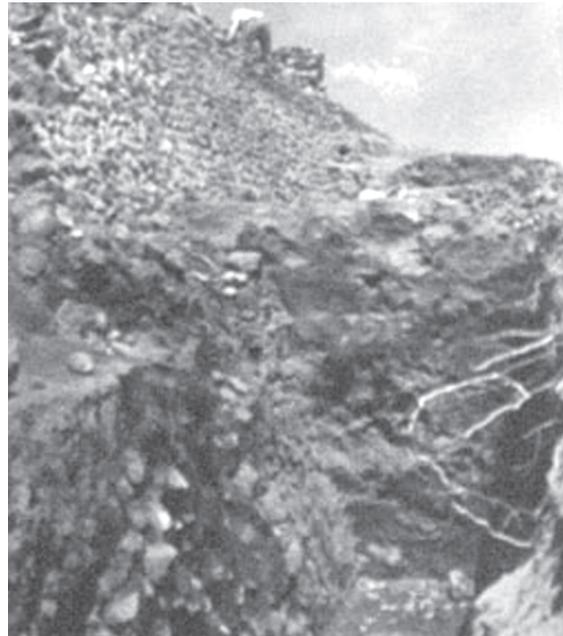
● Fig. 2 Basamento lado norte (restos del muro última época).

Al igual que el lado E [este], la última época se encontró destruida, por lo que se retiró para dejar al descubierto la penúltima, quedando un testigo de 2 m de largo; posiblemente en la última época de construcción se le adosó una plataforma ya que presentaba un nivel superior al piso del lado F [este] en 2.55 m. Este lado conserva su forma de talud en una distancia de 17.12 m de la esquina noreste hacia el oeste en donde se corta por tener adosada una plataforma que en la parte superior conserva restos de pisos y muros que están limitados por un muro superior, teniendo 2.10 m de altura el total sobre el nivel inferior. Se reconstruyó el talud del basamento y en la plataforma 0 [oeste]. Para conservar los lados, se construyó un muro de piedra y lodo recubierto de tabique ligero (figs. 2, 3, 4).

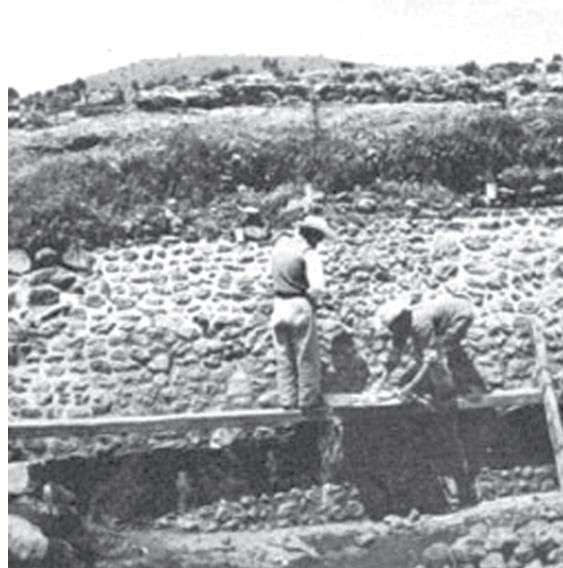
● Fig. 3 Basamento lado norte (consolidación muro de penúltima época).

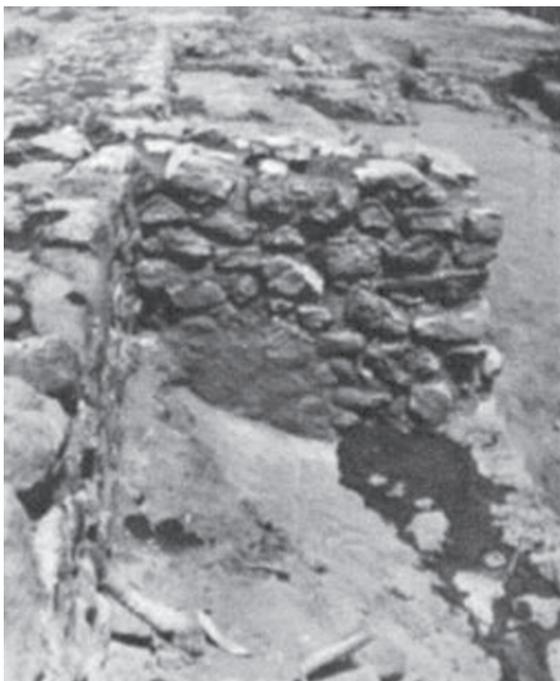
● Fig. 4 Basamento y plataforma, lado norte (muro superior).

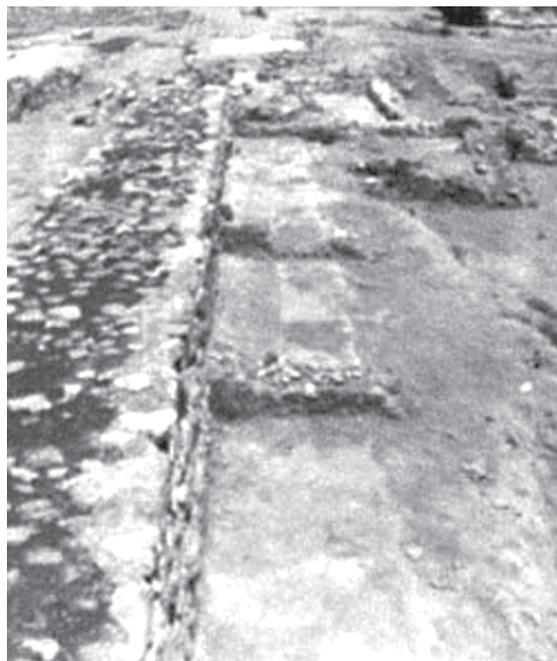
La plataforma en su parte superior está limitada hacia el lado sur por un muro de la última época, y tiene el mismo nivel general del basamento, pero presenta la particularidad de tener restos de pisos de aplanado de 0.50 m de ancho que presentan una rotura uniforme hacia el exterior y a 0.40 m del muro que sirve de límite da el aplanado vuelta hacia abajo, lo que indica la presencia posible de una subestructura. Sobre el aplanado existen restos de muro de piedra y lodo que marcan división de cuartos, con espacios de oeste-este 1.30 m, 0.90 m, 2.45 m, 2.50 m, 2.25 m, 2.00 m. El espesor promedio de estos muros es de 0.35 m.

Tanto en el lado este como en el lado norte en la parte superior del basamento existen restos de pisos en muy malas condiciones de conservación (fig. 5).

● Fig. 5 Plataforma, lado norte (muro superior que la limita por el sur y restos de muros adosados).

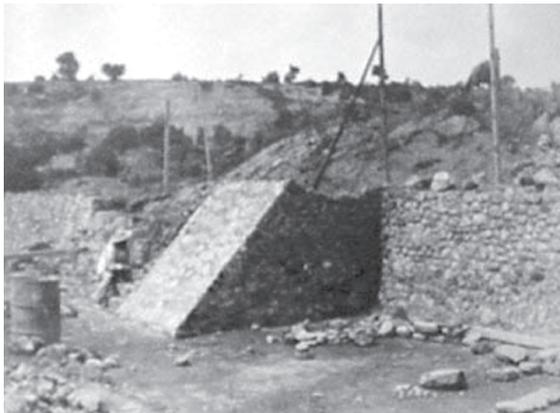
Al comenzar los trabajos, esta sección se encontraba cubierta de vegetación, por lo que se procedió a retirarla. Se iniciaron a lo largo del frente trincheras de aproximación, localizándose restos de muros exteriores y de una escalinata: los primeros con una altura máxima de 0.70 m y que una vez limpios fueron consolidados. El muro noreste de 13.70 m de longitud se encontró a plomo, en tanto que el sureste de 12.70 m en talud con una inclinación de 80°.

La escalinata de 12.50 m de largo apareció con datos de 5 escalones, estando el primero en buen estado de conservación con huella 0.20 m peralte 0.19 m en tanto que los restantes estaban constituidos únicamente por el núcleo. Los datos de las alfardas sólo se conservaban en el lado sur de la escalinata consistiendo en tres piedras de la cara interior que limitaban los escalones; y por el lado exterior la rotura del piso de aplanado.

● Fig. 6 Frente del templo lado este (durante la reconstrucción de la escalinata).

Al reconstruirse esta sección se levantaron los muros a 1.90 m y en el lado norte de la escalina-

nata se levantó parte de la alfarda transportando los datos del lado sur con las siguientes medidas: largo 2.30 m 17° de inclinación y 2.90 m sobresaliendo del paño del muro noreste y con una altura de 1.90 m. Al mismo tiempo se levantaron 7 escalones de 0.19 m de peralte por 0.20 m de huella y cortándose a 1.50 m de altura. Por restos de pisos que se conservan en la parte superior del edificio se calculó una altura total de 3.61 m (fig. 6).

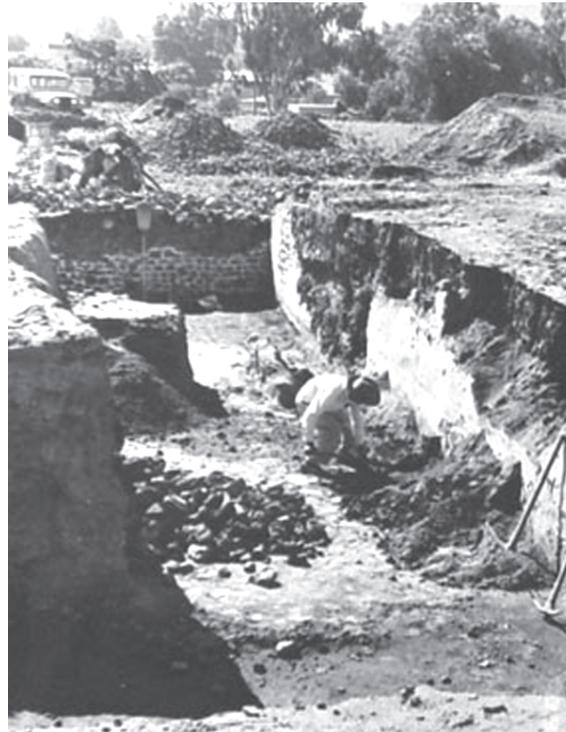
Tanto en el lado norte como en el sur se adosaron muros para prolongar al frente y que constituirían parte de cuartos anexos. En el lado norte se encontró el muro del edificio con bastantes restos de aplanado y se exploró en 17 m hacia el oeste en que se cortó la exploración. Al limpiar de escombros esta sección se delimitó un cuarto con las siguientes medidas: lado este que constituye el frente de 7.00 m, en la cara interior del muro se nota el claro de la puerta que mide 1.20 m. Los muros sur y norte de 17 m de largo, dejando este último cubierto de escombros por lo que se desconoce su espesor. El piso del cuarto se encuentra al nivel del basamento, en el interior se encontraron restos de muros posteriores que posiblemente sirvieron para subdividir al cuarto (fig. 7).

● Fig. 7 Templo, cuarto norte (esquina SE).

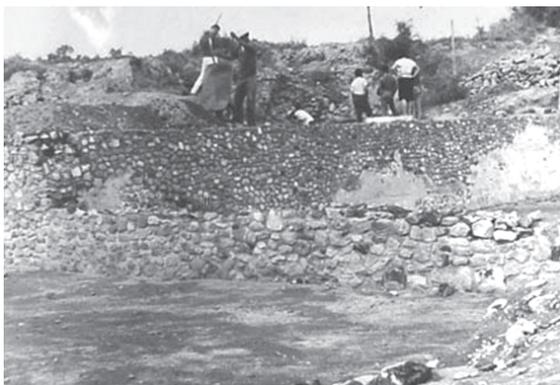
En el lado norte y en el interior del edificio fue localizada con anterioridad a los trabajos una serpiente tallada en la roca y que conserva restos de aplanado y pintura roja, azul y turquesa. Para protegerla de posibles derrumbes se amplió en forma de rectángulo el pozo que existía, quedando éste con las siguientes medidas: 4.80 m en los lados norte y sur, 5.60 m en los lados este y oeste. Levantándose muros de calicanto de 0.40 m de espesor. Al ampliarse el pozo en la esquina suroeste apareció una escultura femenina con una base de 0.80 m de diámetro y de altura 1.06 m. Representa una mujer arrodillada con la cara en alto la cual está fragmentada en los 2 tercios inferiores; conserva esta escultura restos de pintura (figs. 8, 9, 10, 11, 12).

● Fig. 8 Fosa de La Serpiente (vista desde el lado norte).

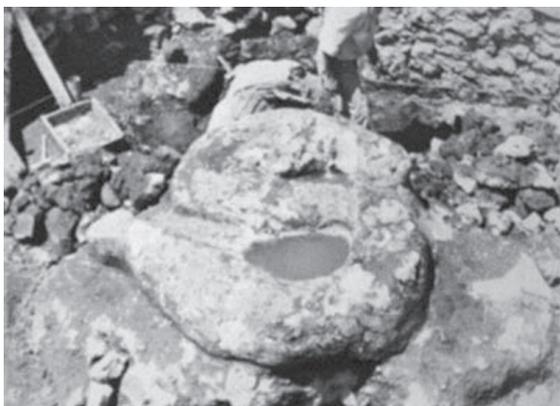
● Fig. 9 Fosa de La Serpiente (aspecto de la escultura).

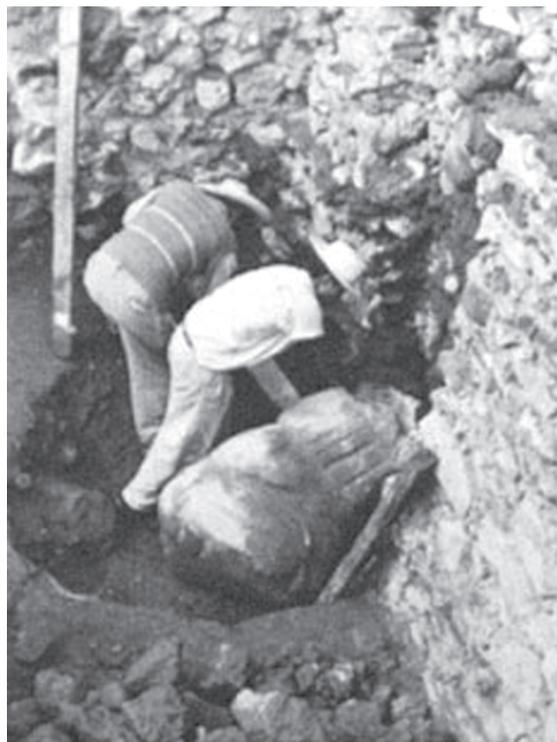
● Fig. 10 Fosa de La Serpiente (escultura femenina en la posición en que fue encontrada).

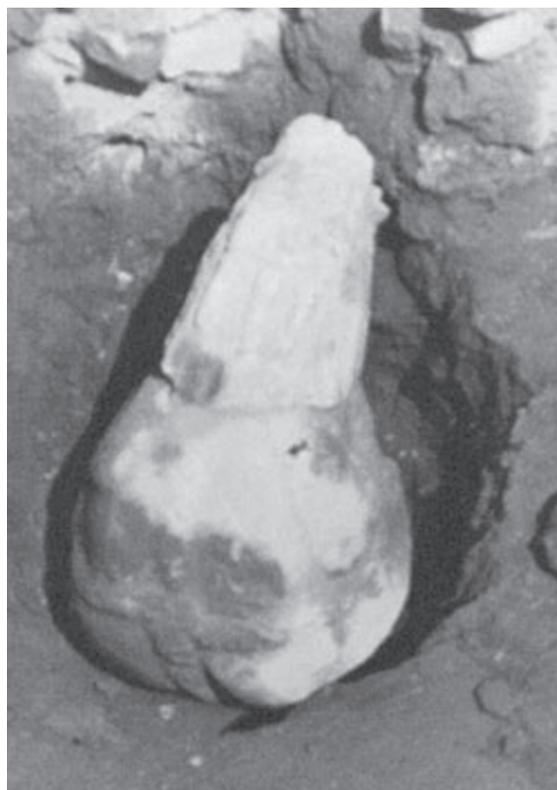
● Fig. 11 Fosa de La Serpiente (la escultura, parte superior).

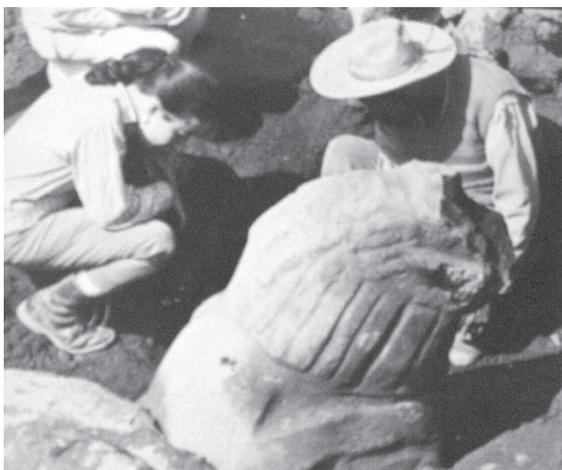
● Fig. 12 Lado superior y parte superior (2/3 de la cara mutilados).

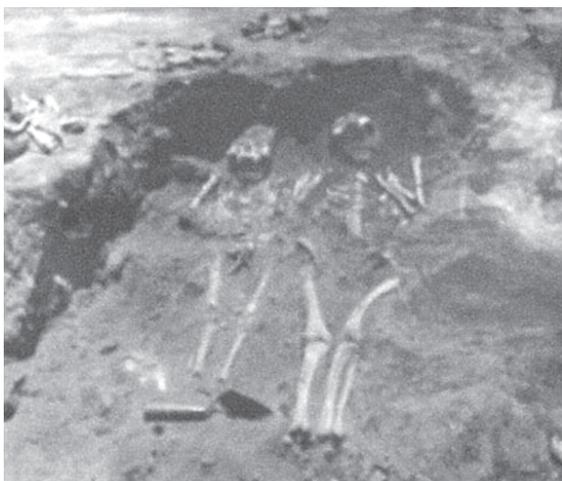
De los primarios, uno era sencillo, e infantil, localizado en el vestíbulo del cuarto núm. 1 y los otros dos múltiples, dos adultos, femenino y masculino, situados junto al lado este del cuarto núm. 2, y un adulto y un infantil junto al muro norte del cuarto núm. 2.

posición decúbito dorsal con los miembros superiores flexionados sobre el pecho. El estado de conservación de todos es en general malo.

Por los datos encontrados se infiere que los entierros tanto primarios como secundarios eran posteriores a las construcciones halladas (fig. 13).

● Fig. 13 Entierro primario II múltiple (esquina NE, cuarto núm. 2).
