# La construcción de norias conventuales en Yucatán, 1546-1612

En este trabajo se describen de manera general las características principales de los componentes del sistema hidráulico existente en el Yucatán virreinal. Algunos de ellos provenían de la herencia cultural maya, como fueron los elementos naturales de almacenamiento de agua (sartenjas, aguadas y cenotes) y otros artificiales (pozos y chultunes). Durante la época virreinal se privilegió la utilización de pozos y norias que garantizaban el suministro y almacenamiento continuo de agua para las poblaciones y los conjuntos conventuales. Las norias significaron la implantación de la tecnología hidráulica hispana en la península, aparejada a la tecnología constructiva hispana que caracterizaron a las edificaciones religiosas, entre otros géneros arquitectónicos. En particular se describen las características arquitectónicas y constructivas de las norias de ocho conjuntos conventuales y una de un poblado, y se hace énfasis en su estado actual de conservación. *Palabras clave:* arquitectura hidráulica, norias, conventos, sistema hidráulico, agua.

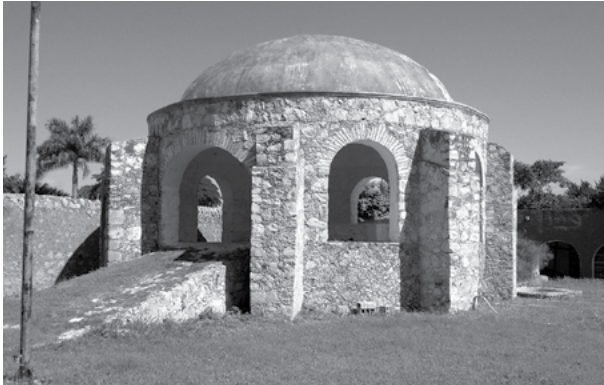
Figura 2. Plataforma de la noria del ex convento San Francisco en Conkal, Yucatán. Fotografía de David Sáenz Alpuche.

y tiene casi 1.50 m de altura; el muro de contención de mampostería presenta juntas entrañadas con lajas y mortero, con la técnica moderna de la restauración de finales del siglo xx; se accede a la plataforma por una rampa recta configurada por un piedraplén, y no tiene pretilas en los costados. El diámetro del área de giro tiene entre 9 y 10 m, estando el pavimento empedrado (figura 2).

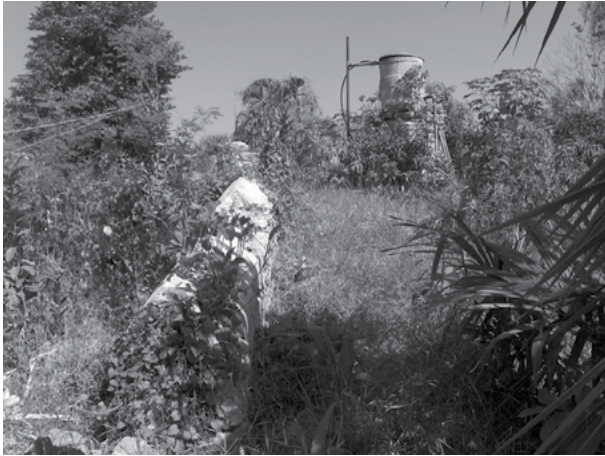
Figura 4. Plataforma de la noria del ex convento San Buenaventura en Homún, Yucatán. Fotografía de Manuel Arturo Román Kalisch.

didadas y mortero de cal, a la manera de los muros de mampostería aparejada sin núcleo, diferenciándose de los muros nucleados que normalmente se construían con este ancho;<sup>39</sup> se accede a la plataforma por una rampa hecha con piedraplén estando en muy malas condiciones; la rampa está enmarcada en los laterales por pretilas de mampostería con los bordes superiores en forma triangular recubiertos con aplanados de cal. El diámetro del área de giro se aprecia aproximadamente de 7 m, y el pavimento empedrado original se encuentra destruido (figura 4).

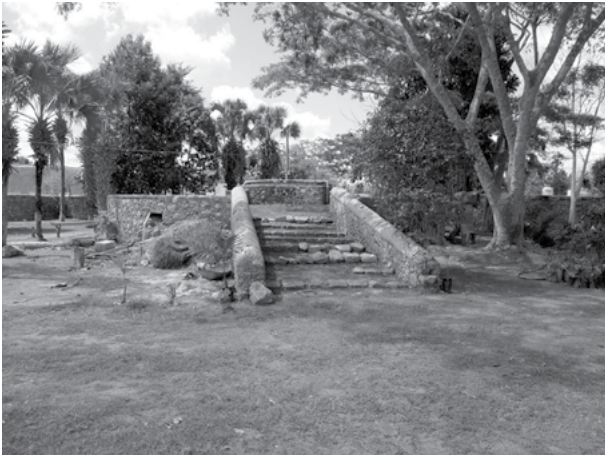
Figura 5. Plataforma de la noria del ex convento San Francisco en Oxkutzcab, Yucatán. Fotografía de Manuel Arturo Román Kalisch.

plano y el muro de contención tiene 1 m de altura; la mampostería también está entrañada, como en Conkal; esta técnica es la que distingue a los muros restaurados de los que se han mantenido intactos; se accede a la noria por una escalinata configurada por un piedraplén y escalones forjados con sillarejos, y está enmarcada por pretilos de mampostería rematados por un borde convexo con aplanado liso de cal; el pavimento del área de giro está empedrado (figura 5).

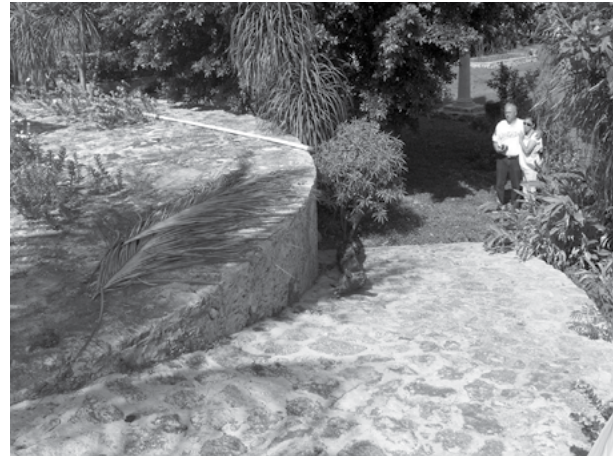
Figura 6. Plataforma de la noria del ex convento La Purísima Concepción en Mocochoá, Yucatán. Fotografía de Manuel Arturo Román Kalisch.

medio de una rampa curva de mampostería adosada al muro de contención; está conformada por un piedraplén. El diámetro del área de giro se aprecia aproximadamente de 12 m y el pavimento de empedrado está restaurado (figura 6).

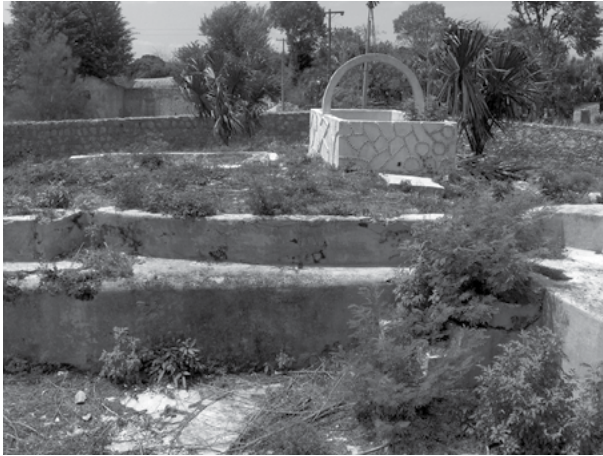
Figura 7. Restos de la plataforma de la noria del ex convento San Agustín en Tekantó, Yucatán. Fotografía de Manuel Arturo Román Kalisch.

truido el nuevo brocal en el último tercio del siglo pasado; junto al brocal se encuentra una escalinata que baja hacia la entrada del pasadizo que lleva al cenote (figura 7).

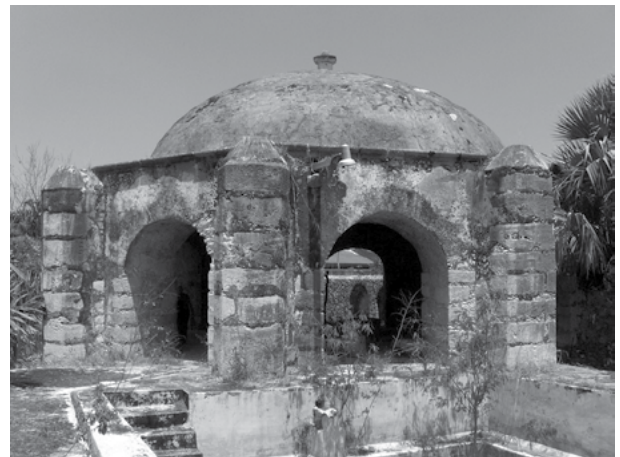
Figura 9. Plataforma de la noria del ex convento La Asunción en Mama, Yucatán. Fotografía de Manuel Arturo Román Kalisch.

Finalmente, en Mama (1612) la plataforma de la noria se encuentra desplantada en la zona más alta de los terrenos de la ex huerta, y se accede a ella por el desnivel natural del terreno; el muro de contención tiene en extremo 1.50 m de altura, mientras que en otra forma parte del tanque y remata en el desnivel natural del terreno. El diámetro del área de giro tiene 10 m, y el pavimento está empedrado (figura 9).

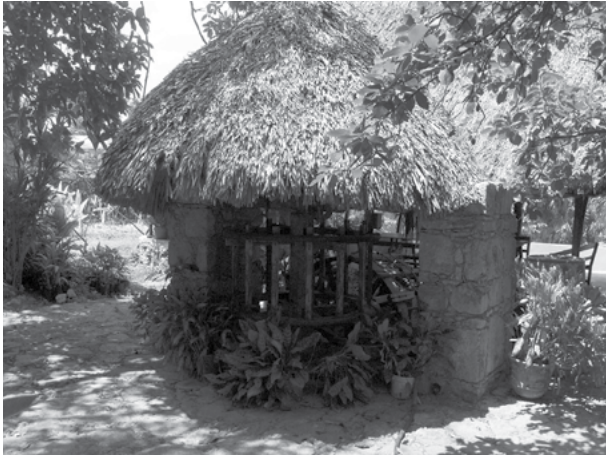
Figura 10. Brocal de la noria del ex convento San Miguel Arcángel en Maní, Yucatán. Fotografía de Manuel Arturo Román Kalisch.

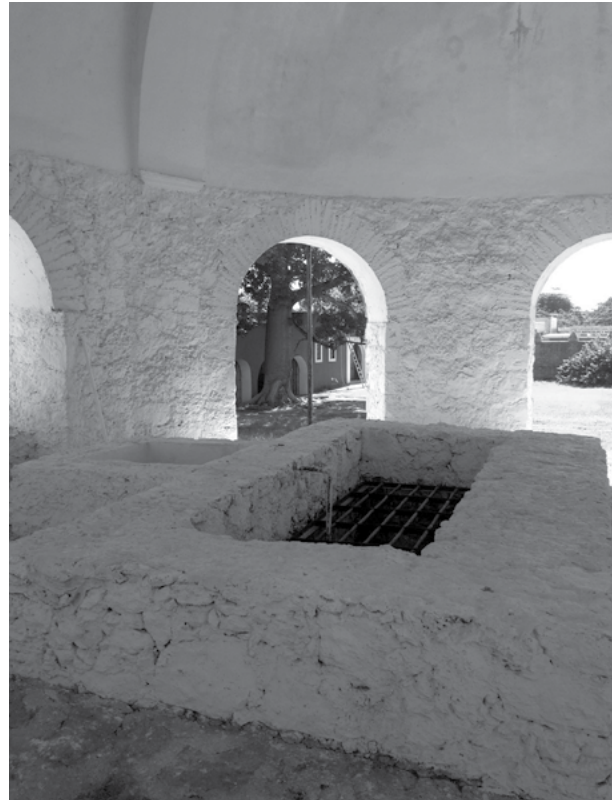
Figura 11. Brocal de la noria del ex convento San Francisco en Conkal, Yucatán. Fotografía de David Sáenz Alpuche.

En la noria de Conkal (1549) el pozo tiene una profundidad de entre 5 a 10 m por estar en la zona de terrenos planos con acuíferos someros. El brocal es de mampostería de sección rectangular de  $2.60 \times 5.00$  m a paños exteriores y 50 cm tanto de ancho como de alto, y en él estaba alojada la desaparecida

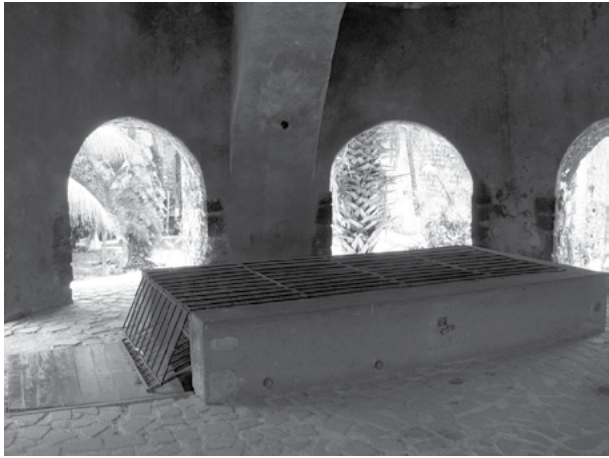
Figura 12. Brocal de la noria del ex convento San Bernardino de Siena en Sisal, Valladolid, Yucatán. Fotografía de Manuel Arturo Román Kalisch.

En Sisal (1552) el pozo se conecta directamente con la cavidad de un cenote desde el cual se elevaba el agua. El brocal es de mampostería de sección rectangular de  $1.2 \times 3.5$  m y actualmente presenta sólo tres paramentos en pie, y en el faltante se aprecia

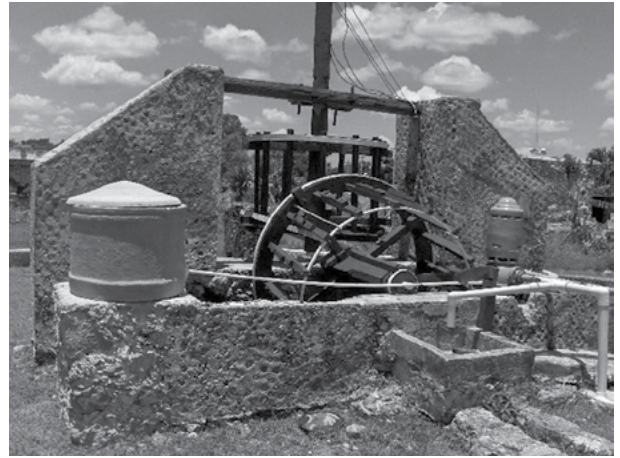
Figura 14. Brocal de la noria del ex convento San Pedro y San Pablo en Teabo, Yucatán. Fotografía de Manuel Arturo Román Kalisch.

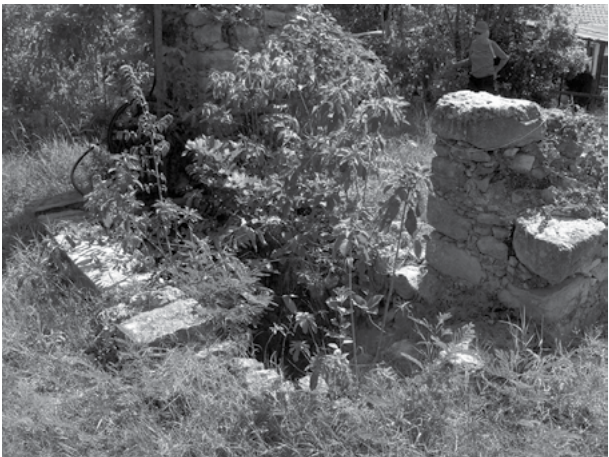
Figura 13. Brocal de la noria del ex convento San Buenaventura en Homún, Yucatán. Fotografía de Manuel Arturo Román Kalisch.

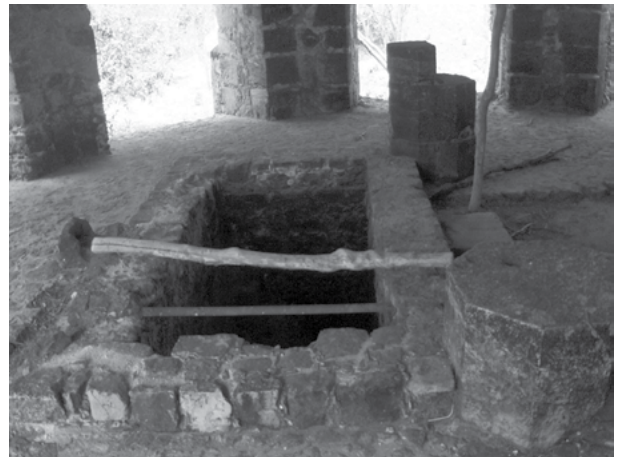
Figura 15. Brocal de la noria del ex convento La Asunción en Mama, Yucatán. Fotografía de Manuel Arturo Román Kalisch.

Por último, en Mama el pozo debe tener el mismo rango de profundidad que el de Teabo, por estar ubicado en la misma zona topohidrológica. El

brocal es de mampostería de sección rectangular y mide 2 x 4 m; se encuentra en mal estado, y en él estaba alojada la desaparecida maquinaria de madera (figura 15).

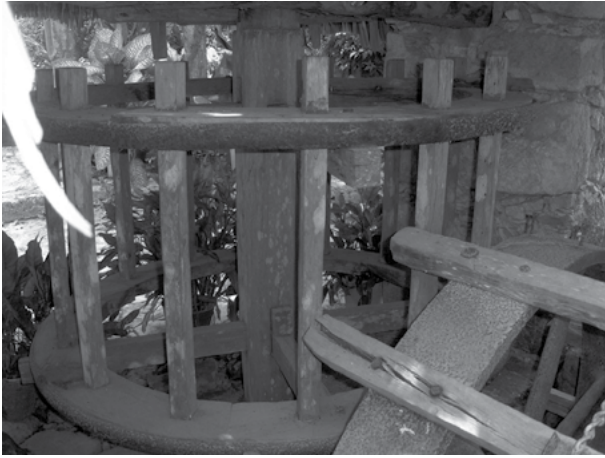
Figura 16. Ruedas horizontal y vertical de la noria del ex convento San Miguel Arcángel en Maní, Yucatán. Fotografía de Manuel Arturo Román Kalisch.

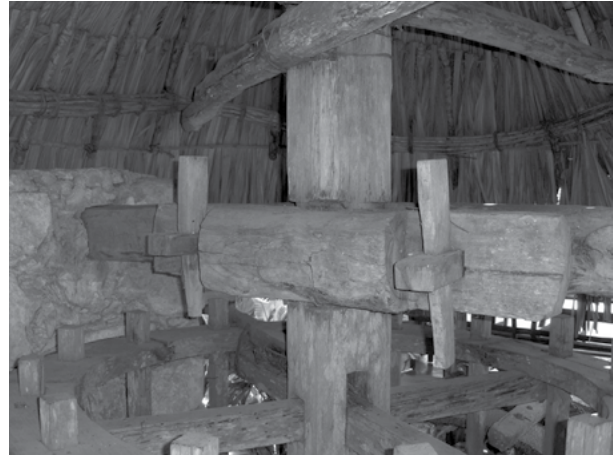
Figura 17. Viga de soporte de la noria del ex convento San Miguel Arcángel en Maní, Yucatán. Fotografía de Manuel Arturo Román Kalisch.

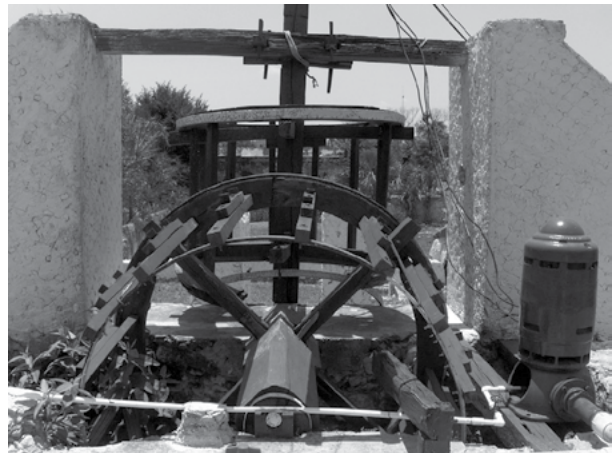
Figura 18. Maquinaria de madera de la noria del ex convento San Pedro y San Pablo en Teabo, Yucatán. Fotografía de Manuel Arturo Román Kalisch.

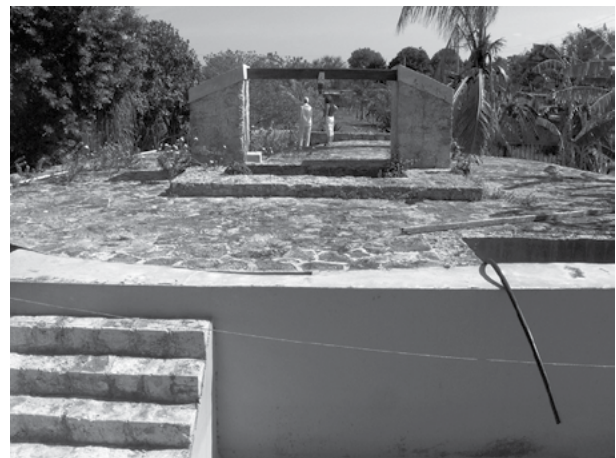
Figura 19. Pilastrones de soporte en la noria del ex convento La Purísima Concepción en Mocochoá, Yucatán. Fotografía de Manuel Arturo Román Kalisch.

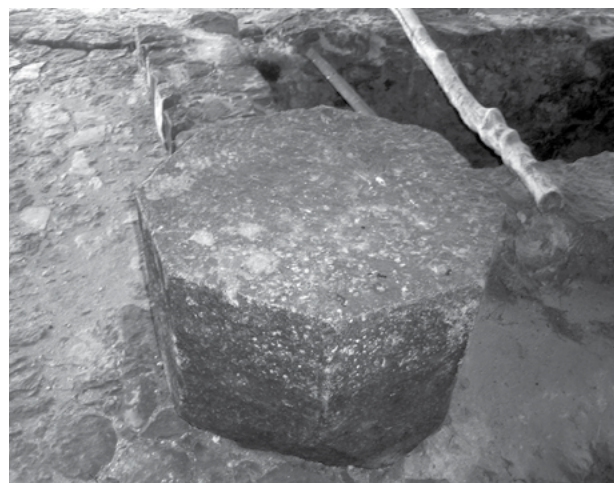
Figura 20. Pilastrones de soporte en la noria del ex convento La Asunción en Mama, Yucatán. Fotografía de Manuel Arturo Román Kalisch.

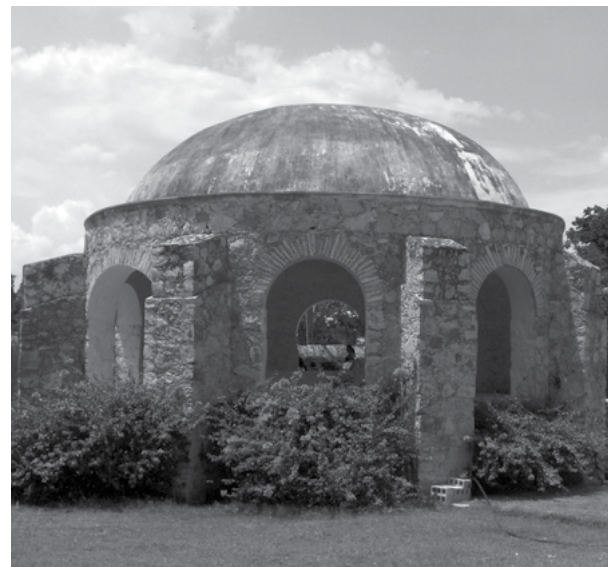
Figuras 22. Estructura y cubierta de la noria del ex convento San Francisco en Conkal, Yucatán. Dibujo de David Sáenz Alpuche. Fotografía de Manuel Arturo Román Kalisch.

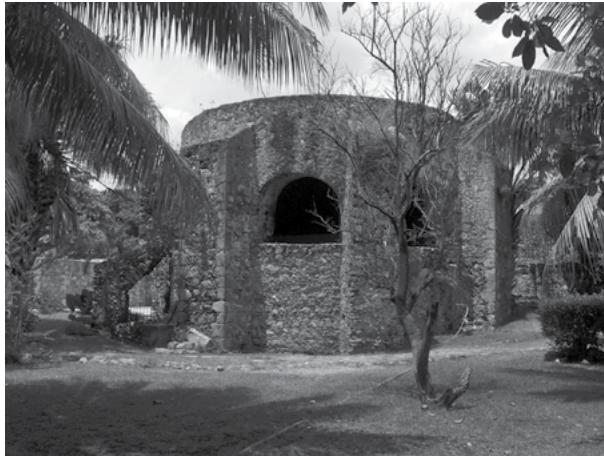
Figura 23. Estructura y cubierta de la noria del ex convento San Bernardino de Sena en Sisal, Valladolid, Yucatán. Fotografía de Manuel Arturo Román Kalisch.

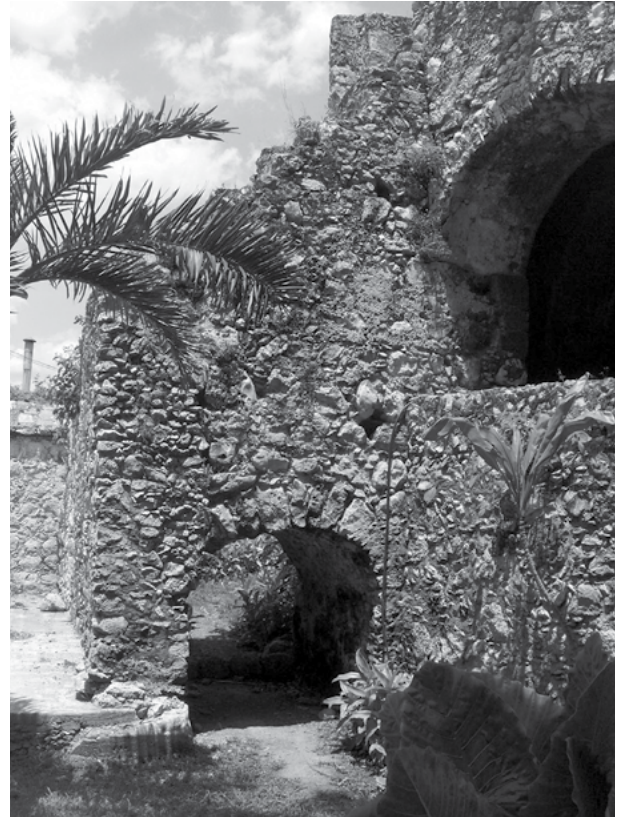
Figura 24. Pilar y arbotante de la noria del ex convento San Bernardino de Sena en Sisal, Valladolid, Yucatán. Fotografía de Manuel Arturo Román Kalisch.

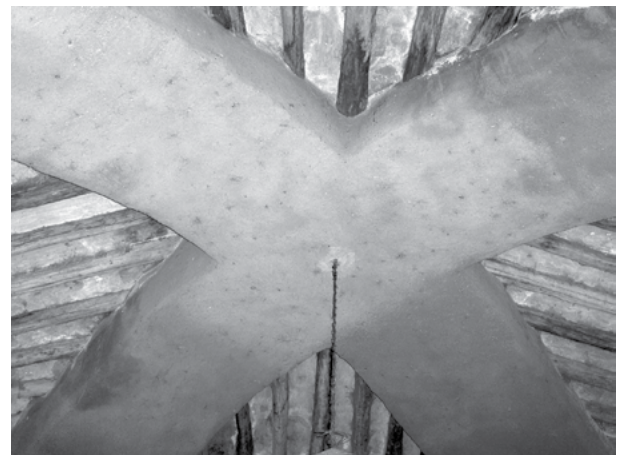
Figura 25. Arcos fajones diagonales y plementería de la cubierta de la noria del ex convento San Bernardino de Sena en Sisal, Valladolid, Yucatán. Fotografía de Manuel Arturo Román Kalisch.

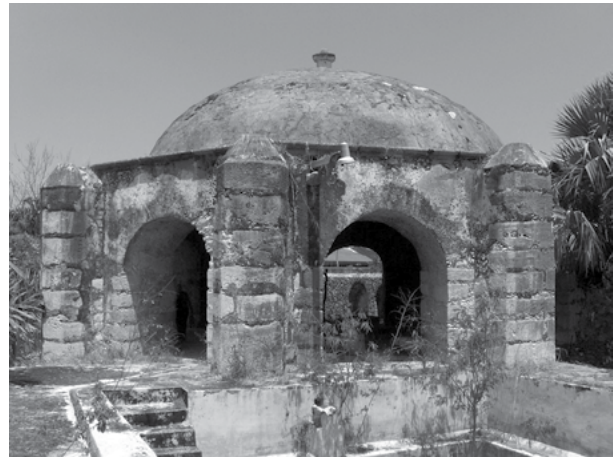
27. Estructura y cubierta de la noria del ex convento de La Asunción en Mama, Yucatán. Fotografía de Manuel Arturo Román Kalisch.

Asimismo, la noria de Mama (1612) tiene el trazo octogonal, y los pilares y contrafuertes exhiben la sección en T, similares a los de Conkal, y están ubicados en cada uno de los vértices (figura 26); estos elementos son de mampostería aparejada nucleada con sillares de refuerzo en las esquinas; los pilares tienen una sección de  $1.70 \times 1.50$  m, y los contrafuertes son de  $1 \times 1$  m de sección (figura 27). Los pilares sostienen arcos de medio punto transversales, los que a su vez sostienen a la cubierta abovedada de mampostería y está reforzada por medio de dos arcos fajones de piedra aparejada; el aparejo de la cúpula es circular, como se puede observar en algunas zonas del intradós que no tienen aplanado (figura 28).

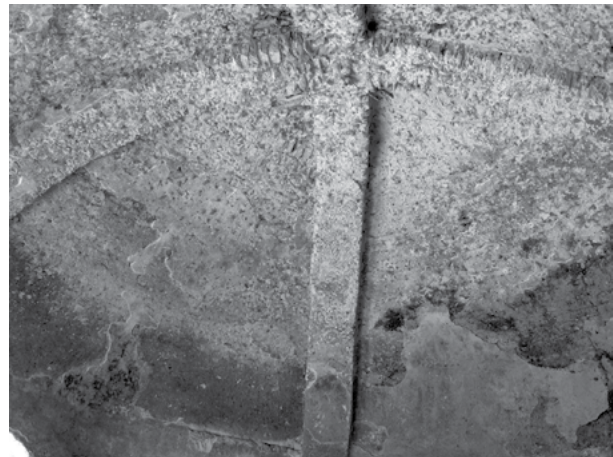
28. Arcos fajones diagonales y aparejo recto de la cubierta de la noria del ex convento de La Asunción en Mama, Yucatán. Fotografía de Manuel Arturo Román Kalisch.

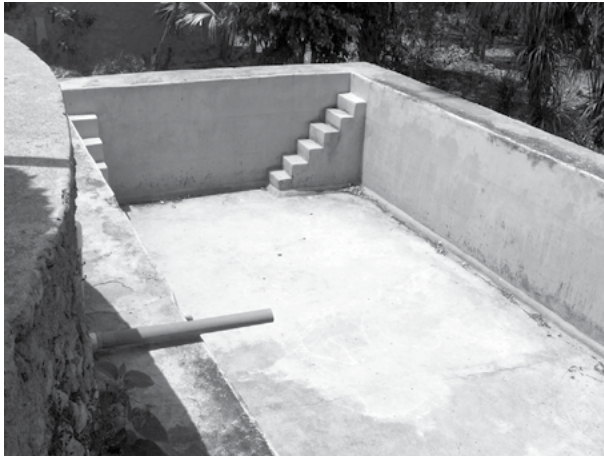
Figura 29. Tanque de almacenamiento de la noria del ex convento San Miguel Arcángel en Maní, Yucatán. Fotografía de Manuel Arturo Román Kalisch.

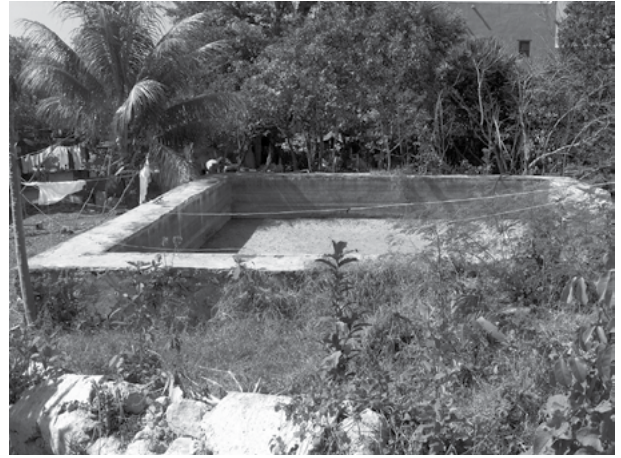
Figura 31. Tanque de almacenamiento de la noria del ex convento San Buenaventura en Homún, Yucatán. Fotografía de Manuel Arturo Román Kalisch.

En Homún (1561) el tanque se encuentra separado de la noria y recibía el agua por medio de un canal descubierto de mampostería que se encuentra en pésimas condiciones. Su eje longitudinal está alineado con el de la noria; la planta es de forma rectangular y mide 10 × 10 m, y el ancho de los mu-

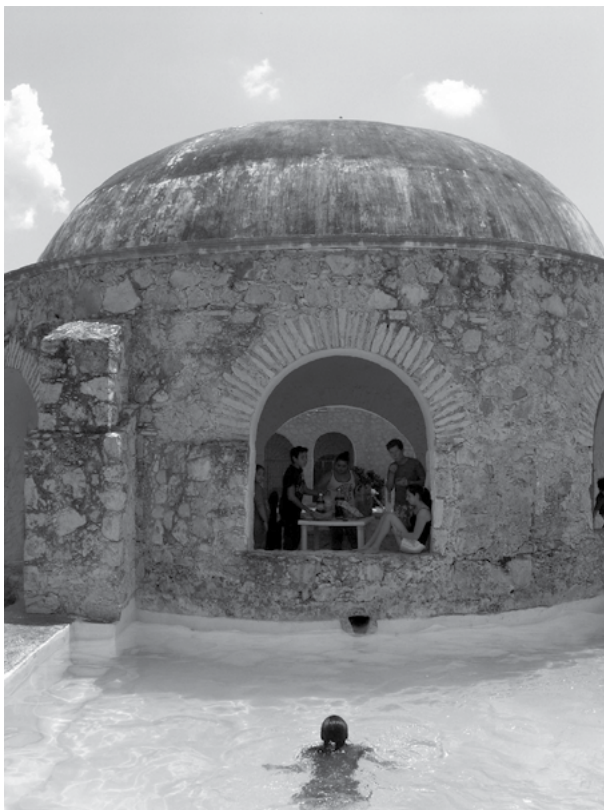
Figura 30. Tanque de almacenamiento de la noria del ex convento San Francisco en Conkal, Yucatán. Fotografía de Manuel Arturo Román Kalisch.

En el tanque de la noria de Conkal (1549) su eje longitudinal presenta cierto desfase respecto al eje de la noria; se localiza colindante con la noria

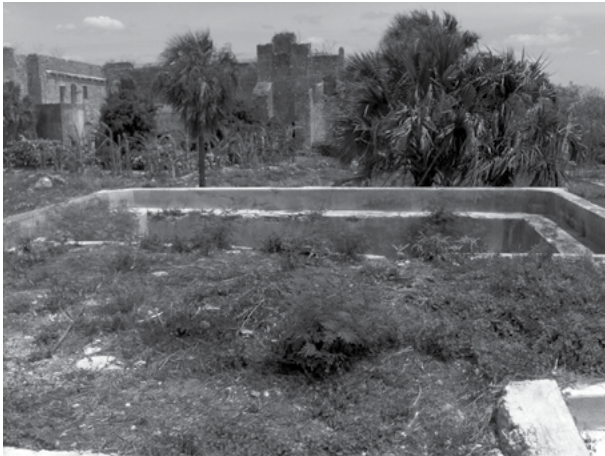
Figura 32. Tanque de almacenamiento de la noria del ex convento San Agustín en Tekantó, Yucatán. Fotografía de Manuel Arturo Román Kalisch.

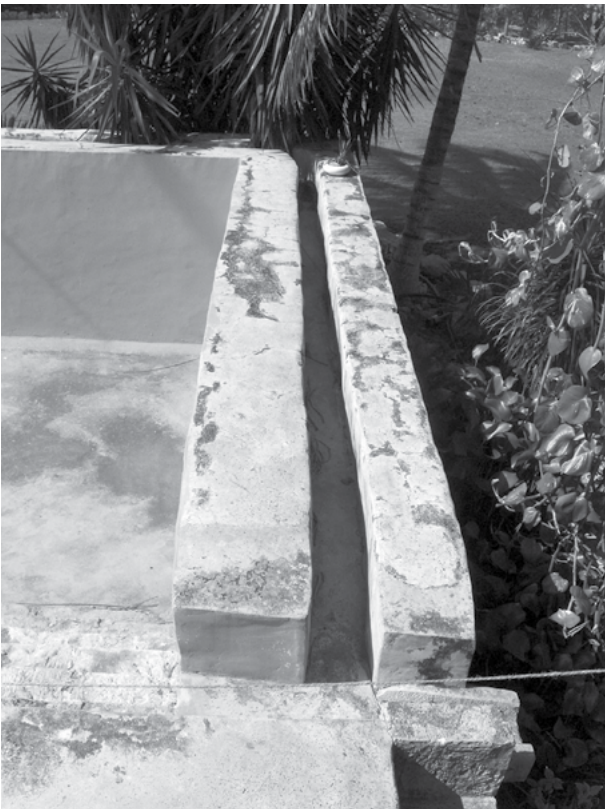
Figura 33. Tanque de almacenamiento de la noria del ex convento La Purísima Concepción en Mococho, Yucatán. Fotografía de Manuel Arturo Román Kalisch.

En Mocoehá (1609) el tanque se encuentra ubicado perpendicularmente al eje longitudinal de la noria y colinda con ésta; se encuentra conectado con el brocal por medio de un canal subterráneo. El tanque es de forma rectangular y está prácticamente al mismo nivel de la noria. En un extremo tiene un canal, construido encima de la cara superior del muro de contención, que conduce el agua que escurre sobre al área de giro hacia una pileta adosada a uno de los muros

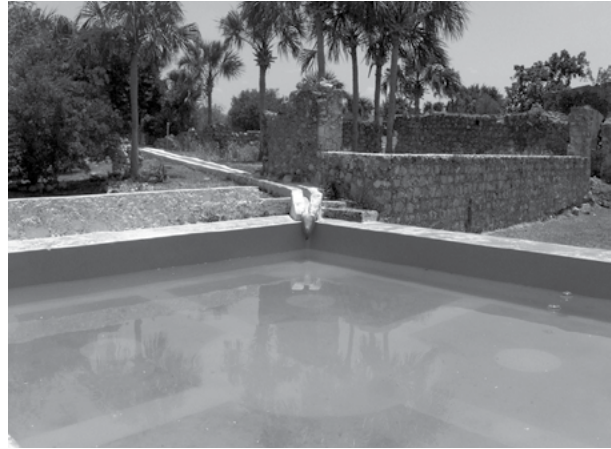
Figura 34. Tanque de almacenamiento de la noria del ex convento San Pedro y San Pablo en Teabo, Yucatán. Fotografía de Manuel Arturo Román Kalisch.

El tanque de almacenamiento Teabo (1609) fue el único caso que está separado de la noria por va-

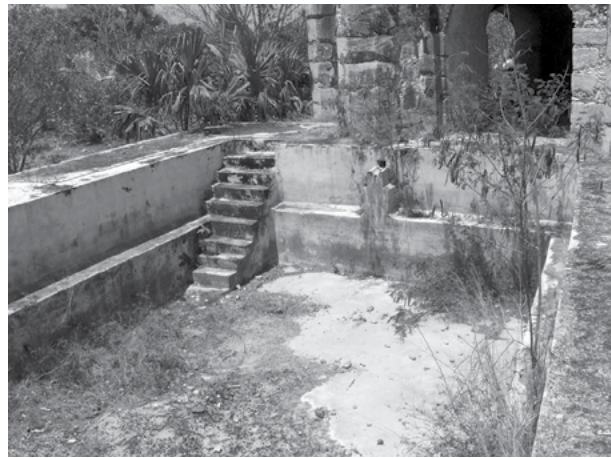
Figura 35. Tanque de almacenamiento de la noria del ex convento La Asunción en Mama, Yucatán. Fotografía de Manuel Arturo Román Kalisch.

En Mama (1612) este depósito se encuentra colindante y al nivel del piso de la noria, y está posicionado uno de los paramentos al eje longitudinal del conjunto; el tanque tiene planta rectangular y se accede al fondo por una escalinata; tiene 3 m de profundidad; los muros de contención son de mampostería aparejada nucleada y tiene 1.50 m

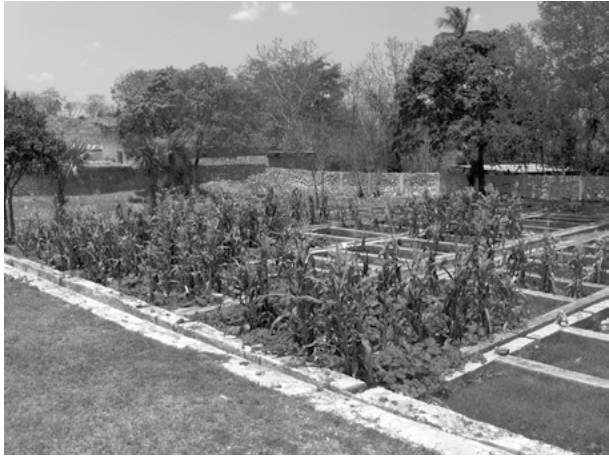
Figura 36. Canal de conducción de la noria del ex convento San Pedro y San Pablo en Teabo, Yucatán. Fotografía de Manuel Arturo Román Kalisch.

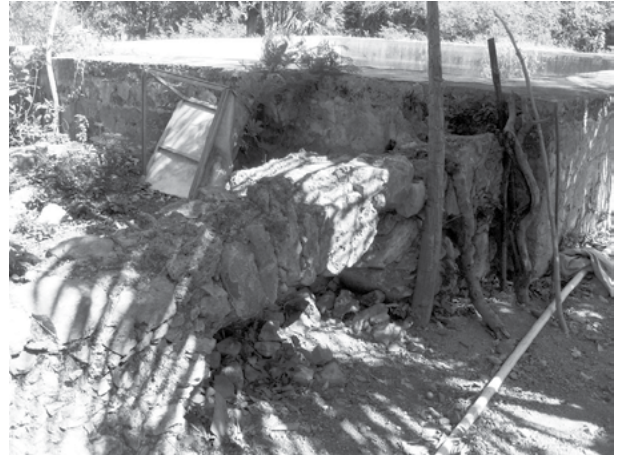
Figura 37. Canal de conducción con arcos de la noria del ex convento San Buenaventura en Homún, Yucatán. Fotografía de Manuel Arturo Román Kalisch.

En Homún (1561) existió otra variante constructiva y formal de canal de conducción. En una esquina del tanque arranca otro canal en completa ruina conformado en forma de U y soportado por pequeños arcos de piedra aparejada, a la manera de un diminuto acueducto (figura 37).
