Relleno aligerado con vasijas cerámicas en el templo de la Inmaculada Concepción, en Coyoacán

En este artículo se aborda el tema del relleno aligerado con vasijas utilizado en catedrales, templos, capillas, monasterios y conventos históricos. Vasijas y fragmentos de cerámica como un recurso arquitectónico aplicado entre extradós de bóvedas y cubiertas en la época colonial, para rellenar espacios que representan una sobrecarga menor a las estructuras. En especial se hace referencia a las más de 100 vasijas completas y fragmentos en forma de ollas, jarras, palanganas y orzas que fueron localizadas en el coro del templo de la Inmaculada Concepción, en el barrio de la Conchita, Coyoacán, durante la construcción de mediados del siglo XVIII. Materiales que fueron reutilizados como parte del sistema constructivo durante la época colonial en la Nueva España.

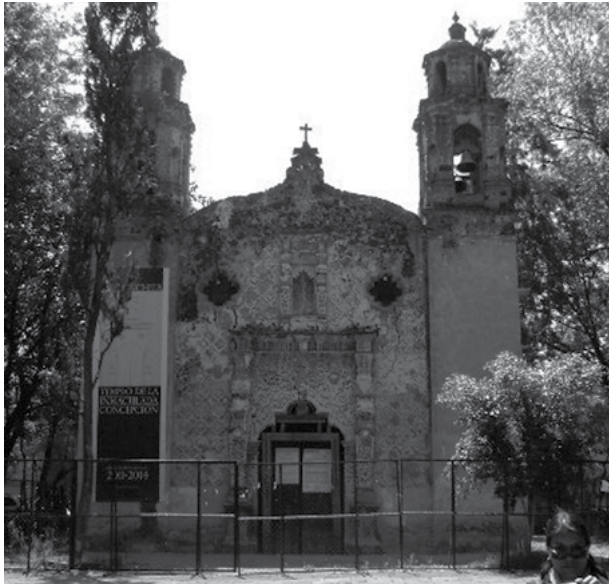
Figura 2. Templo de la Inmaculada Concepción, barrio de la Conchita, Coyoacán, 2009.

Cortés ordenó a los habitantes del pueblo de indios de Coyoacán, tierra llamada de Ecatecpa o Ecatepan,¹² iniciar la construcción de la pequeña capilla provisional en 1524, y fue edificada en poco tiempo con materiales perecederos como madera, adobe y lodo, a diferencia de la ampliación y las modificaciones que se hicieron en los siglos xvii, xviii y xix. Las evidencias prehispánicas, es decir, la elevación del terreno y la presencia de una estructura tepaneca, parte integrante de un conjunto arquitectónico donde debe haber existido una plaza, dieron la pauta para la ubicación de la pequeña edificación. La capilla construida contó entonces con un gran atrio y conforma hoy lo que se conoce popularmente como Plaza o Jardín de la Conchita, erigida en el mismo espacio que los elementos arquitectónicos prehispánicos y aprovechando su presencia. Para 1755 en la plaza de La Concepción existía una pequeña capilla, que fue conservada por los duques de Terranova, y en ese mismo año comenzaron trabajos de obra en honor de la virgen de la Inmaculada Concepción, tras los cuales se reedificó el templo, se añadieron contrafuertes, las torres, la cúpula abovedada y el coro (figura 2).¹³ En la actualidad, la

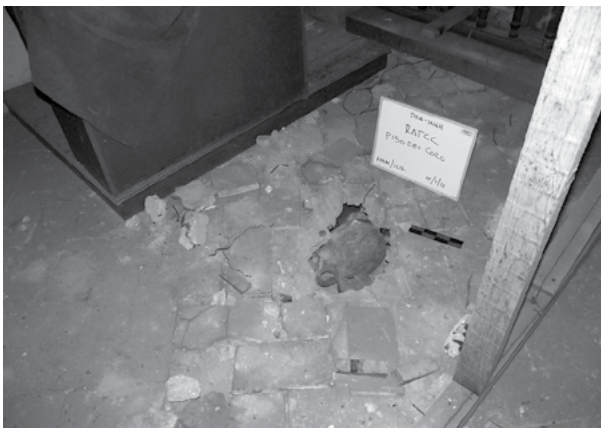
Figura 6. Por debajo del piso de ladrillo, jarra de cerámica colocada horizontalmente, como parte del relleno aligerado en coro, 2012.

al oriente, todo lo cual ponía en riesgo su estabilidad, por lo que resultaba necesario remover el piso y realizar labores de restauración que aseguraran la estructura (figura 5). Una vez que comenzaron los trabajos de demolición del piso del coro se descubrió el relleno aligerado con vasijas cerámicas en el entrepiso y se procedió a realizar la excavación, limpieza y registro arqueológicos (figura 6).

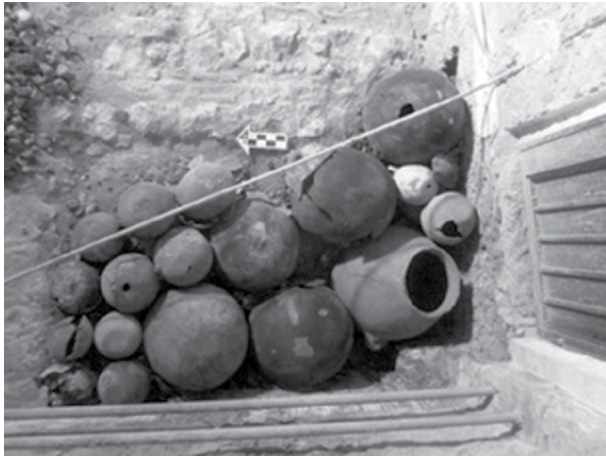
Figura 8. Vasijas en enjuta suroeste, colocadas en primer lugar boca abajo; en las esquinas, las vasijas de mayor tamaño boca arriba.

vasijas fueron acomodadas una junto a la otra sin mediar espacio entre ellas, ni presencia de argamasa; en algunos casos las piezas fueron calzadas con fragmentos de cerámica (figura 8).

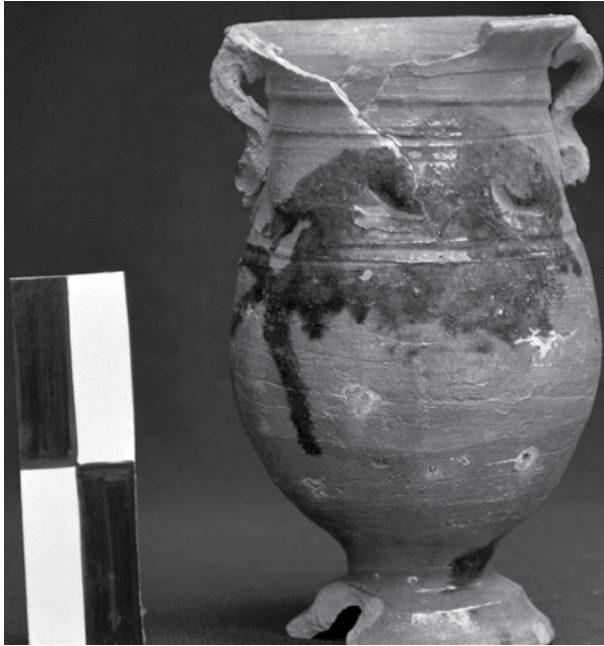
Figura 11. Orza vidriada verde/anaranjado deforme, en relleno aligerado.

en tanto que otras mostraban fuerte desgaste, producido por el uso, restos de material orgánico en su interior, y huellas de ollín y cal, al exterior; incluso se contó con ejemplares que probablemente habían sido “remendados”, pues presentaban orificios en sus cuerpos y fibras que los taponaban (figuras 11 a 18).

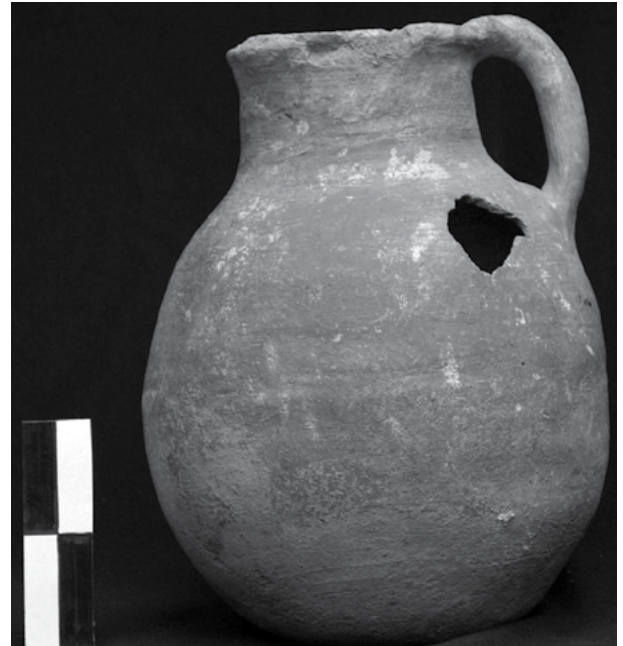
Figura 13. Jarra alisado anaranjado con fractura en cuerpo en relleno aligerado.

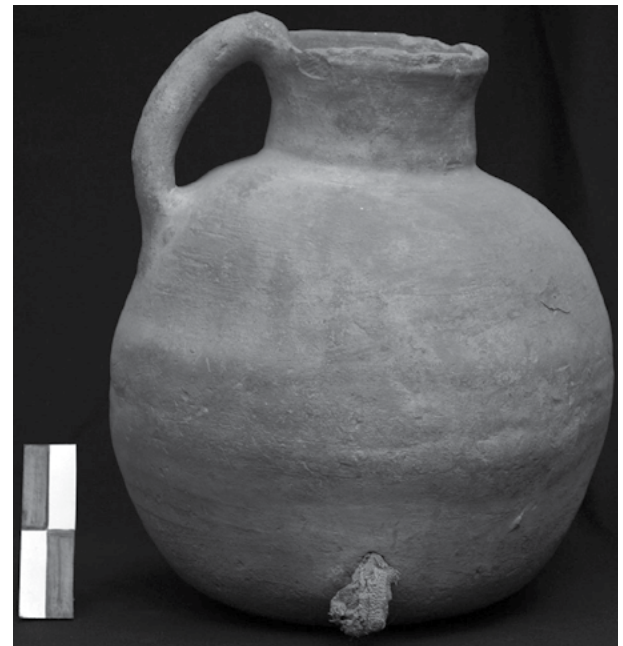
Figura 14. Jarra alisado anaranjado rojizo con orificio y tapón de fibras en relleno aligerado.

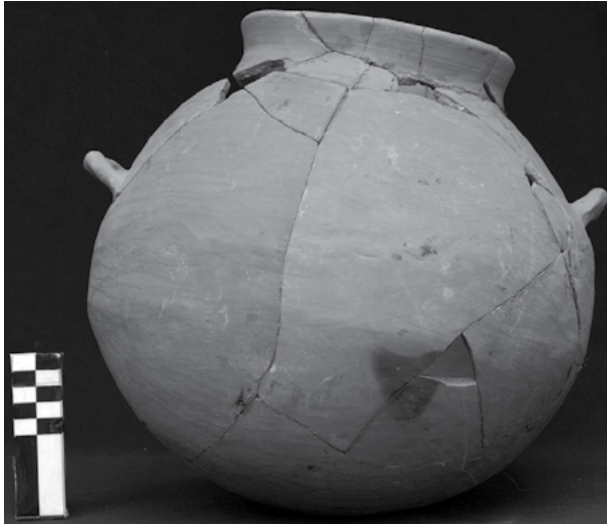
Figura 15. Olla anaranjado en proceso de biscocho en relleno aligerado.

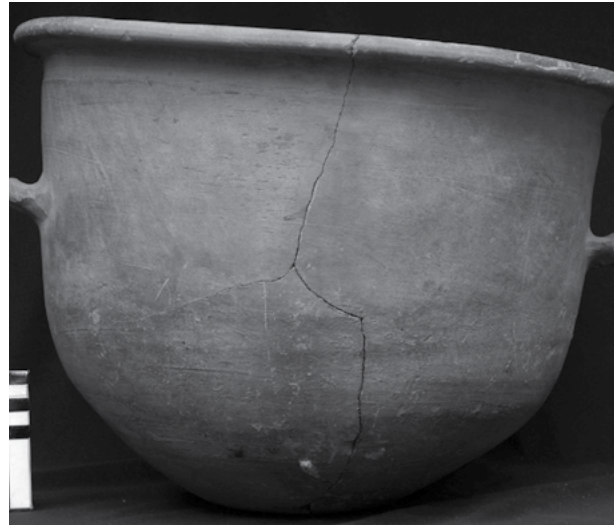
Figura 17. Palangana alisado anaranjado en relleno aligerado.

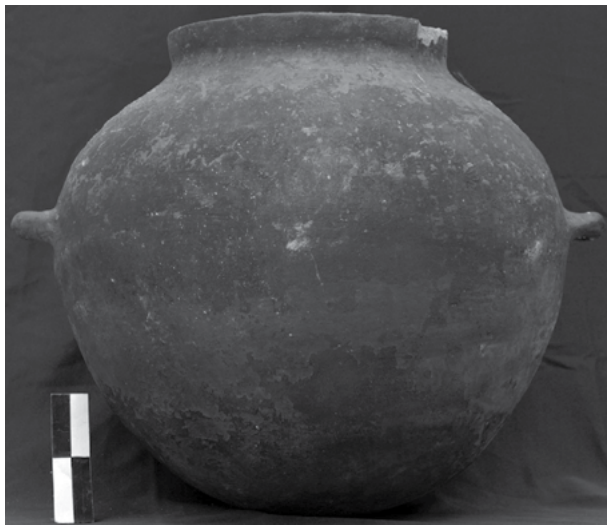
Figura 16. Olla grande rojo bruñido, cubierta al exterior con restos de ollín en relleno aligerado.

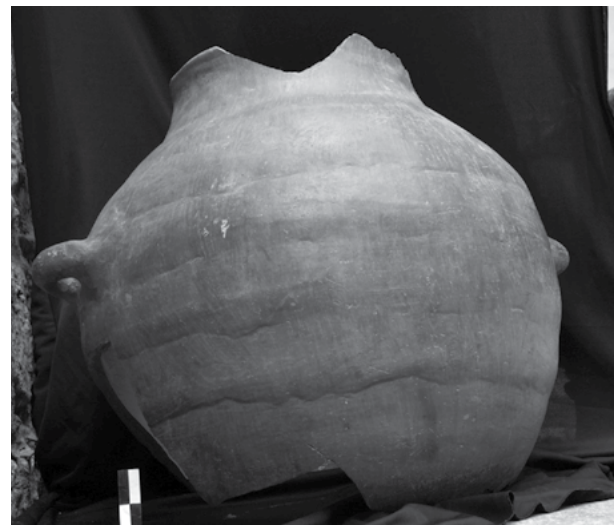
Figura 18. Olla de gran tamaño con acabado bruñido café anaranjado en relleno aligerado; solo se ubicaron cuatro grandes ollas en las esquinas, una de ellas tapada con tres ladrillos.

Las vasijas de mayor tamaño correspondían a grandes contenedores, cuya base fue eliminada antes de ser colocadas; se hallaron acomodadas en tres de las cuatro esquinas del coro, esquinas suroeste, sureste y noroeste, ocupando el espacio de las enjutas, y rodeadas por ollas globulares y orzas de menor tamaño (figura 9). En el caso de la esquina suroeste, la boca del contenedor de cerámica se hallaba tapada con ladrillos.
