La accesoria: una tipología de la arquitectura virreinal en la ciudad de México

Revisión del concepto “accesoria” en la ciudad de México

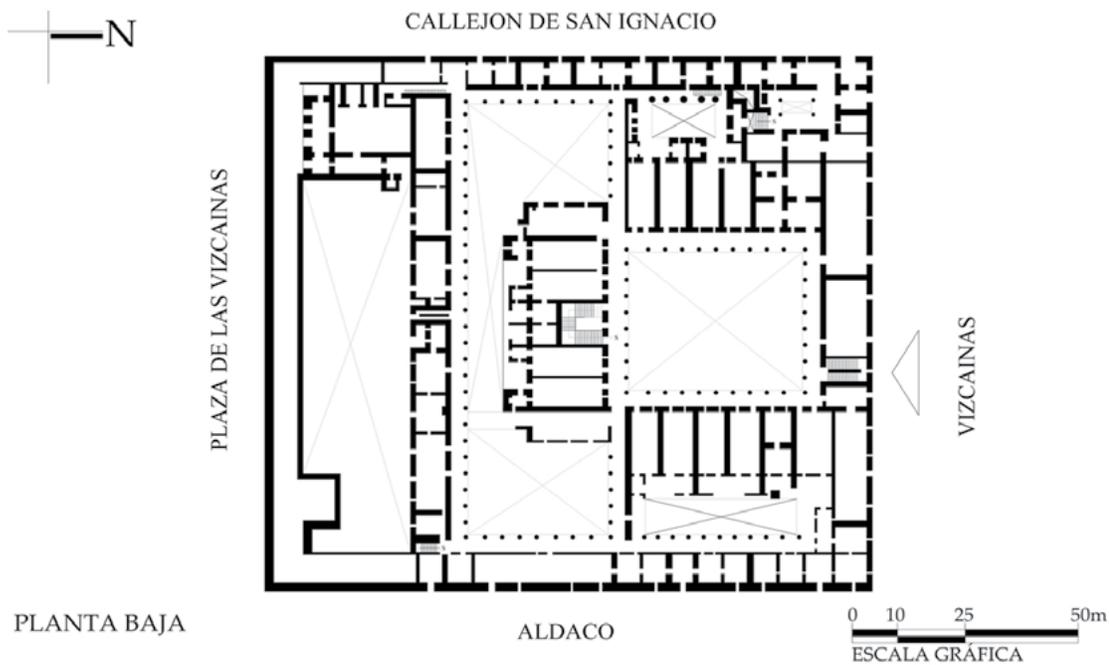
Figura 1. Planta baja del Colegio de las Vizcaínas con sus 60 accesorias de "taza y plato". Catálogo, CNMH-INAH, ficha 090150071238.

En 1901, en una nota aparecida en el periódico *Literario Ilustrado* que se refiere a la demolición del Hospital de Terceros, se describió que "Los entre-suelos y bajos que había en los tres lados del edificio, formaban esas viviendas llamadas 'de taza y plato' que eran alquiladas para ayudar con su producto a los gastos del hospital".⁶ En 1908, la escritora y poeta Laura Méndez de Cuenca (1853-1928), como parte del relato "Heroína de miedo", narra, para explicar a uno de sus personajes masculinos, que vivía en la plazuela de las Vizcaínas, en una vivienda que llamaban "acesorias de taza y plato", término que "les venía por estar compuestas de dos partes, la una encima de la otra: el plato contenía el zaguán y la escalera; la taza, una sala minúscula, una recámara menor todavía, y la cocina, donde apenas cabía la cocinera" (figura 1).⁷

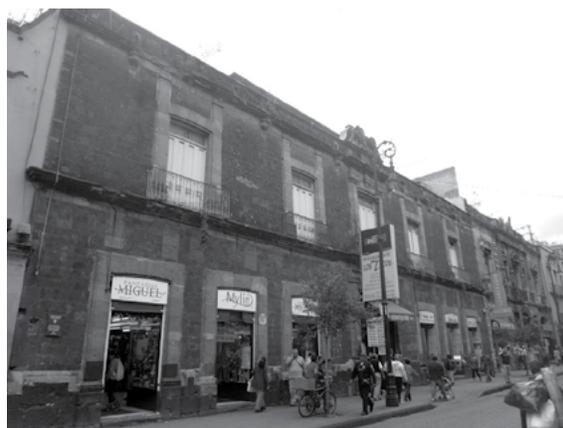
Figura 2. Casa de República de Uruguay 117 con sus accesorias. Fotografía de Gabriela Sánchez Reyes.

Esta definición sería muy divulgada años después, en el *Vocabulario Arquitectónico Ilustrado* publicado en 1975.¹² En 1993 el arquitecto Vicente Mendiola Quezada (1900-1993) señaló que “Hubo en México un tipo de habitación llamado por el Arq. Federico E. Mariscal, *Casas de taza y plato*”.¹³ En estudios recientes el arquitecto Enrique Ayala Alonso se ha referido a la “casa de taza y plato” como una accesoria y una habitación unidos por una escalera que fueron “fundamentales en el desarrollo de la unidad casa-tienda-taller, y cuyo auge data en el siglo xviii”,¹⁴ por lo que se ha generalizado la idea de que la accesoria sólo tenía una función mixta, para el comercio y vivienda de artesanos, con la intención de señalar la “separación entre los diferentes sectores de la sociedad”.¹⁵ Esta definición, muy divulgada, entiende a la accesoria como el modelo de “taza y plato” prácticamente como sinónimo de taller con vivienda (figura 2).

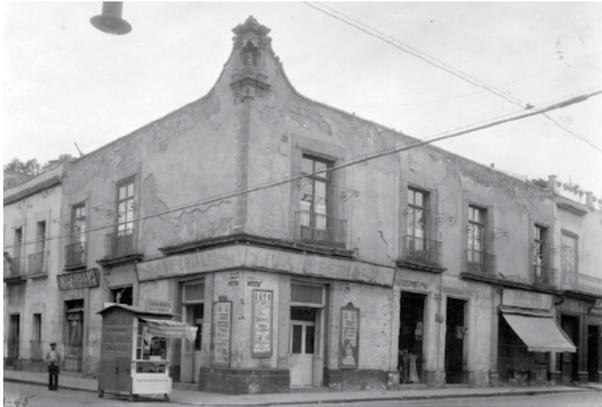
Figura 3. Casa de esquina con tienda y accesorias. Guatemala 101, esquina Jesús María, Manuel Ramos. Fototeca Constantino Reyes-Valerio. CNMH-INAH. Delegación Cuauhtémoc, Centro Histórico, región 6, M.R, T.1, XLI-45.

Al examinar el *Catálogo de protocolos del Archivo General de Notarías de la ciudad de México. Fondo siglo XVI*,¹⁹ existe registro de arrendamientos y compraventas de casas con tiendas, casas bajas o casas con entresuelo, casas principales con una tienda o tienda con entresuelo, es decir, aparentemente todavía no existía la tipología de la accesoria. Este aspecto es relevante puesto que la ciudad de México, a pesar del comercio que pudo existir para ese momento aún estaba en desarrollo, donde existía una gran movilidad de sus habitantes, y por tanto no se había establecido esta variante arquitectónica como respuesta a un intenso comercio o a una necesidad habitacional. Para la segunda mitad del siglo XVII la ciudad comienza a reconstruirse, como puede constatar en el registro de reedificaciones de casas. Uno de los registros más antiguos que localicé en el AGN respecto a accesorias es un expediente fechado en 1665 relativo a unos títulos de propiedad de una casa de trato de panadería con dos accesorias,²⁰ por lo que puede pensarse que el modelo de casa-habitación con varias accesorias se consolidaría en el siglo XVII conforme las fortunas, el comercio y la población se incrementaban (figura 3).

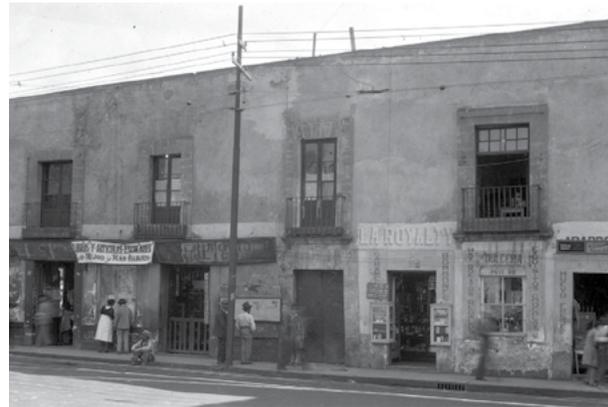
Figura 4. Casa con accesorias. Emiliano Zapata 49, esquina con Santísima. Manuel Ramos. Fototeca Constantino Reyes-Valerio. CNMH-INAH. Delegación Cuauhtémoc, Centro Histórico, región 6, M.R, T.1, XLVII-95.

principales del mayorazgo de Guerrero, por mencionar algún ejemplo (figura 4).

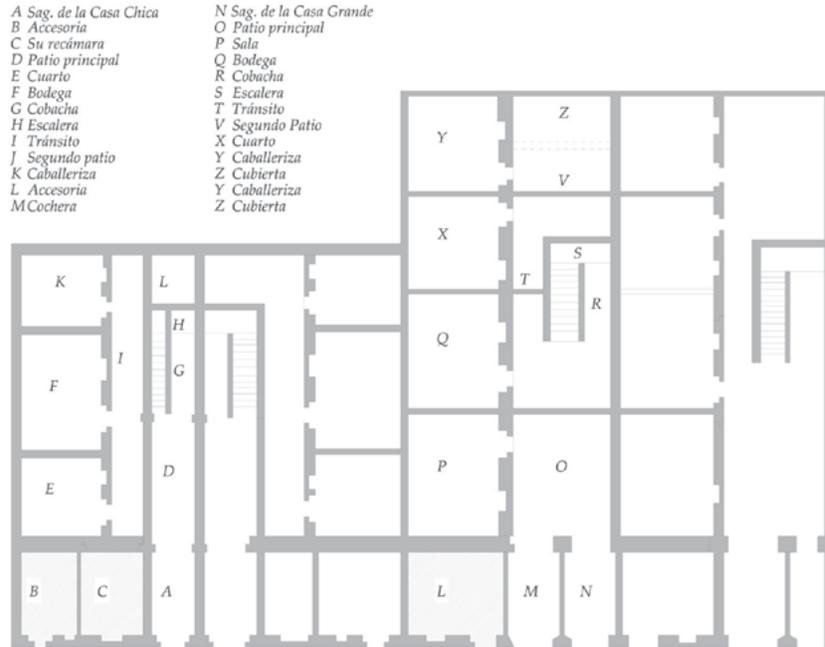
Figura 5. Proyecto del Santo Oficio para tres casas de habitación. Plano de Francisco Guerrero y Torres, 1776. A. Accesoría. B. Su recámara. L. Accesoría. AGN, Bienes Nacionales, vol. 499, exp. 7, f. 474. Redibujado por Nancy Ambrosio Ángeles. Unidad Informática, CNWH.

Rodríguez, quien presentó un “plan”; sin embargo el proyecto fue retomado en mayo de 1776 por el arquitecto Francisco Guerrero y Torres, quien hizo una propuesta de dos casas grandes que rendirían 30 pesos mensuales y anualmente 720 pesos cada una, y otras dos medianas con ganancia de 18 pesos mensuales y 430 anuales. Como parte de la propuesta sugirió dos accesorias con recámaras que se rentarían a 20 reales y dos solas a 12 pesos al mes, produciendo al año 118 pesos. Este expediente evidencia algunas características de las accesorias: contaban con techos envigados, la escalera era de madera, la habitación alta contaba con una ventana, las habitaciones estaban blanqueadas, tenían un área para cocina, y se trataba de un tipo de propiedad diseñada para el arrendamiento e inversión de los dueños, ya fueran instituciones o particulares. Sin duda los beneficios económicos favorecieron la modalidad arquitectónica de la accesoría (figura 5).

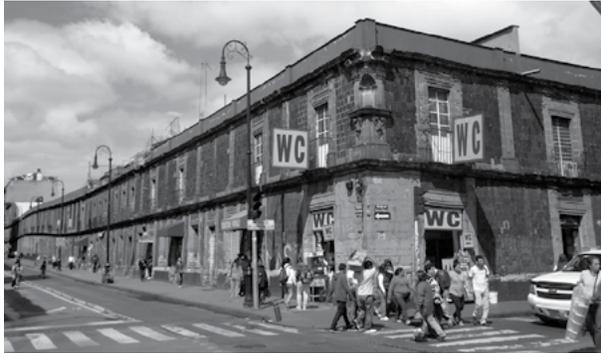
Figura 7. Casas de la Buena Muerte, con sus respectivas accesorias, propiedad de la orden de los camilos. Fotografía de Gabriela Sánchez Reyes.

Casa de las Calderas de los Clérigos Regulares y Ministros de los Enfermos Agonizantes, en la zona suroriente de la ciudad, entre las calles de Sagrado Corazón de Jesús, Buena Muerte, San Camilo y 4a. del Rastro, actualmente Regina, San Jerónimo, Correo Mayor y Pino Suárez, respectivamente. La fundación primero tuvo una iglesia que fue edificada en 1756, además de un convento entre 1758-1773, un noviciado y demás instalaciones hospitalarias. Como parte del complejo conjunto arquitectónico se agregaron —hacia 1825— seis casas en la calle del Sagrado Corazón, siete más en la Buena Muerte en 1836, es decir, un total de 13 casas, tanto de dos y tres niveles, incluso con patios interiores y con accesorias para alquilar (figuras 7 y 8).³³

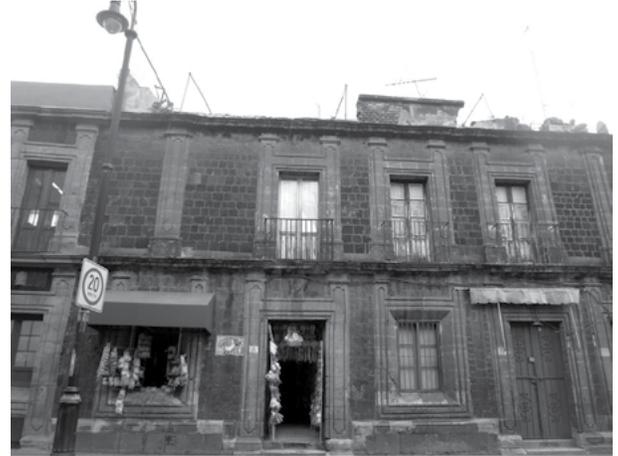
Figura 8. Una de las casas propiedad de los camilos, con su accesoria marcada con la letra A. Fotografía de Gabriela Sánchez Reyes.

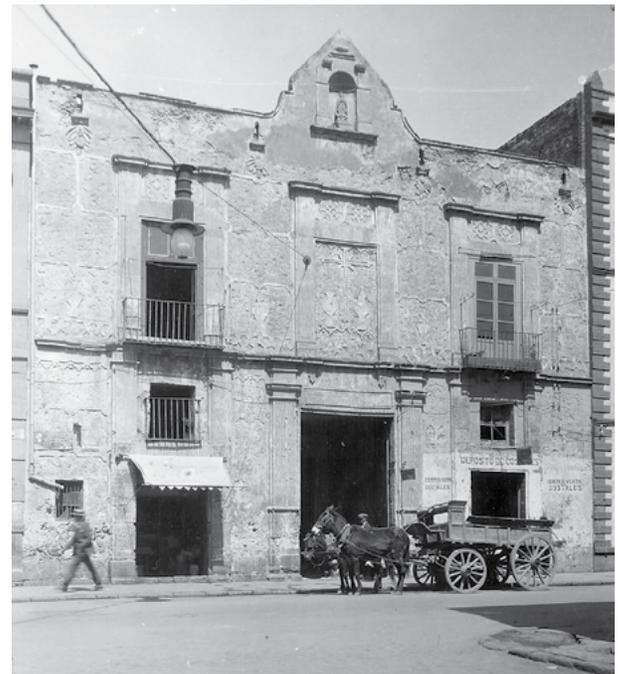
Figura 9. Casa de Mesones 72, con un par de accesorias y sus respectivos tapancos con ventana, una de ellas funcionando como depósito de costales. Fototeca Constantino Reyes-Valerio, CNWHINAH 0008-081.

[...] abría de obligarse a que construyesen sus fogones del modo menos expuesto a incendiarse, forrando sellando o espacio con hoja de lata y ladrillo, para que o prendiese fácilmente aquel, en cuyo caso quedaba siempre el pronto arbitrio de que rodase y se apartase el puesto para que no se comunicase a otros³⁵ (figura 9).

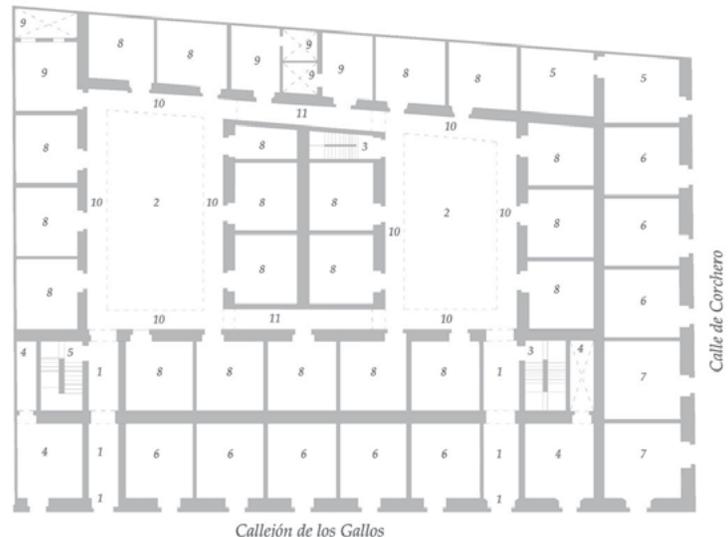
Explicación de el Plano.

- No. 1. Dos Zahuanes.
2. Dos Patios
3. Tres escaleras
4. dos accesorias con corral y covacha
5. una id con sala y recámara
6. ocho accesorias sencillas
7. Tienda en la esquina de dos accesorias
8. Veinte cuartos interiores
9. Tres cuartos con corralito
10. corredores de comunicación para las
11. Paso de comunicación de un patio a otro.

Figura 10. Planta de la casa en la calle de los Gallos, México, DF. Antonio Velásquez, 1799. El número 4 marca dos accesorias con corral y covacha. 5. Una accesoria con sala y recámara, 6. Ocho accesorias sencillas. 7 Tienda en la esquina con dos accesorias. AGN. Mapas, Planos e Ilustraciones, Número de pieza: 4792 Clasificación: 980/0085 Referencia: Bienes Nacionales, leg. 1719, cuad. 5, f. 31. Redibujado por Nancy Ambrosio Ángeles, Unidad de Informática, CNMH.

La idea que se tenía del trazado de un conjunto arquitectónico de la época, conformado por distintos tipos de vivienda, se puede entender gracias a un plano que se conserva de 1799 dibujado por José Antonio Velásquez. Se trata de la planta y fachada donde al margen se anotó: dos zaguanes, dos patios, tres escaleras, dos accesorias con corral y covacha, una accesoria con sala y recámara, ocho accesorias sencillas, tienda en la esquina de dos accesorias, veinte cuartos interiores, tres cuartos con corralito, corredores de comunicación y un paso de comunicación de un

patio a otro. Es interesante observar que como parte del proyecto se registraron distintos tipos de accesoria, la que tenía corral y covacha, otra con sala y recámara, otras son sencillas y la tienda con accesoria, lo cual muestra que este espacio arquitectónico era más flexible y respondía a diferentes necesidades de acuerdo con el uso, así como las necesidades del propietario, y seguramente está en relación con los usos y los precios de su alquiler (figura 10).

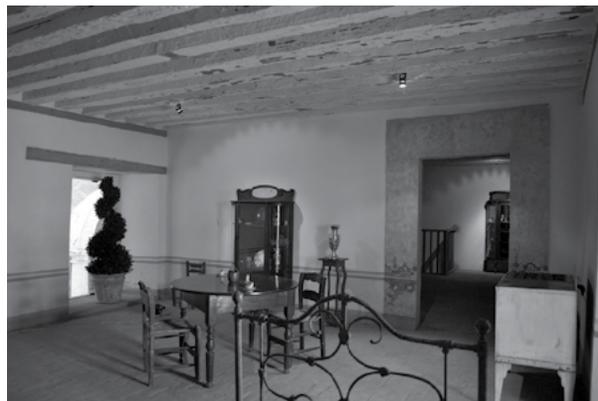
Figura 11. Interior de la planta alta de una accesoria de taza y plato del Colegio de las Vizcaínas. Fotografía de Gabriela Sánchez Reyes.

Así ocurrió en 1797 en la accesoria número 19 del Colegio de las Vizcaínas,⁴¹ cuando se presentó el maestro mayor de arquitectura José del Mazo y Avilés para reconocer los daños causados por el incendio ocurrido el 23 de abril de 1797. Lo primero que reportó fue que había que reponer 25 vigas en el techo superior, enladrillar el piso inferior, componer la escalera y ventana de la pieza alta. Lo mismo ocurrió a las accesorias contiguas números 20 y 21, y en esta última se reventó la cantería y se veían unas cuarteaduras en la pared. También debían aplanar y blanquear dos de las accesorias. Las vigas serían de escantillón de ocho varas, las puertas y ventanas de cedro con sus cerraduras iguales a las otras, así como las escaleras de madera, lo que tendría el costo de 1 200 pesos más o menos.⁴² En otro capítulo se habla del “celo de los dueños de casas acerca de las materias combustibles, piezas para su custodia, y pacto con sus inquilinos”, que debían cuidar que no hubiera en los entresuelos, accesorias ni bodegas, porciones de cera, sebo, aceite, brea u otras materias combustibles, además de pactar con sus inquilinos evitar su uso de día o de noche “luz alguna, ni fuego, ni puros ni cigarrillos encendidos, bajo la pena de responsabilidad de todos los daños y perjuicios que resultaren de algún incendio” (figura 11).⁴³

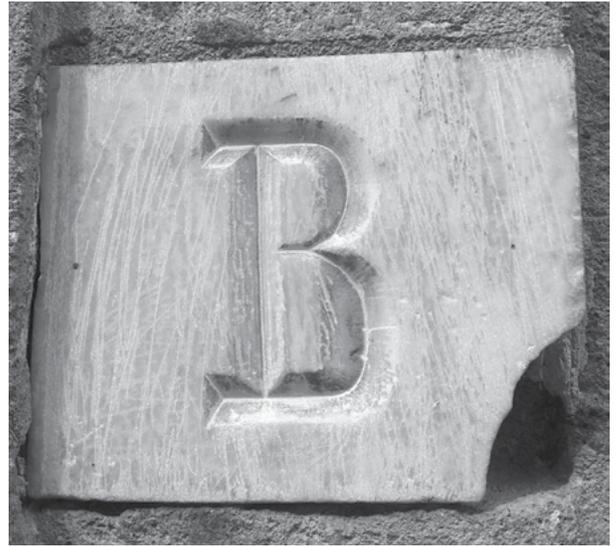
Figura 12. Detalle del rótulo de la letra B de una accesoria del Colegio de Minería. Fotografía de Gabriela Sánchez Reyes.

de “Una casa en el barrio de Monserrate; consta de cinco piezas en alto, y azotehuela: 4 cuartos en bajo, covacha, y 1 accesoria a la calle: valuada en 600 pesos”.⁴⁹ En 1813 se anunció un traspaso o arrendamiento en la calle de Tacuba “junto al número 4 [...] una accesoria de dos puertas, con tres piezas muy amplias, a propósito para cualesquiera trato de comercio”.⁵⁰ En cuanto a los servicios sanitarios se puede tener una idea, ya que en febrero de 1825 se ordenó que todo maestro de obras que fabricara una casa debería construir una letrina y en las accesorias albañales (figura 12).⁵¹

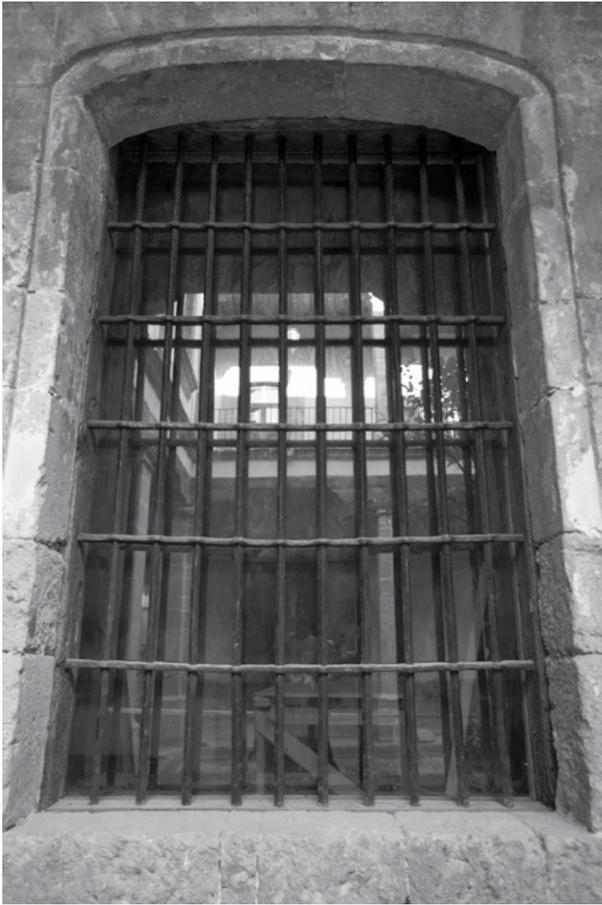
Figura 13. Detalle de la herrería de una ventana del siglo XVII que se conserva en la casa de República del Salvador 187, 189 y 191, esquina con Talavera 20. Fotografía de Javier Otaola.

documentos proporciona detalles de los materiales constructivos, como los techos de vigería, pisos enladrillados o las ventanas de cedro, información que puede ser de gran utilidad en caso de que sean restaurados los inmuebles. En cuanto a su función, de acuerdo con estos padrones, al menos se pueden tipificar como tienda, obraje, tienda-vivienda, bodegón, bodegón-vivienda y vivienda. Respecto a la accesoria de "taza y plato", al parecer está asociada exclusivamente a las edificadas en el Colegio de las Vizcaínas, ya que al menos en el padrón de frentes de 1790, de todas las accesorias de la ciudad, dicho término sólo se usó para éstas, lo que coincide con lo descrito en 1908 por la poeta Laura Méndez de Cuenca, mencionada al principio. Tal vez se trate de una modalidad específica debido a sus grandes dimensiones (figura 13).

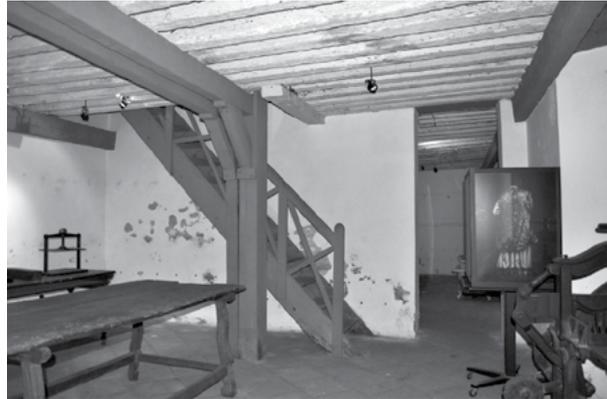
Figura 14. Escalera de un tramo que comunica con la pieza alta de una de las accesorias de "taza y plato" del Colegio de las Vizcaínas. De igual forma se aprecia la vigería del entresuelo. Fotografía de Gabriela Sánchez Reyes.

Aún quedan muchos detalles por definir de las accesorias, como sus dimensiones. Otros detalles que también hace falta analizar y registrar son las escaleras de madera originales, de las que aún se conservan pocos ejemplares, que por tratarse de bienes inmuebles por destino pueden ser removidas o remplazadas sin mayor precaución; lo mismo sucede con las placas de azulejo o cartelas labradas que señalan el número que les correspondía o las puertas de acceso de madera con chapetones antiguos, las rejas de las ventanas, o los barandales (figura 14).

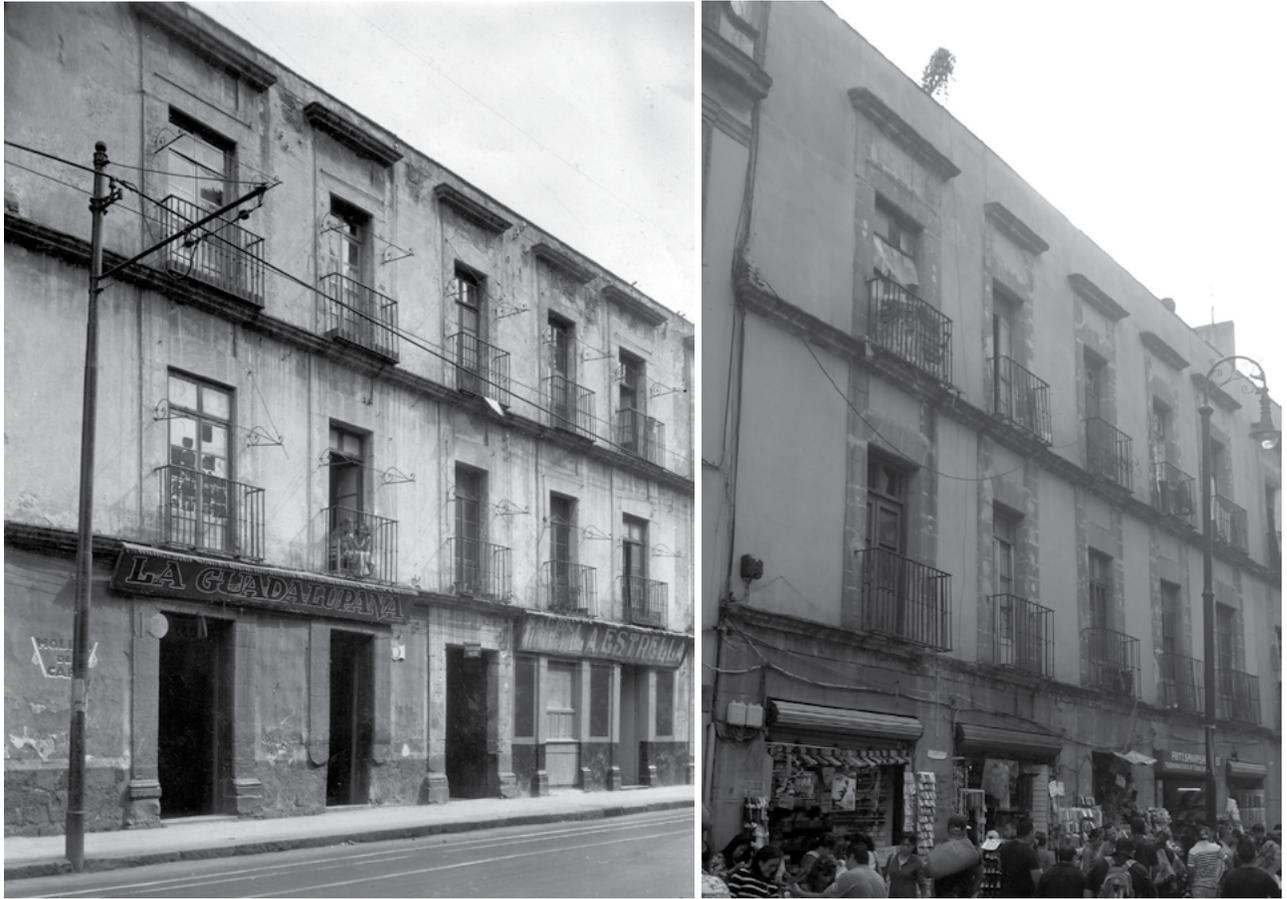
Figuras 15. Comparación de la fachada del inmueble de Correo Mayor 10, donde se aprecian las modificaciones realizadas en la planta baja. Derecha: Fototeca Constantino Reyes-Valerio, CNMHINAH, Correo Mayor 10, VOA4TVII, XXXVIII-81. Izquierda: fotografía de Gabriela Sánchez Reyes.

A ello habría que considerar los cambios de uso y las adaptaciones que en los últimos años se están realizando para explotar al máximo su alquiler, ya que se han eliminado pilares y dinteles de cantera. Como se ha visto, la documentación histórica proporciona información distinta sobre lo que se había tomado como algo definido. De igual forma hace falta renovar las formas de análisis de la arquitectu-

ra doméstica novohispana, para incluir a todas las edificaciones que no forman parte de las llamadas “casa señoriales”, puesto que se deja un gran porcentaje de inmuebles históricos que corren riesgo de ser destruidos por el comercio que poco se interesa en conservar los edificios, o restauraciones que modifican la división de los espacios originales (figura 15).
