Riesgos de desastre en patrimonio edificado, políticas públicas y defensa ciudadana en Guatemala

El presente artículo destaca la necesidad de formulación y ejecución de políticas públicas y planes estratégicos, tanto a nivel nacional como local, para la gestión del riesgo de desastre en el patrimonio cultural edificado de la nación. Se inicia con una descripción de las consecuencias de desastres que han dejado huella en este patrimonio; y se resalta la relevancia de que exista una “cultura de prevención” ante el riesgo, que incluya la evaluación constante de la vulnerabilidad de las edificaciones; así como la organización y participación ciudadana para la “promoción y defensa” de este patrimonio. *Palabras clave:* riesgo de desastre, patrimonio cultural edificado, políticas públicas, promoción y defensa ciudadana.

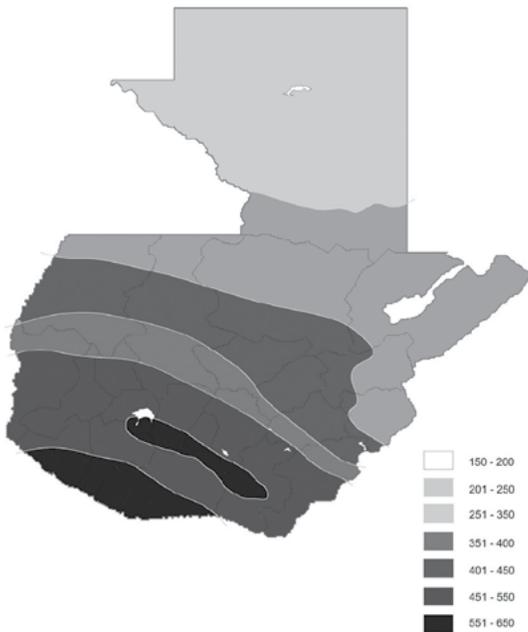
Figura 1. Mapa de amenaza sísmica de la República de Guatemala para un periodo de retorno de 500 años. María Belén Benito y Yolanda Torres (eds.), *Amenaza Sísmica en América Central*, parte II, Estudios Nacionales, cap. 6, Guatemala, Edgar Molina y María Belén Benito, Madrid, Entinema, 2009, p. 159.

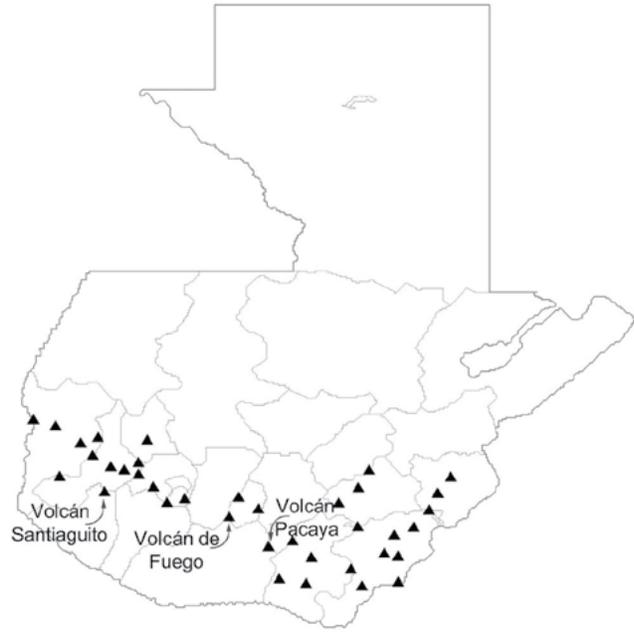
Figura 2. Mapa de amenaza de erupciones volcánicas de la República de Guatemala. Diseño de Susana Palma, 2015.

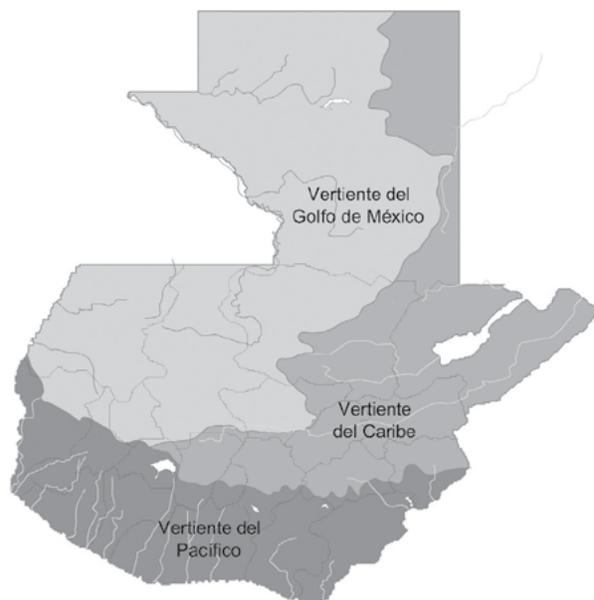
Figura 3. Mapa de vertientes y ríos de la República de Guatemala. Instituto Nacional de Sismología, Vulcanología Meteorología e Hidrología; disponible en [<http://www.insivumeh.gob.gt/>]; consultado el 24 de junio de 2015.

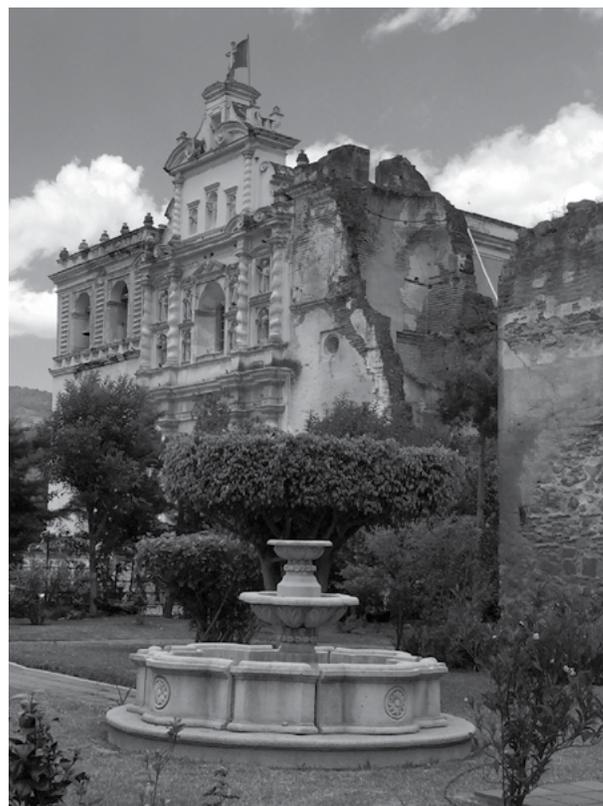
Figura 4. Iglesia San Francisco, en Antigua Guatemala, dañada por los sismos de 1773. Fotografía de Susana Palma, 2015.

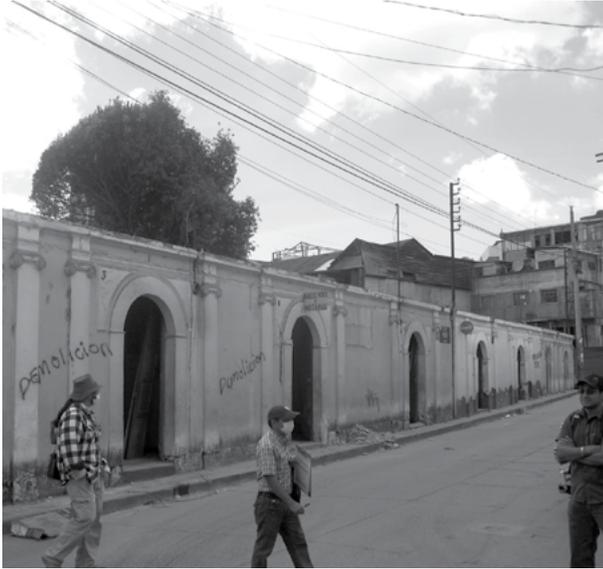
Figura 5. Locales de San Marcos con graves daños, a consecuencia de los sismos del 2012. Fotografía de Derson de La Cruz, 2012.

Más recientemente, el área urbana histórica¹⁷ de San Marcos y sus alrededores fueron también dañados en 2012 por un sismo de 7.2 grados de magnitud en la escala de Richter que “dejó varios edificios y viviendas —inmuebles declarados patrimonio cultural de la nación— con daños de consideración [...] los cuales se encuentran deshabitados”.¹⁸ Varias zonas de la ciudad aún permanecen con daños, como el Cementerio General de San

Marcos, que alberga mausoleos de finales de siglo XIX y de inicios del XX.¹⁹ Lo más lamentable es que de los 165 inmuebles patrimoniales registrados en esta ciudad (épocas Colonial y Republicana), 74 fueron demolidos a pocos días del terremoto;²⁰ entre éstos destacan el edificio Remis, la iglesia de San Pedro, el Hotel Palacio y la vivienda de la familia Neu Fernández;²¹ por esa razón hubo pronun-

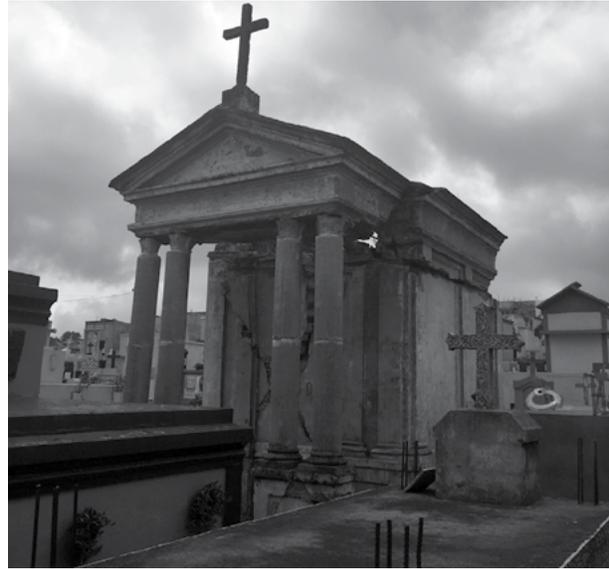
Figura 6. Cementerio de San Marcos con daños, a consecuencia de los sismos del 2012. Fotografía de Susana Palma, 2015.

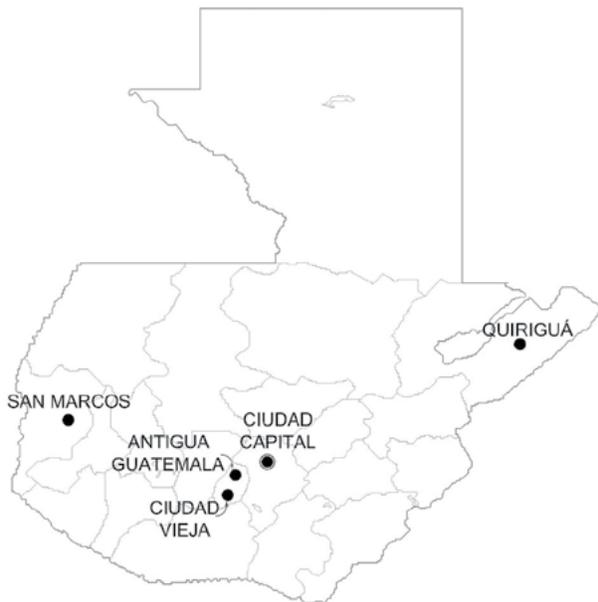
Figura 7. Localización de algunas áreas urbanas históricas que han sido dañadas por desastres. Diseño de Susana Palma, 2015.

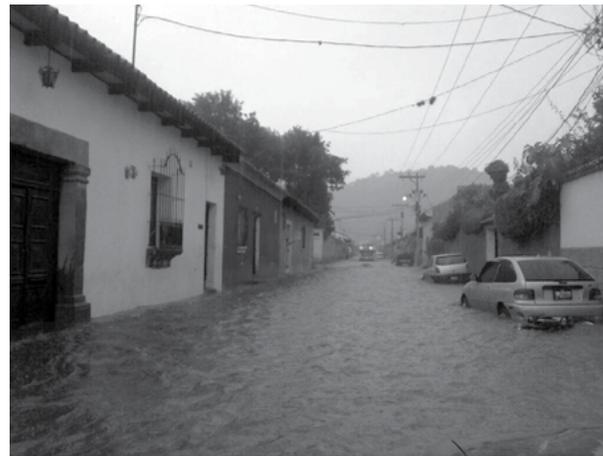
Figura 8. Inundación del 15 de junio del 2014 en Antigua Guatemala. Fotografía de Enrique Flores, 2014.

Cada año la ciudad de Antigua Guatemala se ve afectada por inundaciones a causa de las fuertes lluvias²⁸ y la saturación del sistema de drenajes. Las

inundaciones y los desbordamientos del río Pensativo también afectan la ciudad, que

[...] está situada a inmediaciones de montañas y cerros que, por su ángulo de inclinación, provocan crecidas cuando hay exceso de lluvia en el área. Estas crecidas, por lo estrecho del cauce del río y de los puentes, han inundado la ciudad desde que ésta fue fundada. Todos los ríos cambian de cauce a través del tiempo y el río Pensativo no es ninguna excepción.²⁹

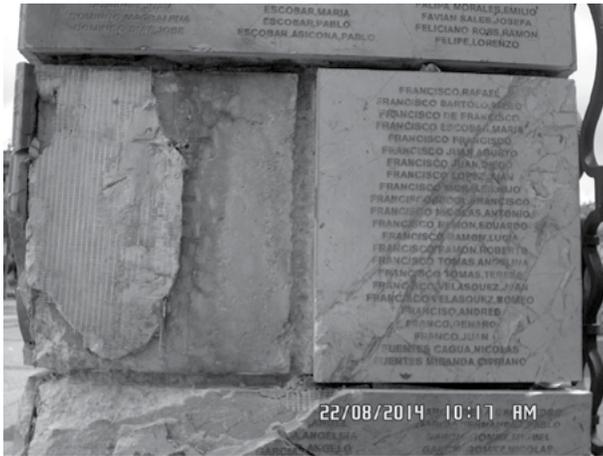
Figura 9. Daño a columnas de la Catedral Metropolitana. Fotografía de la Oficina de Derechos Humanos del Arzobispado, 2014.

En agosto del mismo año, un automóvil se estrelló contra las gradas laterales de la Catedral Metropolitana, también situada en la ciudad capital, construida entre 1782 y 1815;³² el “accidente dañó las columnas del atrio de nuestra catedral, que están

recubiertas con planchas de mármol en las que se grabaron los nombres de las víctimas del conflicto armado interno”.³³

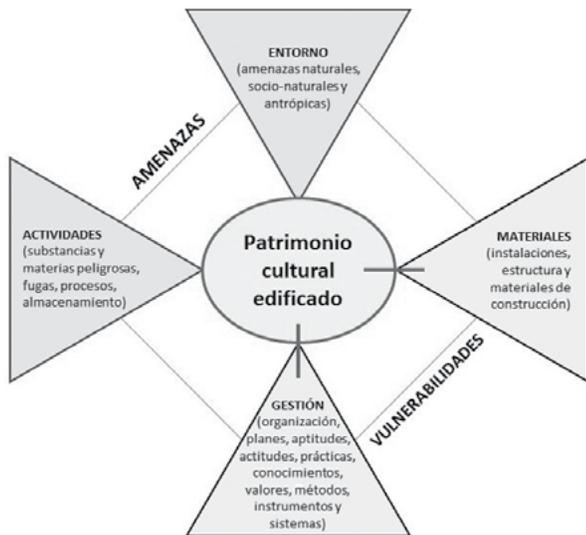
Figura 10. Sectores donde se presentan las amenazas y vulnerabilidades para el patrimonio cultural edificado. Diseño de Susana Palma, 2015.

En síntesis, las amenazas y vulnerabilidades que componen los riesgos pueden provenir del entorno urbano o territorial, así como del interno del edificio. La figura 10 ejemplifica esta situación.
